LAMPIRAN

Lampiran 1. Formulir Observasi dan Luasan *PCI*

Lampiran 2. Formulir Hasil Pengujian *IRI*

Lampiran 4. Dokumentasi Penelitian

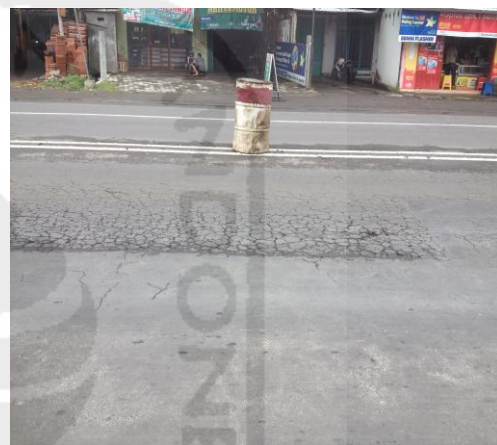
Distres Type	Severity Level	Density (%)	Deduct Value	PCI = 100 - CDV		
1	L	1,99	18	30		
1	M	5,49	40			
1	H	3,86	49			
3	L	0,75	0			
7	L	0,25	0			
11	L	13,21	32			
Total Deduct Value (TDV)			139	rating		
Corrected Deduct Value (CDV)			70	POOR

Gambar dokumentasi pengukuran *PCI* km 12+200 sampai dengan km 12+300 yaitu pada segmen 3, jenis kerusakan dengan *severity level* tertinggi adalah retak kulit buaya dengan nilai *PCI* 26 *rating poor* dan merupakan terendah untuk ruas jalan arah Yogyakarta – Magelang.

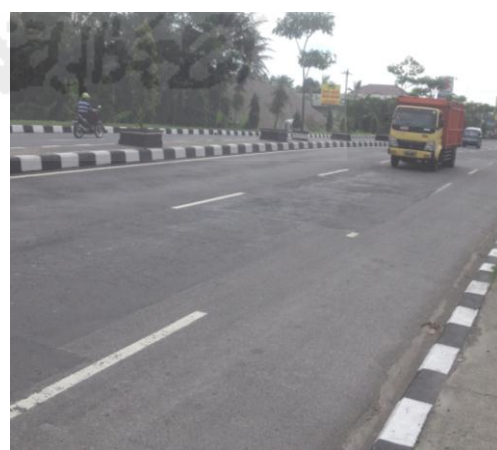
Gambar dokumentasi pengukuran *PCI* km 11+100 sampai dengan km 11+200 yaitu pada segmen 4, jenis kerusakan adalah tambalan dengan nilai *PCI* 81 *rating very good* dan merupakan tertinggi untuk ruas jalan arah Yogyakarta – Magelang.
