## BAB IV

### PENGUMPULAN DAN PENGOLAHAN DATA

Pengumpulan data diperoleh dengan cara observasi dan wawancara. Observasi dilakukan di lingkungan gedung KH. Mas Mansyur yang terdiri dari lima lantai, yaitu lantai basement, lantai 1, lantai 2, lantai 3 dan lantai 4. Sedangkan wawancara dilakukan dengan tanya jawab kepada ahli kebakaran (Dinas Tenaga Kerja dan Sosial, Sleman, DIY), petugas keamanan dan staf sarana prasarana gedung KH. Mas Mansyur.

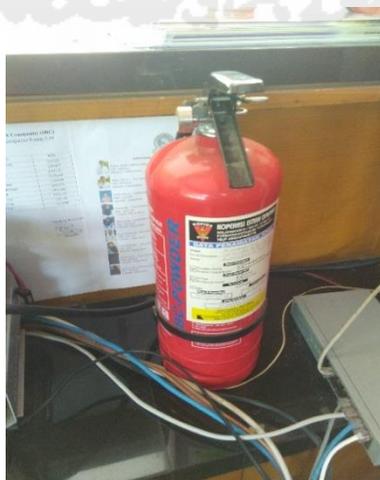
Gambar 4.1 APAR di gedung KH. Mas Mansyur

Pada saat observasi dilakukan di dapatkan gedung KH.Mas Masnyur hanya memiliki keterbatasan jumlah APAR dan tidak di tempatkan pada tempat seharusnya berada.APAR hanya berada di dalam pos keamanan, di dalam ruangan magister dan di dalam ruang dekanat, selain ruangan tersebut belum tersedia APAR.APAR yang tersedia pun hanya berjenis *chemical powder*.Ada juga penempatannya yang tidak sesuai, salah satunya di ruang dekanat APAR tidak tersedia di tempatnya dan ternyata ada di ruang *maintenance*.Beberapa APAR juga memiliki berat yang tidak sesuai seperti yang ada di ruang magister yang APARnya hanya berbobot 1kg.

Masih banyak ketidaksesuaian antara kondisi aktual dan peraturan Menaker No Per-04/Men/1980. Beberapa diantaranya yaitu APAR yang tidak ditempatkan pada tempat yang sangat beresiko dan membutuhkan seperti di dapur. Jenisnya pun tidak sembarangan tempat seperti dapur atau instalasi listrik dengan APAR berjenis CO<sub>2</sub>, APAR jenis CO<sub>2</sub> sangat sesuai dalam menangani bahan yang mudah terbakar pada instalasi listrik maupun dapur. Dalam peraturan tersebut juga di singgung mengenai penempatan jarak minimal APAR 15m, sedangkan kondisi aktual APAR hanya terdapat di beberapa ruangan dan sulit untuk di jangkau. Dengan penempatan APAR per 15 m di harapkan setiap orang dapat melihatnya dengan mudah dan dapat di jangkau.

Alat Pemadam Api Ringan (APAR) di gedung KH. Mas Mansyur ada 4 buah, APAR yang pertama 2 buah diletakkan di pos keamanan gedung KH. Mas Mansyur, APAR kedua diletakkan didekat pintu masuk ruang kantor S2 ,dan APAR yang ketiga diletakkan di dalam ruang dekan dekat pintu masuk. Menurut hasil wawancara APAR yang tersedia memang belum memadai di karenakan lebih mengutamakan kebutuhan APAR di gedung LAB. FTI. Selain itu posisi-posisi yang ditentukan tidak terlihat jelas dan terhalang oleh benda yang lainnya. APAR tersebut juga memiliki berat yang tidak sesuai standar salah satunya yang ada di ruang dekan hanya ada APAR dengan berat 1 kg, yang seharusnya minimal 3 kg.

Gambar 4.1 adalah alat pemadam api ringan (APAR) yang terdapat di pos keamanan gedung KH. Mas Mansyur.

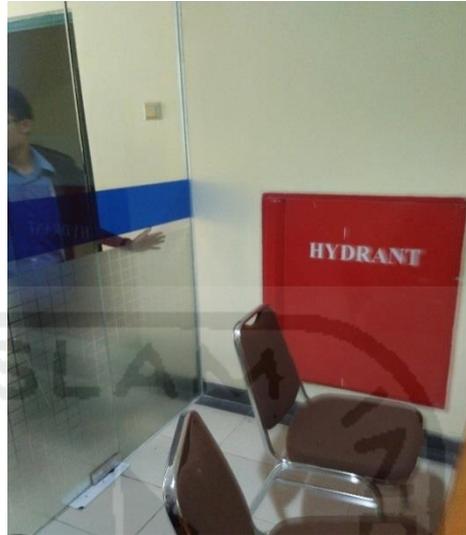
Gambar 4.2 Hidran gedung

Kotak hidran terbagi menjadi dua penempatan yaitu di dalam gedung dan di luar gedung. Pada saat dilakukan observasi kotak hidran yang terletak didalam gedung didapati terhalang oleh benda lain, seperti: tempat sampah, papan pengumuman bahkan terhalang kaca pada ruang prodi teknik kimia. Masalah kelengkapan di dalam kotak hidran pun tidak lengkap, dalam kondisi kotak hidran tidak dilengkapi selang (*fire hose*) atau kepala selang (*nozzle*). Keadaan yang tidak jauh berbeda pada kotak hidran di luar gedung pun sama. Kotak hidran yang berada di luar gedung beberapa diantaranya kosong tidak tersedia selang (*fire hose*) atau kepala selang (*nozzle*), kondisinya pun tidak terawat seperti kotak hidran yang dirambati oleh akar tanaman dan kondisinya yang kusam.

Berdasarkan peraturan SNI-1745-1989 dan kondisi aktual yang ada masih di temukan ketidaksesuaian. Ketidaksesuaian tersebut seperti kotak hidran yang terhalang dan perawatannya yang kurang diperhatikan. Padahal maksud dari peraturan tersebut adalah jika terjadi suatu bencana kebakaran maka petugas kebakaran dapat bertindak cepat dalam memadamkan api. Oleh karena itu jika kondisi dan kelengkapan kotak hidran pun terbatas maka tindakan yang seharusnya bisa cepat dilakukan akan terhambat.

Hidran di gedung KH. Mas Mansyur ditempatkan kurang baik didalam gedung maupun diluar gedung. Jumlah hidran didalam gedung berjumlah 17 hidran, yang masing-masing setiap lantai terdapat empat sampai tiga hidran. Hidran yang ada di dalam gedung diletakkan di depan setiap toilet gedung. Letak hidran ini sama disetiap lantainya yang mana gedung KH. Mas Mansyur memiliki lima lantai. Peletakan hidran ini diharapkan dapat memudahkan proses pemadaman kebakaran disetiap lantainya, dan hidran diletakkan ditempat terbuka agar mudah dijangkau siapa saja yang berada di lantai tersebut. Akan tetapi masih di dapatkan kondisi yang tidak sesuai. Berikut ini salah satu adalah gambar hidran dalam gedung.

Gambar 4.2 merupakan salah satu jenis hidran gedung yang ada di gedung KH. Mas Mansyur

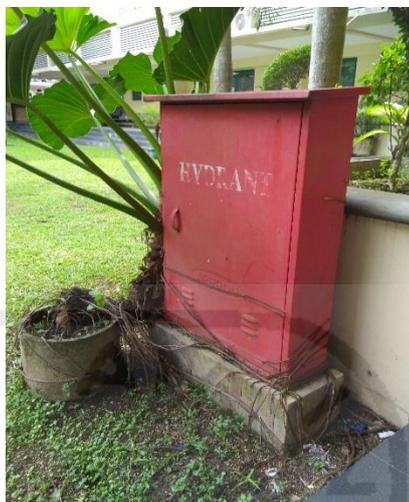
Gambar 4.3 Hidran halaman

Sedangkan hidran diluar gedung terdapat lima hidran yang mana hidran ini diletakkan di tempat di depan hall, halaman *inner court*, di parkir mobil dosen sebelah timur dan barat gedung. Jarak penempatan hidran diluar gedung  $\leq 50$ m. Tipe hidran yang digunakan untuk hidran halaman dan hidran gedung sama, yaitu tipe hidran ruangan. Kotak hidran dicat merah dan tidak terkunci, hal diatas dilakukan agar apabila terjadi kebakaran, para pengguna gedung dapat dengan mudah menemukan kotak hidran dan membukanya. Akan tetapi kondisi yang ada saat observasi masih banyak terdapat kotak hidran yang kosong dan kurang terawat. berikut ini adalah gambar hidran halaman di gedung KH. Mas Mansyur.

Gambar 4.3 merupakan salah satu jenis hidran halaman yang ada di gedung KH.Mas Mansyur.

Dari lima hidran halaman yang ada di gedung KH. Mas Mansyur, sebagian besar hanya terdapat kotak hidran tanpa isi selang dan *nozel* didalamnya dan kondisinya kurang terawat. Selang hidran dan *nozel* sengaja disimpan agar tidak hilang.

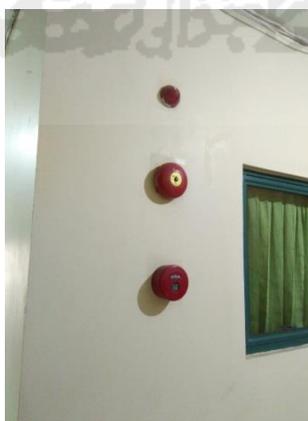
Gambar 4.4 Alarm kebakaran gedung KH. Mas Mansyur

Berdasarkan Permenaker No 02/Men/1983 dan kondisi aktual yang ada masih di temukan ketidaksesuaian. Ketidaksesuaian tersebut seperti saat alarm di tekan (*push bottom*) sebagian besar tidak berfungsi dan kondisinya kurang terawat. Selain itu perlu adanya perbaikan panel indikator yang terlalu jauh jangkauannya dengan operator sehingga saat

Alarm kebakaran di gedung KH. Mas Mansyur berupa sirine kebakaran yang terhubung keseluruh ruangan, *alarm* berasal dari buzzer pada titik panggil manual yang terletak dipos keamanan lantai 1, apabila terjadi bahaya kebakaran staf yang bertugas tinggal menekan buzzer pada titik panggil manual, maka sirine akan terdengar ke seluruh ruangan. selain itu gedung KH. Mas Mansyur menggunakan *fire alarm* yang berada disetiap lantai yang terpasang didalam gedung. Hal ini dilakukan agar apabila terjadi bahaya kebakaran seluruh penghuni gedung dapat mendengarkan suara sirine kebakaran dan dapat dengan cepat melakukan evakuasi.

Gambar 4.4 adalah Alarm kebakaran pada lantai *basement* di gedung KH. Mas Mansyur.

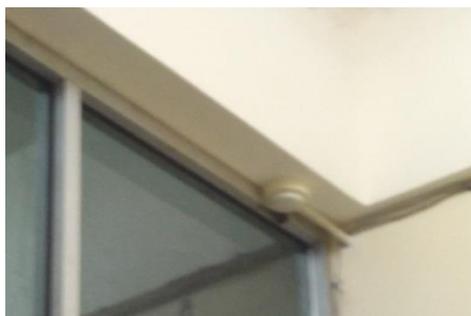
Gambar 4.5 detector panas

ini terdapat di seluruh ruangan yang ada di gedung KH.Mas Mansyur. Akan tetapi detektor asap ini belum pernah di uji coba apakah masih berfungsi atau tidak, padahal detektor ini penting karena jika terjadi sebuah kebakaran tidak dapat terdeteksi sedini mungkin.

Digedung KH. Mas Mansyur terdapat detektor kebakaran yang terpasang diseluruh ruangan, setiap detektor yang terpasang berjarak  $\pm 3$ m dengan detektor yanglainnya, detektor kebakaran digedung KH.Mas Mansyur berjarak  $\pm 4$ m dari lantai, penentuan jarak ini dimaksudkan agar dapat dijangkau untuk pemeliharaan dan untuk pengujian secara periodik.detektor kebakaran yang terdapat digedung KH. Mas Mansyur adalah detektor panas.Kondisi detektor belum di ketahui apakah masih berfungsi atau tidak, karena belum adanya dokumen pemeliharaan secara berkala dan belum di lakukannya percobaan. Hal ini sangat berbahaya jika sewaktu-waktu terjadi kebakaran karena detektor panas sebagai penanda awal kebakaran tidak berfungsi dengan semestinya.

Gambar 4.5 merupakan salah satu detektor Panas di gedung KH. Mas Mansyur

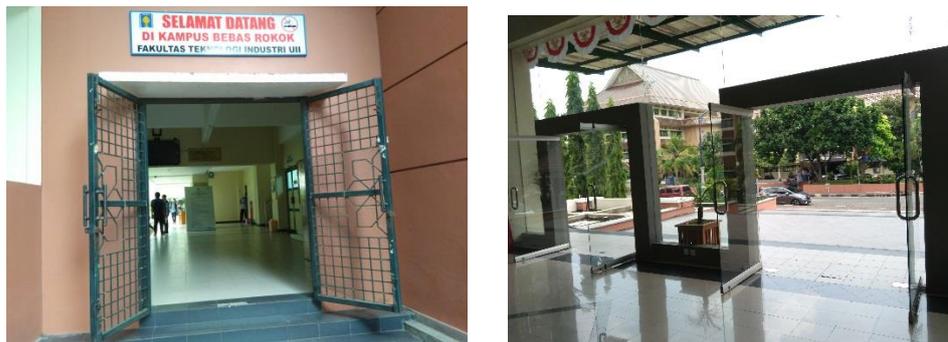
Gambar 4.6 pintu darurat gedung

Berdasarkan Peraturan Menteri Pekerjaan Umum No.26/PRT/M/2008 dan SNI 03-1746 tahun 2000 dengan kondisi aktual gedung KH.Mas Mansyur masih didapatkan ketidaksesuaian. Ketidaksesuaian itu seperti jenis pintu darurat tidak semuanya berjenis engsel sisi dan pemberian tanda keluar (*exit*) pada setiap pintu darurat. Penerapan pencegahan dan penanggulangan kebakaran sesuai peraturan diharapkan dapat mengantisipasi dan mengatasi bahaya kebakaran.

Pintu darurat selalu di buka saat pagi hari hingga sore. sedangkan setiap sore hari dikunci, pintu dikunci setiap sore hari agar gedung KH. Mas Mansyur tetap terjaga aman, dan satu pintu di lantai satu di hall gedung sengaja tidak dikunci karena pintu itu digunakan untuk keluar masuk petugas keamanan.

Gambar 4.6 merupakan pintu darurat di gedung KH.Mas Mansyur.

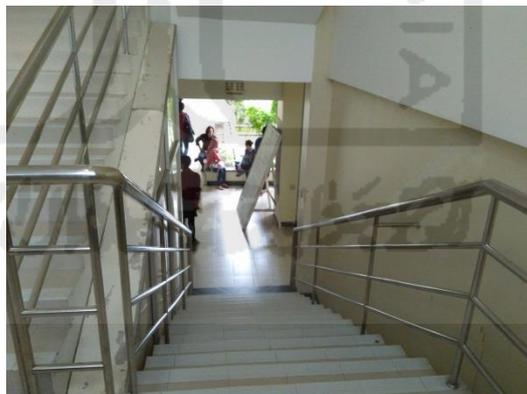
Gambar 4.7 Tangga darurat gedung

Tangga darurat di gedung KH. Mas Mansyur pada saat dilakukannya observasi didapati berjumlah 4 titik lokasi, yaitu di sebelah barat dekat ruanagn 1.05, sebelah timur dekat laboratorium SAP, dekat ruang prodi teknik kimia dan dekat mushola. Tangga darurat tidak dilengkapi penanda di setiap lantai dan tidak ada petunjuk arah jalur evakuasi. Selain itu ruang di bawah tangga tersebut didapati untuk menyimpan barang alat-alat kebersihan.

Tangga darurat di gedung KH. Mas Mansyur memiliki bordes di bawah 18 yang berjumlah 13 bordes, jumlah bordes ini sengaja dibuat 13 bordes karena jika jumlah bordes terlalu banyak maka dapat menyebabkan kelelahan, dan apabila bordes terlalu sedikit, tangga darurat akan menjadi curam.

Gambar 4.7 merupakan tangga darurat di gedung KH.Mas Masnyur.

Berdasarkan SNI 03-1735 tahun 2000 dan SNI 1728 tahun 1989 dengan kondisi aktual gedung KH. Mas Mansyur masih didapatkan ketidaksesuaian. Perlu adanya perbaikan seperti pemberian tanda

petunjuk arah jalan keluar dan penanda di setiap lantai. Selain itu menempatkan alat-alat kebersihan atau apaun tidak di bawah tangga darurat. Dengan menyesuaikan dengan peraturan maka kemungkinan kejadian buruk seperti kebakaran dapat di cegah dan teratasi secara cepat.

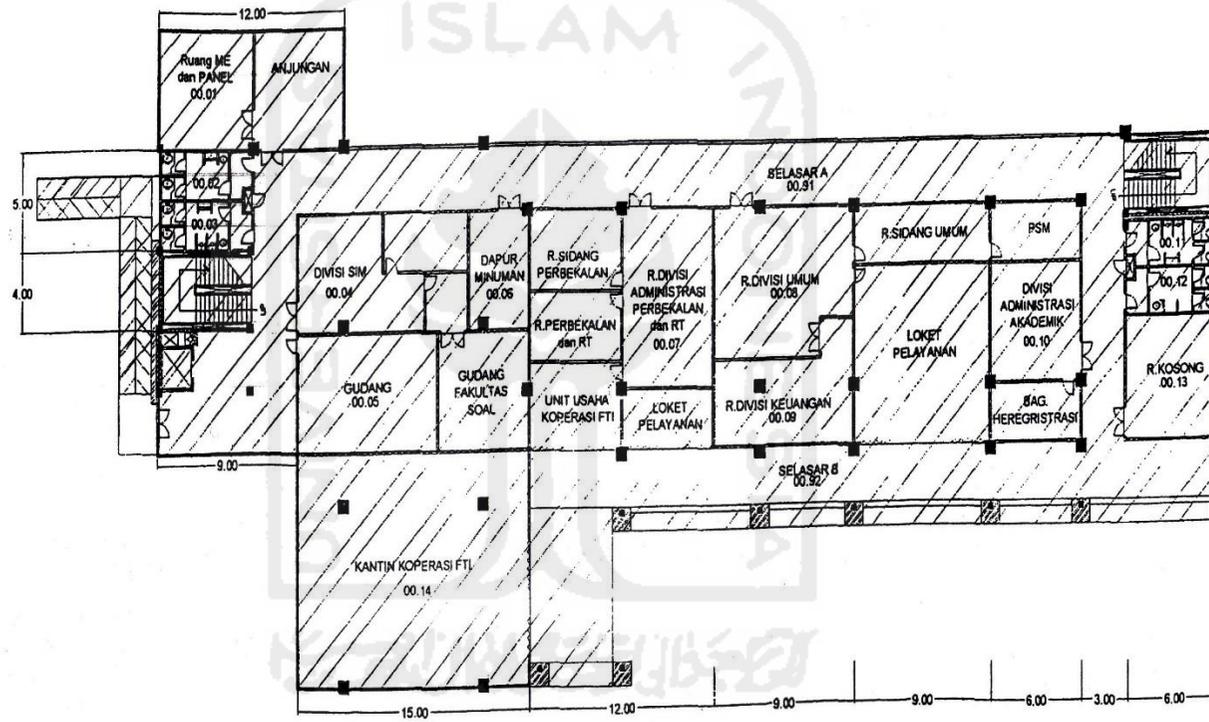
Gambar 4.8 Peta Lantai *Basement*

Berdasarkan SNI 03-6574 tahun 2000 yang dimaksud dengan sistem deteksi adalah alat yang berfungsi mendeteksi secara dini adanya suatu kebakaran awal. Detektor panas yaitu : detektor yang bekerja berdasarkan pengaruh panas (temperatur) tertentu pengindraan panas. Penempatan detektor panas terpasang di setiap ruangan berjumlah 16 buah. Akan tetapi detector tersebut belum pernah di uji.

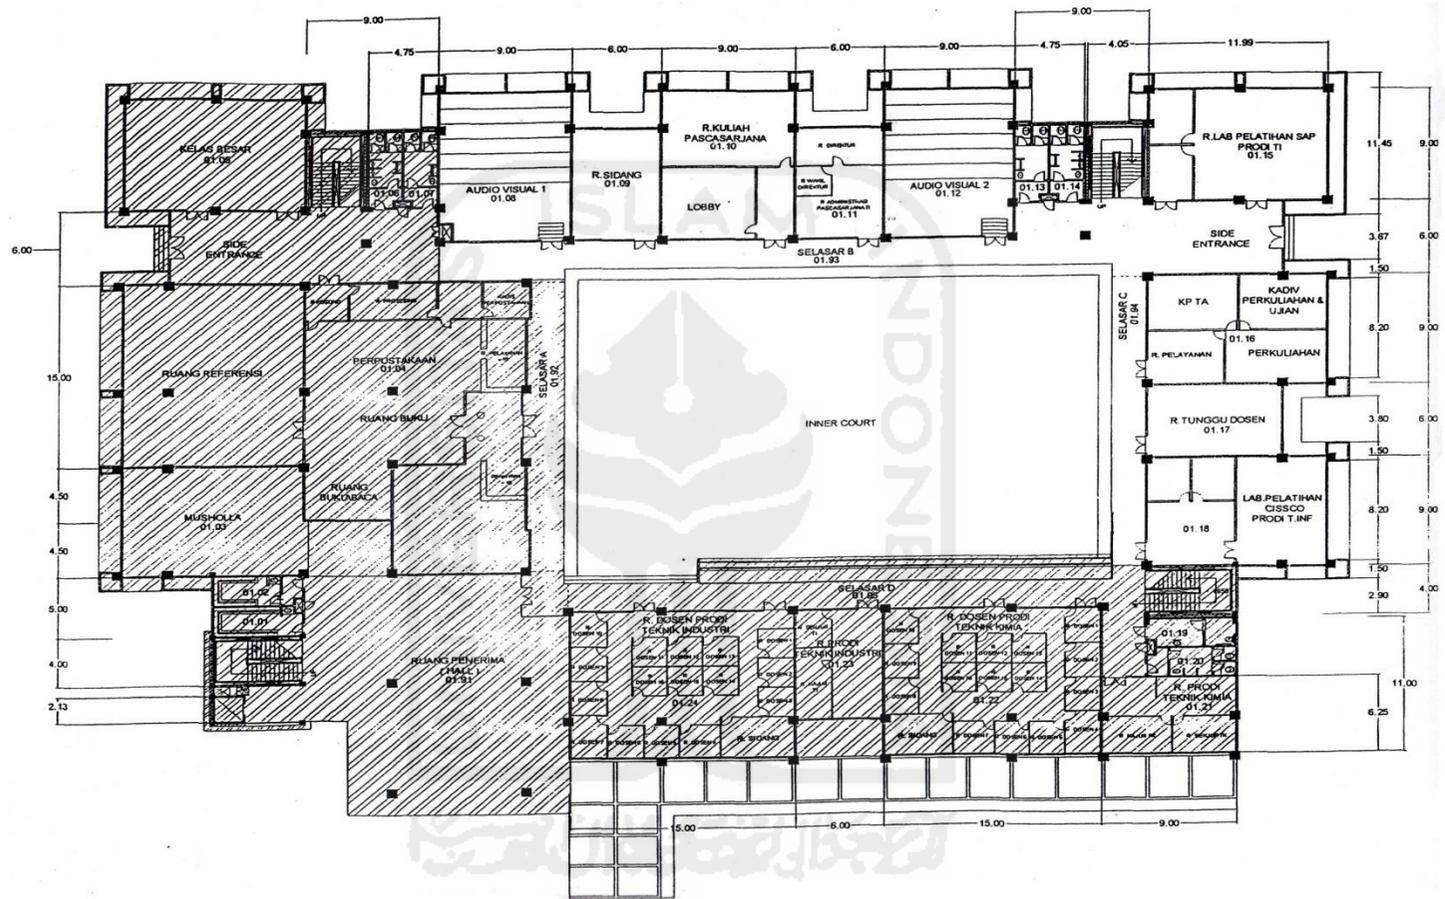
Gambar 4.9 Peta Lantai 1

Berdasarkan SNI 03-6574 tahun 2000 yang dimaksud dengan sistem deteksi adalah alat yang berfungsi mendeteksi secara dini adanya suatu kebakaran awal. Detektor panas yaitu : detektor yang bekerja berdasarkan pengaruh panas (temperatur) tertentu pengindraan panas. Penempatan detektor panas terpasang di setiap ruangan berjumlah 28 buah.

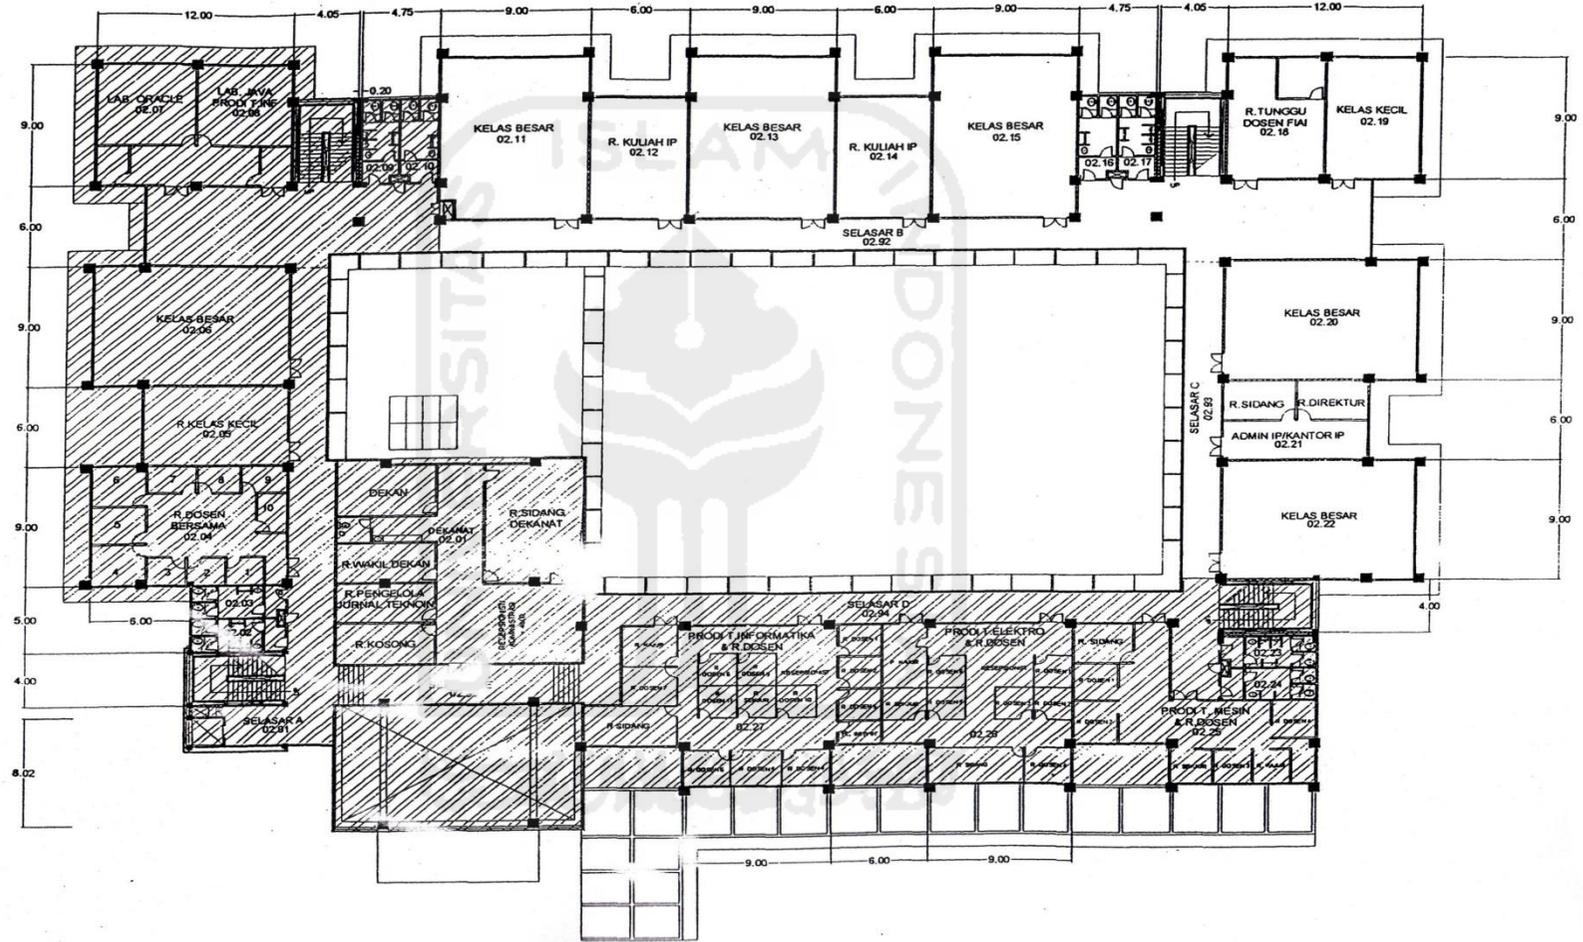
Gambar 4.10 Peta Lantai 2

Berdasarkan SNI 03-6574 tahun 2000 yang dimaksud dengan sistem deteksi adalah alat yang berfungsi mendeteksi secara dini adanya suatu kebakaran awal. Detektor panas yaitu : detektor yang bekerja berdasarkan pengaruh panas (temperatur) tertentu pengindraan panas. Penempatan detektor panas terpasang di setiap ruangan berjumlah 32 buah.

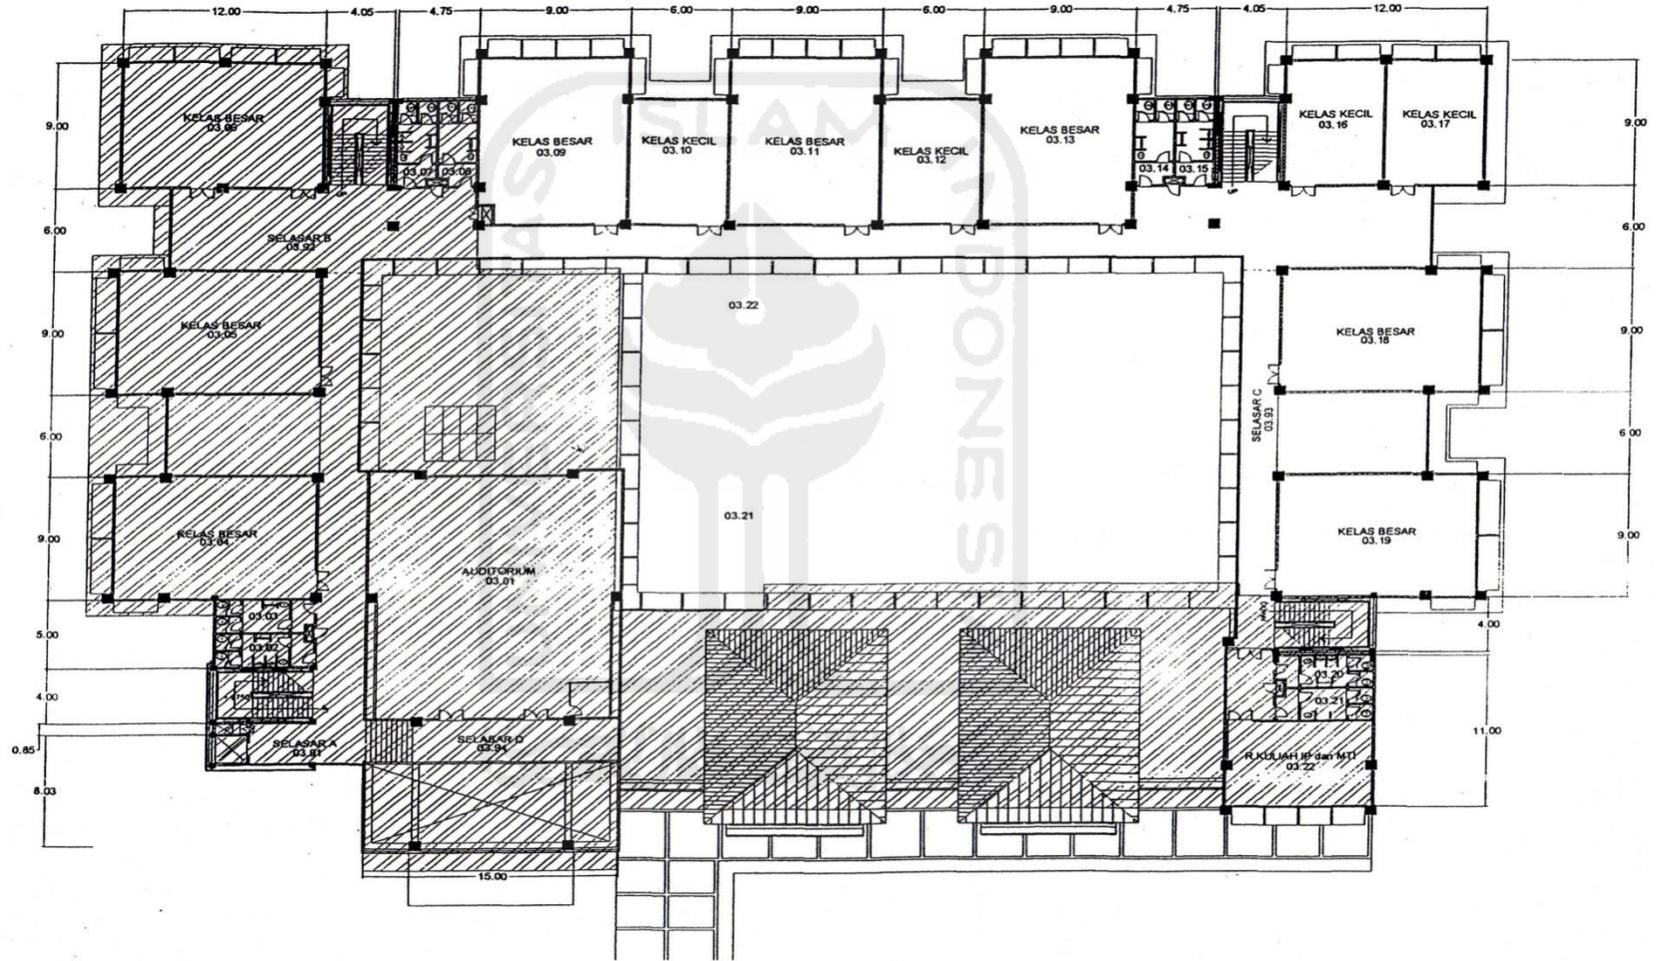
Gambar 4.11 Peta Lantai 3

Berdasarkan SNI 03-6574 tahun 2000 yang dimaksud dengan sistem deteksi adalah alat yang berfungsi mendeteksi secara dini adanya suatu kebakaran awal. Detektor panas yaitu : detektor yang bekerja berdasarkan pengaruh panas (temperatur) tertentu pengindraan panas. Penempatan detektor panas terpasang di setiap ruangan berjumlah 26 buah.

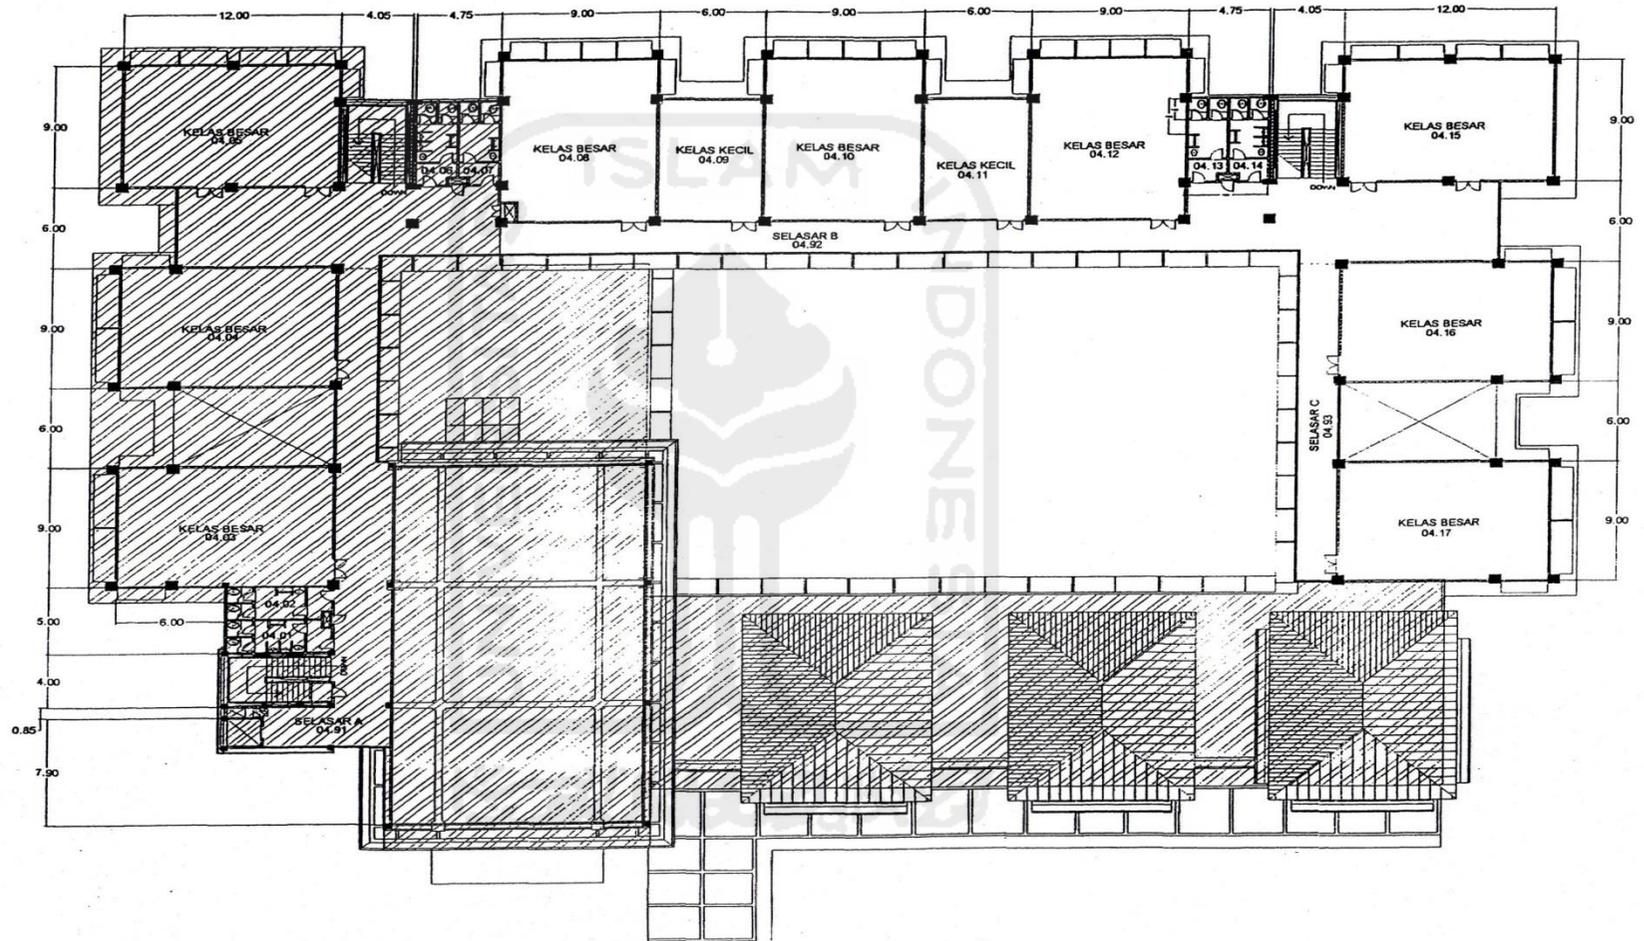
Gambar 4.12 Peta Lantai 4

Berdasarkan SNI 03-6574 tahun 2000 yang dimaksud dengan sistem deteksi adalah alat yang berfungsi mendeteksi secara dini adanya suatu kebakaran awal. Detektor panas yaitu : detektor yang bekerja berdasarkan pengaruh panas (temperatur) tertentu pengindraan panas. Penempatan detektor panas terpasang di setiap ruangan berjumlah 20 buah.
