**TUGAS AKHIR**

**EVALUASI KONDISI PERKERASAN LENTUR DAN  
PREDIKSI UMUR LAYANAN RUAS JALAN  
WONOSARI - MULO KM 4 - 5  
(*EVALUATION OF FLEXIBLE PAVEMENT CONDITION  
AND REMAINING LIFE AT WONOSARI - MULO  
HIGHWAY KM 4 - 5*)**

**PROGRAM STUDI TEKNIK SIPIL  
FAKULTAS TEKNIK SIPIL DAN PERENCANAAN  
UNIVERSITAS ISLAM INDONESIA  
2018**

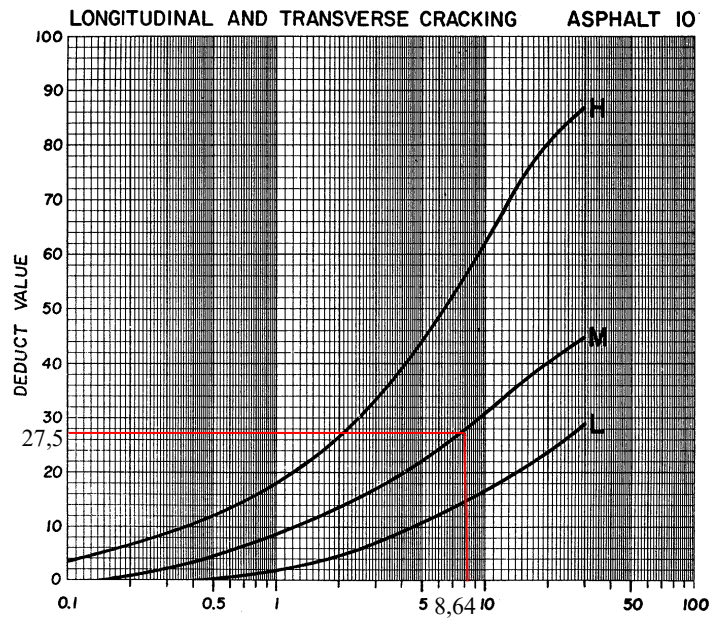
Gambar 5.5 *Deduct value* Retak Memanjang dan Melintang  
(Sumber: Shahin, 1994 dalam Hardiyatmo, 2007)

Dari Gambar 5.5 didapatkan *deduct value* sebesar 27,5 dengan *density* 8,64% untuk kerusakan retak memanjang dengan tingkat kerusakan Medium.
