BAB I

PENDAHULUAN

1.1 Latar Belakang

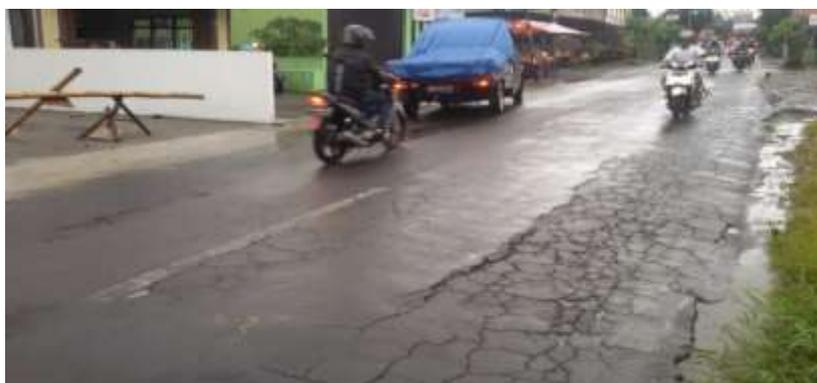
Dari pengamatan secara visual pada ruas Jalan Kabupaten tampak terjadi beberapa kerusakan seperti permukaan jalan yang berlubang, retak/*cracking* dan beralur/*rutting*, seperti yang ditunjukkan salah satu foto yang diambil pada tanggal 15 Maret 2017, pada Sta. 1+200 seperti pada Gambar 1.1 berikut ini.

Gambar 1.1 Kerusakan pada Jalan Kabupaten pada Sta 1+200.
