Lampiran 1: Formulir Survei Kondisi Perkerasan Jalan (1 dari 30)

Formulir Survei Kondisi Perkerasan Jalan					
Lokasi: Jl. Kabupaten (sta.1+200 - 1+300)		Arah: Jl. Godaan-Ringsud Utara			
Tanggal: 21 Mei 2017					
Tipe Kerusakan					Sketsa

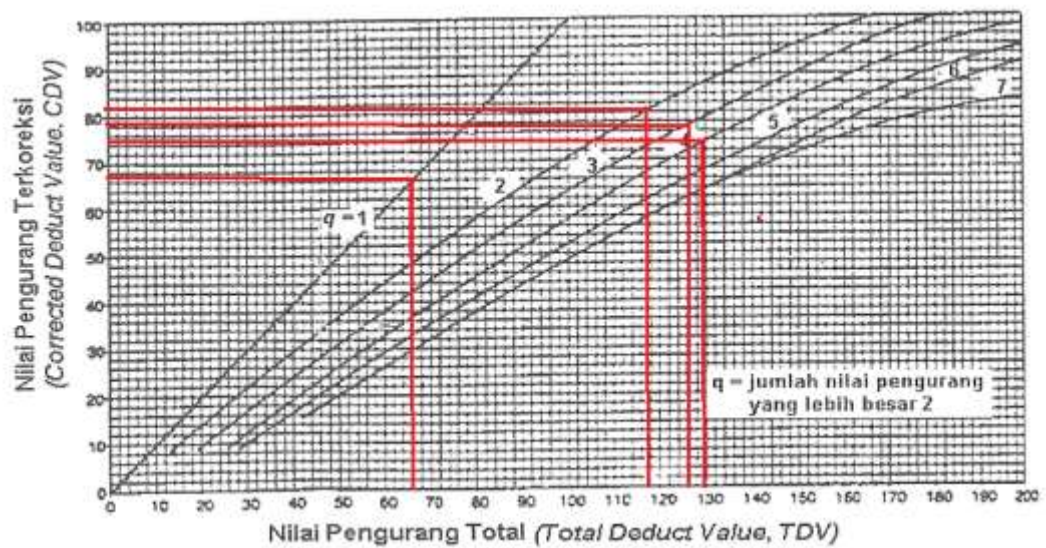
(1 dari 30)

8. Natak refleksi sabungan (m)	17. Pongembangan (m ²)				
9. Jalur/Bahu jalan turun (m)	18. Bulinan lepas (m ²)				
Tipe, Luas, dan kualitas Kerusakan					
Tipe	10	7	11	18	1
Luas dan Kualitas	M (1,65)	H (10)	M (1,25 x 0,6)	L (5,5 x 2,4)	M (12,8 x 2,2)
	L (2,6)	M (8)		M (14,3 x 2,65)	
	L (3,3)				
Total	L	5,9		13,2	
n	M	1,65	8	0,75	37,895
	H		10		
Perhitungan PCI					
Density	Severity Level	Density (%)	Deduct Value	PCI - 100 - CDV	
Type				- 100 - 58,6	
10	M	0,600	1,15	- 41,4	
	L	2,145	1,3		
7	M	2,01	8,2	Rating	
	H	3,636	13,48		
11	M	0,273	4,6	FAIR	
18	L	4,8	2,8		
	M	15,78	21		
1	M	10,24	48,6		
Total Deduct Value (TDV)			101,13		
Corrected Deduct Value (CDV)			58,6

59	52,6	11	5,6	2,13	2				
Jumlah pengurang ijin maksimum							4,77	<6		
mi= 1+(9/98)x(100-HDVi)										
No	Nilai Nilai Pengurang					Total	q	CDV	PCI	
1	59	52,6	11	5,6	1,64	129,840	4	75,8	24,2	
2	59	52,6	11	2	1,64	126,240	3	78,5	21,5	
3	59	52,6	2	2	1,64	117,240	2	81,8	18,2	
4	59	2	2	2	1,64	66,640	1	66,64	33,36

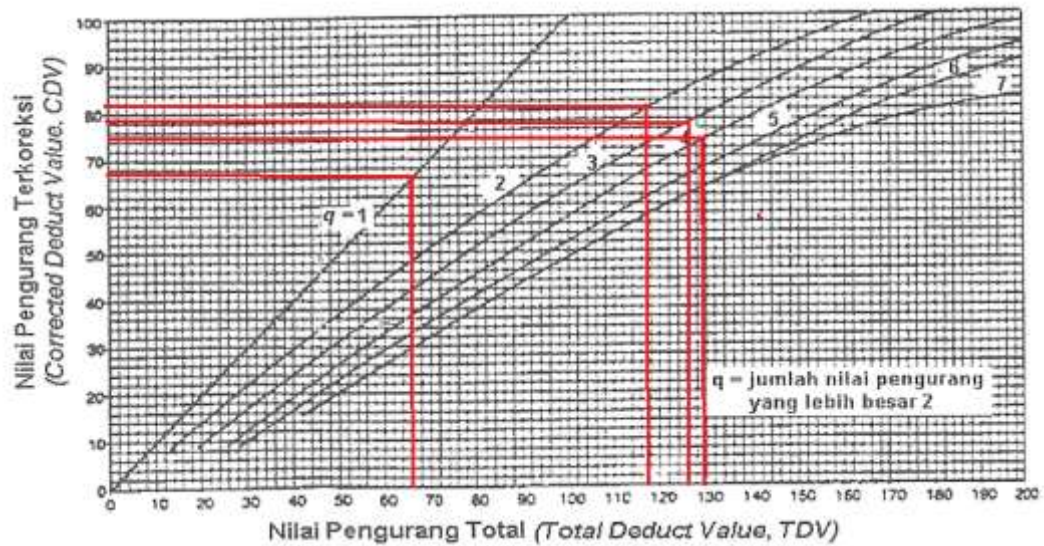
(2 dari 30)

8. Retak refleksi sabungan (m)	17. Pengeembangan (m ²)				
9. Jalur/bahu jalan turun (m)	18. Butiran lepas (m ²)				
Tipe, Luas, dan Kualitas Kerusakan					
Tipe		9	1	10	11
Luas dan Kualitas	L (1,5)	M (5,3 x 0,65)	M (2,1)	M (30,4 x 2,5)	
	L (3,2)	M (0,8 x 0,5)	M (10,3)	M (9,75 x 2,5)	
	L (1,45)	M (5,15 x 1,4)	L (4,9)		
		M (27x 1,3)	L (2,1)		
		M (5,2 x 0,7)			
		L (2,9 x 0,4)			
Total	L	6,15	1,16	7	
Kerusakan	M		76,795	12,4	100,375
	H				
Perhitungan PCI					
Distress Type	Severity Level	Density (%)	Deduct Value	PCI = 100 - CDV	
9	L	2,236	2	= 100 - 81,8	
1	L	0,422	5,6	= 18,2	
	M	27,93	59		
10	L	2,545	2,13	Rating VERY POOR	
	M	4,509	11		
11	M	36,3	52,6		
Total Deduct Value (TDV)			132,33		
Corrected Deduct Value (CDV)			64,8

59	52,6	11	5,6	2,13	2				
Jumlah pengurang ijin maksimum			4,77 < 6							
mi= 1+(9/98)x(100-HDVi)										
No	Nilai Nilai Pengurang					Total	q	CDV	PCI	
1	59	52,6	11	5,6	1,64	129,840	4	75,8	24,2	
2	59	52,6	11	2	1,64	126,240	3	78,5	21,5	
3	59	52,6	2	2	1,64	117,240	2	81,8	18,2	
4	59	2	2	2	1,64	66,640	1	66,64	33,36

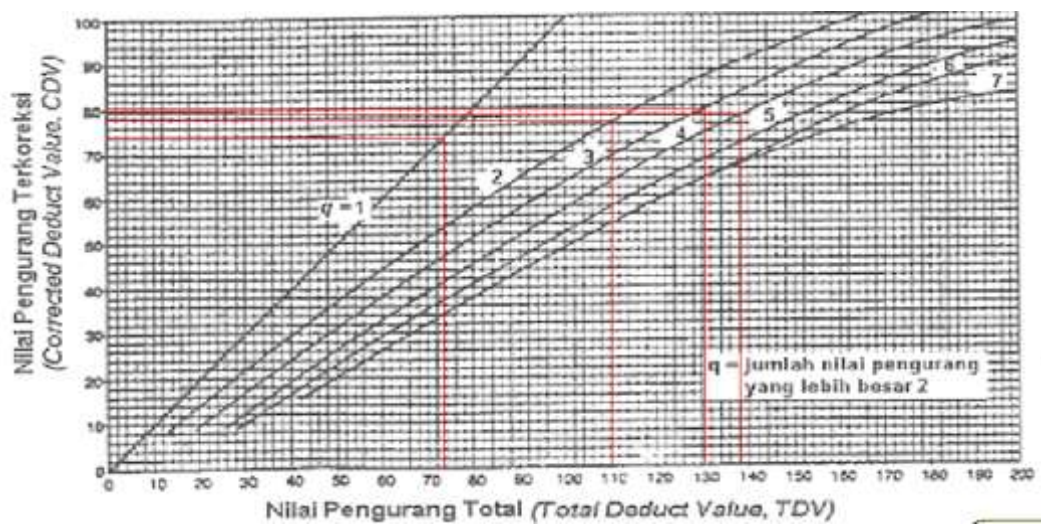
(3 dari 30)

8. Retak refleksi sabungan (m)	17. Pengembangan (m ²)			
9. Jalur/bahu jalan turun (m)	18. Butiran lepas (m ²)			
Tipe, Luas, dan Kualitas Kerusakan				
Tipe	11	1	10	
Luas dan Kualitas	M (2,81 x 2,75)	H (18 x 2,6)	L (9,1)	
	M (40,9 x 1,4)		M (8,2)	
	L (19,5 x 2,6)			
Total	L	50,7	9,1	
Kerusakan	M	50,0275	8,2	
	H		46,8	
Perhitungan PCI				
Distress Type	Severity Level	Density (%)	Deduct Value	PCI = 100 - CDV = 100 - 81,2 = 18,8
11	M	18,192	39	
	L	18,436	22,6	
1	H	17,018	67,6	Rating VERY POOR
10	L	3,309	2,13	
	M	2,982	8,4	
Total Deduct Value (TDV)			139,73	
Corrected Deduct Value (CDV)				
Corrected Deduct Value (CDV)

67,6	39	22,6	8,4	2,13						
Jumlah pengurang ijin maksimum			3,98								
$m_i = 1 + (9/98) \times (100 - HDV_i)$											
No	Nilai Nilai Pengurang						Total	q	CDV	PCI	
1	67,6	39	22,6	8,232			137,432	4	79,8	20,2	
2	67,6	39	22,6	2			131,2	3	81,2	18,8	
3	67,6	39	2	2			110,6	2	77,6	22,4	
4	67,6	2	2	2			73,6	1	73,6	26,4

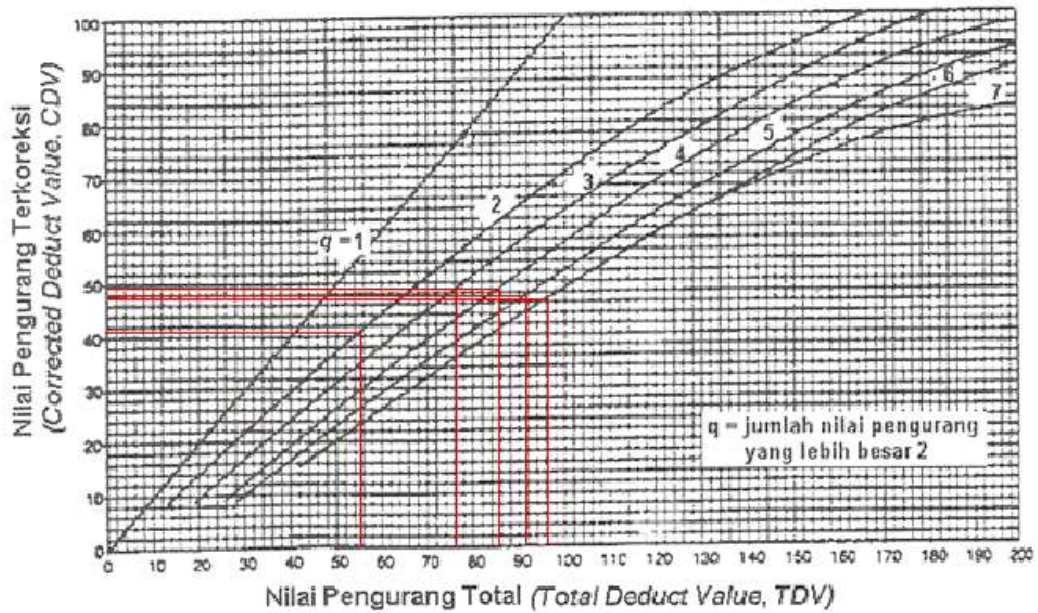
(4 dari 30)

8. Retak refleksi sabungan (m)	17. Pengembangan (m ²)				
9. Jalur/bahu jalan turun (m)	18. Butiran lepas (m ²)				
Tipe, Luas, dan kualitas Kerusakan					
Tipe		1	10	7	18
Luas dan Kualitas		M (1,6 x 0,4)	M (7,6)	H (1,2)	M (11x2,75)
		M (2,6 x 1,2)	L (6,3)	H (0,6)	L (13,7 x 2,75)
		H (1,1 x 1,1)		H (1,9)	
Total	L		6,3		30,25
Kerusakan	M	3,76	7,6		37,675
	H	1,21		3,7	
Perhitungan PCI					
Distress Type	Severity Level	Density (%)	Deduct Value	PCI = 100 - CDV = 100 - 49,8 = 50,2	
1	M	1,367	24,5	Rating FAIR	
	H	0,440	21,4		
10	L	2,29	1,18		
	M	2,764	7,6		
7	M	1,3455	13,12		
18	L	11	5,1		
	M	13,7	21,6		
Total Deduct Value (TDV)					
Corrected Deduct Value (CDV)			49,8

24,5	21,6	21,4	13,12	7,6	5,1	1,18						
Jumlah pengurang ijin maksimum			7,93	<9									
mi= 1+(9/98)x(100-HDV)													
No	Nilai Nilai Pengurang							Total	q	CDV	PCI		
1	24,5	21,6	21,4	13,12	7,6	5,1	1,18	94,5	6	47,6	52,4		
2	24,5	21,6	21,4	13,12	7,6	2	1,18	91,4	5	48,6	51,4		
3	24,5	21,6	21,4	13,12	2	2	1,18	85,8	4	49,2	50,8		
4	24,5	21,6	21,4	2	2	2	1,18	74,68	3	49,8	50,2		
5	24,5	21,6	2	2	2	2	1,18	55,28	2	41,8	58,2		
6	24,5	2	2	2	2	2	1,18	35,68	1	35,68	64,32

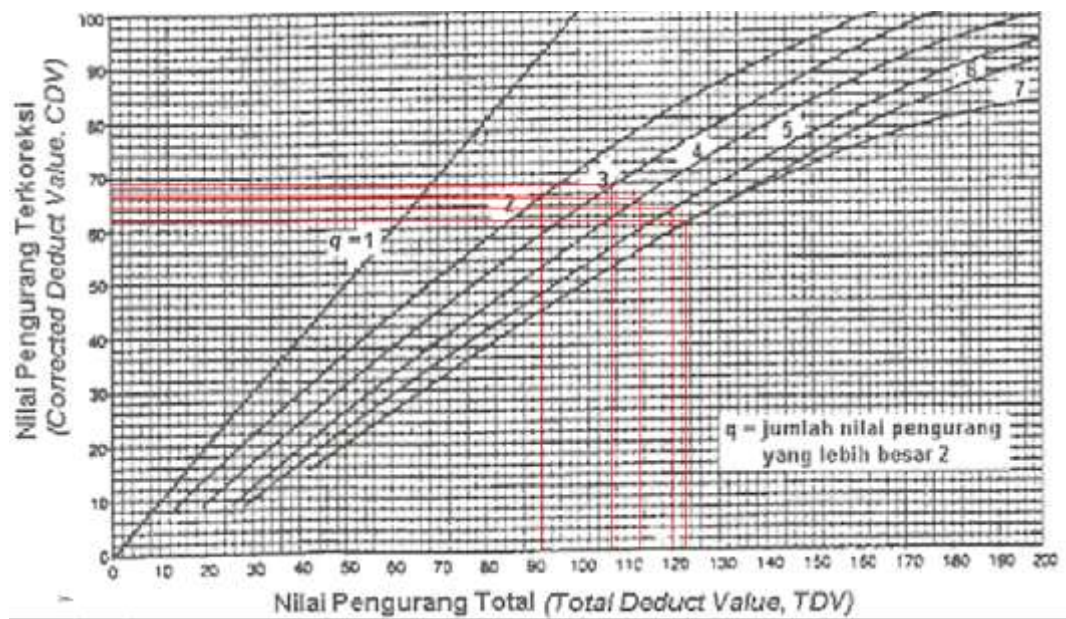
(5 dari 30)

8. Retak refleksi sabungan (m)	17. Pengembangan (m ²)					
9. Jalur/bahu jalan turun (m)	18. Butiran lepas (m ²)					
Tipe, Luas, dan Kualitas Kerusakan						
Tipe		11	10	6	1	13
Luas dan Kualitas		M (5,2x 0,7)	H (2,15)	L (2,3 x 0,47)	L (4,35x 0,7)	H (0,85 x 0,4)
		M (1,85 x 0,6)	M (2,7)	L (2,5 x 0,6)	M (17 x 2,1)	
			M (4,2)		M (2,8x 0,9)	
					M (2,75 x 1,3)	
Total	L			2,581	3,045	
Kerusakan	M	4,75	6,9		42,975	
	H		2,15			0,34
Perhitungan PCI						
Distress Type	Severity Level	Density (%)	Deduct Value	PCI = 100 - CDV = 100 - 69,3 = 30,7		
11	M	1,727	14,8			
10	M	2,509	8,8			
	H	0,78	8,4			
6	L	0,939	5,2	Rating POOR		
1	L	1,1073	10,1			
	M	15,627	50,4			
13	M	0,124	34,2			
Total Deduct Value (TDV)						
Corrected Deduct Value (CDV)

50,4	34,2	14,8	10,1	8,8	8,4	5,2				
Jumlah pengurang ijin maksimum		5,56 < 8										
mi= 1+(9/98)x(100-HDV)												
No	Nilai Nilai Pengurang							Total	q	CDV	PCI	
1	50,4	34,2	14,8	10,1	8,8	4,704		123,004	6	62,3	37,7	
2	50,4	34,2	14,8	10,1	8,8	2		120,3	5	64,5	35,5	
3	50,4	34,2	14,8	10,1	2	2		113,5	4	66,4	33,6	
4	50,4	34,2	14,8	2	2	2		105,4	3	69,3	30,7	
5	50,4	34,2	2	2	2	2		92,6	2	66,7	33,3	
6	50,4	2	2	2	2	2		60,4	1	60,4	39,6

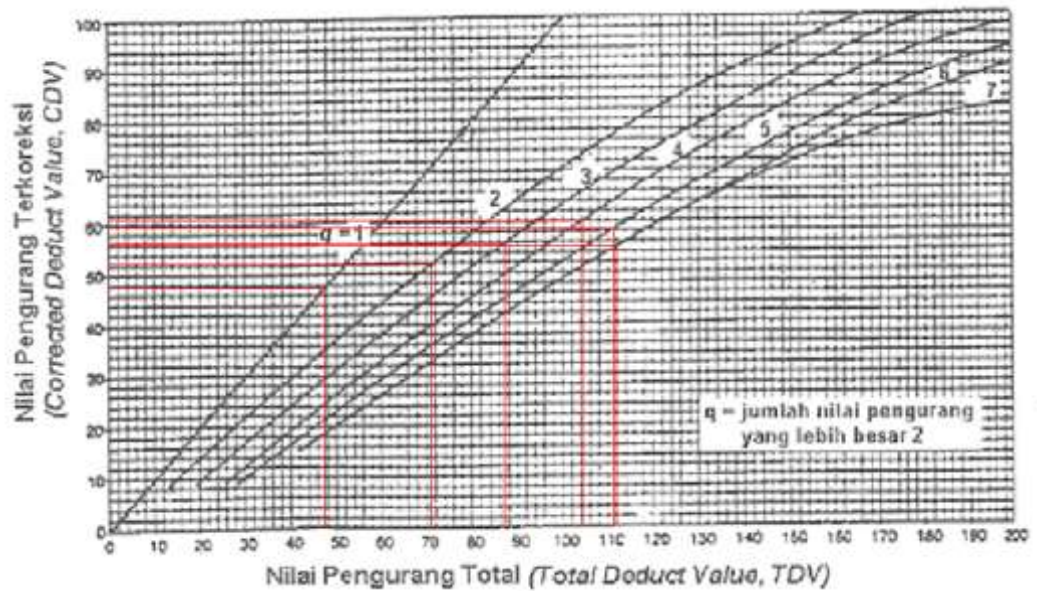
(6 dari 30)

8. Retak refleksi sabungan (m)	17. Penzembengan (m ²)					
9. Jalur/bahu jalan turun (m)	18. Butiran lepas (m ²)					
Tipe, Luas, dan kualitas Kerusakan						
Tipe		11	6	1	10	13
Luas dan Kualitas		M (1,9 x 0,8)	L (3,75 x 0,8)	M (2,2 x 0,7)	M (22,6)	M (0,5 x 0,45)
				M (0,7 x 0,4)	M (1,87)	M (0,2 x 0,4)
				M (6,8 x 2,75)	M (13,7)	
				H (2,4 x 0,6)		
Total	L		3			
Kerusakan	M	1,52		20,52	38,17	1,025
	H			1,44		
Perhitungan PCI						
Distress Type	Severity Level	Density (%)	Deduct Value	PCI = 100 - CDV		
11	M	0,553	8,6	= 100 - 61,8		
6	L	1,091	5	= 38,2		
1	M	7,46	37,4	Rating		
	H	0,524	23,6			
10	M	13,880	20,4	POOR		
13	M	0,373	17,3			
Total Deduct Value (TDV)						
Corrected Deduct Value (CDV)

37,4	23,6	20,4	17,3	8,6	5							
Jumlah pengurang ijin maksimum		6,75 < 6											
mi= 1+(9/98)x(100-HDV)													
No	Nilai Nilai Pengurang							Total	q	CDV	PCI		
1	37,4	23,6	20,4	17,3	8,6	5		112,3	6	56,2	43,8		
2	37,4	23,6	20,4	17,3	8,6	2		109,3	5	59,7	40,3		
3	37,4	23,6	20,4	17,3	2	2		102,7	4	61,8	38,2		
4	37,4	23,6	20,4	2	2	2		87,4	3	57,3	42,7		
5	37,4	23,6	2	2	2	2		69	2	53,3	46,7		
6	37,4	2	2	2	2	2		47,4	1	47,4	52,6

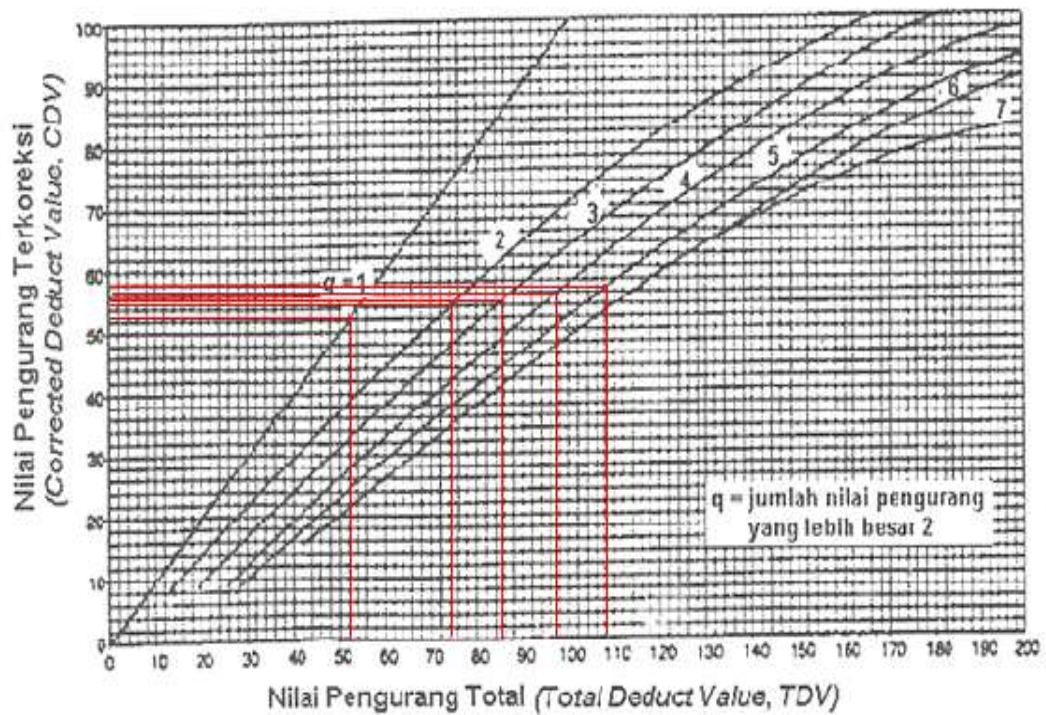
(7 dari 30)

8. Retak refleksi sabungan (m)	17. Pengeembangan (m ²)					
9. Jalur/bahu jalan turun (m)	18. Butiran lepas (m ²)					
Tipe, Luas, dan kualitas Kerusakan						
Tipe		1	3	10	11	18
Luas dan Kualitas		L (2,3 x 0,55)	H (33 x 1,85)	M (15,8)	L (18 x 2,75)	M (5,3 x 2,75)
		L (12,7 x 1,4)				
Total	L	19,045			49,5	
Kerusakan	M			15,8		14,575
	H		61,05			
Perhitungan PCI						
<i>Distress</i>		<i>Density</i>	<i>Deduct</i>	PCI = 100 - CDV		
<i>Type</i>	<i>Severity Level</i>	(%)	<i>Value</i>	= 100 - 57,8		
1	L	6,925	14,2	= 42,2		
3	H	22,200	44,6			
10	M	5,75	12,6			
11	L	18,000	21,5	<i>Rating</i>		
18	M	5,3	15,2	FAIR		
<i>Total Deduct Value (TDV)</i>						
<i>Corrected Deduct Value (CDV)</i>

44,6	21,5	15,2	14,2	12,6							
Jumlah pengurang ijin maksimum			6,09	>6								
mi= 1+(9/98)x(100-HDV _i)												
No	Nilai Nilai Pengurang						Total	q	CDV	PCI		
1	44,6	21,5	15,2	14,2	12,6		108,1	5	57,8	42,2		
2	44,6	21,5	15,2	14,2	2		97,5	4	56,8	43,2		
3	44,6	21,5	15,2	2	2		85,3	3	55,8	44,2		
4	44,6	21,5	2	2	2		72,1	2	54,8	45,2		
5	44,6	2	2	2	2		52,6	1	52,6	47,4

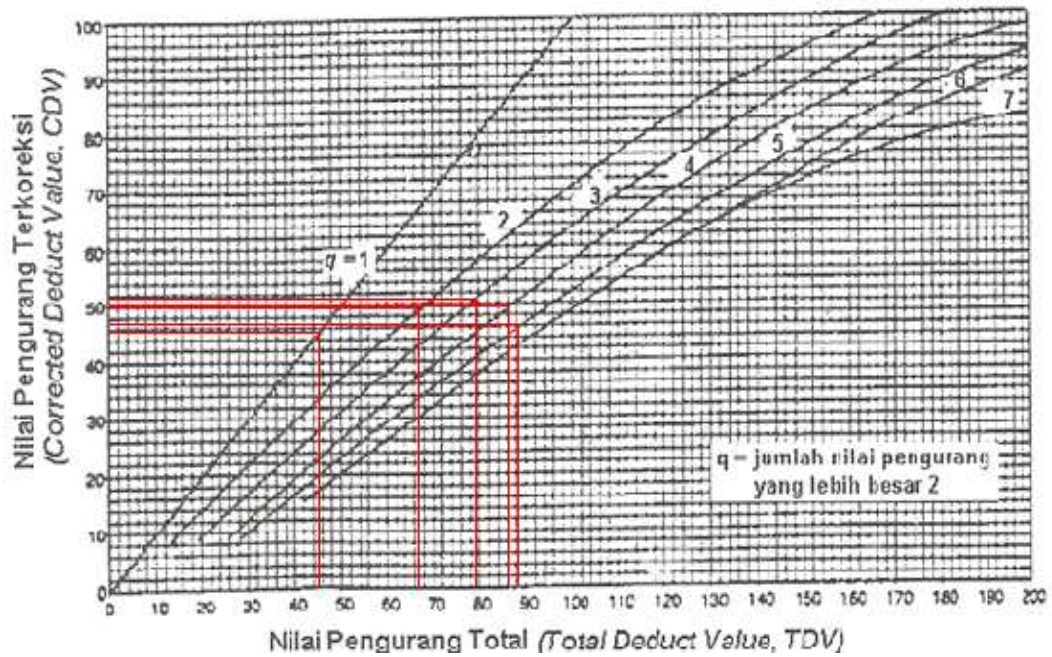
(8dari 30)

8. Retak refleksi sabungan (m)	17. Pengembangan (m ²)				
9. Jalur/bahu jalan turun (m)	18. Butiran lepas (m ²)				
Tipe, Luas, dan kualitas Kerusakan					
Tipe		6	11	1	18
Luas dan Kualitas		M (0,8 x 0,6)	M (26 x 1,8)	M (5,8 x 2,75)	H (2,3 x 2,7)
				L (2,4 x 1,6)	H (2,2 x 0,7)
				M (4,7 x 0,9)	
Total	L			3,84	
Kerusakan	M	0,48	46,8	20,18	
	H				7,75
Perhitungan PCI					
Distress			Density	Deduct	PCI = 100 - CDV = 100 - 51,6 = 48,4
Type	Severity Level		(%)	Value	
6	M		0,175	9,8	Rating FAIR
11	M		17,018	36,6	
1	L		1,40	3,5	
	M		7,338	13,8	
18	H		2,818	24,7	
Total Deduct Value (TDV)					
Corrected Deduct Value (CDV)

36,5	24,7	13,8	9,8	3,5								
Jumlah pengurang ijin maksimum			6,83	>6									
mi= 1+(9/98)x(100-HDVi)													
No	Nilai Nilai Pengurang								Total	q	CDV	PCI	
1	36,5	24,7	13,8	9,8	3,5				88,3	5	46,4	53,6	
2	36,5	24,7	13,8	9,8	2				86,8	4	49,8	50,2	
3	36,5	24,7	13,8	2	2				79	3	51,6	48,4	
4	36,5	24,7	2	2	2				67,2	2	48,8	51,2	
5	36,5	2	2	2	2				44,5	1	44,5	55,5

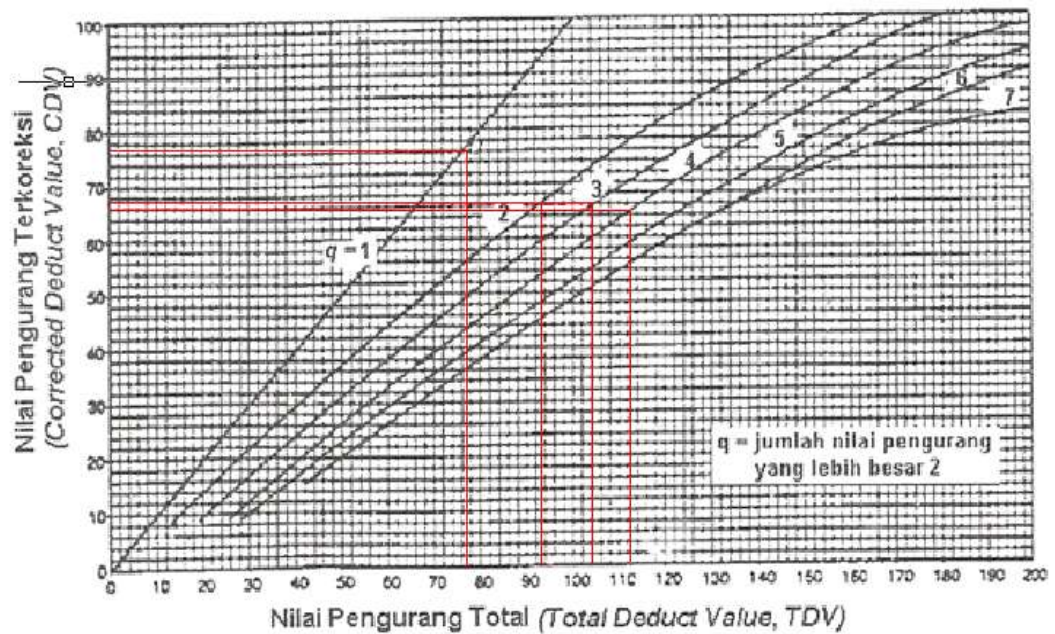
(9dari 30)

8. Retak refleksi sebungun (m)	17. Peneambahan (m ²)				
9. Jalur/bahu jalan turun (m)	18. Butiran lepas (m ²)				
Tipe, Luas, dan Kualitas Kerusakan					
Tipe		1	3	10	11
Luas dan Kualitas		H(8,3 x 1,4)	L(17,3 x1,4)	M(15,7)	L(24 x 0,6)
		M(2,9x 0,7)			
		H(24 x 1,35)			
		H(17 x 0,6)			
Total	L		24,22		14,4
Kerusakan	M	2,03		15,7	
	H	54,22			
Perhitungan PCI					
Distress Type	Severity Level	Density (%)	Deduct Value	PCI = 100 - CDV = 100 - 75,8 = 24,2	
1	M	0,738	19,7		
	H	19,716	69,8		
3	L	8,81	9,2	Rating VERY POOR	
10	M	5,709	13,4		
11	L	5,236	12,2		
Total Deduct Value (TDV)					
Corrected Deduct Value (CDV)

69,8	19,7	13,4	12,2	9,2							
Jumlah pengurang ijin maksimum			3,77	<6								
mi= 1+(9/98)x(100-HDV)												
No	Nilai Nilai Pengurang							Total	q	CDV	PCI	
1	69,8	19,7	13,4	9,394				112,294	4	66,8	33,2	
2	69,8	19,7	13,4	2				104,9	3	67,8	32,2	
3	69,8	19,7	2	2				93,5	2	68,2	31,8	
4	69,8	2	2	2				75,8	1	75,8	24,2

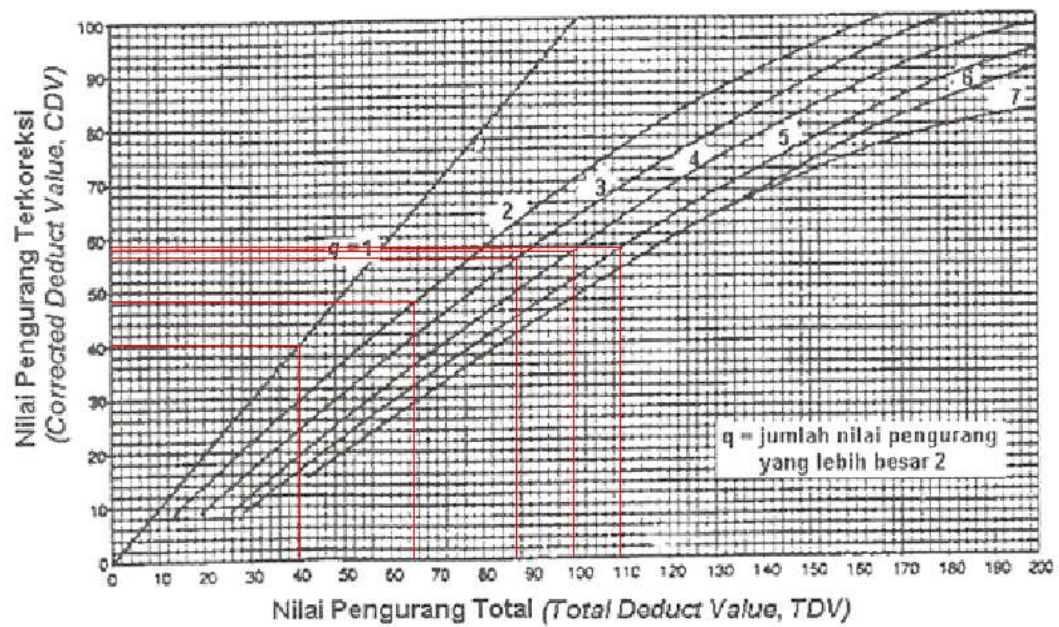
(10dari 30)

8. Retak refleksi sabungan (m)	17. Pengeimbangan (m ²)					
9. Jalur/bahu jalan turun (m)	18. Butiran lepas (m ²)					
Tipe, Luas, dan kualitas Kerusakan						
Tipe		1	11	13		
Luas dan Kualitas		L (11,5x1,3)	H (5,5 x 1,4)	M (0,25 x 0,17)		
		L (4,9 x 1,3)	L (27 x 2,5)	L (0,2 x 0,2)		
				L (0,25 x 0,35)		
				L (0,15 x 0,15)		
Total	L	21,32	67,5	0,15		
Kerusakan	M			0,0391		
	H		7,7			
Perhitungan PCI						
Distress Type	Severity Level	Density (%)	Deduct Value	PCI = 100 - CDV = 100 - 58,8		
1	L	7,753	30,2	41,2		
11	H	2,80	28,6	Rating		
	L	24,545	24,8			
13	L	0,055	13,4	FAIR		
	M	0,014	12,6			
Total Deduct Value (TDV)						
Corrected Deduct Value (CDV)

No	Nilai Nilai Pengurang						Total	q	CDV	PCI
1	30,2	28,6	24,8	13,4	12,6		109,6	5	58,8	41,2
2	30,2	28,6	24,8	13,4	2		99	4	58,2	41,8
3	30,2	28,6	24,8	2	2		87,6	3	56,2	43,8
4	30,2	28,6	2	2	2		64,8	2	48,6	51,4
5	30,2	2	2	2	2		38,2	1	38,2	61,8

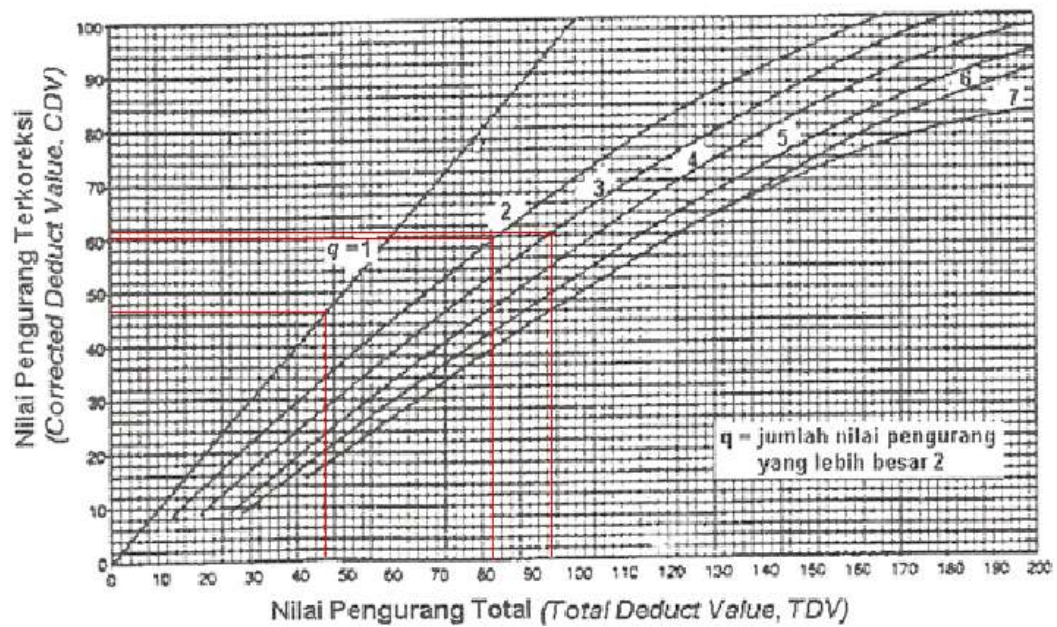
(11 dari 30)

8. Retak refleksi sebungun (m)	17. Pengembangan (m ²)				
9. Jalur/bahu jalan turun (m)	18. Butiran lepas (m ²)				
Tipe, Luas, dan kualitas Kerusakan					
Tipe	1	11			
Luas dan Kualitas	L (1,3 x 1,2)	M (28,3 x 1,6)			
	L (28,3 x 1,4)	M (12,6 x 1,1)			
		L (7,6 x 2,75)			
Total	L	40,76	20,9		
Kerusakan	M		59,14		
	H				
Perhitungan PCI					
Distress Type	Severity Level	Density (%)	Deduct Value	PCI = 100 - CDV	
1	L	14,822	37,4	= 100 - 61,8	
11	M	21,51	42,6	= 38,2	
	L	7,6	15,3	Rating	
Total Deduct Value (TDV)				POOR	
Corrected Deduct Value (CDV)

42,6	37,4	15,3									
Jumlah pengurang ijin maksimum			3,99	>3								
mi= 1+(9/98)x(100-HDVi)												
No	Nilai Nilai Pengurang							Total	q	CDV	PCI	
1	42,6	37,4	15,3					95,3	3	61,8	38,2	
2	42,6	37,4	2					82	2	60,4	39,6	
3	42,6	2	2					46,6	1	46,6	53,4

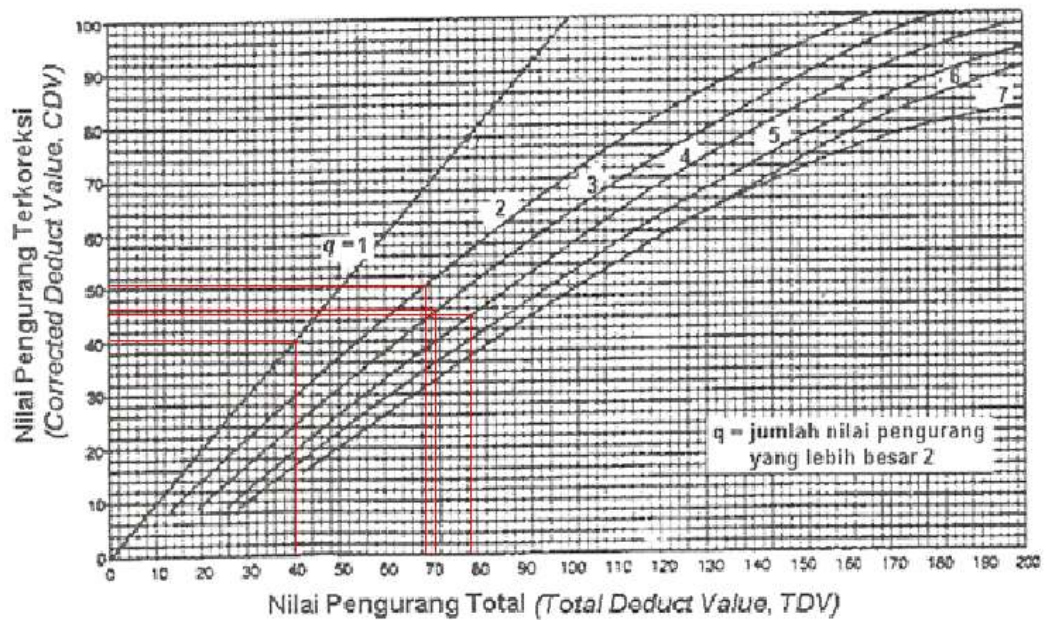
(12dari 30)

8. Retak refleksi sabungan (m)	17. Pengembangan (m ²)				
9. Jalur/bahu jalan turun (m)	18. Butiran lepas (m ²)				
Tipe, Luas, dan kualitas Kerusakan					
Tipe		1	11	10	6
Luas dan Kualitas		M (2,1 x 0,9)	M (13,2 x 2,75)	M (5,1)	M (0,5 x 1,2)
		M (3,2 x 0,8)			
		M (1,9 x 0,9)			
Total	L				
Kerusakan	M	6,16	36,3	5,1	0,6
	H				
Perhitungan PCI					
Distress	Severity Level	Density	Deduct	PCI = 100 - CDV = 100 - 51,2 = 48,8	
Type		(%)	Value		
1	M	2,240	30	Rating FAIR	
11	M	13,200	34,8		
10	M	1,85	4,6		
6	M	0,218	9		
Total Deduct Value (TDV)					
Corrected Deduct Value (CDV)

34,8	30	4,6	9								
Jumlah pengurang ijin maksimum			6,99	>4								
mi= 1+(9/98)x(100-HDV _i)												
No	Nilai Nilai Pengurang							Total	q	CDV	PCI	
1	34,8	30	4,6	9				78,4	4	45,8	54,2	
2	34,8	30	4,6	2				71,4	3	46,2	53,8	
3	34,8	30	2	2				68,8	2	51,2	48,8	
4	34,8	2	2	2				40,8	1	40,8	59,2

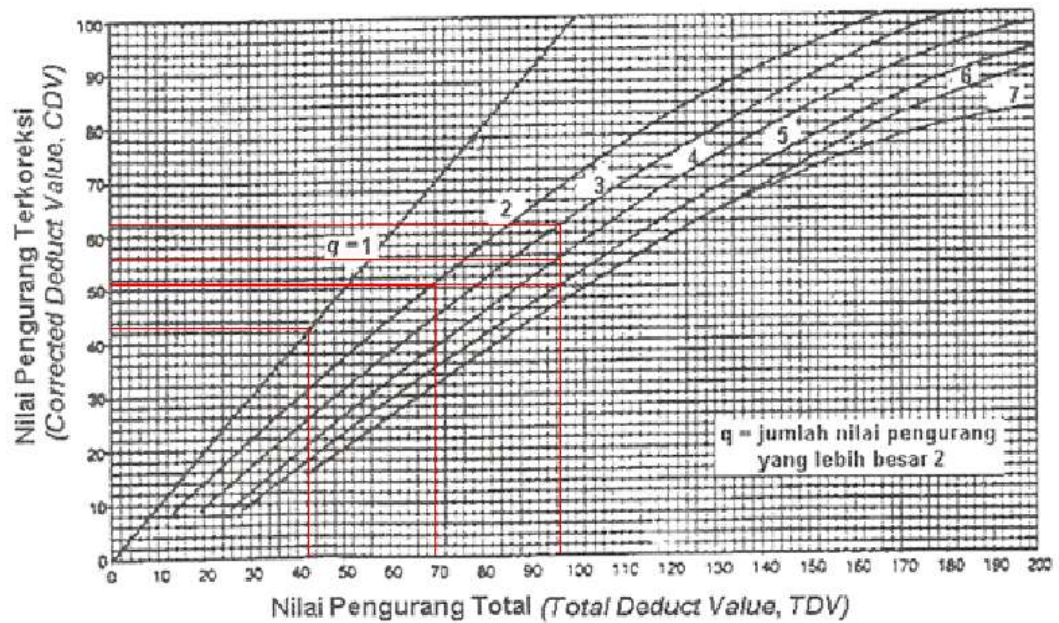
(13dari 30)

8. Retak refleksi sebagian (m)	17. Pengembangan (m ²)				
9. Jalur/bahu jalan turun (m)	18. Butiran lepas (m ²)				
Tipe, Luas, dan Kualitas Kerusakan					
Tipe		10	11	1	13
Luas dan Kualitas		M (2,3)	L (1,9 x 1,5)	M (8,1 x 0,7)	M (0,4 x 0,3)
			M (7,4 x 2,75)		M (0,15 x 1,1)
Total	L		2,85		
Kerusakan	M	2,3	20,35	5,67	0,285
	H				
Perhitungan PCI					
Distress Type	Severity Level	Density (%)	Deduct Value	PCI = 100 - CDV	
10	M	0,836	2,8	= 100 - 62,2	
11	M	7,40	27,2	= 37,8	
	L	1,036	2,75	Rating	
1	M	2,062	29,3	POOR	
13	M	0,104	34,6		
Total Deduct Value (TDV)					
Corrected Deduct Value (CDV)

34,6	29,3	27,2	2,8	2,75						
Jumlah pengurang ijin maksimum		7,01 >5										
mi= 1+(9/98)x(100-HDVi)												
No	Nilai Nilai Pengurang							Total	q	CDV	PCI	
1	34,6	29,3	27,2	2,8	2,75			96,65	5	51,8	48,2	
2	34,6	29,3	27,2	2,8	2			95,9	4	55,8	44,2	
3	34,6	29,3	27,2	2	2			95,1	3	62,2	37,8	
4	34,6	29,3	2	2	2			69,9	2	51,6	48,4	
5	34,6	2	2	2	2			42,6	1	42,6	57,4

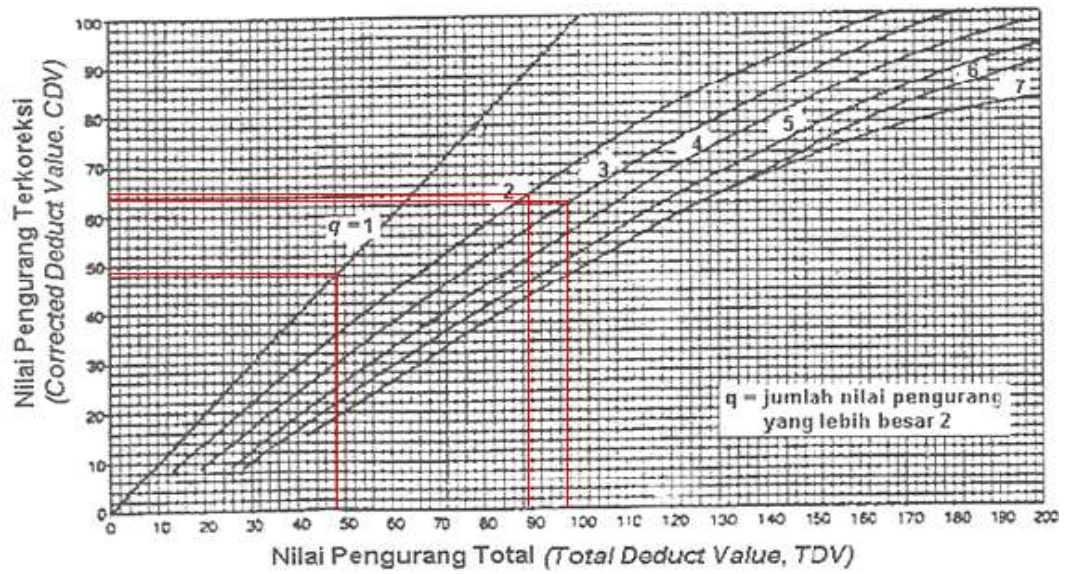
(14dari 30)

8. Retak refleksi sabungan (m)	17. Pengembangan (m ²)				
9. Jalur/bahu jalan turun (m)	18. Butiran lepas (m ²)				
Tipe, Luas, dan kualitas Kerusakan					
Tipe		1	11		
Luas dan Kualitas		M (3,1 x 0,9)	M (15,1 x 1,3)		
		M (2,3 x 0,9)			
		M (13 x 1,1)			
		L (2,6 x 0,7)			
Total	L	1,82			
Kerusakan	M	19,16	19,63		
	H				
Perhitungan PCI					
Distress Type	Severity Level	Density (%)	Deduct Value	PCI = 100 - CDV	
1	M	6,967	43,4	= 100 - 65	
	L	0,662	9,4	= 35	
11	H	7,138	44,2	Rating	
Total Deduct Value (TDV)				POOR	
Corrected Deduct Value (CDV)

44,2	43,4	9,4									
Jumlah pengurang ijin maksimum			6,12 >3									
mi= 1+(9/98)x(100-HDV _i)												
No	Nilai Nilai Pengurang							Total	q	CDV	PCI	
1	44,2	43,4	9,4					97	3	63,8	36,2	
2	44,2	43,4	2					89,6	2	65	35	
3	44,2	2	2					48,2	1	48,2	51,8

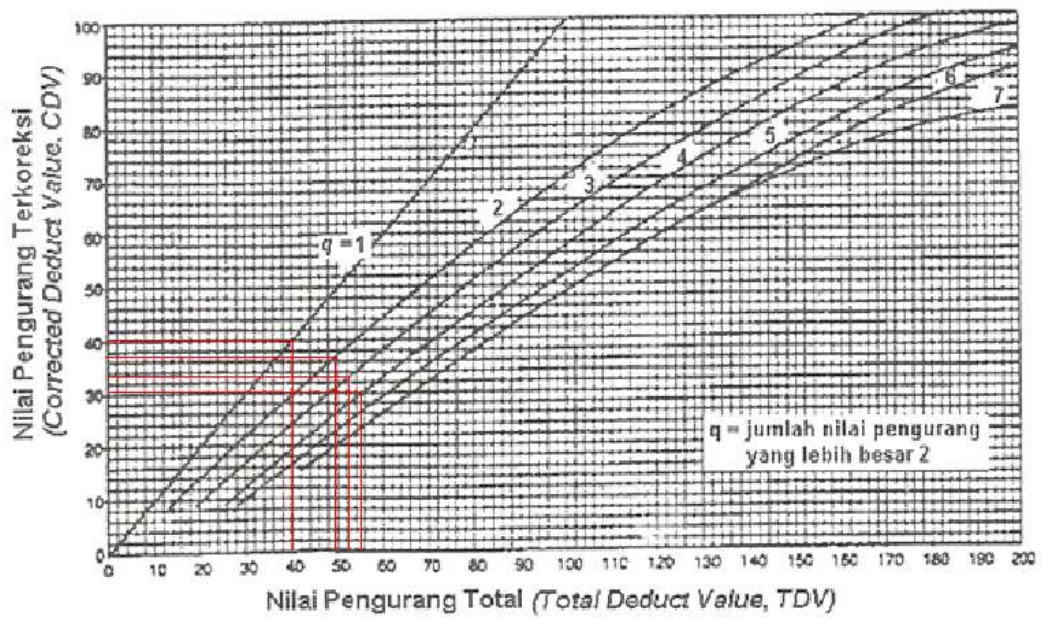
(15dari 30)

34,7	10,8	5,4	4,8							
Jumlah pengurang ijin maksimum			7,00	>4							
mi= 1+(9/98)x(100-HDV)											
No	Nilai Nilai Pengurang						Total	q	CDV	PCI	
1	34,7	10,8	5,4	4,8			55,7	4	31,6	68,4	
2	34,7	10,8	5,4	2			52,9	3	33,6	66,4	
3	34,7	10,8	2	2			49,5	2	37,4	62,6	
4	34,7	2	2	2			40,7	1	40,7	59,3

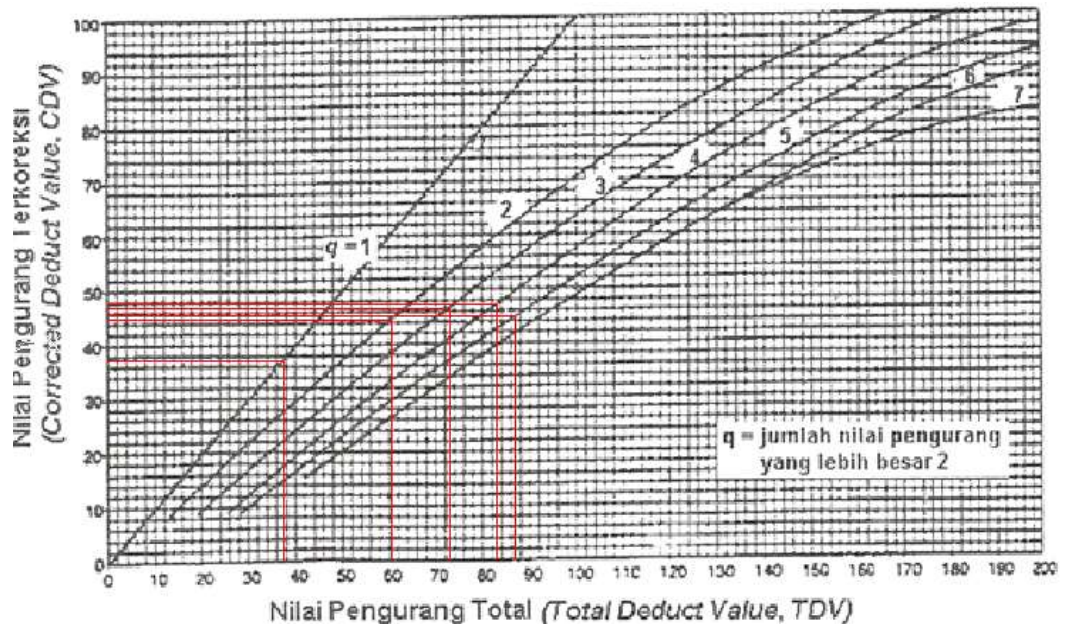
(16dari 30)

29,4	25	13,5	13	6,2						
Jumlah pengurang ijin maksimum		7,48 >5										
mi= 1+(9/98)x(100-HDV _i)												
No	Nilai Nilai Pengurang							Total	q	CDV	PCI	
1	29,4	25	13,5	13	6,2			87,1	5	45,8	54,2	
2	29,4	25	13,5	13	2			82,9	4	47,8	52,2	
3	29,4	25	13,5	2	2			71,9	3	47	53	
4	29,4	25	2	2	2			60,4	2	45	55	
5	29,4	2	2	2	2			37,4	1	37,4	62,6

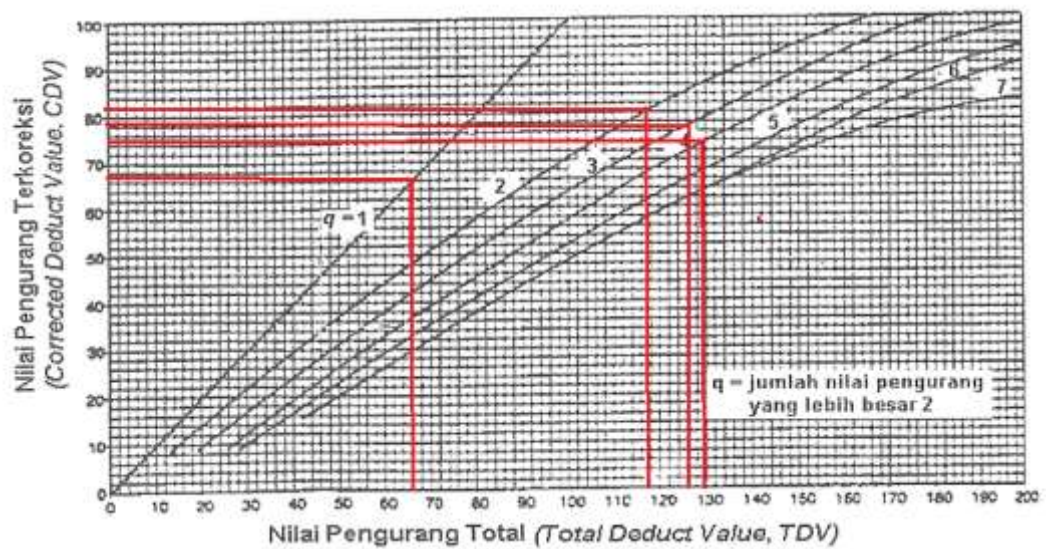
(17dari 30)

59	52,6	11	5,6	2,13	2				
Jumlah pengurang ijin maksimum			4,77 < 6							
mi= 1+(9/98)x(100-HDV)										
No	Nilai Nilai Pengurang					Total	q	CDV	PCI	
1	59	52,6	11	5,6	1,64	129,840	4	75,8	24,2	
2	59	52,6	11	2	1,64	126,240	3	78,5	21,5	
3	59	52,6	2	2	1,64	117,240	2	81,8	18,2	
4	59	2	2	2	1,64	66,640	1	66,64	33,36

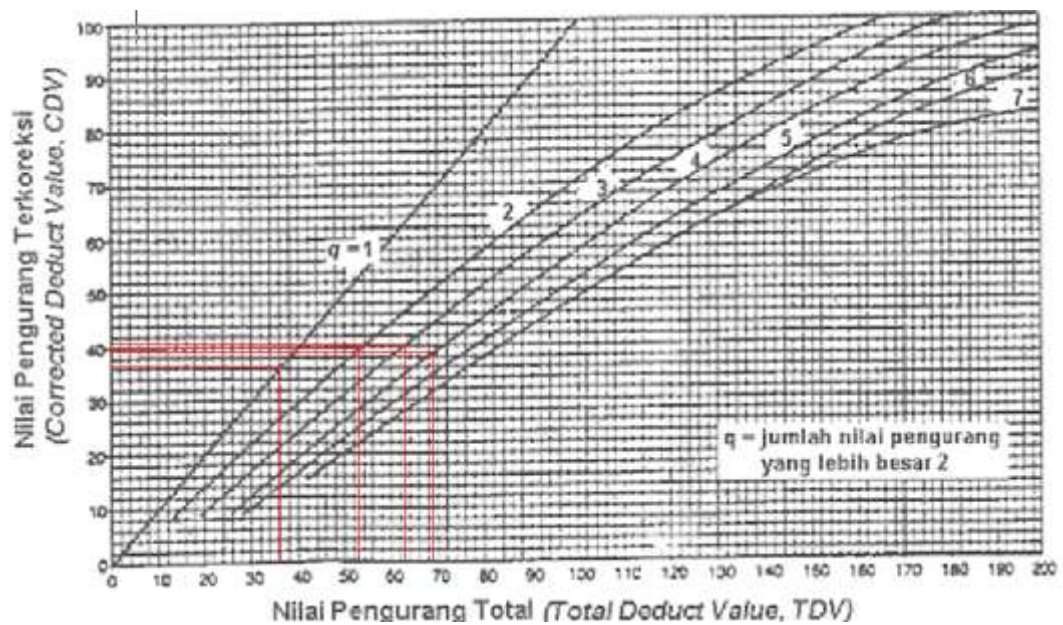
(18dari 30)

30,8	18	12,2	8,5								
Jumlah pengurang ijin maksimum 7,36 >4												
mi= 1+(9/98)x(100-HDV)												
No	Nilai Nilai Pengurang							Total	q	CDV	PCI	
1	30,8	18	12,2	8,5			69,5	4	39,6	60,4		
2	30,8	18	12,2	2			63	3	40,8	59,2		
3	30,8	18	2	2			52,8	2	40	60		
4	30,8	2	2	2			36,8	1	36,8	63,2

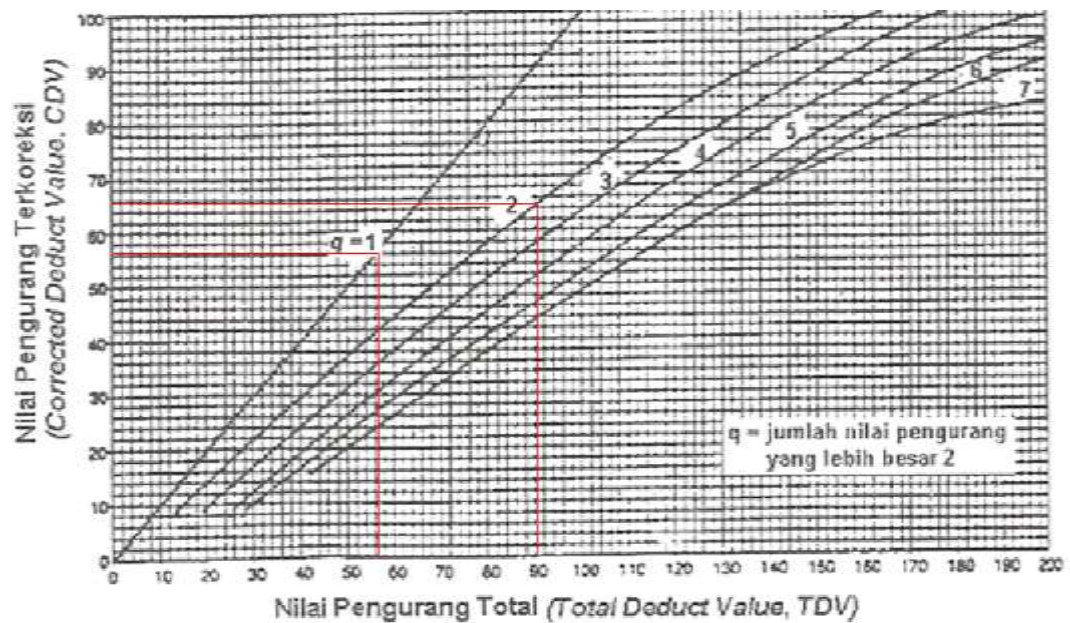
(19dari 30)

53,4	36	1,2																
Jumlah pengurang ijin maksimum			5,28 >2																
mi=			$1+(9/98) \times (100-HDV_i)$																
No	Nilai Nilai Pengurang							Total	q	CDV	PCI								
1	53,4	36	1,2					90,6	2	65,8	34,2								
2	53,4	2	1,2					56,6	1	56,6	43,4

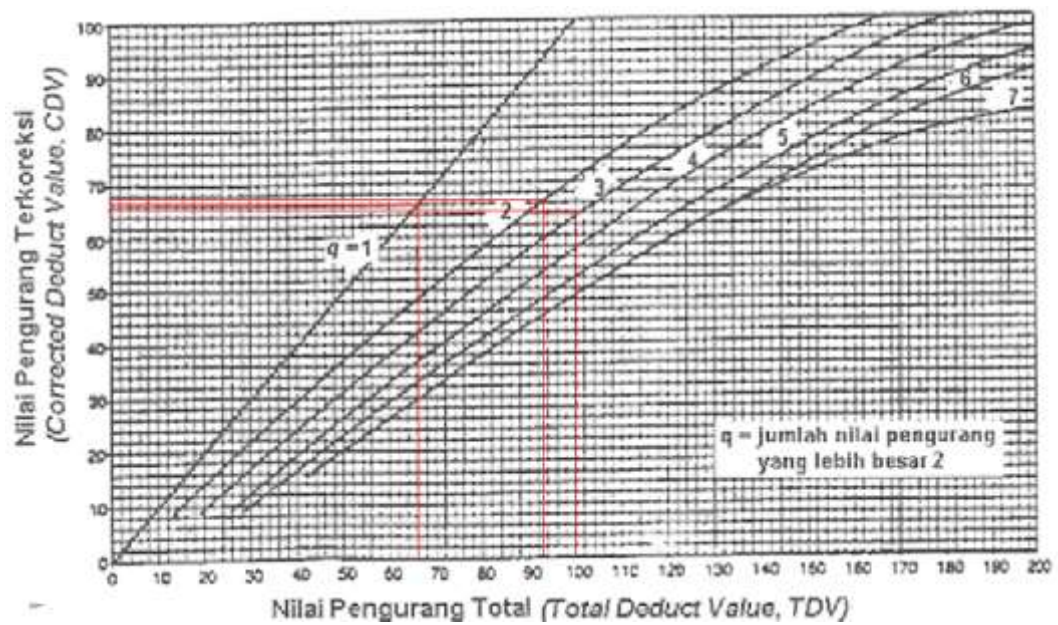
(20dari 30)

62,5	29	10,8									
Jumlah pengurang ijin maksimum			4,44	>3								
mi= 1+(9/98)x(100-HDVi)												
No	Nilai Nilai Pengurang							Total	q	CDV	PCI	
1	62,5	29	10,8					102,3	3	65,6	34,4	
2	62,5	29	2					93,5	2	67,4	32,6	
3	62,5	2	2					66,5	1	66,5	33,5

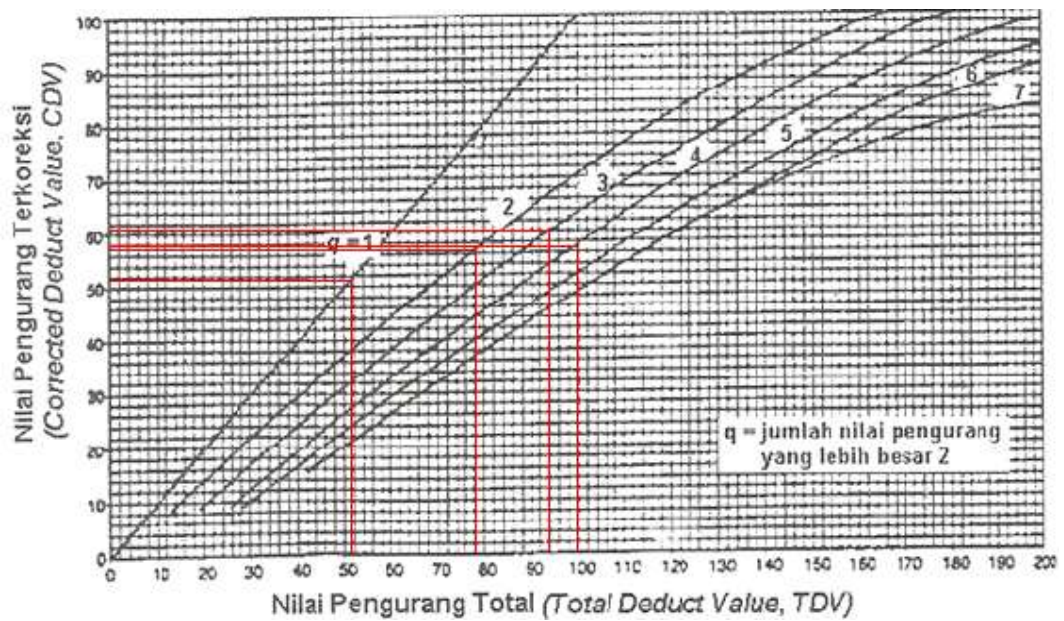
(21 dari 30)

44	29	18	8,5	1,4						
Jumlah pengurang ijin maksimum		6,14		>4								
mi= 1+(9/98)x(100-HDV _i)												
No	Nilai Nilai Pengurang							Total	q	CDV	PCI	
1	44	29	18	8,5	1,4			100,9	4	58	42	
2	44	29	18	2	1,4			94,4	3	61,5	38,5	
3	44	29	2	2	1,4			78,4	2	47	53	
4	44	2	2	2	1,4			51,4	1	51,4	48,6

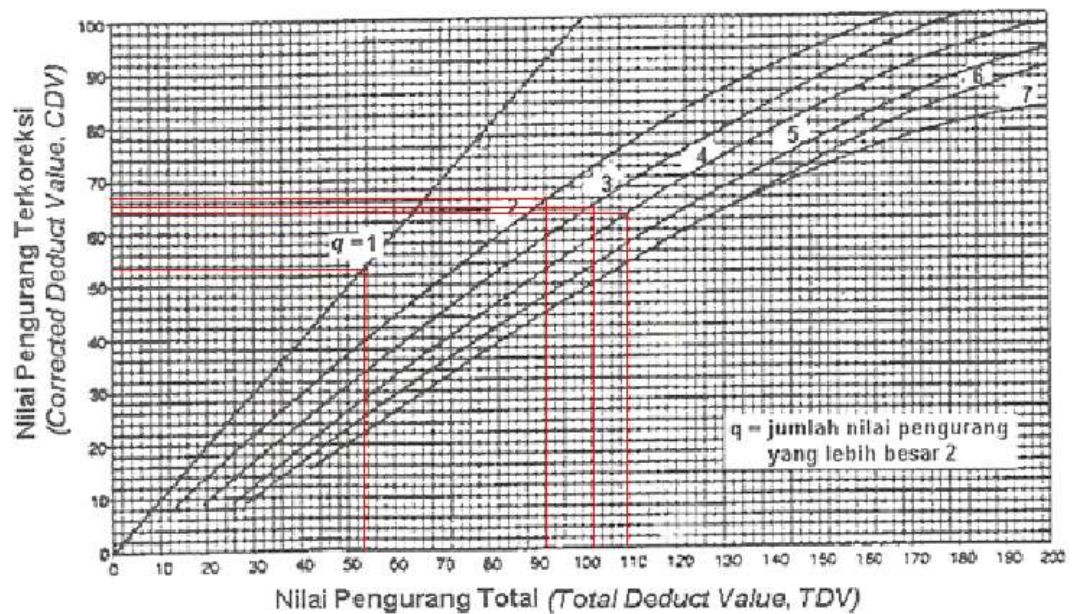
(22dari 30)

47	41	12,4	8,6							
Jumlah pengurang ijin maksimum		5,87 >4										
mi= 1+(9/98)x(100-HDV _i)												
No	Nilai Nilai Pengurang								Total	q	CDV	PCI
1	47	41	12,4	8,6					109	4	64	36
2	47	41	12,4	2					102,4	3	65	35
3	47	41	2	2					92	2	67	33
4	47	2	2	2					53	1	53	47

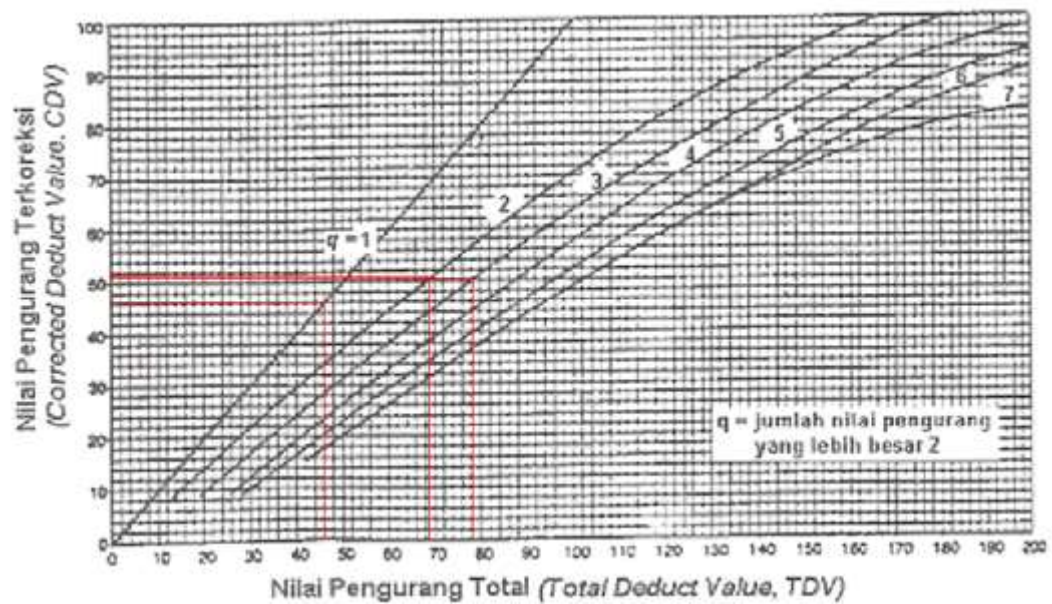
(23dari 30)

42,6	24,8	11									
Jumlah pengurang ijin maksimum			6,27 >3									
mi= 1+(9/98)x(100-HDV)												
No	Nilai Nilai Pengurang							Total	q	CDV	PCI	
1	42,6	24,8	11					78,4	3	51	49	
2	42,6	24,8	2					69,4	2	51,8	48,2	
3	42,6	2	2					46,6	1	46,1	53,9

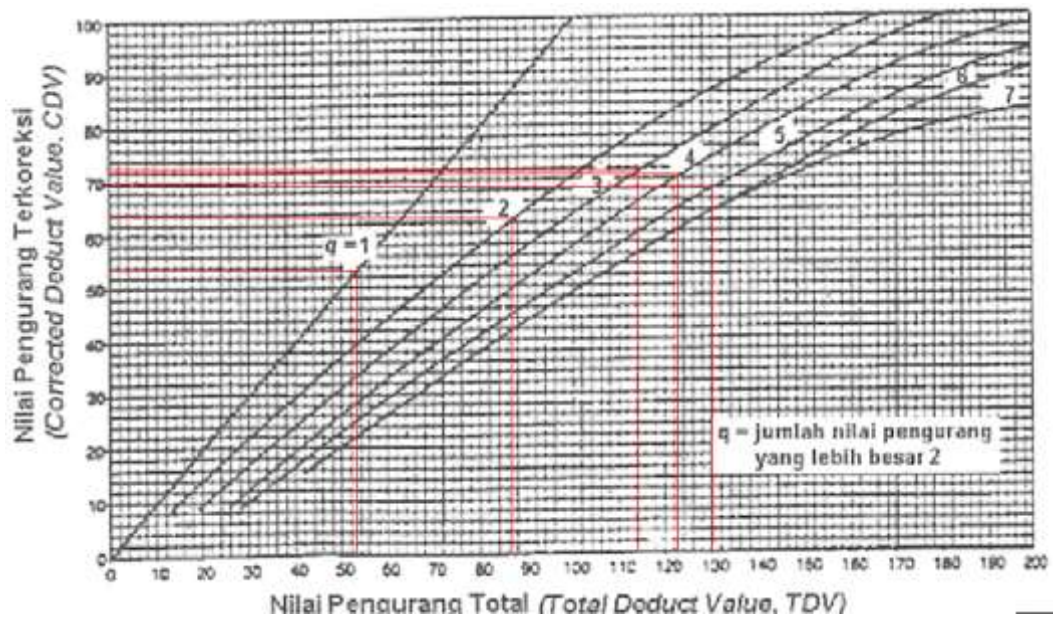
(24dari 30)

45	36	29	11	9							
Jumlah pengurang ijin maksimum		6,05 >5											
mi= 1+(9/98)x(100-HDV)													
No	Nilai Nilai Pengurang							Total	q	CDV	PCI		
1	45	36	29	11	9			130	5	69,8	30,2		
2	45	36	29	11	2			123	4	71	29		
3	45	36	29	2	2			114	3	71,5	28,5		
4	45	36	2	2	2			87	2	64	36		
5	45	2	2	2	2			53	1	53	47

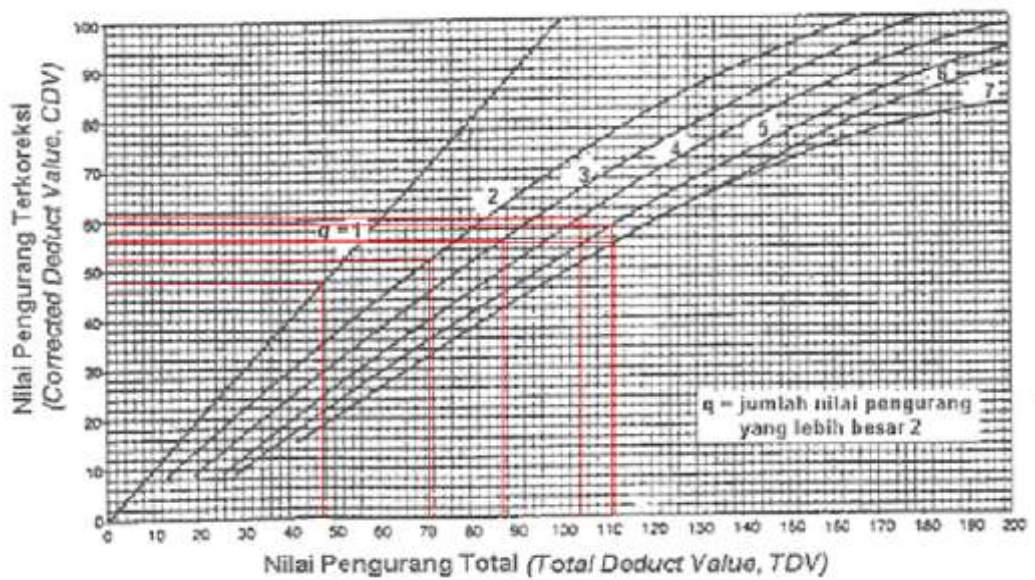
(25dari 30)

37,4	23,6	20,4	17,3	8,6	5						
Jumlah pengurang ijin maksimum		6,75 < 6											
mi= 1+(9/98)x(100-HDVi)													
No	Nilai Nilai Pengurang							Total	q	CDV	PCI		
1	37,4	23,6	20,4	17,3	8,6	5		112,3	6	56,2	43,8		
2	37,4	23,6	20,4	17,3	8,6	2		109,3	5	59,7	40,3		
3	37,4	23,6	20,4	17,3	2	2		102,7	4	61,8	38,2		
4	37,4	23,6	20,4	2	2	2		87,4	3	57,3	42,7		
5	37,4	23,6	2	2	2	2		69	2	53,3	46,7		
6	37,4	2	2	2	2	2		47,4	1	47,4	52,6

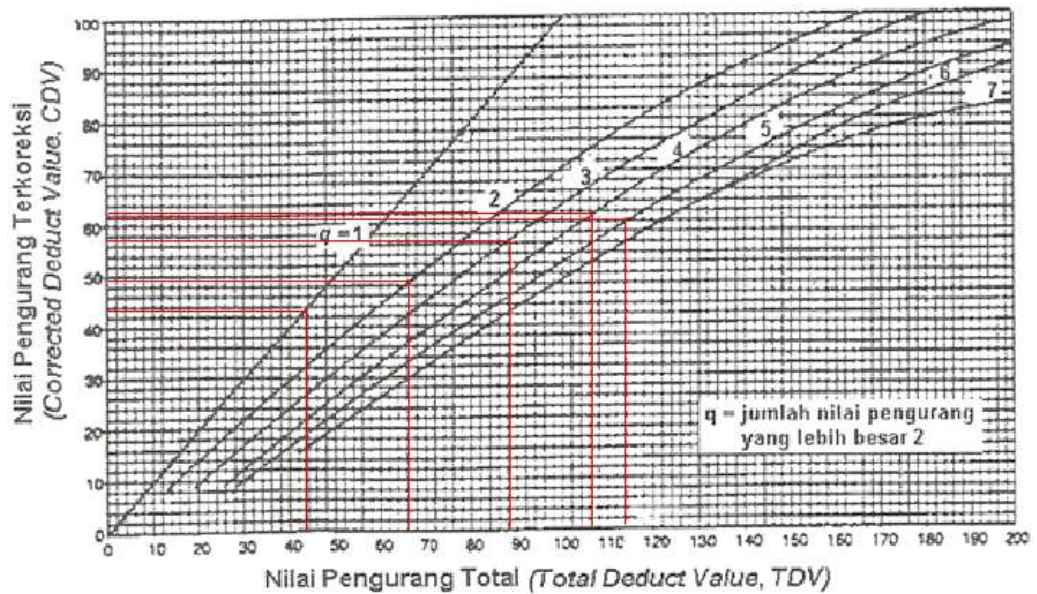
35	25	24	20	10,2							
Jumlah pengurang ijin maksimum		6,97 >5											
mi= 1+(9/98)x(100-HDVi)													
No	Nilai Nilai Pengurang							Total	q	CDV	PCI		
1	35	25	24	20	10,2			114,2	5	62	38		
2	35	25	24	20	2			106	4	63,8	36,2		
3	35	25	24	2	2			88	3	57	43		
4	35	25	2	2	2			66	2	49	51		
5	35	2	2	2	2			43	1	43	57

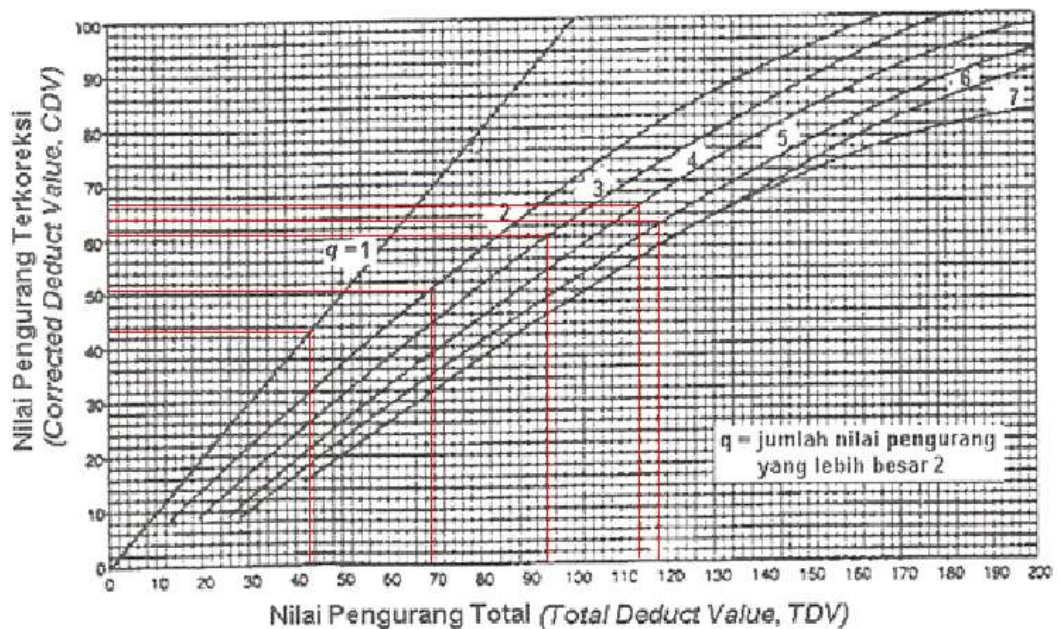
34	28	27	22	6	1,8						
Jumlah pengurang ijin maksimum			7,06	>6								
mi= 1+(9/98)x(100-HDV)												
No	Nilai Nilai Pengurang							Total	q	CDV	PCI	
1	34	28	27	22	6	1,8		118,8	5	64	36	
2	34	28	27	22	2	1,8		114,8	4	66	34	
3	34	28	27	2	2	1,8		94,8	3	61	39	
4	34	28	2	2	2	1,8		69,8	2	51	49	
5	34	2	2	2	2	1,8		43,8	1	43,8	56,2
