Lampiran 1: Formulir Survei Kondisi Perkerasan Jalan (1 dari 30)

Formulir Survei Kondisi Perkerasan Jalan					
Lokasi: Jl. Kabupaten (sta.1+200 - 1+300)		Arah: Jl. Godaan-Ringsud Utara			
Tanggal: 21 Mei 2017					
Tipe Kerusakan					Sketsa

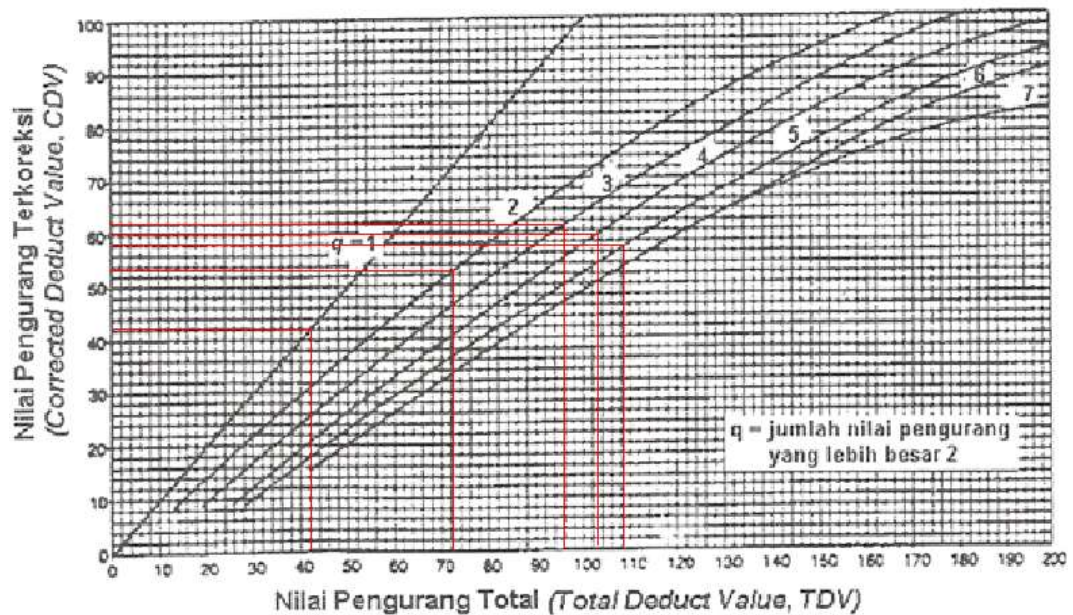
34	32	26	9	8							
Jumlah pengurang ijin maksimum		7,06		>5									
mi= 1+(9/98)x(100-HDVi)													
No	Nilai Nilai Pengurang							Total	q	CDV	PCI		
1	34	32	26	9	8			109	5	58	42		
2	34	32	26	9	2			103	4	60	40		
3	34	32	26	2	2			96	3	62	38		
4	34	32	2	2	2			72	2	53	47		
5	34	2	2	2	2			42	1	42	58

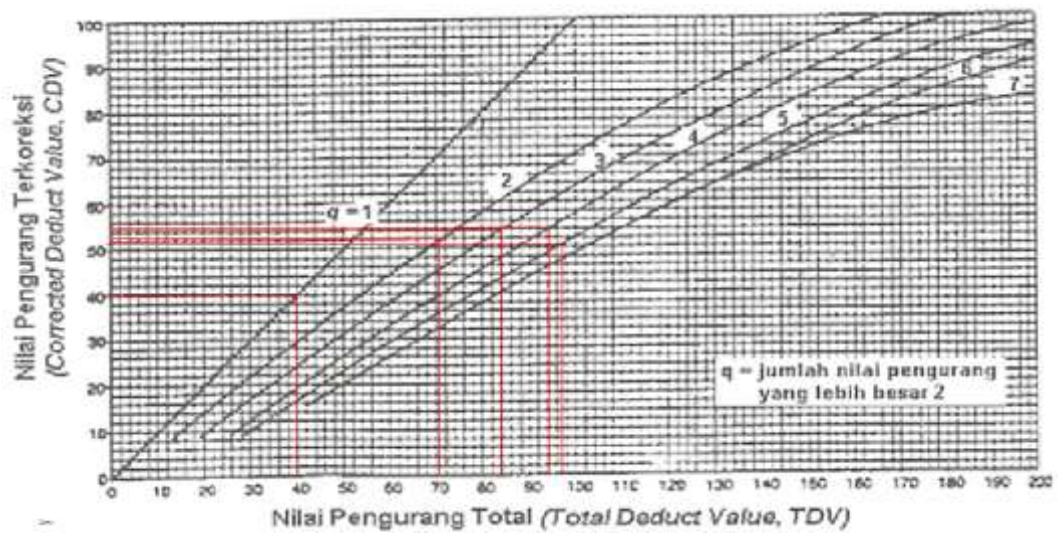
32	31	17	12	5							
Jumlah pengurang ijin maksimum			7,24	>5								
mi= 1+(9/98)x(100-HDVi)												
No	Nilai Nilai Pengurang							Total	q	CDV	PCI	
1	32	31	17	12	5			97	5	51	49	
2	32	31	17	12	2			94	4	55	45	
3	32	31	17	2	2			84	3	54	46	
4	32	31	2	2	2			69	2	53	47	
5	32	2	2	2	2			40	1	40	60

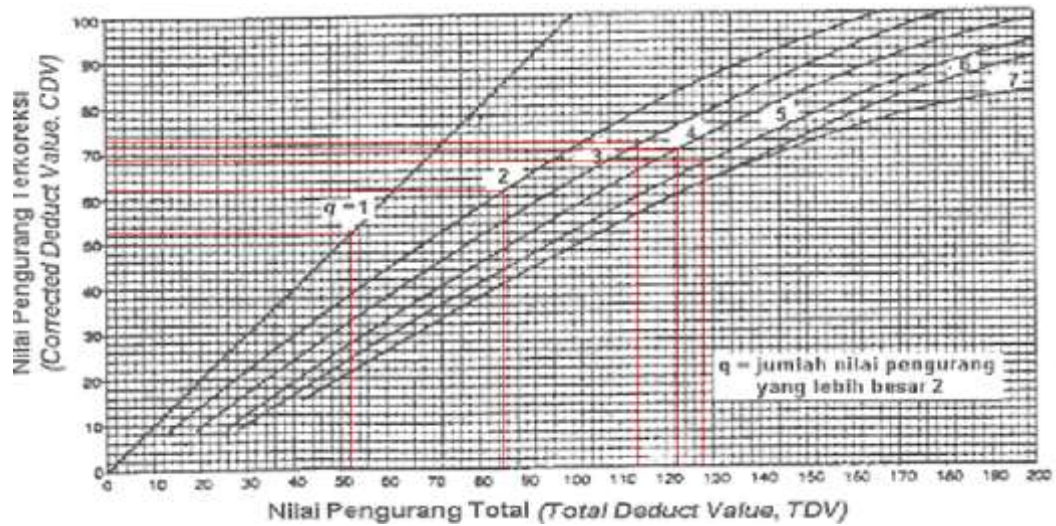
44	35	31	11	7,55							
Jumlah pengurang ijin maksimum			6,14 >5									
mi= 1+(9/98)x(100-HDVi)												
No	Nilai Nilai Pengurang						Total	q	CDV	PCI		
1	44	35	31	11	7,55		128,55	5	69	31		
2	44	35	31	11	2		123	4	71	29		
3	44	35	31	2	2		114	3	73	27		
4	44	35	2	2	2		85	2	62	38		
5	44	2	2	2	2		52	1	52	48
