## **BAB V**

### **DATA ANALISIS DAN PEMBAHASAN**

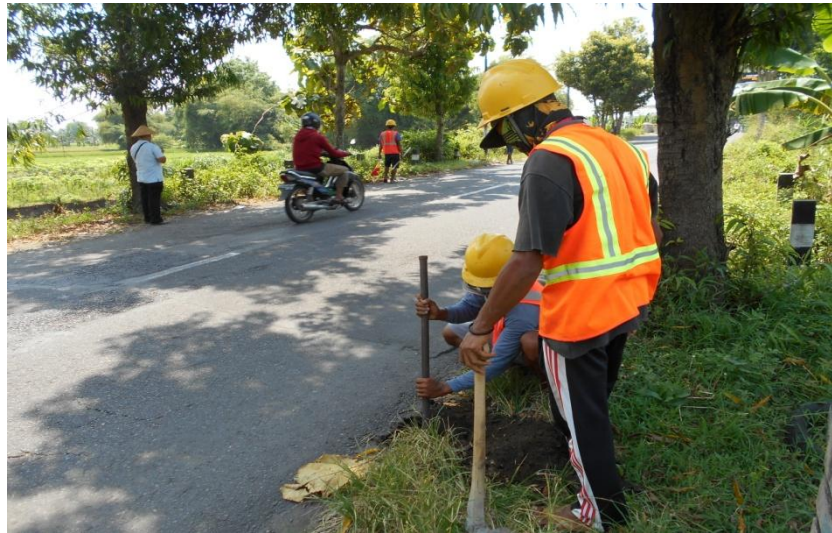
**Gambar 5.5 Penggalan Bahu Jalan (Titik 1)**

Dari data Tabel 5.14 di atas dapat disimpulkan bahwa ketebalan *AC-WC*  $3,8 < 4$ , *AC-BC* sebesar  $5,8 < 6$ , dan *AC-Base*  $7 < 7,5$  yang telah kita ukur pada titik penggalan ke-1 dilapangan hasilnya kurang dari atau tidak sesuai dengan ketentuan tebal minimum lapisan perkerasan yang telah dikeluarkan oleh Dirjen Bina Marga 2010 (Divisi 6).

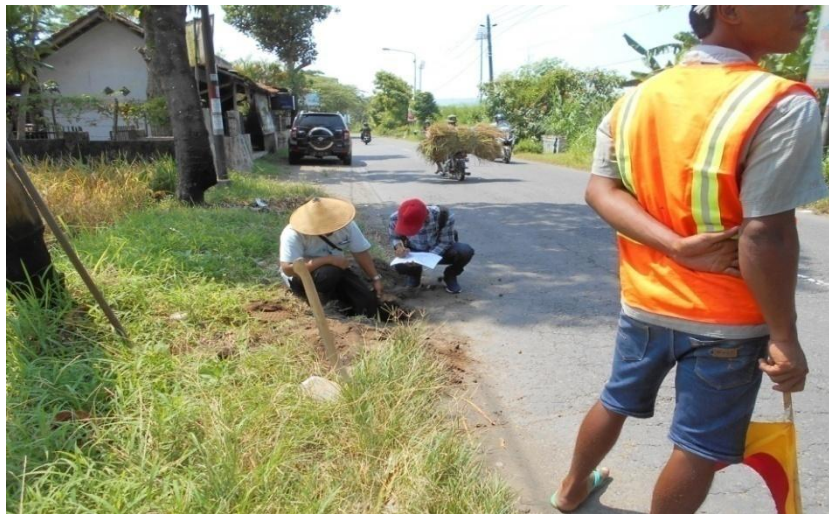
**Gambar 5.6 Penggalan Bahu Jalan (Titik 2)**

Dari data Tabel 5.15 di atas dapat disimpulkan bahwa ketebalan *AC-WC*  $3,8 < 4$ , *AC-BC* sebesar  $5,6 < 6$ , dan *AC-Base*  $6,7 < 7,5$  yang telah kita ukur pada titik penggalan ke-2 dilapangan hasilnya kurang dari atau tidak sesuai dengan ketentuan tebal minimum lapisan perkerasan yang telah dikeluarkan oleh Dirjen Bina Marga 2010 (Divisi 6).

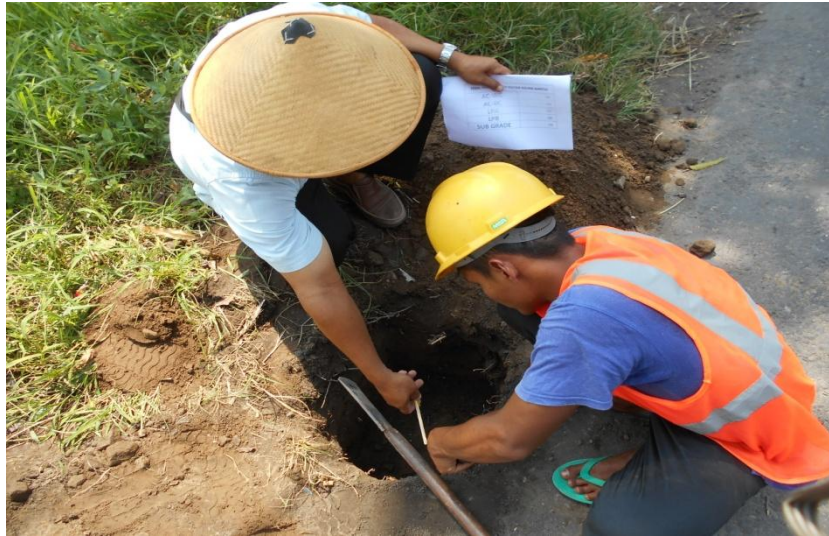
**Gambar 5.7 Penggalian Bahu Jalan (Titik 3)**

Dari data Tabel 5.16 di atas dapat disimpulkan bahwa ketebalan *AC-WC*  $3,6 < 4$ , *AC-BC* sebesar  $5,5 < 6$ , dan *AC-Base*  $6,6 < 7,5$  yang telah kita ukur pada titik penggalian ke-3 dilapangan hasilnya kurang dari atau tidak sesuai dengan ketentuan tebal minimum lapisan perkerasan yang telah dikeluarkan oleh Dirjen Bina Marga 2010 (Divisi 6).

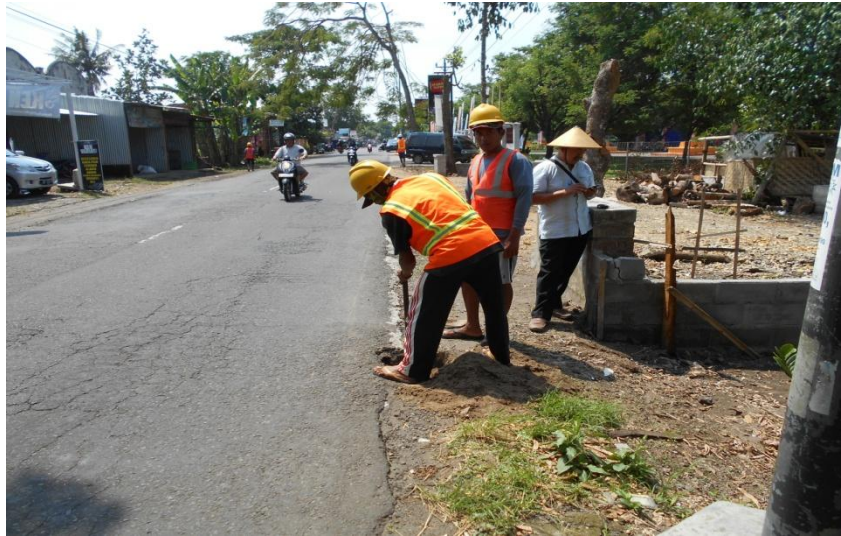
**Gambar 5.8 Penggalian Bahu Jalan (Titik 4)**

Dari data Tabel 5.17 di atas dapat disimpulkan bahwa ketebalan *AC-WC*  $3,9 < 4$ , *AC-BC* sebesar  $5,7 < 6$ , dan *AC-Base*  $7,3 < 7,5$  yang telah kita ukur pada titik penggalian ke-4 dilapangan hasilnya kurang dari atau tidak sesuai dengan ketentuan tebal minimum lapisan perkerasan yang telah dikeluarkan oleh Dirjen Bina Marga 2010 (Divisi 6).

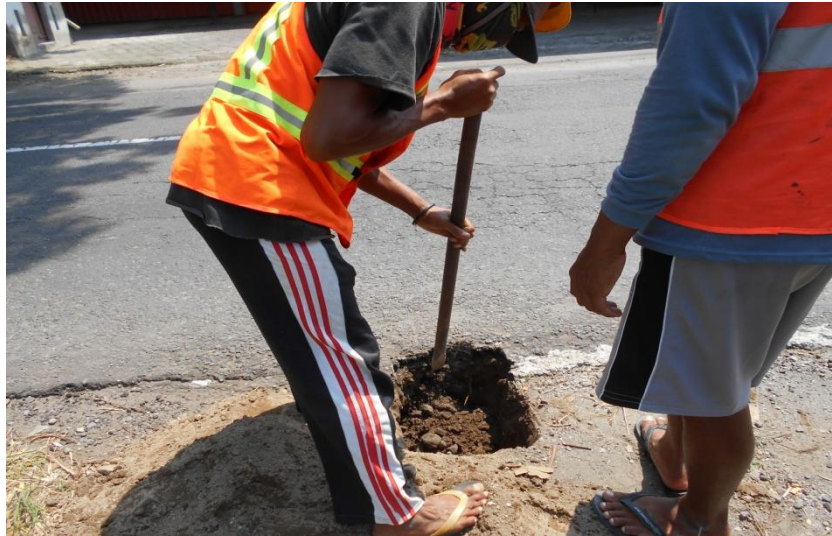
**Gambar 5.9** Penggalian Bahu Jalan (Titik 5)

Dari data Tabel 5.18 di atas dapat disimpulkan bahwa ketebalan *AC-WC*  $4 = 4$ , *AC-BC* sebesar  $5,5 < 6$ , dan *AC-Base*  $7,2 < 7,5$  yang telah kita ukur pada titik penggalian ke-5 di lapangan hasilnya kurang dari atau tidak sesuai dengan ketentuan tebal minimum lapisan perkerasan yang telah dikeluarkan oleh Dirjen Bina Marga 2010 (Divisi 6).

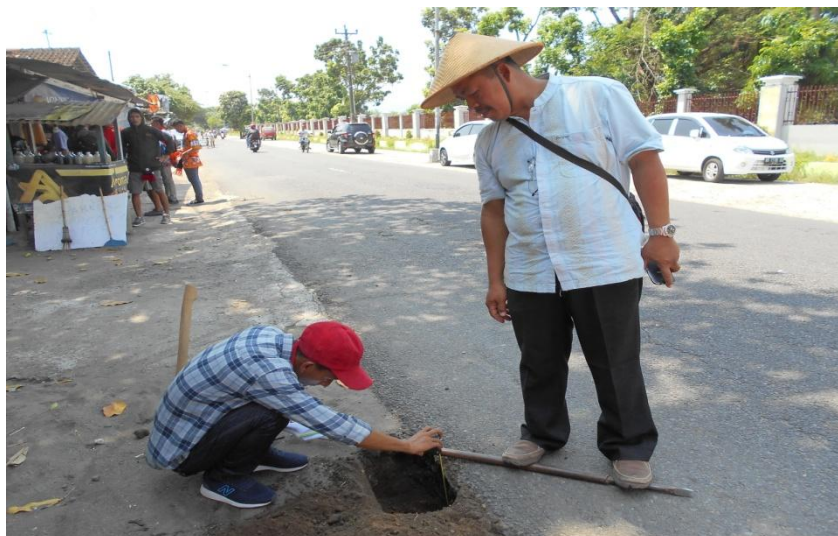
**Gambar 5.10 Penggalan Bahu Jalan (Titik 6)**

Dari data Tabel 5.19 diatas dapat disimpulkan bahwa ketebalan *AC-WC*  $3,5 < 4$ , *AC-BC* sebesar  $6 = 6$ , dan *AC-Base*  $7,1 < 7,5$  yang telah kita ukur pada titik penggalian ke-1 dilapangan hasilnya kurang dari atau tidak sesuai dengan ketentuan tebal minimum lapisan perkerasan yang telah dikeluarkan oleh Dirjen Bina Marga 2010 (Divisi 6).

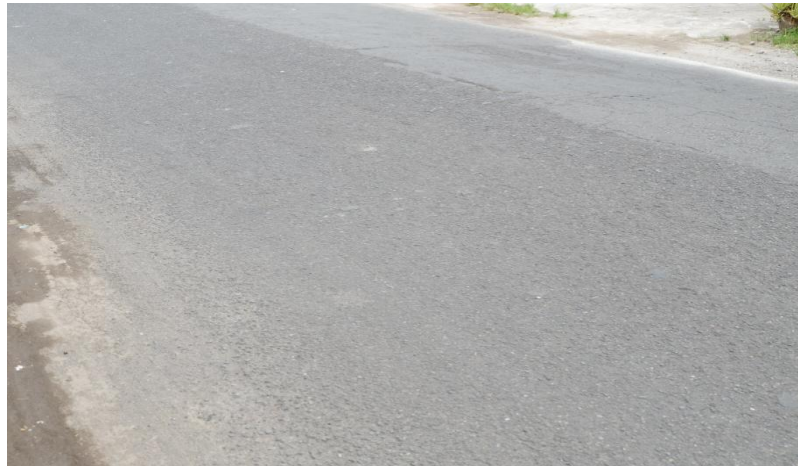
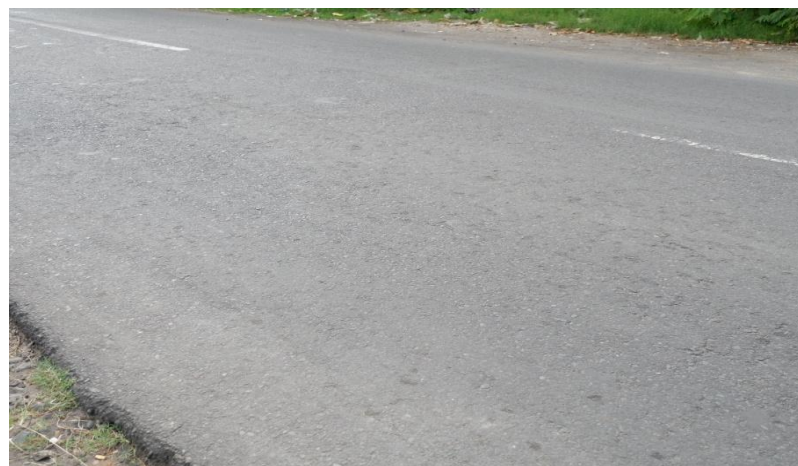
**Gambar 5.11 Kondisi Permukaan Jalan Sultan Agung Segmen 1 (Arah Barat)**

**Gambar 5.12 Kondisi Permukaan Jalan Sultan Agung Segmen 1 (Arah Timur)**

Pada segmen 1 ruas Jalan Sultan Agung Sta. 0+100 sampai dengan Sta. 1+600 mempunyai nilai *SDI* sebesar 57.5 dengan kondisi Sedang. Kerusakan-kerusakan yang terjadi dan jenis perbaikan pada segmen 1 diantaranya retak kulit buaya bobot 4 (luas > 30%) dengan perbaikan pengaspalan, bekas roda bobot 2

(kedalaman < 1cm) dengan perbaikan perataan dan lubang bobot 2 (<10 lubang/100m) dengan jenis perbaikan penambalan lubang.

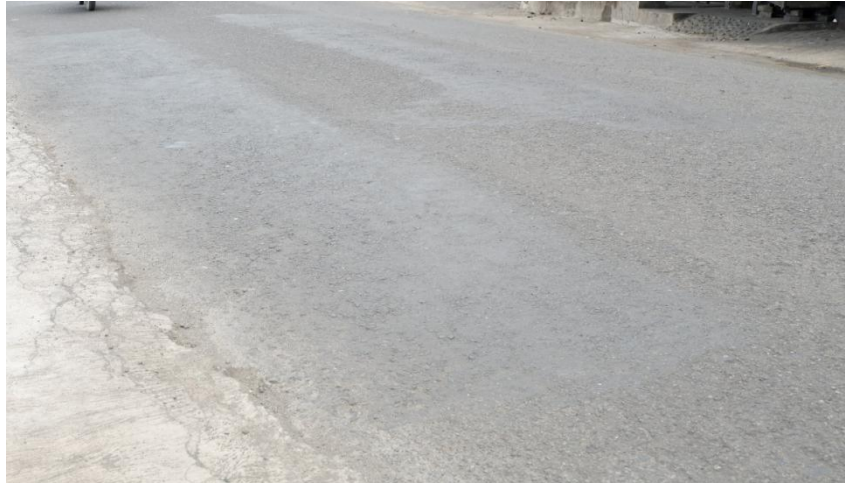
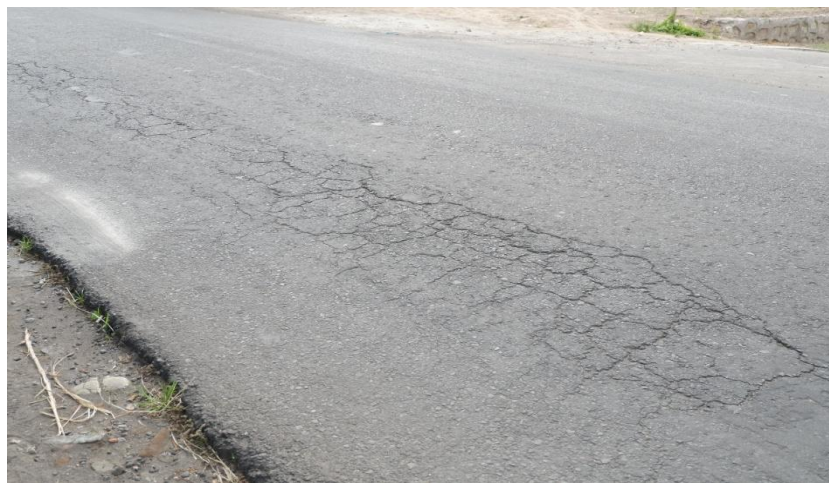
**Gambar 5.13 Kondisi Permukaan Jalan Sultan Agung Segmen 2 (Arah Barat)**

**Gambar 5.14 Kondisi Permukaan Jalan Sultan Agung Segmen 2 (Arah Timur)**

Pada segmen 2 ruas Jalan Sultan Agung Sta. 0+100 sampai dengan Sta. 1+600 mempunyai nilai *SDI* sebesar 65 dengan kondisi Sedang. Kerusakan-kerusakan yang terjadi dan jenis perbaikan pada segmen 2 diantaranya retak kulit

buaya bobot 3 (luas 10–30%) dengan perbaikan pengaspalan, bekas roda bobot 3 (kedalaman 1cm–3cm) dengan perbaikan perataan dan lubang bobot 2 (< 10 lubang/100m) dengan perbaikan penambalan lubang.

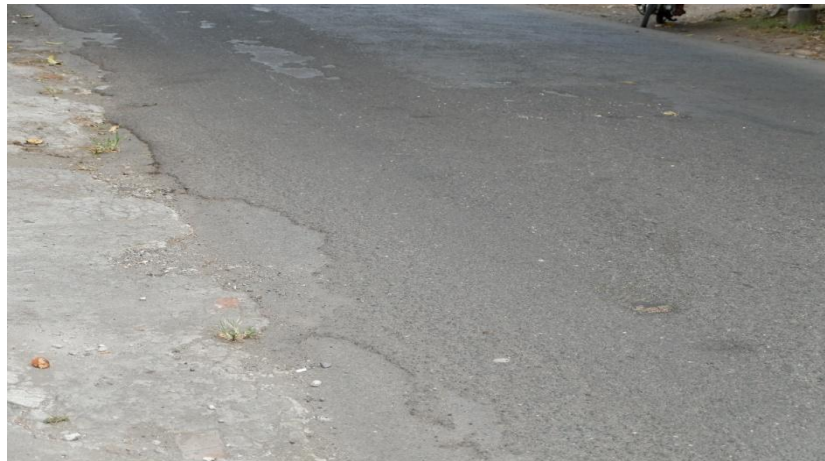
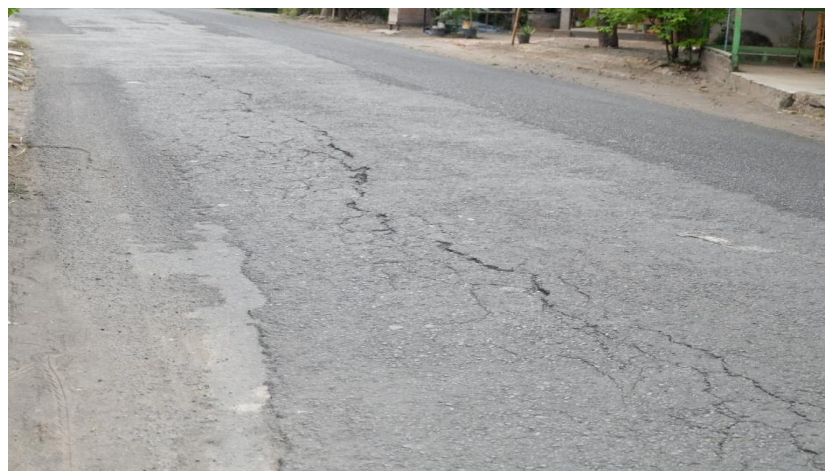
**Gambar 5.15 Kondisi Permukaan Jalan Sultan Agung Segmen 3 (Arah Barat)**

**Gambar 5.16 Kondisi Permukaan Jalan Sultan Agung Segmen 3 (Arah Timur)**

buaya bobot 4 (luas > 30%) dengan perbaikan pengaspalan, bekas roda bobot 3 (kedalaman 1cm – 3cm) dengan perbaikan perataan dan lubang bobot 2 (< 10 lubang/100 m) dengan perbaikan penambalan lubang.

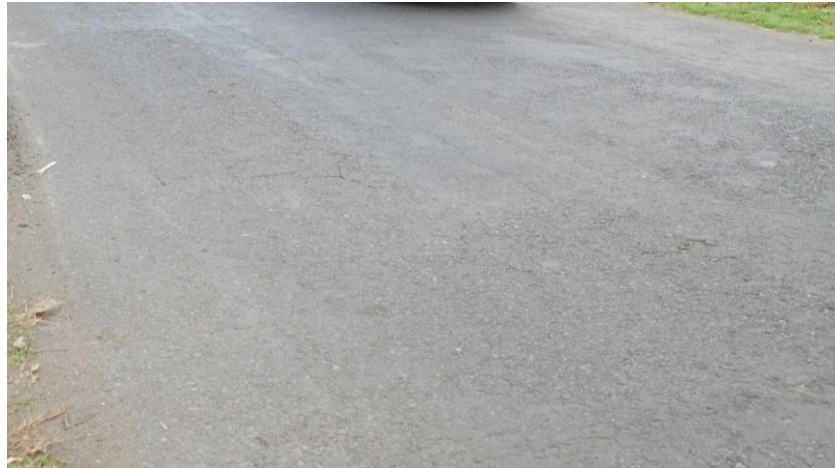
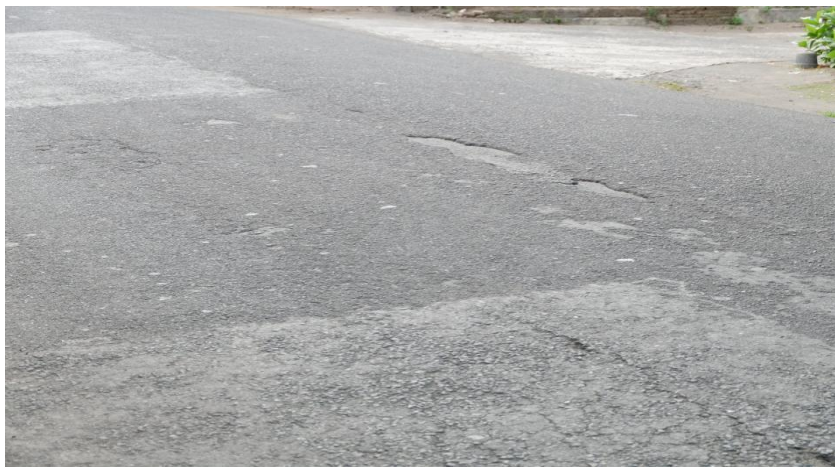
**Gambar 5.17 Kondisi Permukaan Jalan Sultan Agung Segmen 4 (Arah Barat)**

**Gambar 5.18 Kondisi Permukaan Jalan Sultan Agung Segmen 4 (Arah Timur)**

buaya bobot 4 (luas > 30%) dengan perbaikan pengaspalan, bekas roda bobot 3 (kedalaman 1cm – 3cm) dengan perbaikan pengaspalan dan lubang bobot 2 (< 10 lubang/100m) dengan perbaikan penambalan lubang.

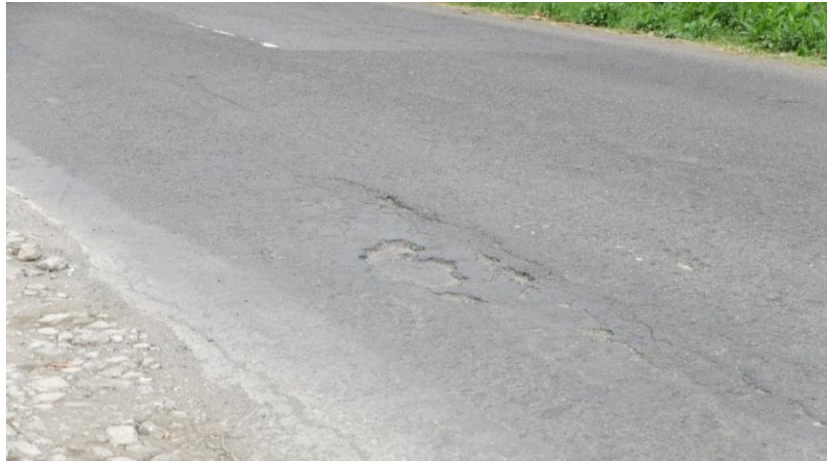
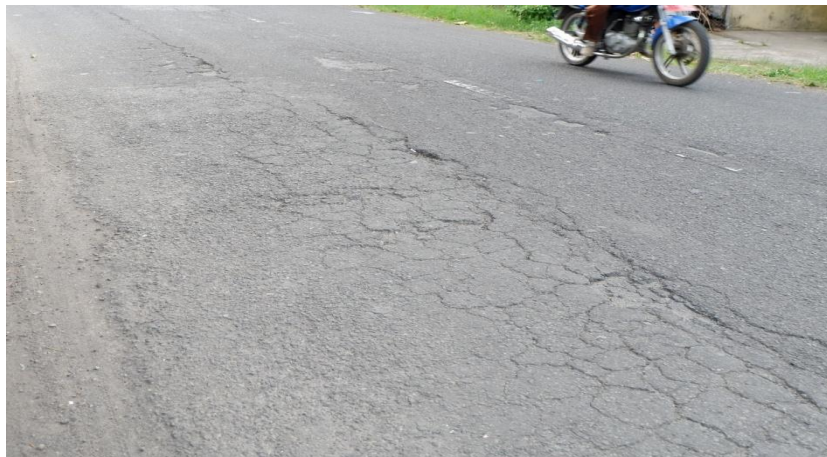
**Gambar 5.19 Kondisi Permukaan Jalan Sultan Agung Segmen 5 (Arah Barat)**

**Gambar 5.20 Kondisi Permukaan Jalan Sultan Agung Segmen 5 (Arah Timur)**

buaya bobot 4 (luas > 30%) dengan perbaikan pengaspalan, bekas roda bobot 3 (kedalaman 1cm – 3cm) dengan perbaikan pengaspalan dan lubang bobot 2 (< 10 lubang/100m) dengan perbaikan penambalan lubang.

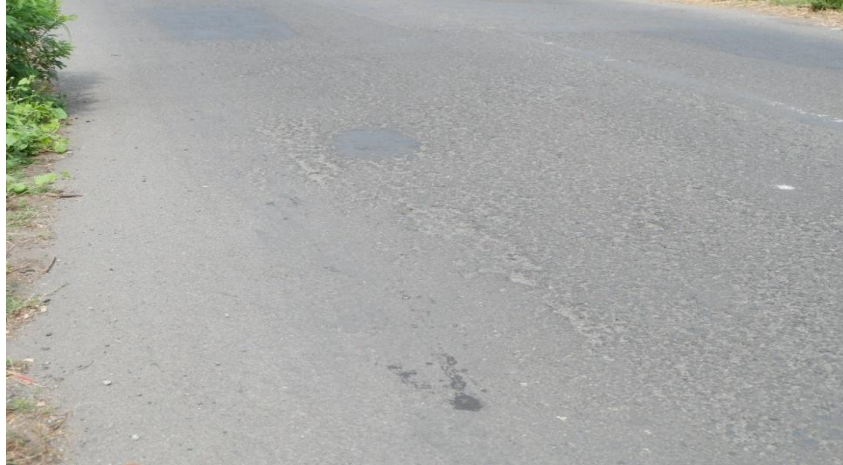
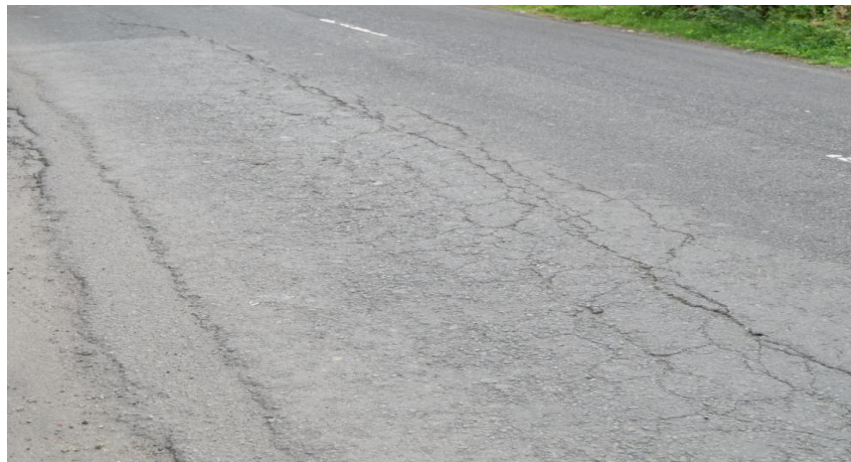
**Gambar 5.21 Kondisi Permukaan Jalan Sultan Agung Segmen 6 (Arah Barat)**

**Gambar 5.22 Kondisi Permukaan Jalan Sultan Agung Segmen 6 (Arah Timur)**

buaya bobot 4 (luas > 30%) dengan perbaikan pengaspalan, bekas roda bobot 3 (kedalaman 1-3cm) dengan perbaikan pengaspalan dan lubang bobot 2 (< 10 lubang/100m) dengan perbaikan penambalan lubang.

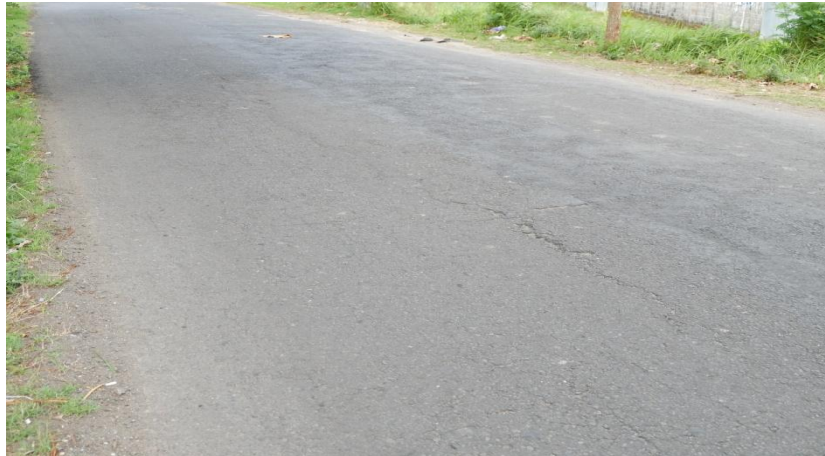
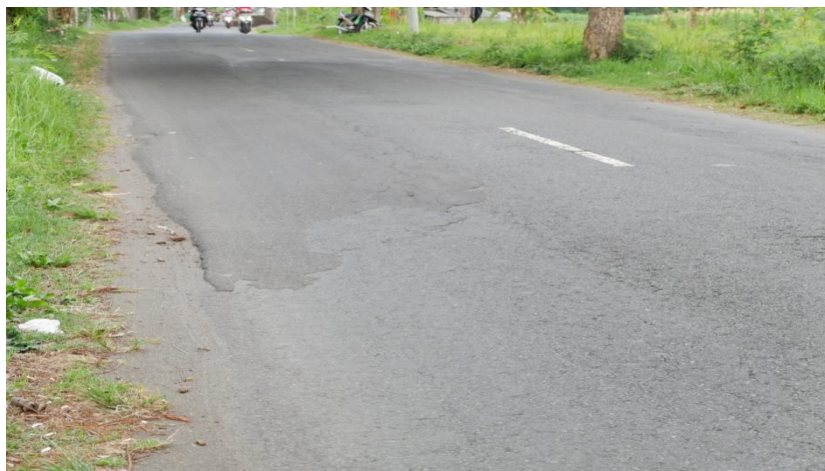
**Gambar 5.23 Kondisi Permukaan Jalan Sultan Agung Segmen 7 (Arah Barat)**

**Gambar 5.24 Kondisi Permukaan Jalan Sultan Agung Segmen 7 (Arah Timur)**

buaya bobot 4 (luas > 30%) dengan perbaikan pengaspalan, bekas roda bobot 3 (kedalaman 1cm – 3cm) dengan perbaikan pengaspalan.

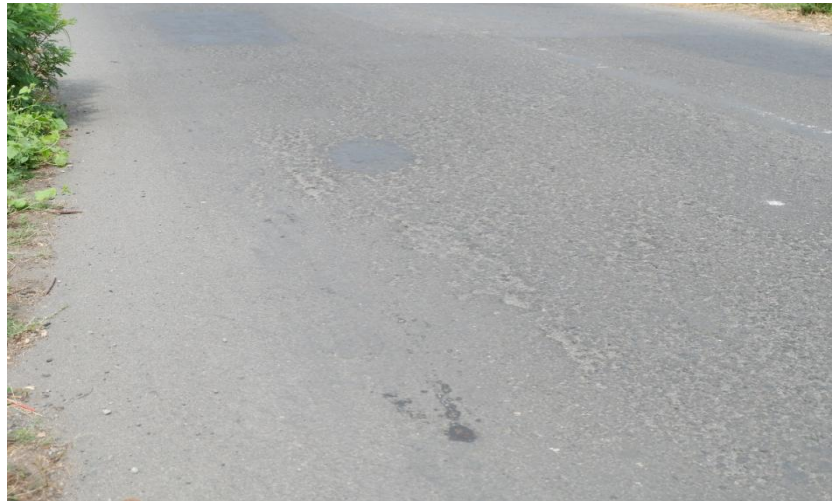
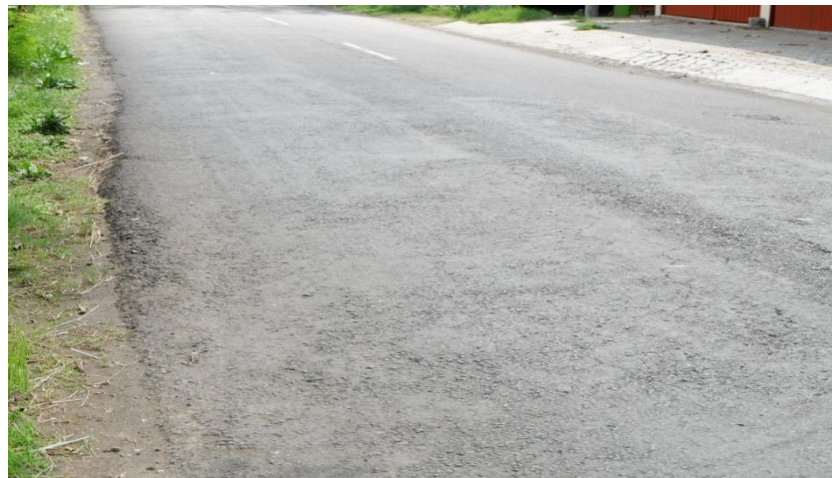
**Gambar 5.25 Kondisi Permukaan Jalan Sultan Agung Segmen 8 (Arah Barat)**

**Gambar 5.26 Kondisi Permukaan Jalan Sultan Agung Segmen 8 (Arah Timur)**

buaya bobot 4 (luas > 30%) dengan perbaikan pengaspalan, bekas roda bobot 2 (kedalaman < 1cm) dengan perbaikan perataan dan lubang bobot 2 (< 10 lubang/100m) dengan perbaikan penambalan lubang.

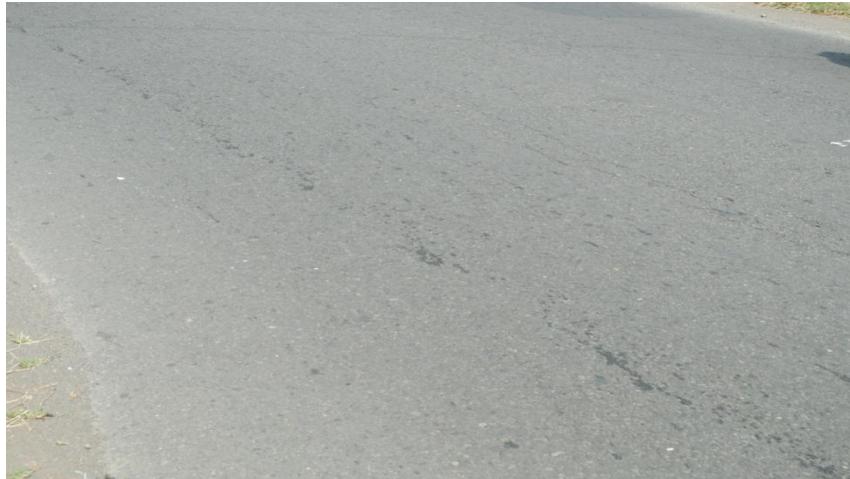
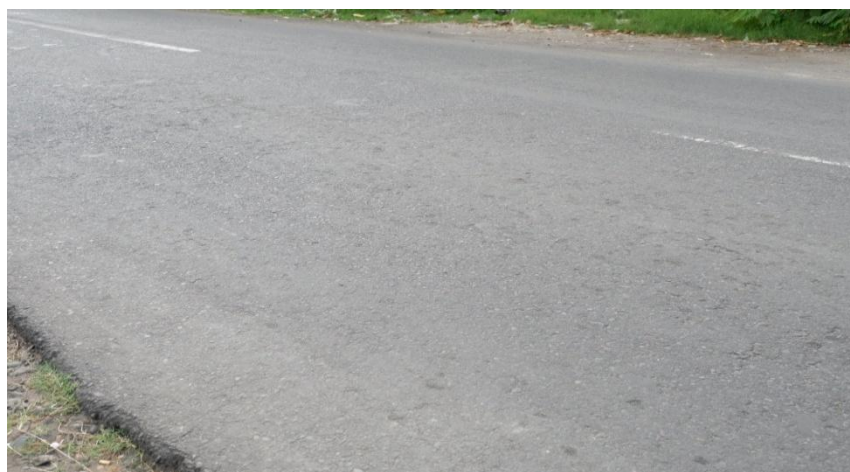
**Gambar 5.27 Kondisi Permukaan Jalan Sultan Agung Segmen 9 (Arah Barat)**

**Gambar 5.28 Kondisi Permukaan Jalan Sultan Agung Segmen 9 (Arah Timur)**

Pada segmen 9 Jalan Sultan Agung Sta. 0+100 sampai dengan Sta. 1+600 mempunyai nilai *SDI* sebesar 45 dengan kondisi Baik. Kerusakan-kerusakan yang

terjadi dan jenis perbaikan pada segmen 9 diantaranya retak kulit buaya bobot 3 (luas 10%-30%) dengan perbaikan pengaspalan, bekas roda bobot 3 (kedalaman 1-3 cm) dengan perbaikan perataan dan lubang bobot 2 (< 10 lubang/100m) dengan perbaikan penambalan lubang.

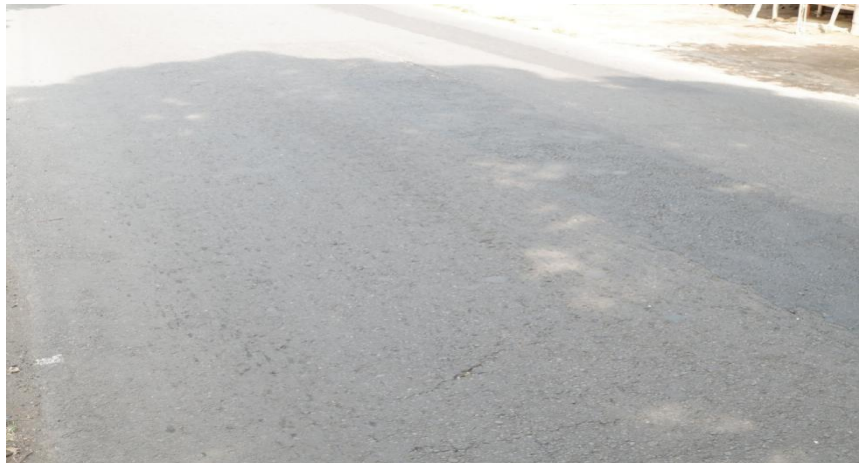
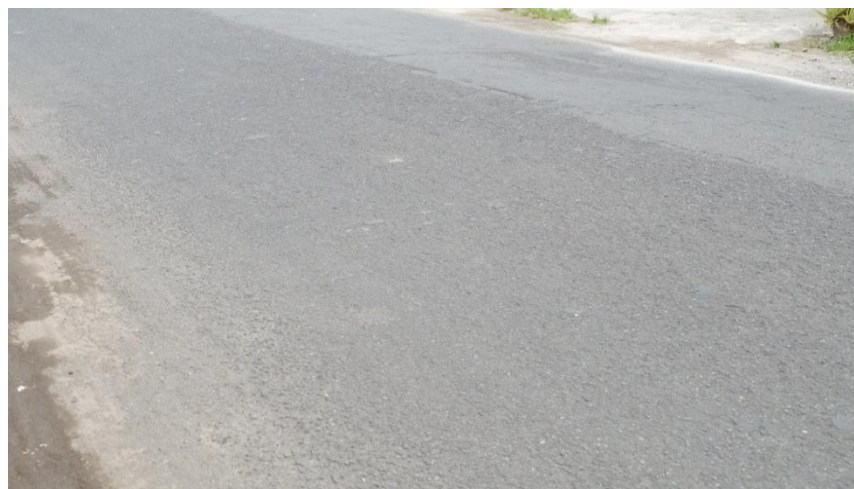
**Gambar 5.29 Kondisi Permukaan Jalan Sultan Agung Segmen 10 (Arah Barat)**

**Gambar 5.30 Kondisi Permukaan Jalan Sultan Agung Segmen 10 (Arah Timur)**

yang terjadi dan jenis perbaikan pada segmen 10 diantaranya retak kulit buaya bobot 3 (luas 10%) dengan perbaikan pengaspalan, bekas roda bobot 2 (kedalaman <1cm) dengan perbaikan pengaspalandan lubang bobot 2 (< 10 lubang/100m) dengan perbaikan penambalan lubang.

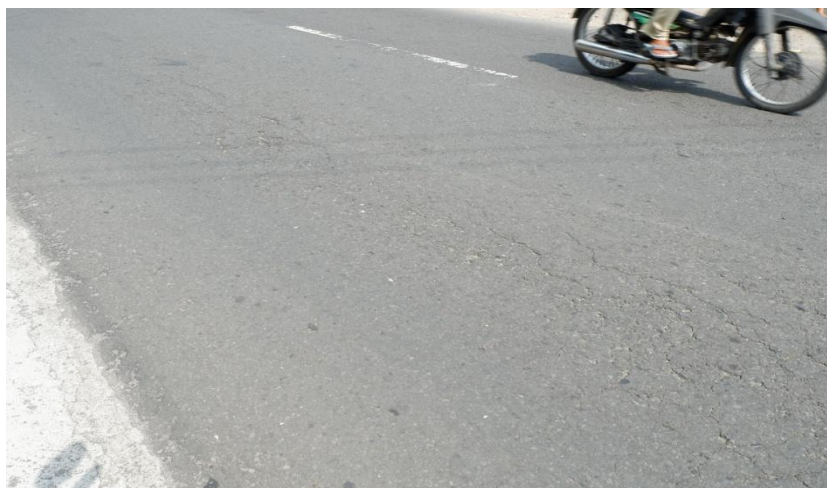
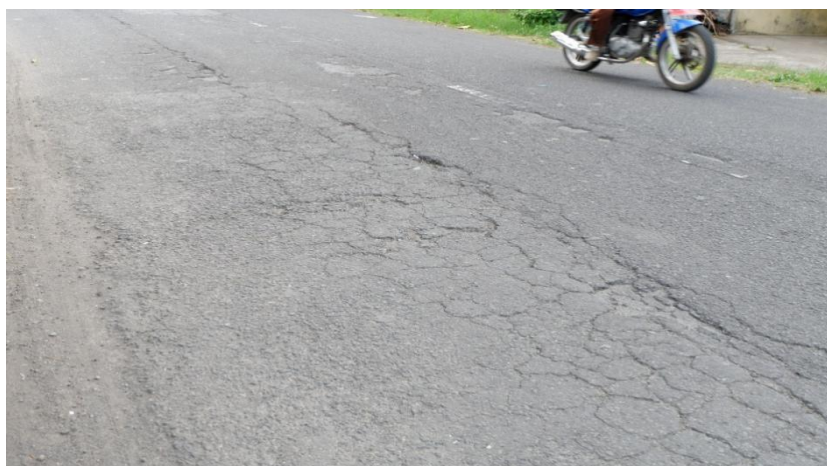
**Gambar 5.31 Kondisi Permukaan Jalan Sultan Agung Segmen 11 (Arah Barat)**

**Gambar 5.32 Kondisi Permukaan Jalan Sultan Agung Segmen 11 (Arah Timur)**

kerusakan yang terjadi dan jenis perbaikan pada segmen 11 diantaranya retak kulit buaya bobot 3 (luas 10% - 30%) dengan perbaikan pengaspalan, bekas roda bobot 3 (kedalaman 1-3 cm) dengan perbaikan pengaspalan dan lubang bobot 3 (1-50 lubang/100m) dengan perbaikan penambalan lubang.

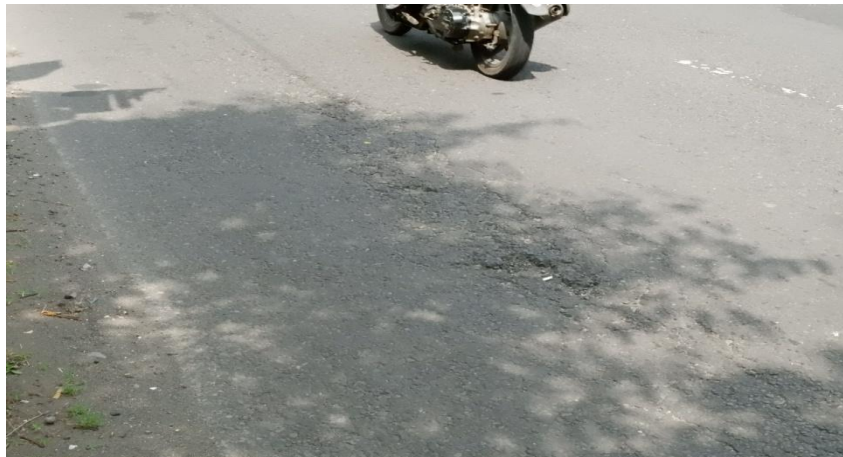
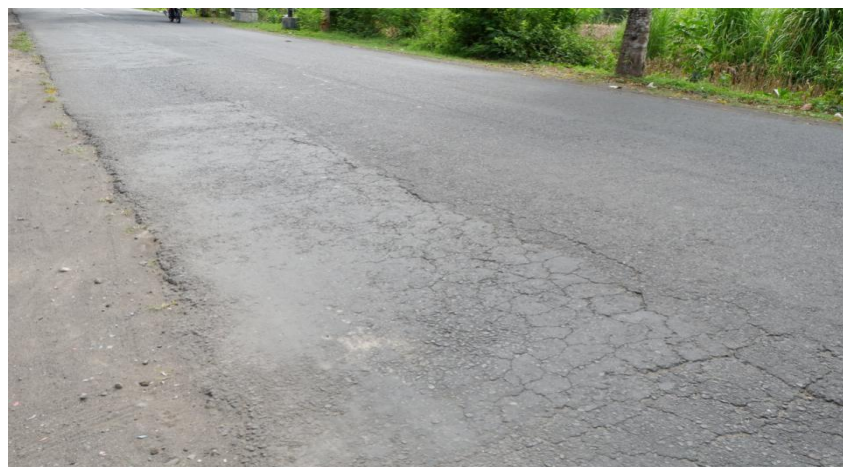
**Gambar 5.33 Kondisi Permukaan Jalan Sultan Agung Segmen 12 (Arah Barat)**

**Gambar 5.34 Kondisi Permukaan Jalan Sultan Agung Segmen 12 (Arah Timur)**

kerusakan yang terjadi dan jenis perbaikan pada segmen 12 diantaranya retak kulit buaya bobot 3 (luas 1-30%) dengan perbaikan pengaspalan, bekas roda bobot 3 (kedalaman 1-3cm) dengan perbaikan pengaspalan dan lubang bobot 1 (10 - 50 lubang/100m) dengan perbaikan penambalan lubang.

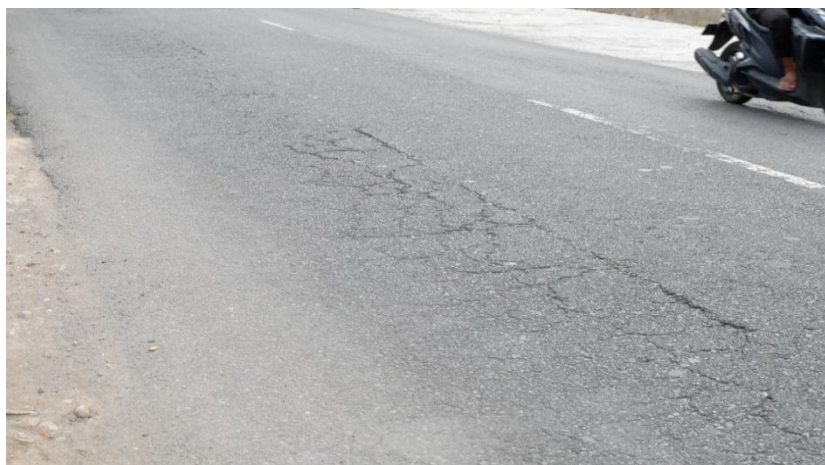
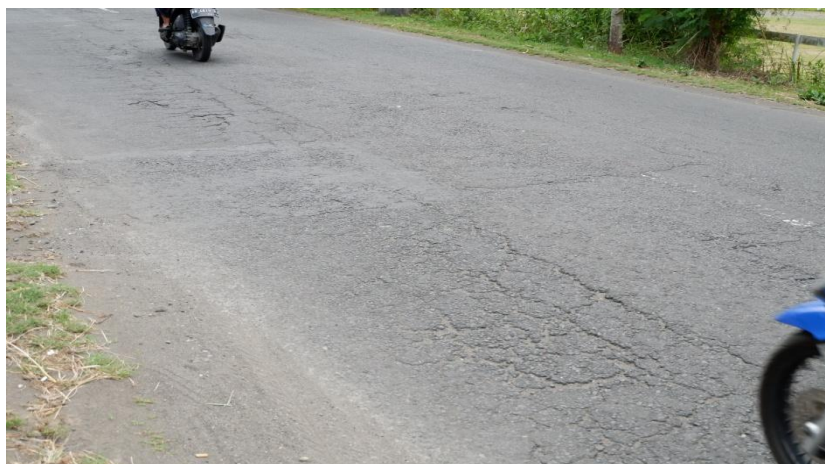
**Gambar 5.35 Kondisi Permukaan Jalan Sultan Agung Segmen 13 (Arah Barat)**

**Gambar 5.36 Kondisi Permukaan Jalan Sultan Agung Segmen 13 (Arah Timur)**

Kerusakan-kerusakan yang terjadi dan jenis perbaikan pada segmen 13 diantaranya retak kulit buaya bobot 4 (luas > 30%) dengan perbaikan pengaspalan, bekas roda bobot 3 (kedalaman 1cm - 3cm) dengan perbaikan perataan dan lubang bobot 2 (< 10 lubang/100m) dengan jenis perbaikan penambalan lubang.

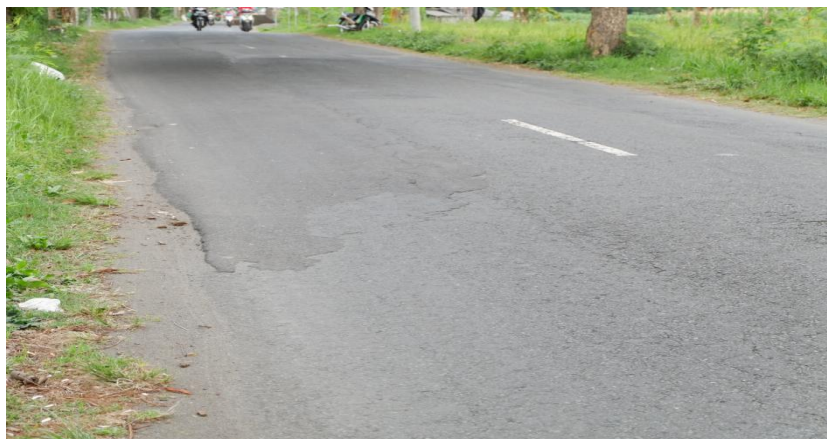
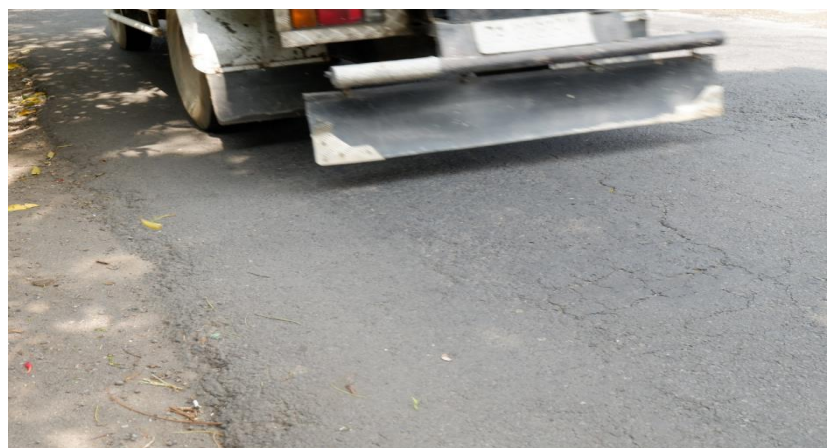
**Gambar 5.37 Kondisi Permukaan Jalan Sultan Agung Segmen 14 (Arah Barat)**

**Gambar 5.38 Kondisi Permukaan Jalan Sultan Agung Segmen 14 (Arah Timur)**

kerusakan yang terjadi dan jenis perbaikan pada segmen 14 diantaranya retak kulit buaya bobot 4 (luas >30%) dengan perbaikan pengaspalan, bekas roda bobot 2 (kedalaman < 1cm) dengan perbaikan pengaspalan dan jumlah lubang bobot 2 (< 10 lubang/100m) dengan perbaikan penambalan lubang.

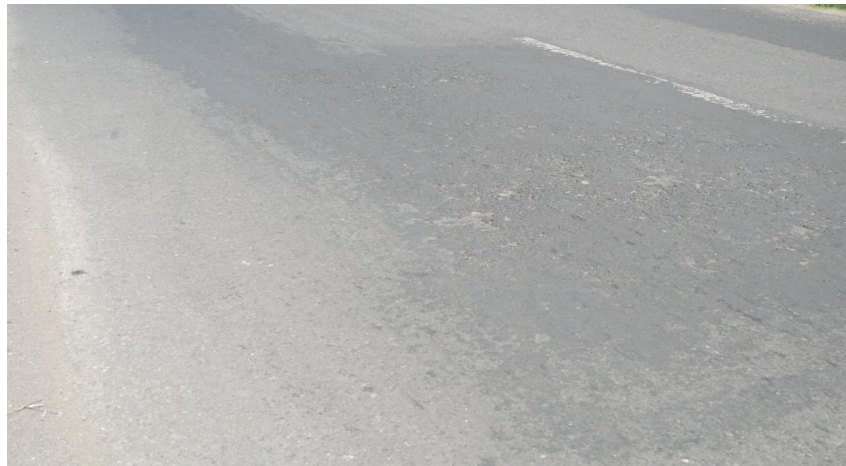
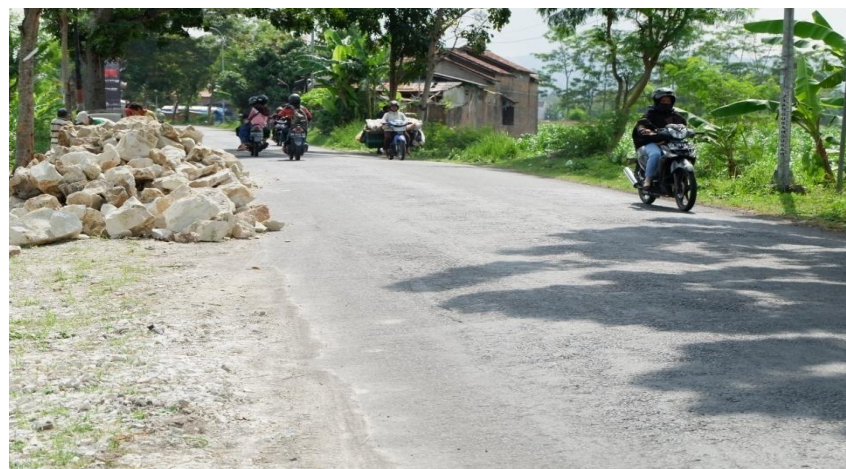
**Gambar 5.39 Kondisi Permukaan Jalan Sultan Agung Segmen 15 (Arah Barat)**

**Gambar 5.40 Kondisi Permukaan Jalan Sultan Agung Segmen 15 (Arah Timur)**
