Lampiran 1 Gambar Kondisi Proyek *The Palace Apartment & Condotel*

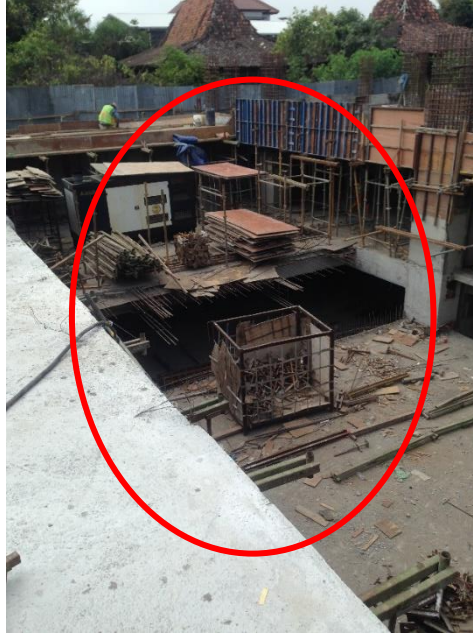
Gambar L-1.1 Area Kerja Berantakan

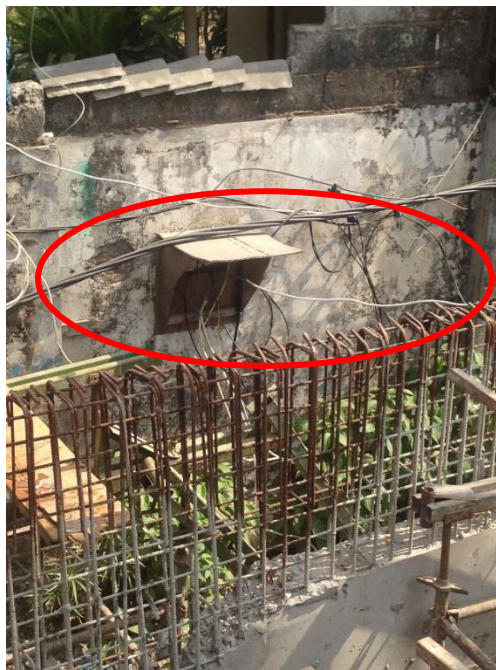
Gambar L-1.2 Kabel yang Tidak Rapi

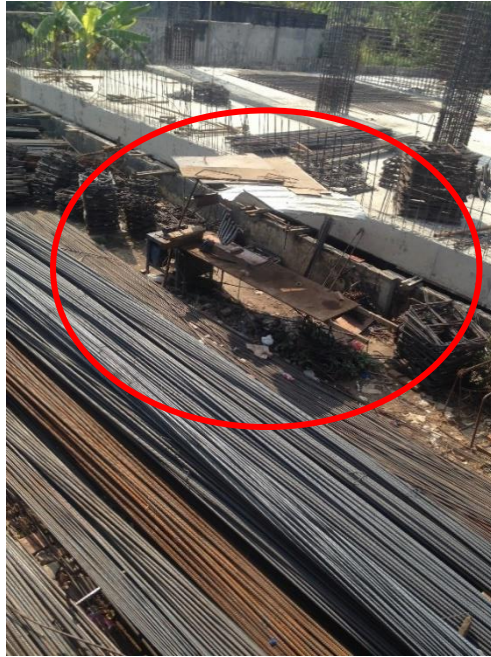
Gambar L-1.3 Kondisi Area Pembesian Sempit dan Kotor

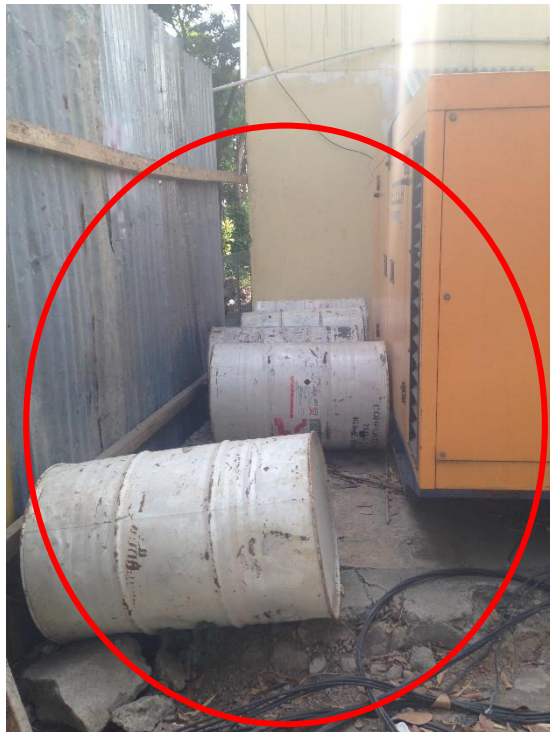
Gambar L-1.4 Bahan Mudah Meledak Dekat Dengan Generator Listrik

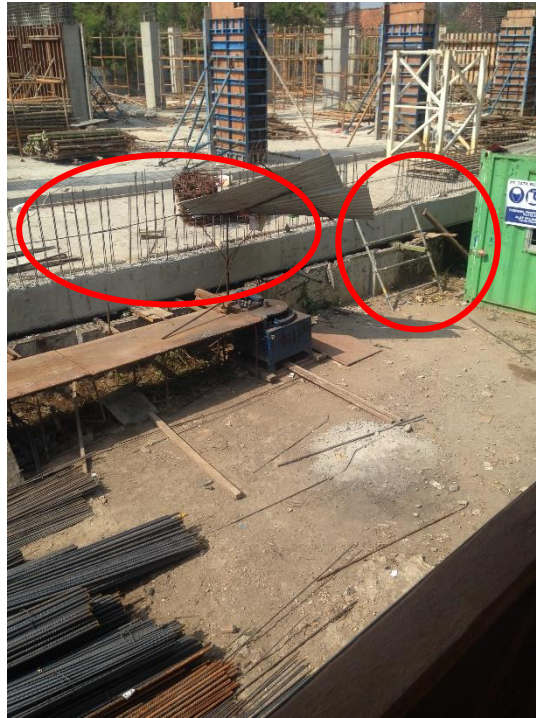
Gambar L-1.5 Kondisi Area yang Tidak Aman

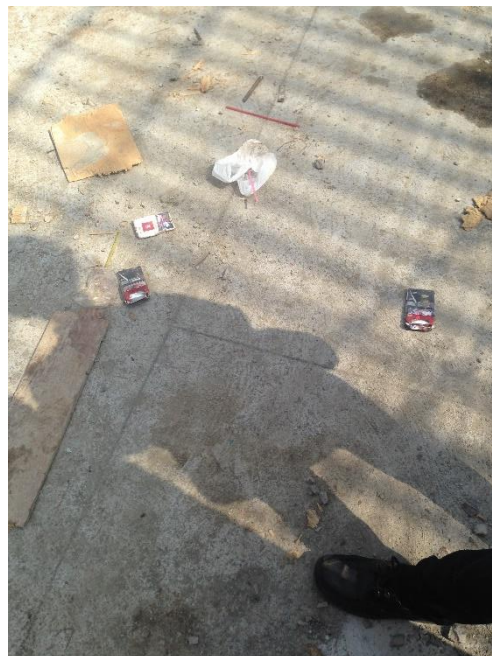
Gambar L-1.6 Sampah Berserakan

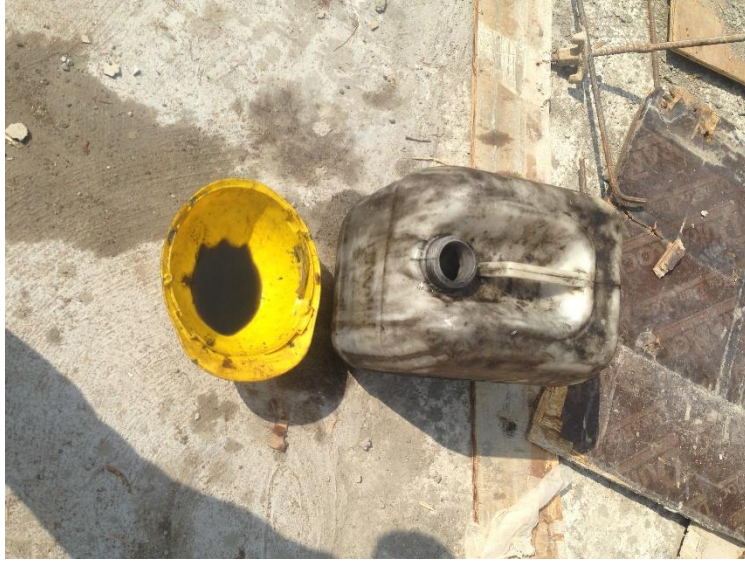
Gambar L-1.7 Sisa Bahan Bakar Tidak Langsung di Bereskan
