BAB V

DATA ANALISIS DAN PEMBAHASAN

Nama Proyek : Perawatan Bangunan Gedung Rusunawa Gemawang
Lokasi Proyek : Rusunawa Gemawang Yogyakarta
Pemilik Proyek : Pemerintah Daerah Yogyakarta
Pelaksana Proyek : Dinas Pekerjaan Umum, Perumahan dan Kawasan Permukiman
Denah Proyek :-

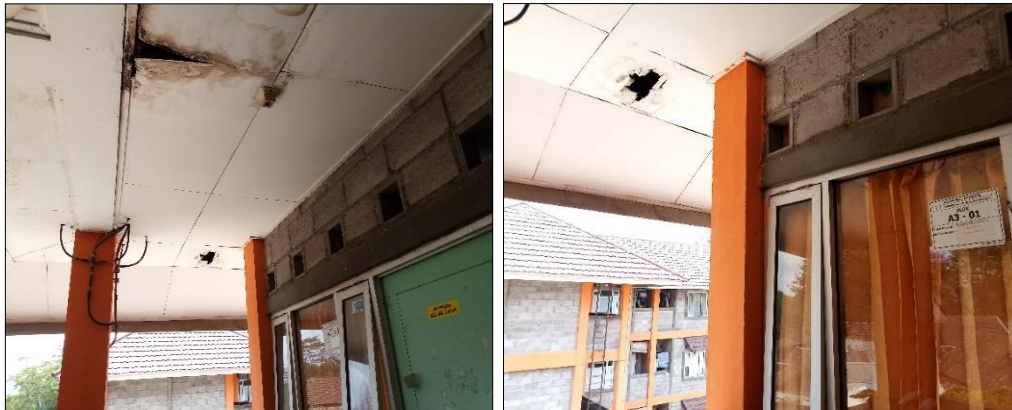
Gambar 5.1
Kerusakan Langit-Langit Blok A

Kerusakan pertama yang terlihat jelas pada bangunan gedung di blok A adalah langit-langit. Dalam hal ini, terdapat kerusakan yaitu pada bagian penutup plafon yang telah terbuka seperti gambar dibawah dengan panjang kerusakan 120 x 60 cm. Kerusakan ini dikarenakan adanya rembesan air yang masuk lewat rangka plafon sehingga terlihat terdapat bekas air.

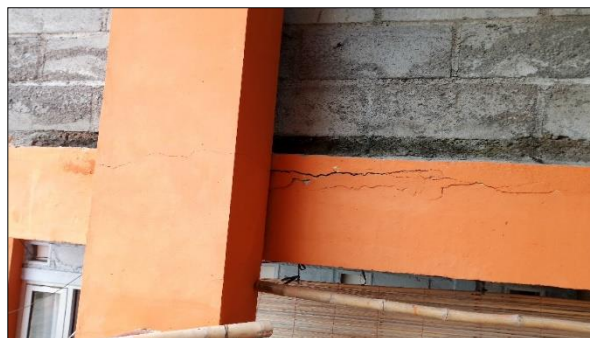
Gambar 5.2
Kerusakan Plesteran Aci Blok A

Kerusakan kedua pada Blok A adalah pada plesteran aci. Pada bagian balok mengalami kerusakan berupa plesteran aci retak halus sepanjang 120 cm yang terletak di lantai 2 seperti pada gambar di bawah ini :

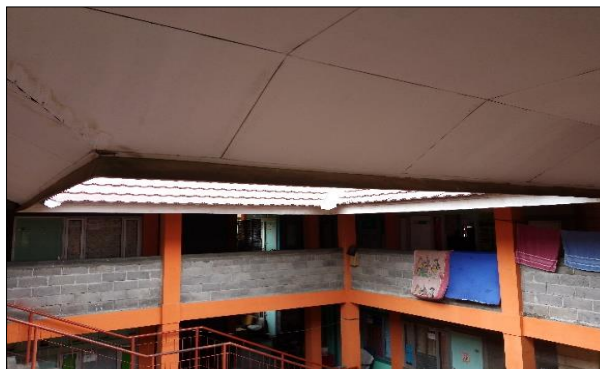
Gambar 5.3
Kerusakan Lisplang Blok B

Kerusakan pertama, pada blok B terjadi pada lisplang. Kerusakan lisplang yaitu pada sisi sisi tengah plafon sudah ada tanda-tanda rembesan air yang menyebabkan lama kelamaan akan menjadi keropos dan mengalami ambrol.

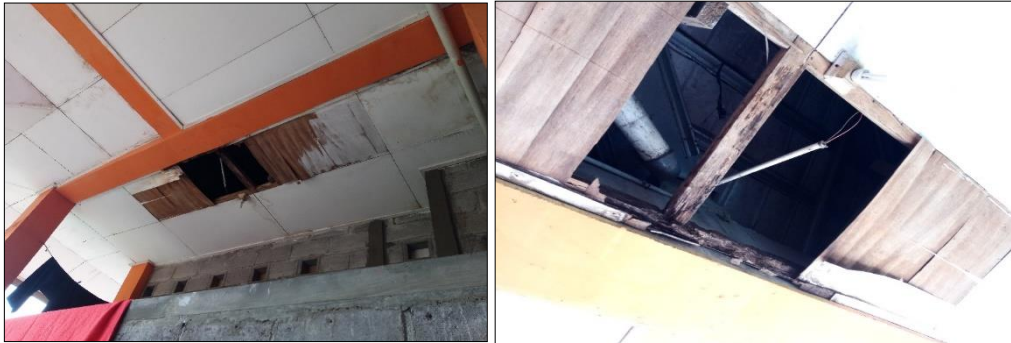
Gambar 5.4
Kerusakan Langit-Langit Blok B

Kerusakan kedua yaitu langit-langit. Rangka Baja terlihat masih bagus akan tetapi rangka penutup atap yang telah mengalami kelapukan pada kayu tampak bahwa kayu yang digunakan sebagai tumpuan penutup plafon telah lapuk. Panjang kerusakan 240 x 60 cm dan memerlukan perbaikan segera mengingat musim penghujan telah tiba dan dapat membahayakan penghuni Rusunawa Gemawang di blok B.

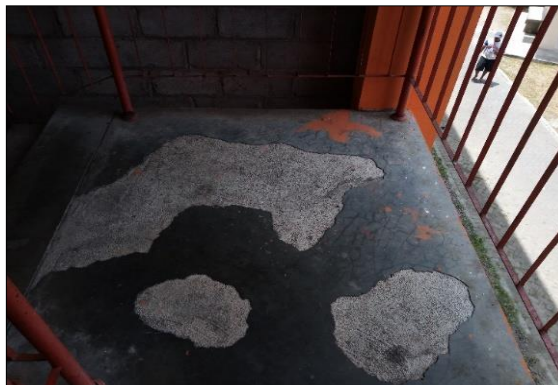
Gambar 5.5
Kerusakan Lantai di Blok B

Kerusakan ketiga yaitu lantai. Dasar lantai mengalami kerusakan berupa terkelupasnya acian, hal ini terjadi dikarenakan intensitas orang dan beban yang berlebih yang mengakibatkan acian plesteran tidak kuat. Kerusakan ini terletak di tangga lantai 1 ke 2 dengan panjang kerusakan 180 x 160.

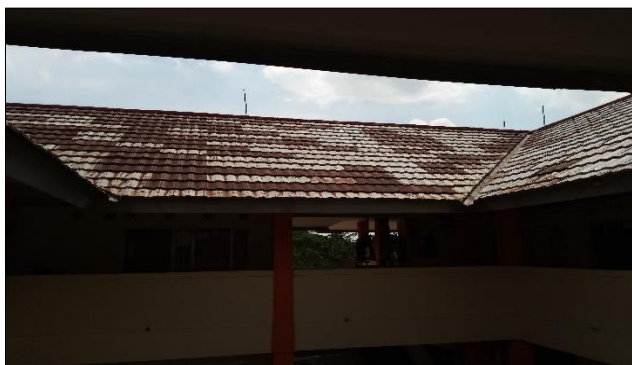
Gambar 5.6
Pengelupasan Cat Pada Penutup Atas di Blok C

Kerusakan pertama yaitu pada penutup atap dengan cat terkelupas. Pada dasarnya, penutup atas bangunan blok C ini tidak mengalami kerusakan akan tetapi terjadi pengelupasan cat dan tidak memengaruhi fungsi dari penutup atap itu sendiri namun tetap memerlukan perbaikan karena dengan cat terkelupas lama kelamaan akan menyebabkan air mampu menembus lapisan penutup atas dan menyebabkan kerusakan plafon. Oleh karena itu, masalah ini perlu segera diperbaiki/dilakukan pengecatan.

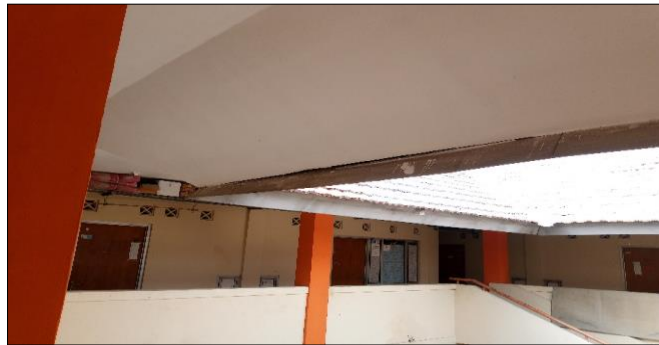
Gambar 5.7
Kerusakan Lisplang di Blok C

Kerusakan ke dua adalah pada lisplang. Terdapat sebagian lisplang yang terkelupas. Kerusakan ini dikarenakan tidak sempurnanya paku yang menancap dalam kayu dalam penutup plafon dengan panjang 285 cm.

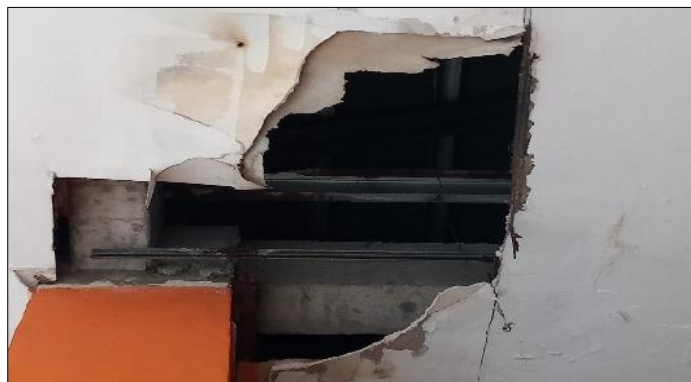
Gambar 5.8
Kerusakan Langit-Langit di Blok C

Kerusakan ketiga adalah pada langit-langit. Terlihat kerusakan pada rangka plafon di lantai 3 C. Pengeroposan rangka baja yang terlihat bisa disimpulkan bahwa bagian yang lain hampir sama mengalami kerusakan tersebut.

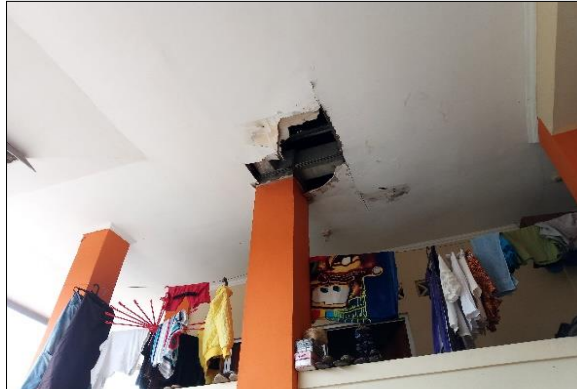
Gambar 5.9
Kerusakan Penutup Plafon di Blok C

Kerusakan keempat adalah penutup plafon. Kerusakan yang terjadi berupa mengelupasnya sebagian penutup plafon dikarenakan ada rembesan air yang mengakibatkan ambrolnya sebagian penutup plafon tersebut dengan panjang 75 cm dan lebar 100 cm.

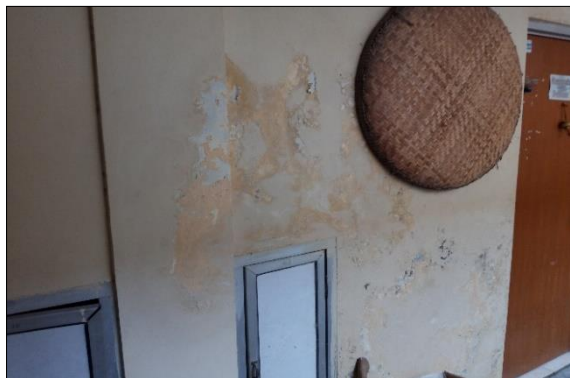
Gambar 5.10
Kerusakan Pada Cat Dinding di Blok C

Kerusakan kelima adalah pada dinding. Kerusakan ini berupa cat dinding tampak mengelupas. Mengelupasnya cat dinding dikarenakan belum keringnya acian pada dinding yang langsung dicat atau mengalami kelembaban yang lama kelamaan akan berjamur. Kasus ini ditemukan pengamat pada lantai 1 dengan lebar 172 cm dan panjang 300 cm.

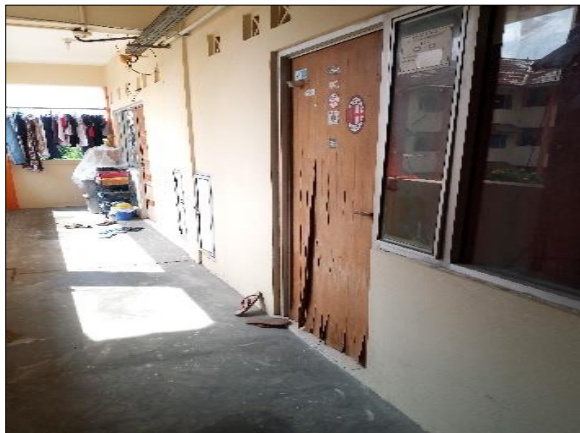
Gambar 5.11
Kerusakan Pintu di Blok C

Kerusakan keenam adalah pada pintu. Kerusakan ini tampak pintu yang retak, kerusakan ini dikarenakan oleh berbagai hal salah satunya penggunaan pintu yang menggunakan kayu tipis dan terkena panas terus menerus yang mengakibatkan kerusakan tapi masih dapat berfungsi dengan sempurna pada kunci, handel dan engsel pintu. Lokasi pengamatan pada pintu ini ada pada lantai 2 pada kamar C2 11 dengan kerusakan sepanjang 200 cm dan lebar 80 cm.

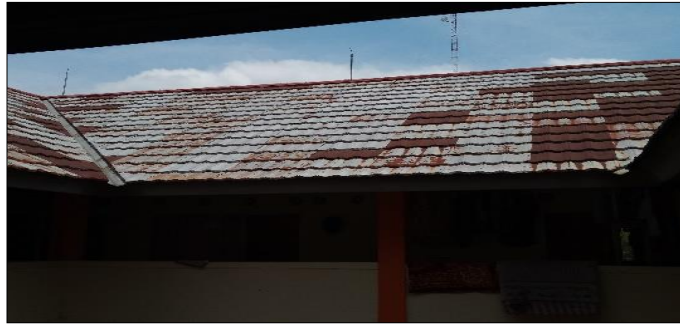
Gambar 5.12
Terkelupasnya Cat Penutup Atap di Blok D

Kerusakan pertama yaitu pada penutup atap. Penutup atap yang berada di Gemawang blok D hampir sama kerusakannya di blok C yaitu sama-sama hilangnya warna cat tetapi tidak memengaruhi fungsi penutup atap itu sendiri.

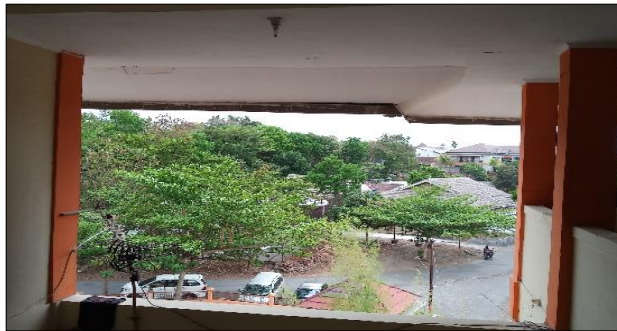
Gambar 5.13
Kerusakan Lisplang di Blok D

Kerusakan kedua yaitu pada lisplang. Pada lisplang yang terletak pada lantai 3 terdapat sebagian lisplang yang terkelupas dikarenakan paku yang menancap antar paku dengan plafon lepas.

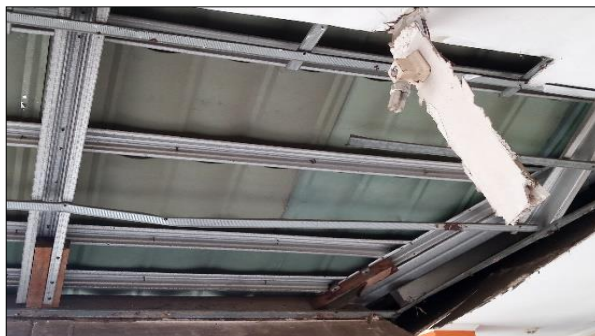
Gambar 5.14
Kerusakan Langit-Langit di Blok D

Kerusakan ketiga yaitu pada langit-langit. Kerusakan ini berupa rangka plafon yang mengalami kerusakan dengan bengkoknya rangka baja. Kerusakan ini disebabkan oleh penutup plafon yang pemasangannya langsung didapatkan pada kayu yang renggang-renggang lalu dipasang.

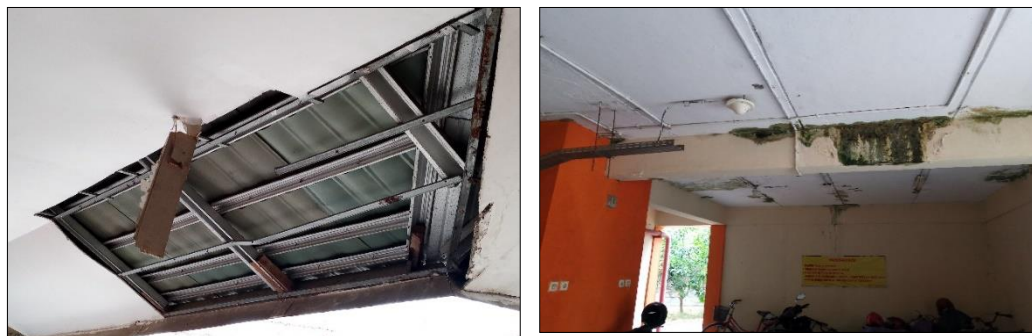
Gambar 5.15
Kerusakan Penutup Plafon di Blok D

Kerusakan keempat yaitu pada penutup plafon. Penutup plafon yang berada di lantai 3 telah ambrol hal ini dapat terjadi dikarenakan oleh beberapa hal antara lain lepasnya penguat penutup plafon dengan kayu. Kerusakan penutup plafon ini dengan panjang 310 cm dengan lebar 60 cm terkelupas. Selain itu, pengamat mendapati kerusakan dag/plafon lantai paling bawah yang berfungsi sebagai tempat parkir mengalami kerusakan yaitu munculnya lumut yang lama kelamaan akan mengurangi kekuatan balok tersebut. Tumbuhnya lumut pada tembok disinyalir ada rembesan air dari atas yang mengakibatkan tumbuhnya lumut.

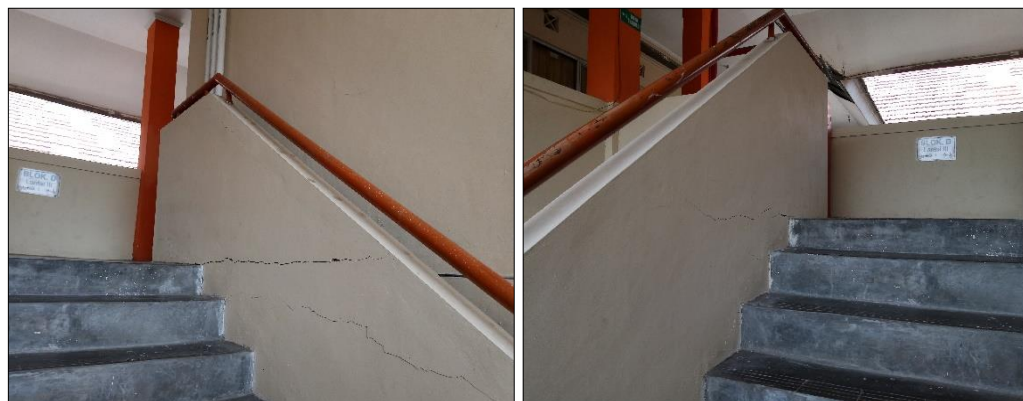
Kerusakan kelima yaitu pada dinding. Plesteran acian pada dinding di Blok D mengalami keretakan pada lantai 3 sepanjang 178 cm dan 130 cm serta retak 200 cm di lantai 2.

Gambar 5.16
Kerusakan Dinding 170 cm dan 130 cm di Lantai 3 Blok D

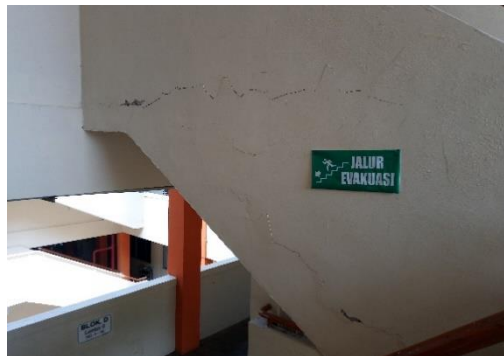
Gambar 5.17

Kerusakan Dinding 200 cm di Lantai 2 Blok D

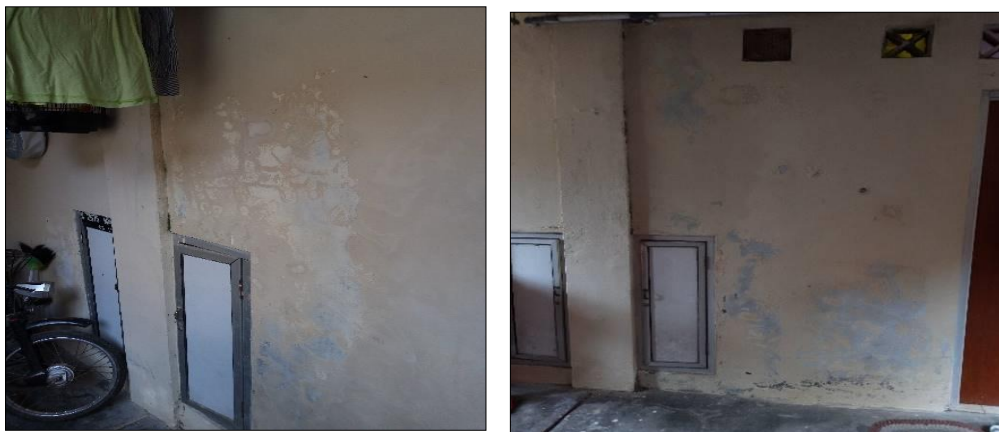
Gambar 5.18

Kerusakan keenam yaitu pada cat dinding. Dalam hal ini, terdapat kerusakan cat dinding pada lantai 2 yaitu sepanjang 250 x 140 cm. Kerusakan ini dikarenakan kelembapan yang terjadi pada dinding tersebut atau dengan kata lain pada proses pengecatan tidak menunggu dinding kering yang mengakibatkan kelembapan pada dinding.

Kerusakan Cat Dinding di Blok D

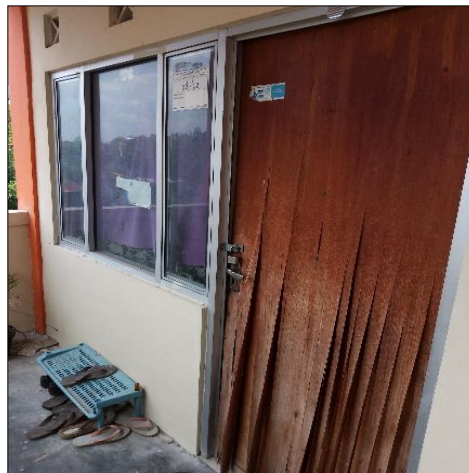
Gambar 5.19
Kerusakan Pintu di Blok D

Kerusakan ketujuh yaitu pada pintu. Kerusakan pada pintu tersebut yaitu mengelupasnya lapisan depan pintu yang mengakibatkan kurang enakannya pandangan tapi tidak mengurangi fungsi pintu tersebut kunci, handel dan engsel pintu masih berjalan dengan normal. Kasus ini ditemui pengamat pada lantai 2 dengan kerusakan sepanjang 200 cm dan lebar 80 cm.
