Lampiran 2 Hasil Observasi/Pengukuran Blok A Gemawang 1

Lampiran 8 Hasil Pengukuran Kerusakan Blok A Gemawang 1

Lampiran 10 Hasil Pengukuran Kerusakan Blok C Gemawang 2

Lampiran 11 Hasil Pengukuran Kerusakan Blok D Gemawang 2

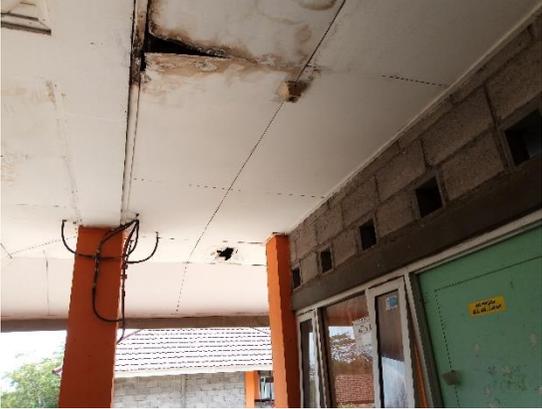
Terdapat kerusakan yaitu pada bagian penutup plafon yang telah terbuka seperti gambar yang berada di samping Panjang kerusakan 120 x 60 cm hal ini dikarenakan adanya rembesan air yang masuk lewat rangka plafon, terlihat terdapat bekas air

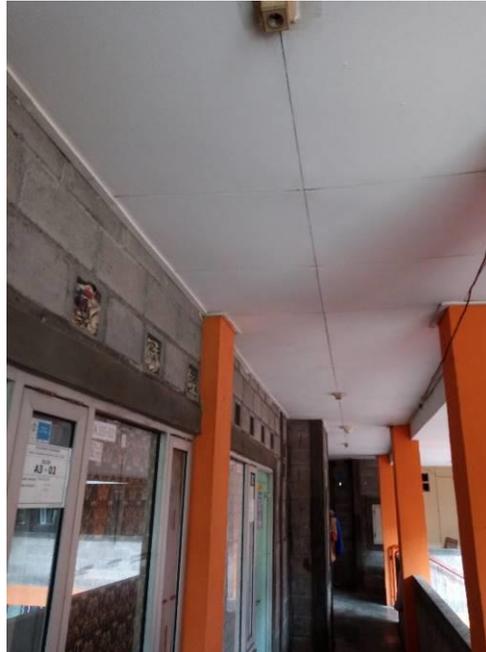
Cat Plafon

Sebagian besar cat plafon masih terlihat bagus, akan tetapi ada beberapa lokasi yang telah mengalami kerusakan yang menyebabkan cat plafon tampak kotor.

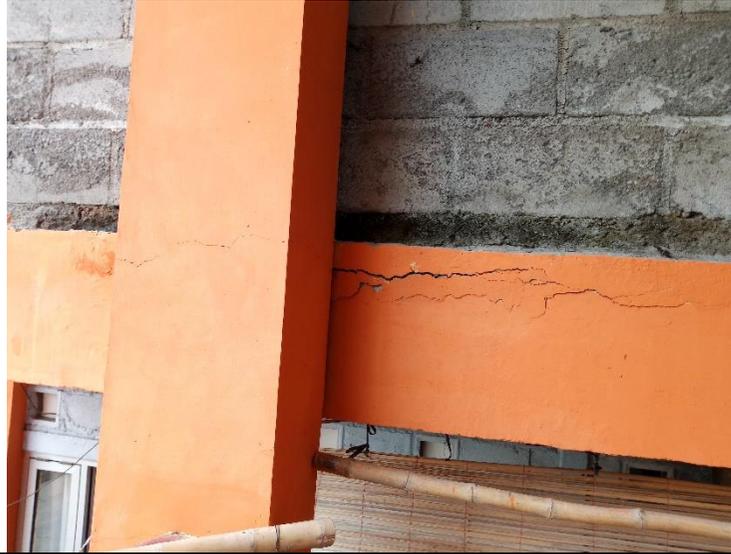
Plester Aci

Pada bagian balok mengalami kerusakan yaitu plesteran aci retak halus sepanjang 120 cm
Kerusakan ini terletak di lantai 2

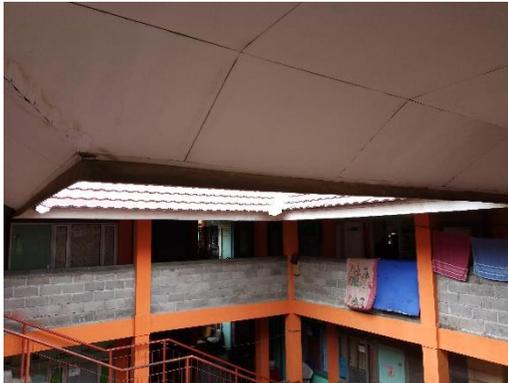
<p>Pada lisplang terdapat kerusakan yaitu pada sisi sisi tengah plafon sudah ada tanda tanda rembesan air yang menyebabkan lama kelamaan akan menjadi keropos dan mengalami ambrol</p>

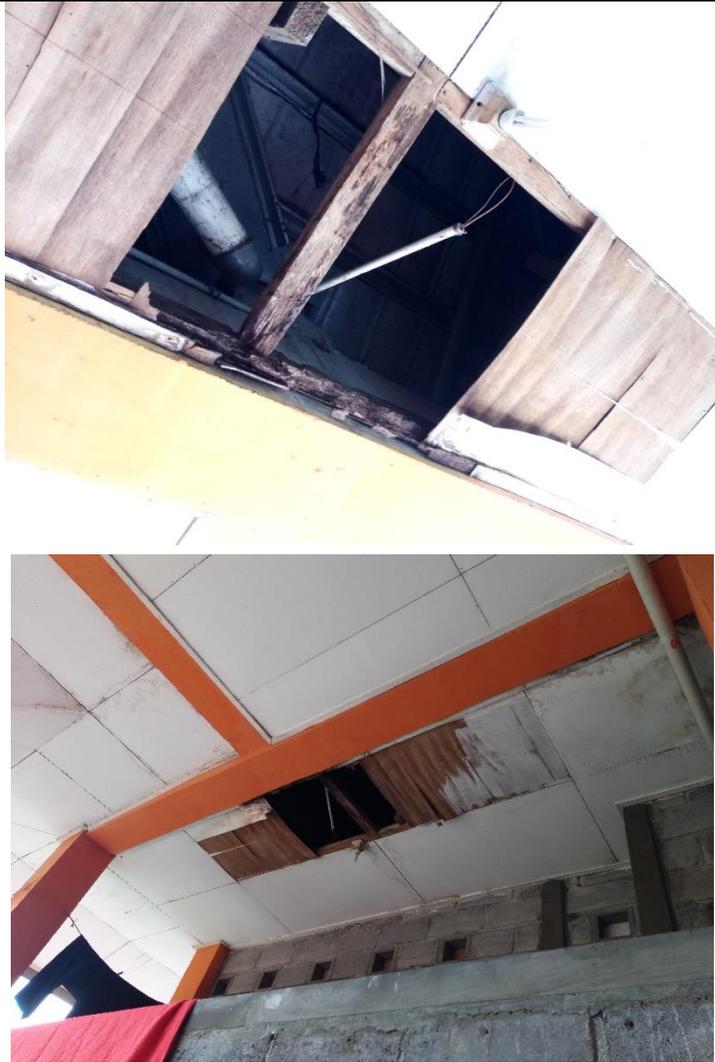
Langit-Langit

Rangka Baja terlihat masih bagus
akan tetapi rangka penutup atap yang telah mengalami kelapukan
pada kayu
tampak bahwa kayu yang di gunakan sebagai tumpuan penutup
plafon telah lapuk
panjang kerusakan 240 x 60 cm

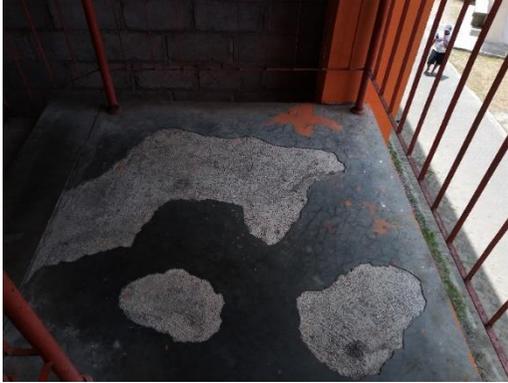
6	Lantai

<p>Dasar lantai mengalami kerusakan berupa terkelupasnya acian hal ini terjadi dikarenakan intensitas orang dan beban yang berlebihan yang mengakibatkan acian plesteran tidak kuat terletak di lantai 1 ke 2 dengan panjang kerusakan 180 x 160</p>
7	Sistem Pemadam Kebakaran

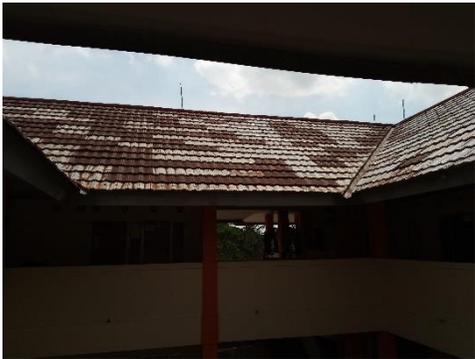
Tidak Mengalami kerusakan akan tetapi pengelupasan cat dan tidak mempengaruhi fungsi dari penutup atap

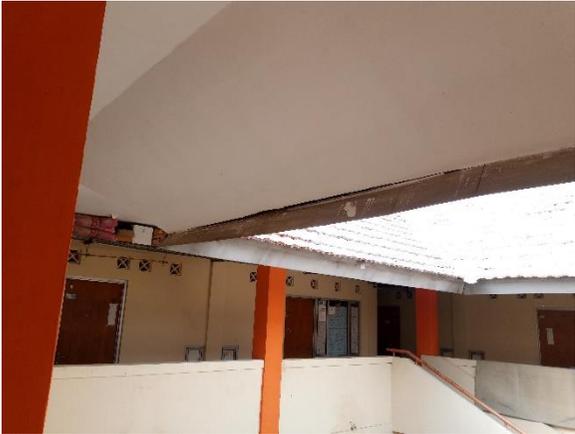
Lisplang

Terdapat sebagian lisplang yang terkelupas dikarenakan tidak sempurnanya paku yang menancap dalam kayu yang menancap dalam penutup plafon dengan panjang 285 cm
2	Langit-Langit

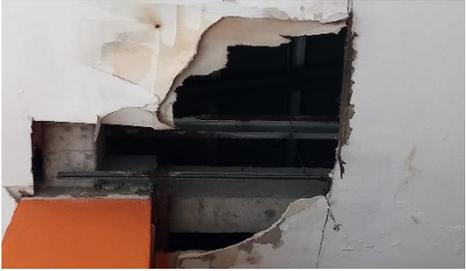
Terlihat kerusakan pada rangka plafon di lantai 3 c Pengeroposan rangka baja yang terlihat bisa di simpulkan bahwa bagian yang lain hampir sama mengalami kerusakan seperti itu.

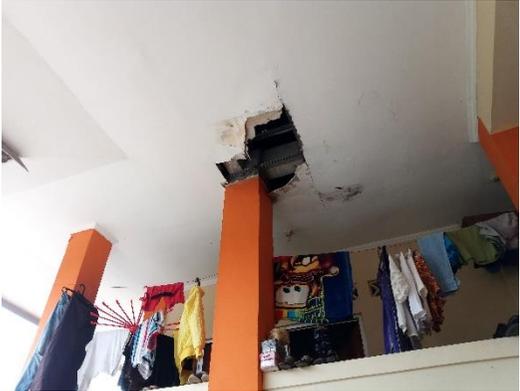
Penutup Plafon

Mengelupasnya sebagian penutup plafon dikarenakan ada rembesan air yang mengakibatkan ambrolnya sebagian penutup plafon tersebut panjang 75 cm lebar 100 cm
	Cat Plafon

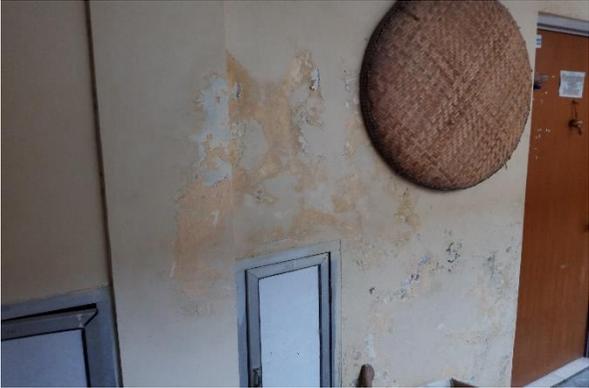
3	Dinding

<p>Cat dinding tampak mengelupas mengelupas dikarenakan belum keringnya acian pada dinding yang langsung di cat atau mengalami kelembaban yang lama kelamaan akan berjamur kasus ini di temukan pengamat pada lantai 1 dengan lebar 172 cm,dan panjang 300 cm</p>
4	Pintu

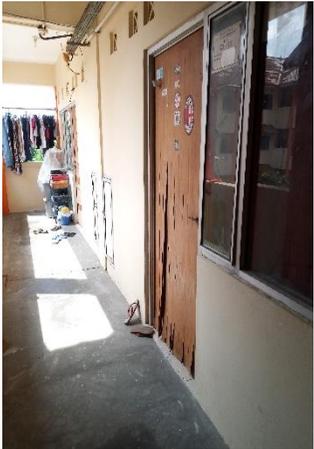
<p>Seperti yang terlihat disamping tampak pintu yang tampak keretak keretakan hal ini dikarenakan oleh berbagai hal salah satunya penggunaan pintu yang menggunakan kayu tipis dan terkena panas terus menerus yang mengakibatkan kerusakan tapi masih bisa berfungsi sempurna kunci,handel dan engsel pintu masih berfungsi dengan baik lokasi pengamatan pada lantai 2 pada kamar c2 11 kerusakan dengan panjang 200 cm dan lebar 80 cm</p>

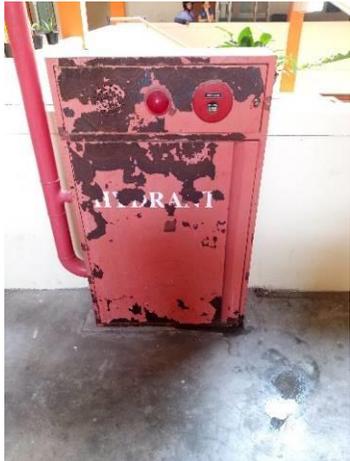
Sistem pemadam kebakaran pada rusun gemawang baik dikarenakan di setiap lantai dilengkapi dengan hydrant walaupun dari segi bentuk kurang terawat,

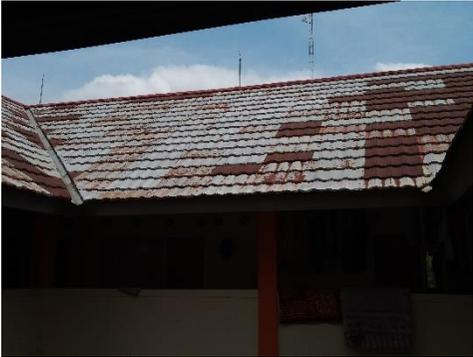
<p>Penutup atap yang berada di gemawang 2 blok D hampir sama kerusakannya di blok C yaitu sama” hilangnya warna cat tetapi tidak mempengaruhi fungsi</p>
	Lisplang

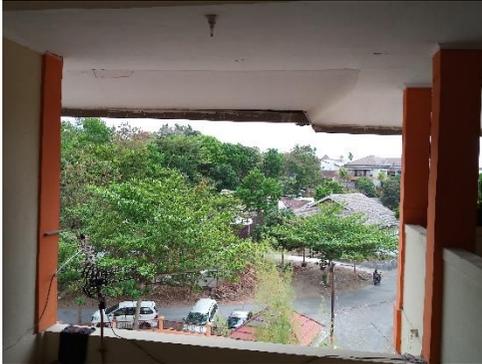
<p>Pada lisplang yang terletak pada lantai 3 terdapat sebagian lisplang yang terkelupas dikarenakan paku yang menancap antar paku dengan plafon lepas,</p>

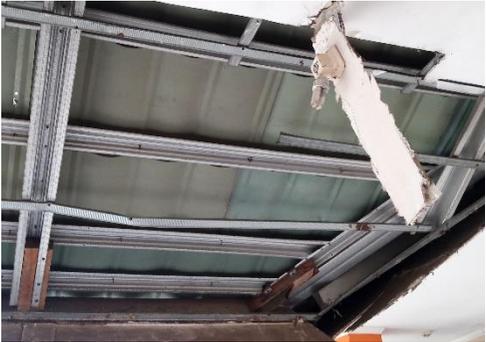
Langit-langit

<p>Rangka plafon yang terdapat pada blok D mengalami Kerusakan yaitu bengkoknya rangka baja hal ini disebabkan oleh penutup plafon yang pemasangannya langsung didapatkan pada kayu yang renggang” lalu di pasang</p>
Penutup Plafon

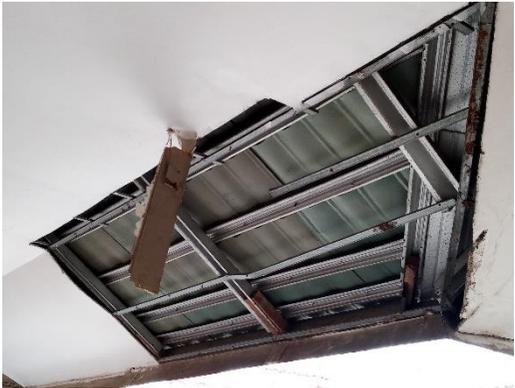
<p>Penutup plafon yang berada di lantai 3 telah ambrol hal ini dikarenakan oleh beberapa hal antara lain lepasnya penguat penutup plafon dengan kayu dll kerusakan dengan panjang 310 cm dengan lebar 60 cm terkelupas</p> <p>Pengamat mendapati kerusakan dag/plafon lantai paling</p>

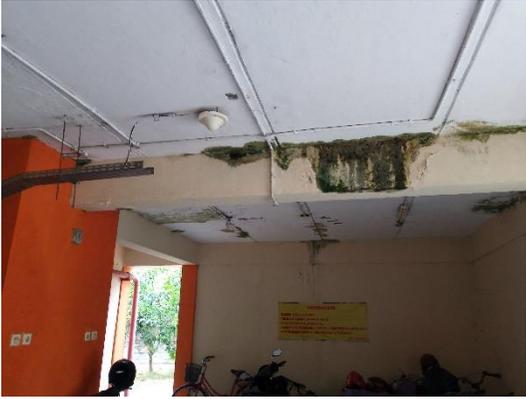
<p>bawah yang berfungsi sebagai tempat parkir mengalami kerusakan yaitu munculnya lumut yang lama kelamaan akan mengurangi kekuatan balok tersebut tumbuhnya lumut pada tembok disinyalir ada rembesan air dari atas yang mengakibatkan tumbuhnya lumut</p>
Cat Plafon

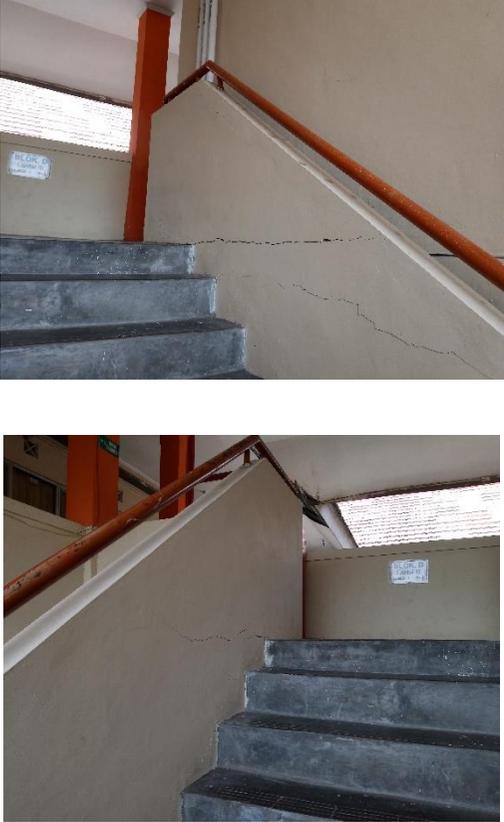
3	Dinding

<p>Plesteran Acian mengalami keretakan pada lantai 3 sepanjang 178 cm</p> <p>Keretakan disamping berada di sebaliknya dengan panjang 130 cm</p>
---	---------	---	---

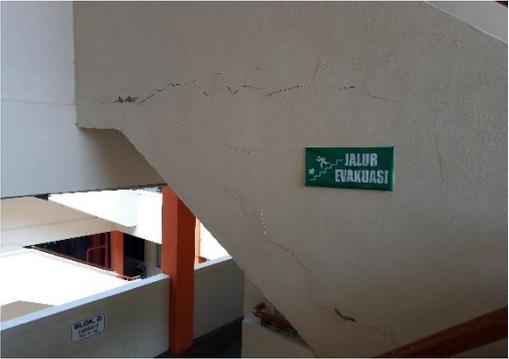
<p>keretakan juga terjadi pada dinding lantai 2 dengan luas panjang 200 cm</p>
Cat Dinding

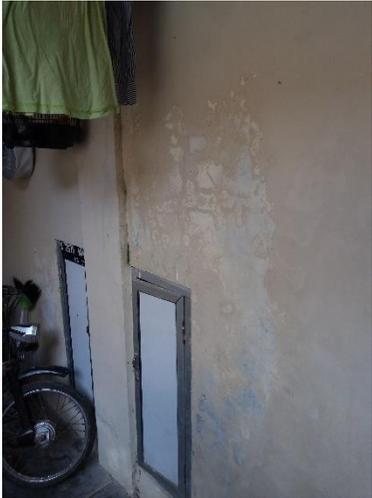
<p>Terdapat Kerusakan cat dinding yang terdapat pada lantai 2 yaitu sepanjang 250 x 140 cm hal ini dikarenakan kelembapan yang terjadi pada dinding tersebut atau dengan kata lain pada proses pengecatan tidak mnggu dinding kering yang mengakibatkan kelembapan itu terjadi</p>

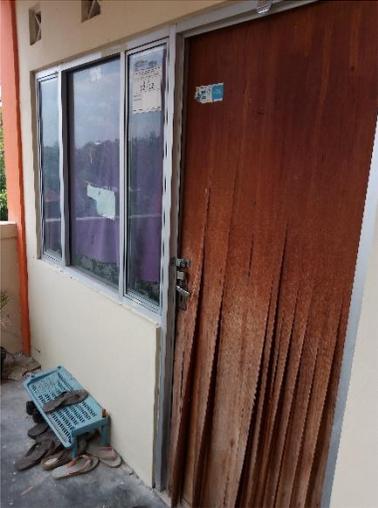
4	Pintu

<p>Kerusakan pada pintu tersebut yaitu mengelupasnya lapisan depan pintu yang mengakibatkan kurang enak nya pandangan tapi tidak mengurangi fungsi pintu tersebut kunci, handel dan engsel pintu masih berjalan dengan normal</p> <p>kasus ini ditemui pengamat pada lantai 2</p> <p>Kerusakan tersebut dengan panjang 200 cm dan lebar 80 cm</p>
---	-------	--	---

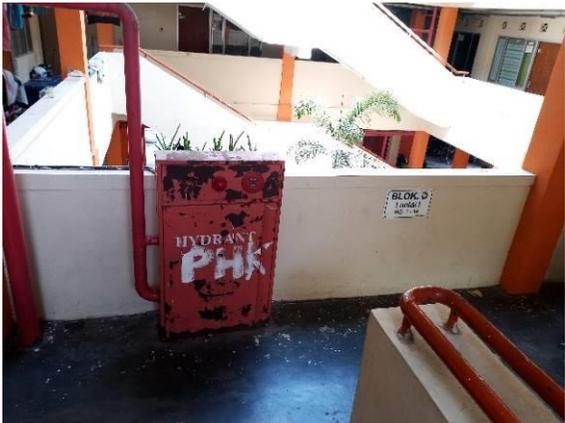
Sistem Pemadam Kebakaran pada blok D cukup baik dengan adanya hydrant setiap lantai akan tetapi kurang terawat, alangkah baiknya hydrant ini di control kelayakannya, karna hydrant sangat penting bagi sebuah bangunan umum seperti rusun.
