5.6.2. Analisis Lokasi *Black Spot* Pada Sta 21 + 852 s/d Sta 22+ 352 (Lokasi 6)

5.6.3. Analisis Lokasi *Black Spot* Pada Sta 8 + 628 s/d Sta 9 + 128 (Lokasi 3)

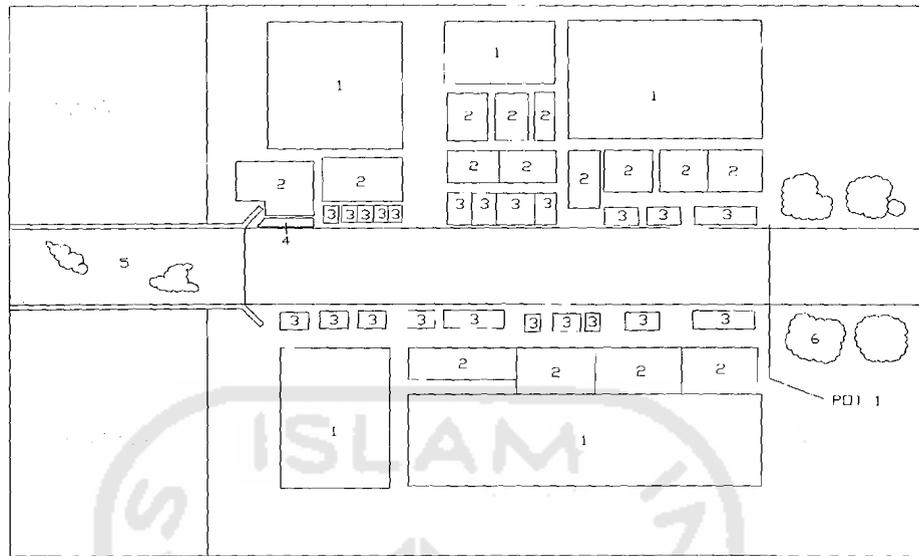
Gambar 5.23. Sket Situasi Lokasi 6

Secara geometris jalan pada lokasi ini merupakan jalan lurus dimana terdapat jembatan yang panjangnya mencapai 30m. Terdiri dari 2 jalur dan 2 lajur yang masing masing lajurnya mempunyai lebar 3,5 meter tanpa median jalan. Kondisi aspal jalan yang sudah kasar dan berlubang, serta marka jalan yang tidak napak lagi memperburuk jalan dilokasi ini, untuk lebih jelas dapat di lihat pada sket berikut :

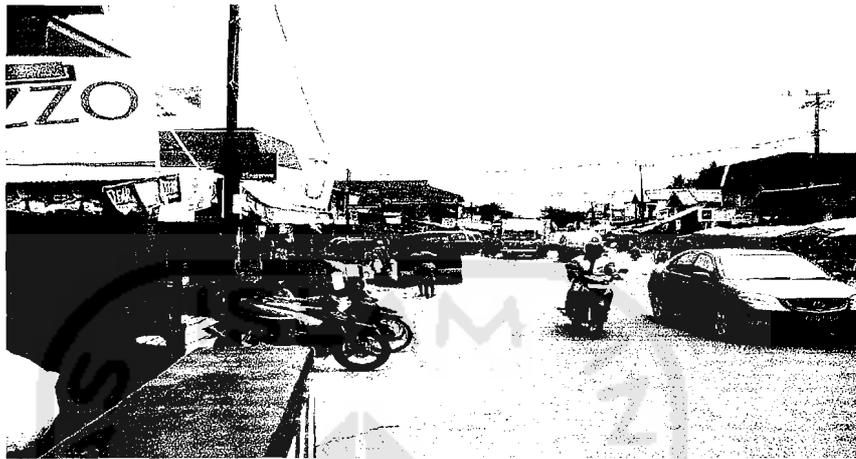
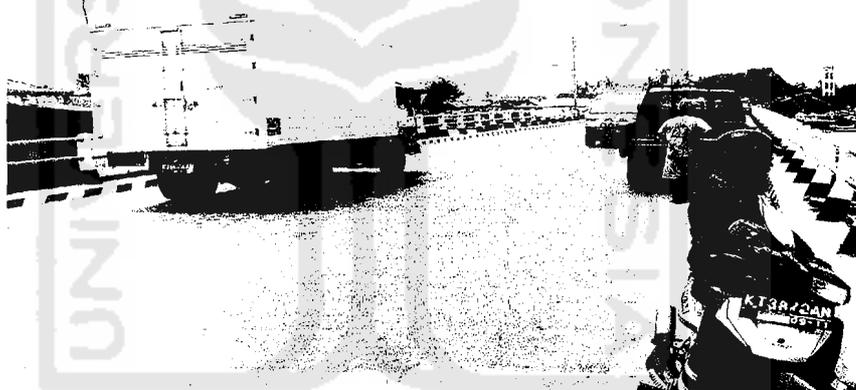
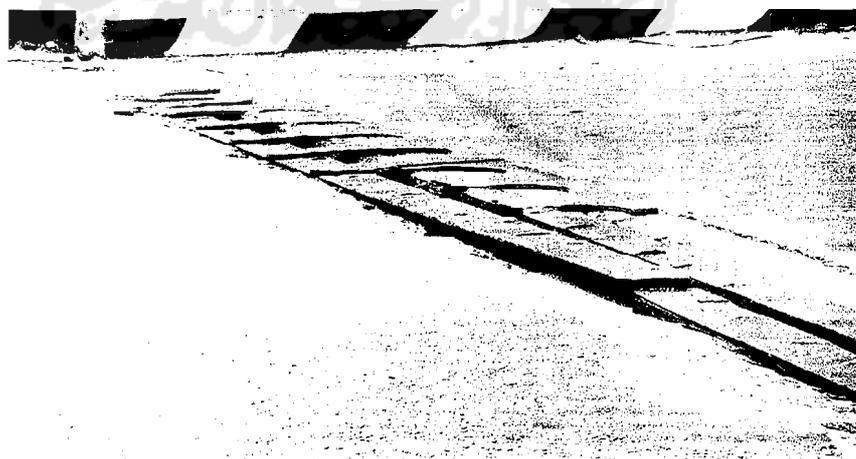
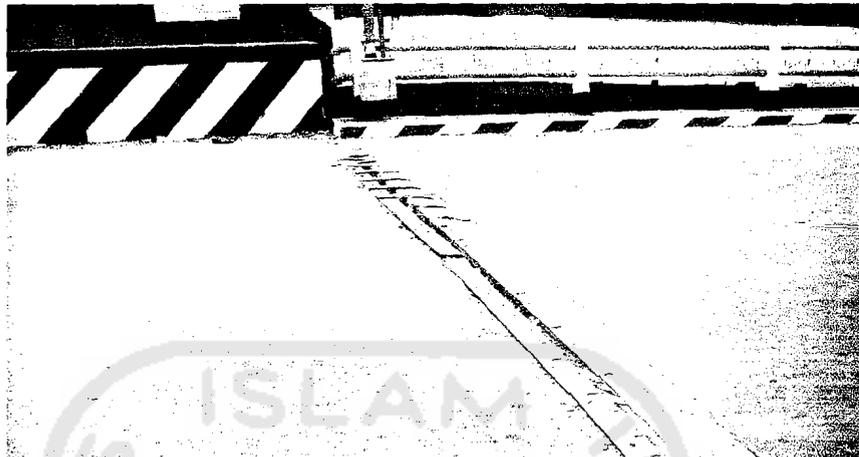
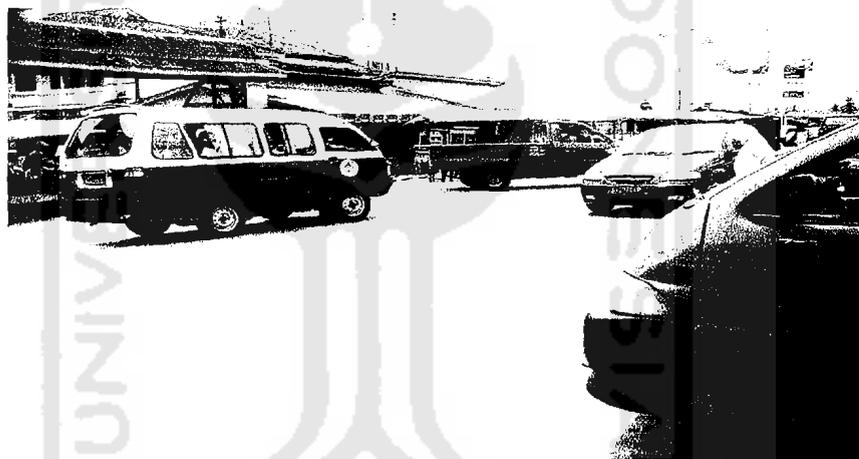
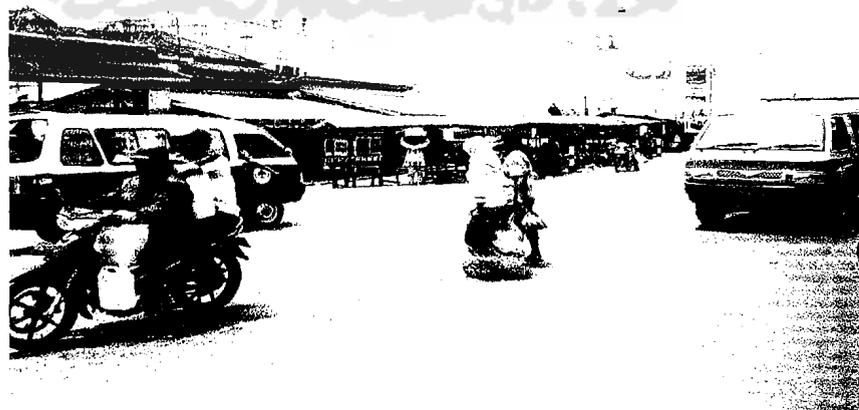
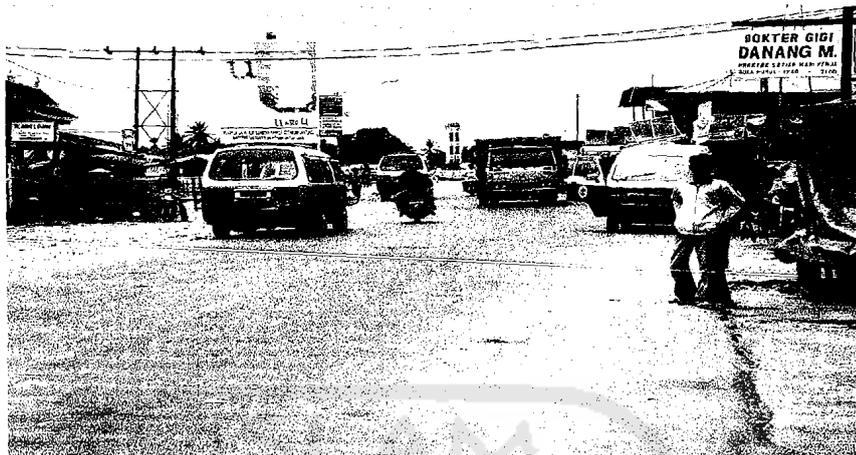
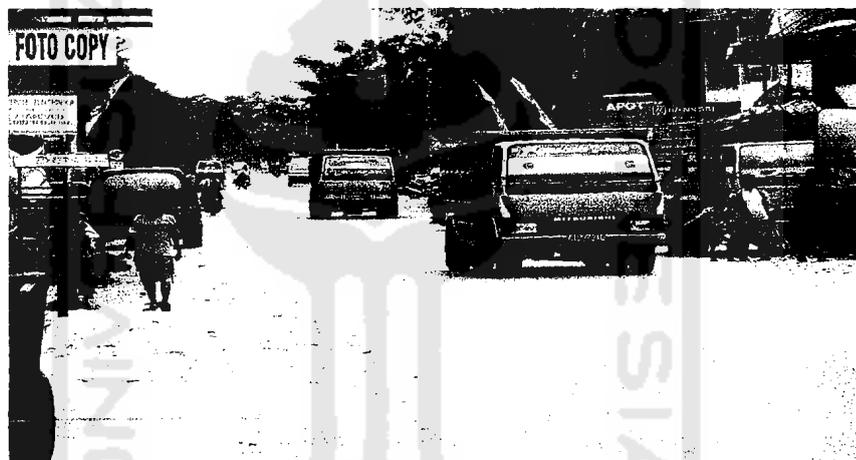
Lokasi ini merupakan lokasi yang mempunyai tingkat kepadatan yang relatif tinggi di banding dengan lokasi-lokasi lainnya, mengingat terdapat pasar tradisional di samping kiri dan kanan jalan. Bahkan pada jam-jam sibuk terutama pagi hari dimana kendaraan yang akan melewati jalan ini terhambat dengan banyaknya masyarakat yang hilir mudik didalam aktifitasnya. Setelah dilakukan pengamatan di lapangan ternyata di lokasi ini terdapat bagian dari komponen jalan tidak digunakan sebagaimana mestinya, misalkan saja bahu jalan yang berubah fungsi menjadi tempat berjualan atau berdirinya lapak-lapak pedagang kaki lima

belum lagi jika ada kendaraan yang parkir dan berhenti di badan jalan, hal ini sangat mengganggu para pengguna jalan lainnya yang ingin melewati lokasi tersebut. Selain itu banyak pejalan kaki yang berjalan dan menyebrang di sembarang tempat hal tersebut terjadi dikarenakan tidak tersedianya trotoar dan tempat penyebrangan.

- a. Untuk menangani kondisi jalan yang berlubang, perlu dilakukan pengaspalan ulang sehingga tak nampak lagi jalan yang berlubang.
- b. Perlu diadakan pengecatan ulang marka yang sudah tidak nampak lagi.
- c. Pengembalian fungsi bahu jalan sebagai mana mestinya bisa saja sebagai trotoar dan bukan tempat berdirinya lapak-lapak pedagang kaki lima.
- d. Memasang rambu dilarang parkir dan berhati-hati, agar tak terjadi kemacetan disepanjang jalan yang di kanan kirinya terdapat pasar.
- e. Membuat tempat khusus untuk parkir kendaraan pengunjung pasar sehingga tidak ada lagi kendaraan yang parkir di sembarang tempat.
- f. Membuat penyebrangan jalan agar tak ada lagi pejalan kaki yang menyebrang di sembarang tempat.

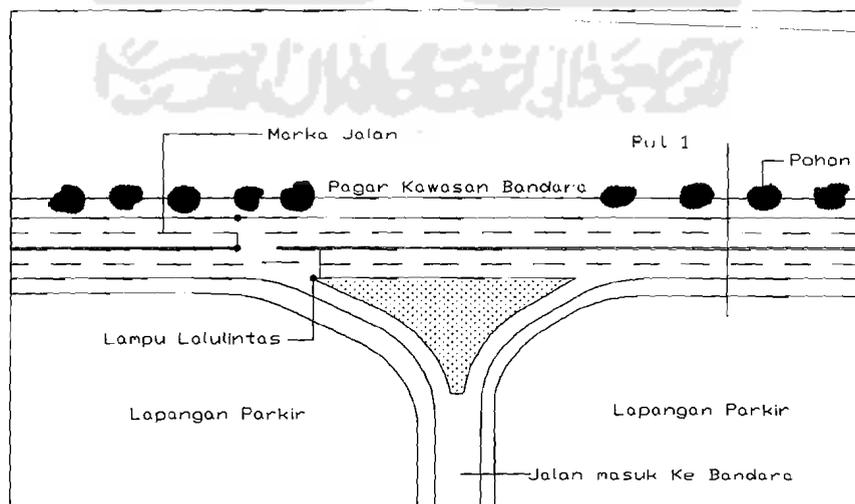
Gambar 5.35 Sket Situasi lokasi 3

Secara geometris jalan pada lokasi ini merupakan jalan lurus. Terdiri dari 2 jalur dan 4 lajur yang dipisahkan dengan median jalan.. Untuk lebih jelas dapat dilihat pada sket berikut :

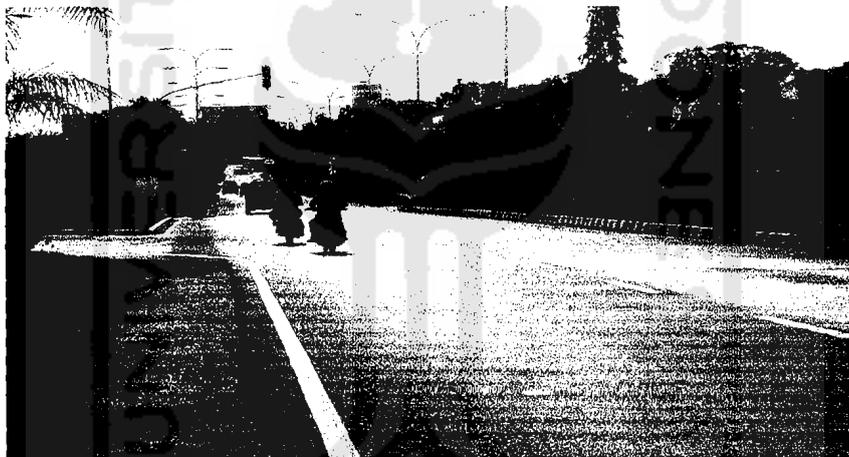
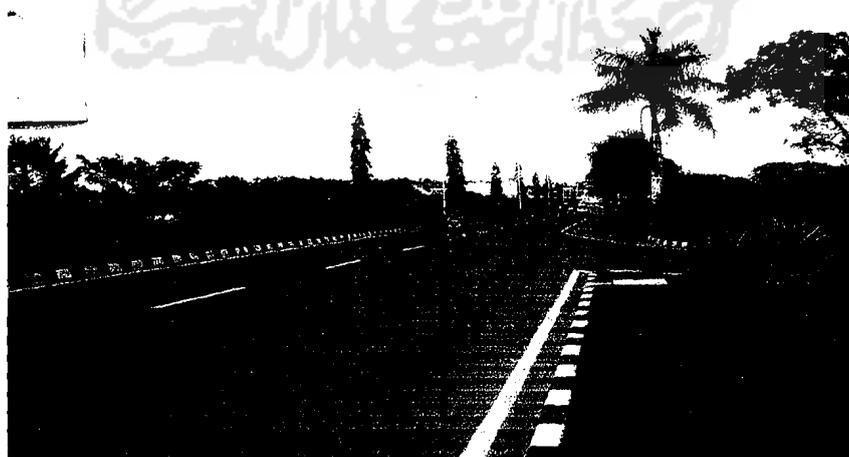
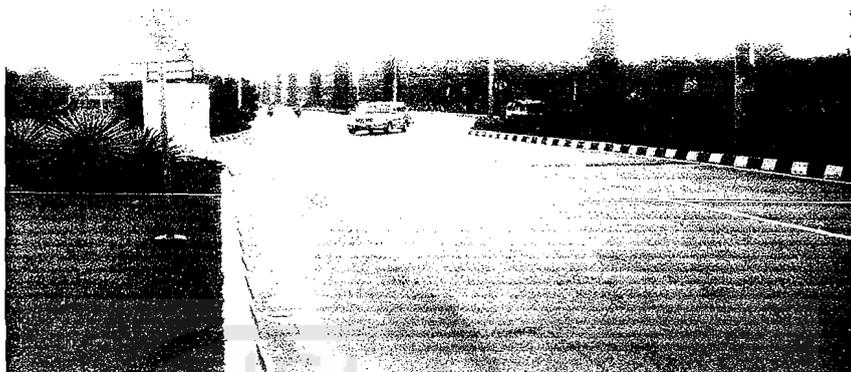
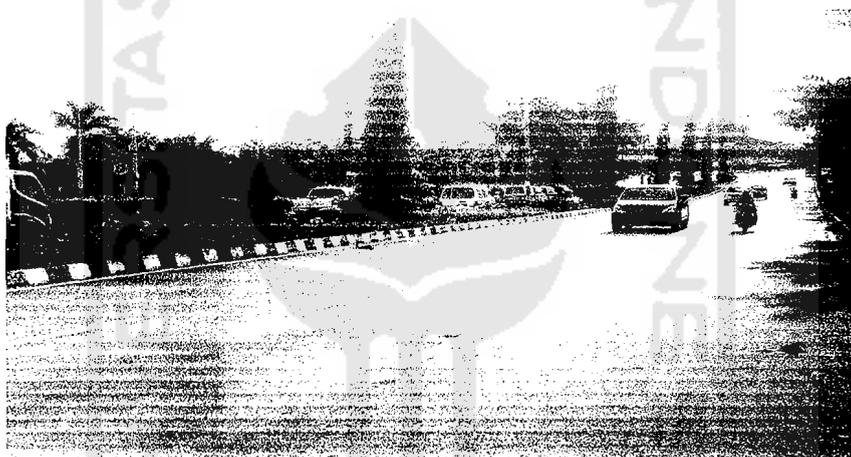
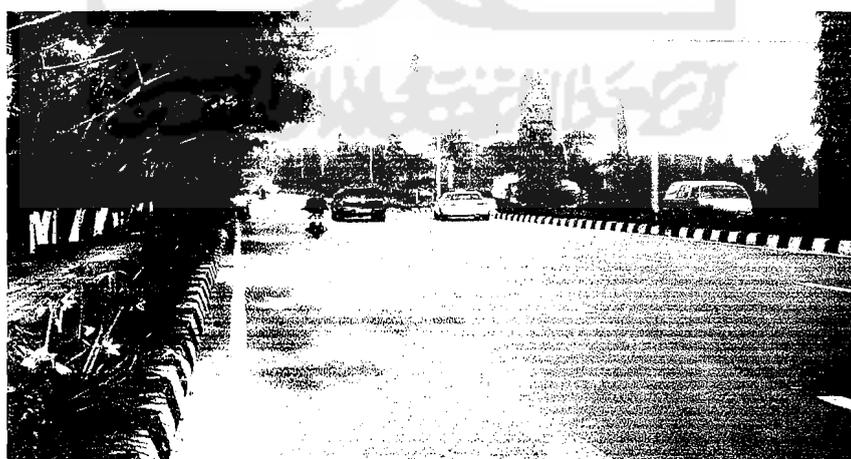
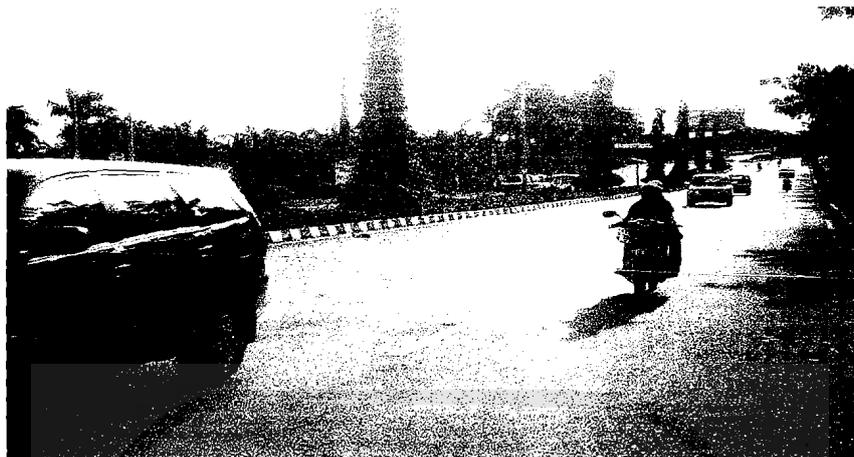
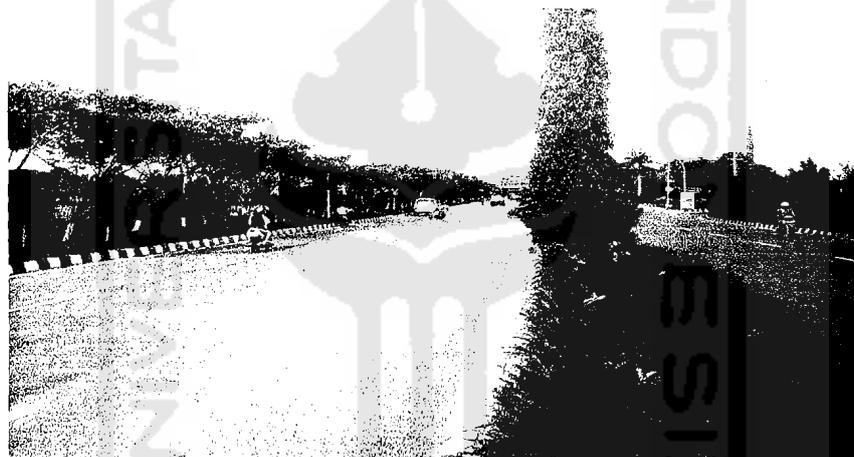
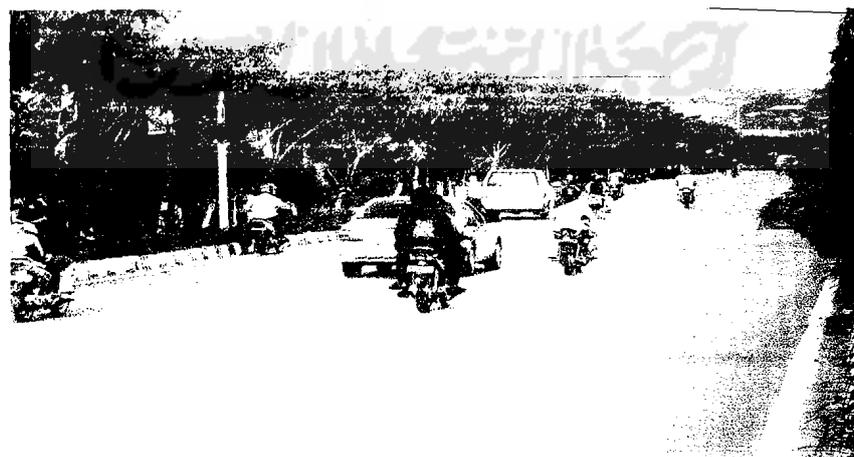
Dari hasil pengamatan di lapangan, pada lokasi ini fasilitas jalan yang ada sudah cukup memadai hanya saja perlu ditambahkan beberapa rambu yang berfungsi mengontrol kecepatan mengingat pada lokasi ini kecepatan kendaraan yang relatif tinggi. Dari segi disiplin pengendara kendaraan terbilang masih rendah ini ditandai dengan masih ada kendaraan yang berhenti di sembarang tempat meski sudah ada rambu larangan untuk berhenti. Selain itu meski ruas ini sudah merupakan daerah tertib lalulintas namun masih saja ada pengendara sepeda motor yang tidak menggunakan helm.

1. Penambahan rambu dilarang berhenti, hati-hati, dan rambu yang bertuliskan "Kurangi Kecepatan" mengingat kecepatan pada lokasi ini relatif tinggi.
2. Bila perlu dibuat Pita Penggaduh untuk mengembalikan konsentrasi pengemudi agar dapat mengontrol kendaraannya.
3. Perlu dilakukan razia rutin yang berfungsi mengontrol kedisiplinan pengendara kendaraan dalam mematuhi peraturan yang sudah ada. Karena pelanggaran-pelanggaran yang terjadi dimungkinkan dapat menjadi pemicu terjadinya kecelakaan.
