BAB I

PENDAHULUAN

1.1 LATAR BELAKANG

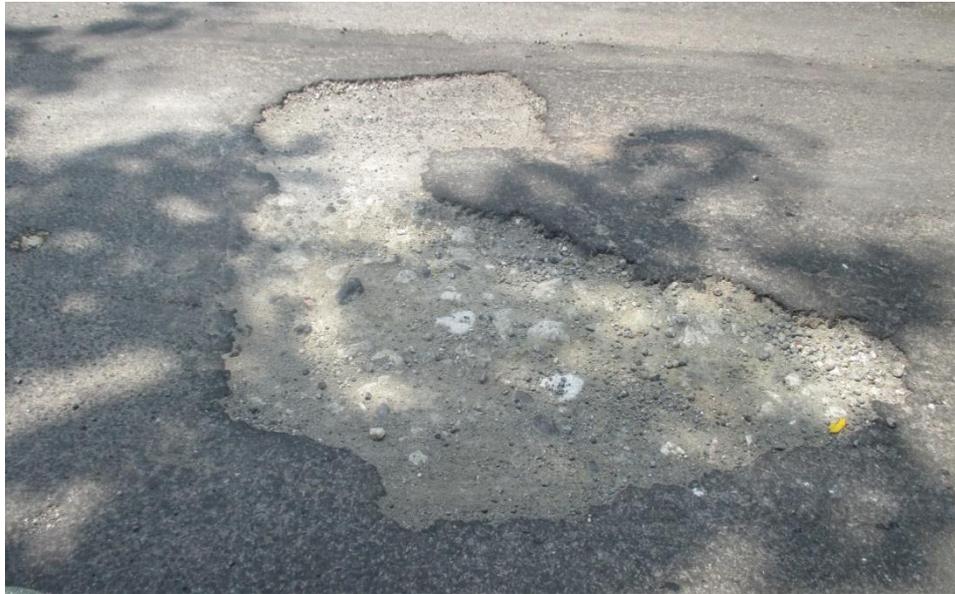
potholes (lubang), *depressions* (amblas), *longitudinal/transverse cracking* (retak memanjang/melintang). Gambar kerusakan dapat dilihat pada gambar dibawah ini

Gambar 1. 1 Kondisi Kerusakan Jalan Watusigar

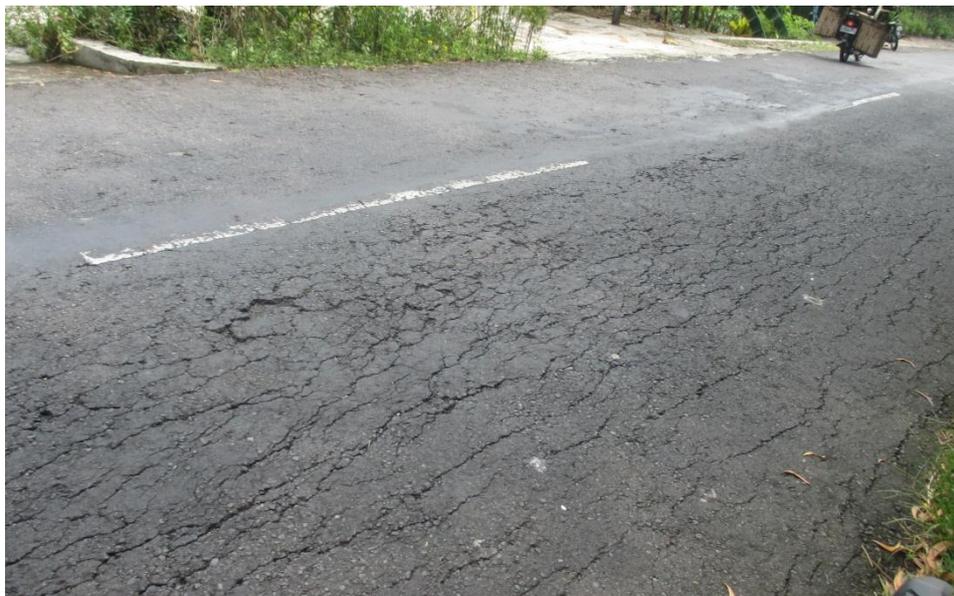
Gambar 1. 2 Kondisi Kerusakan Jalan Watusigar
