BAB VI

ANALISIS DATA

6.1 Analisis Kondisi Daerah Pengaliran Sungai Manna yang Kritis

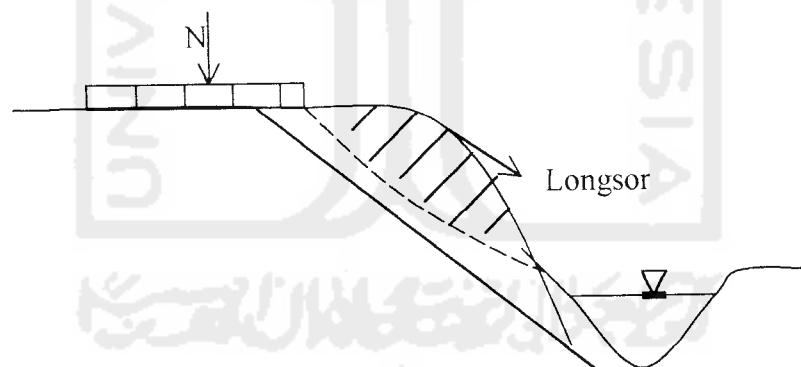
Hilangnya tanah pada satu sisi badan jalan dapat mengakibatkan penurunan yang besar disekitar batas sisinya karena terjadi tekanan tanah lateral (arah ke samping) di dalam badan jalan, ini berarti kerusakan pada perkerasan jalan.

Gambar 6.3 Longsor badan jalan

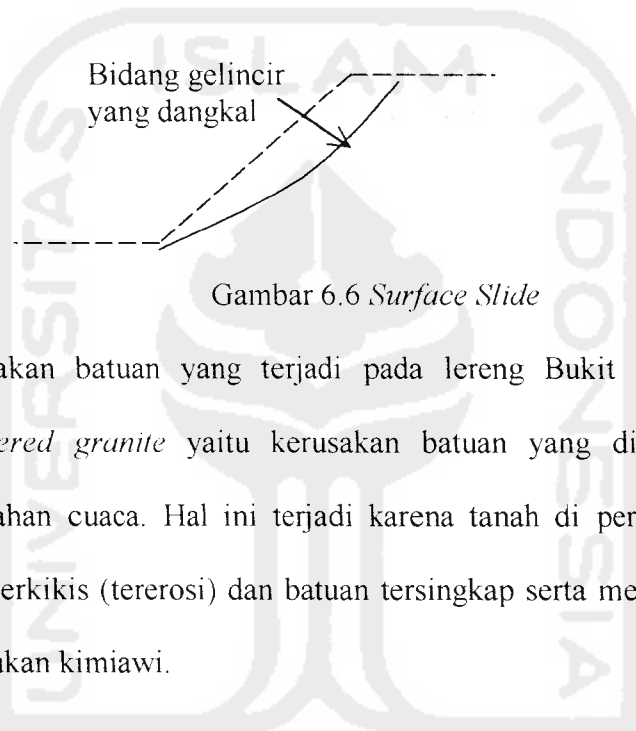
1. Erosi yang terjadi pada lereng Bukit Simpur adalah jenis *surface slide* yaitu kerusakan yang memiliki bidang gelincir atau bidang longsor (berupa lengkungan) yang dangkal. Erosi ini hanya terjadi pada tanah permukaan saja karena lapis dalamnya adalah berupa batuan granit pasir.

Gambar 6.6 *Surface Slide*

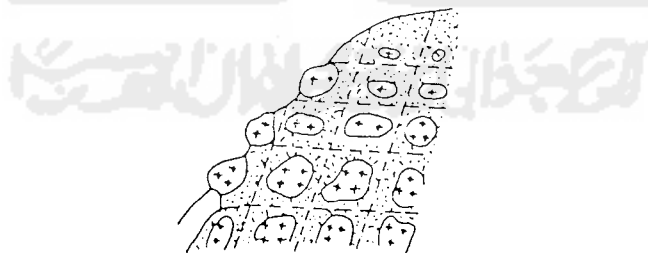
2. Kerusakan batuan yang terjadi pada lereng Bukit Simpur adalah *weathered granite* yaitu kerusakan batuan yang disebabkan oleh perubahan cuaca. Hal ini terjadi karena tanah di permukaan lereng telah terkikis (tererosi) dan batuan tersingkap serta mengalami proses pelapukan kimiawi.

Gambar 6.7 *Weathered granite*

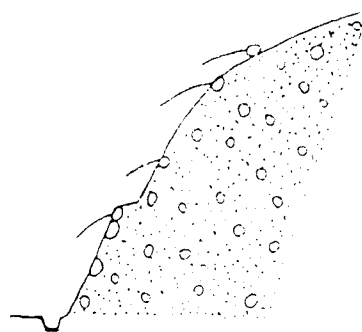
Adalah kerusakan karena adanya pemotongan tebing dari penanggulangan yang lalu dan dipercepat dengan turunnya hujan dan berhembusnya angin. Tanah tebing yang dipotong menjadi terusik dan ikatan antar molekul tanah terlepas bila terkena hujan.

Gambar 6.9 *Failure due to accelerated weathering caused by cutting*

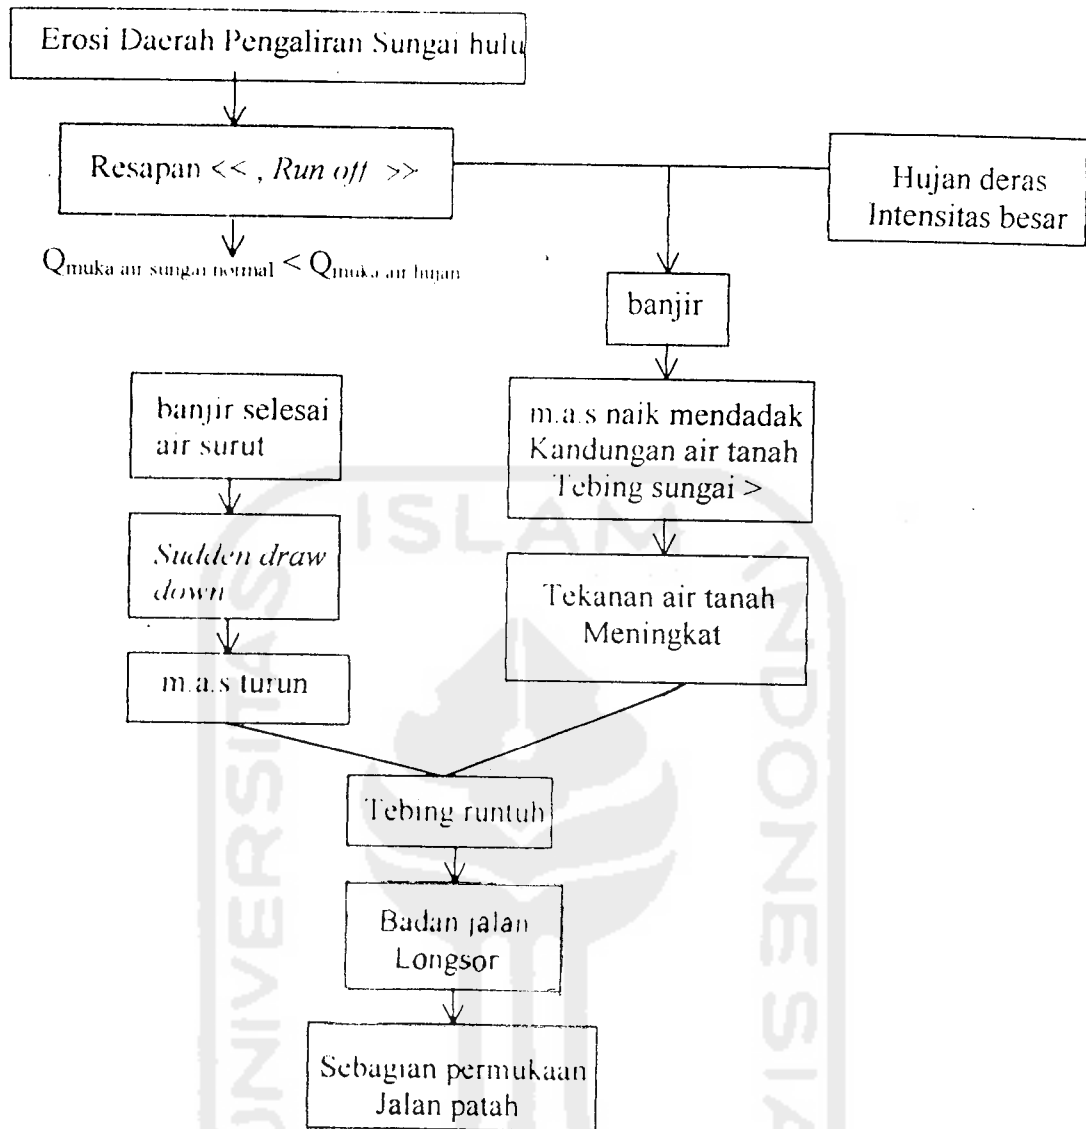
Proses terjadinya kerusakan badan jalan diawali dengan erosi daerah pengaliran sungai hulu yaitu resapan air tanah kecil dan *run off* besar ($Q_{\text{muka air sungai normal}} < Q_{\text{muka air hujan}}$). Pada saat hujan deras intensitas besar dan terjadi banjir kemudian muka air sungai naik dengan kandungan air tanah bertambah dan tekanan air tanah meningkat. Ketika banjir selesai air surut dengan cepat dan muka air sungai turun secara mendadak (*sudden draw-down*) yang menyebabkan tanah tebing runtuh, badan jalan longsor dan sebagian permukaan jalan patah.

Gambar 6.13 Proses Kerusakan Badan Jalan

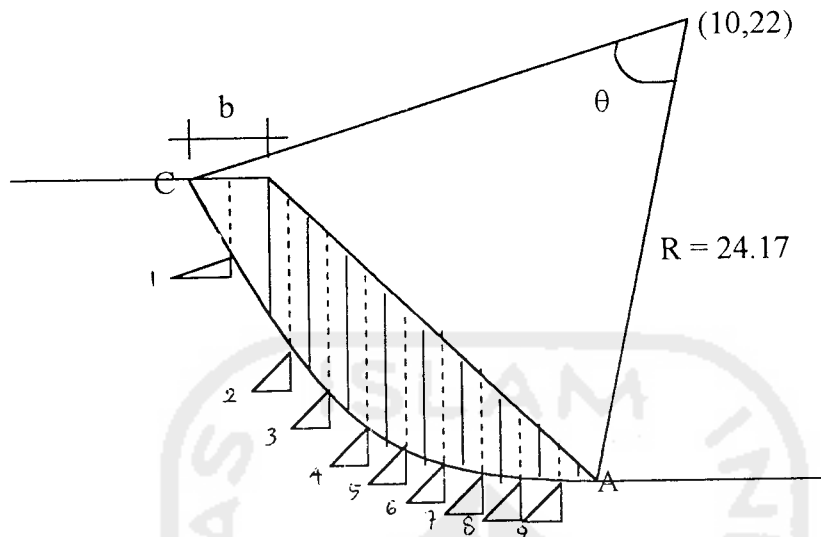
Gambar 6.14 Kelongsoran Lereng Bukit Simpur

$$SF = \frac{(LAC \times c) + \sum N \tan \phi}{\sum T} = 0.447 < 1.5$$

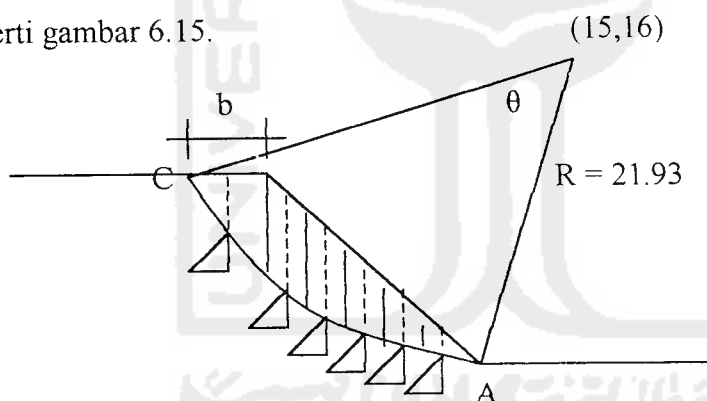
Gambar 6.17 Kelongsoran Tebing Sungai Manna

$$SF = \frac{(\text{LAC} \times c) + \sum N \tan \phi}{\sum T} = 0.382 < 1.5$$
