**EVALUASI KONDISI PERKERASAN JALAN
KALIURANG KM 13 – KM 14 BERDASARKAN
NILAI PCI SERTA PERENCANAAN
PENANGANANNYA
(*EVALUATION OF PAVEMENT CONDITION FOR
KALIURANG ROAD SECTION KM 13 TO KM 14
BASED ON PCI METHOD INCLUDING DESIGN OF
TREATMENTS*)**

**PROGRAM STUDI TEKNIK SIPIL
FAKULTAS TEKNIK SIPIL DAN PERENCANAAN
UNIVERSITAS ISLAM INDONESIA**

2020

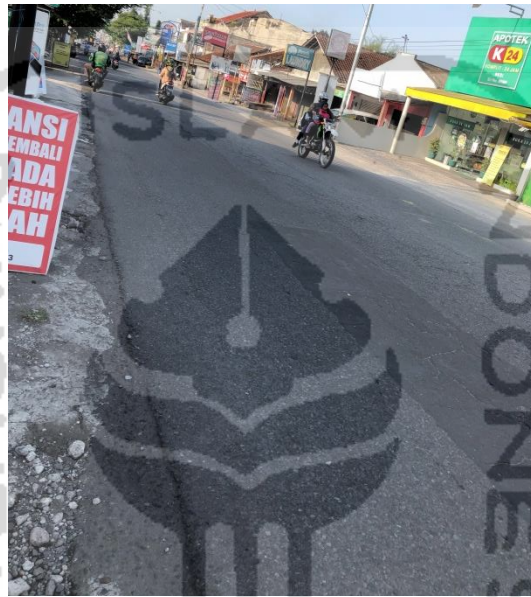
Gambar 1. 1 Kerusakan Tambalan pada Sta.13+550

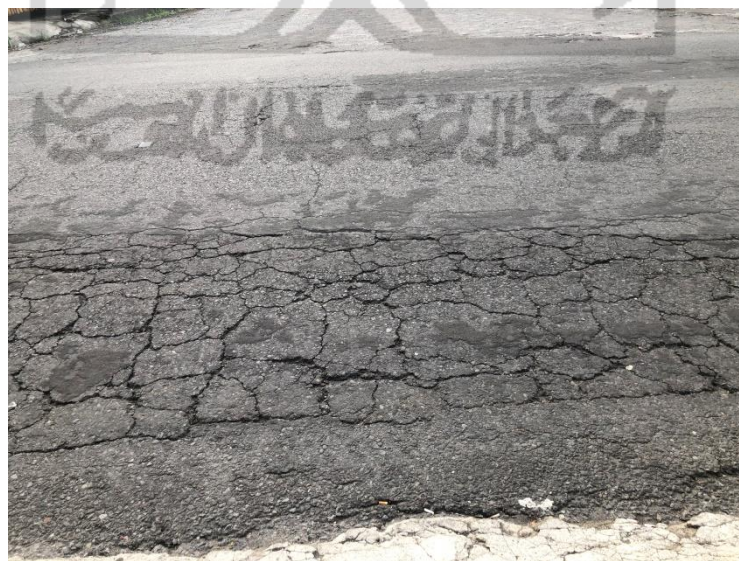
Gambar 1. 2 Kerusakan Retak Kulit Buaya pada Sta.13+350

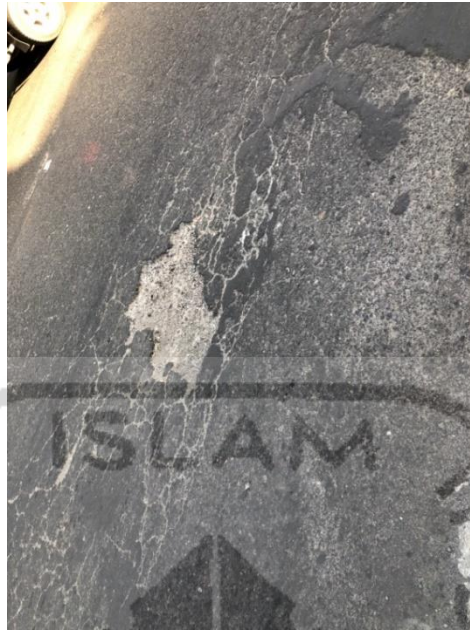
Gambar 1. 3 Kerusakan Berlubang pada Sta.13+150

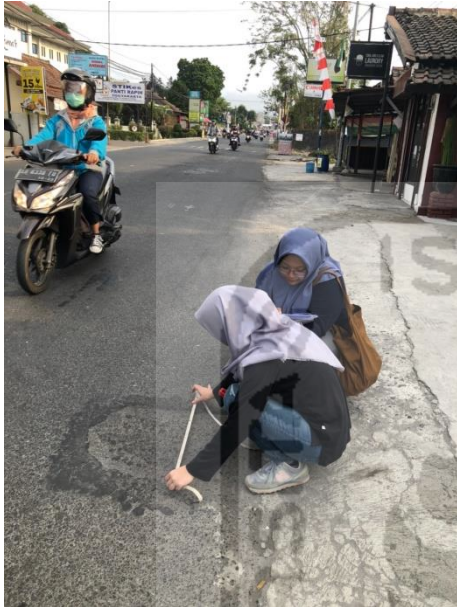
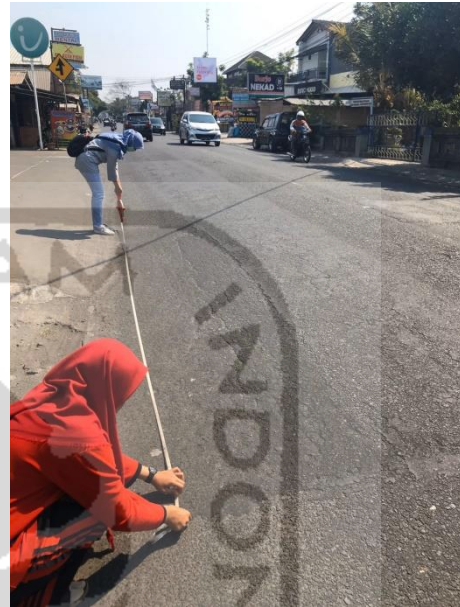
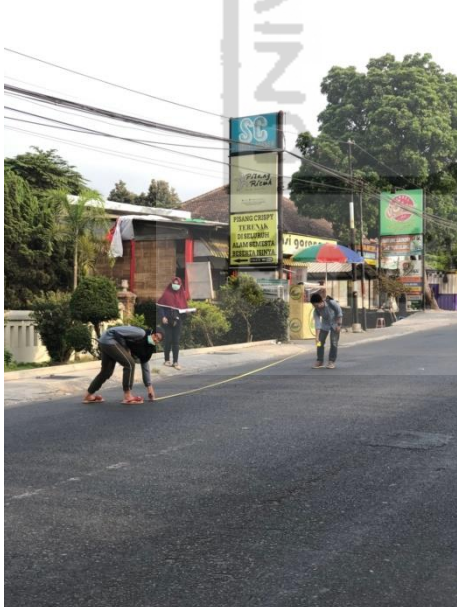
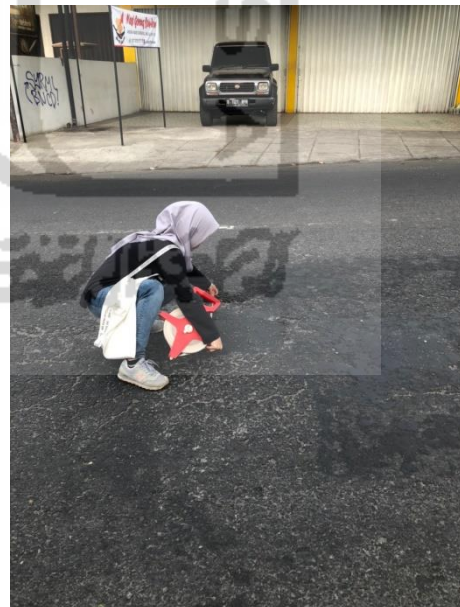
Gambar dokumentasi pengukuran luas dan pengamatan jenis kerusakan pada Jalan Kaliurang km 13 - km 14
