TUGAS AKHIR

EVALUASI KONDISI PERKERASAN JALAN BERDASARKAN NILAI *PCI* DAN *RCI* PADA RUAS JALAN MAGELANG KM 11 - KM 12,5 DI KABUPATEN MAGELANG (*EVALUATION OF PAVEMENT CONDITION BASED ON PCI AND RCI VALUE ON KM 11 - KM 12,5 MAGELANG ROAD, MAGELANG DISTRICT*)

**Indra Febryawan
10511152**

**PROGRAM STUDI TEKNIK SIPIL
FAKULTAS TEKNIK SIPIL DAN PERENCANAAN
UNIVERSITAS ISLAM INDONESIA
2017**

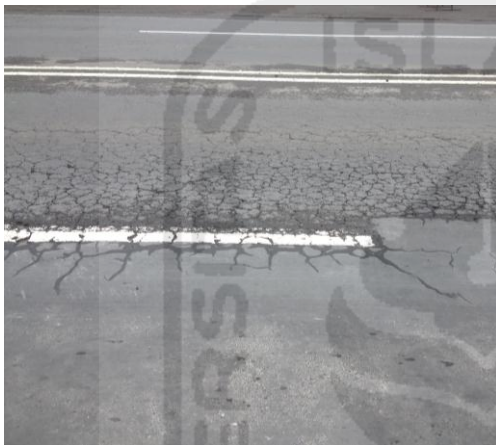
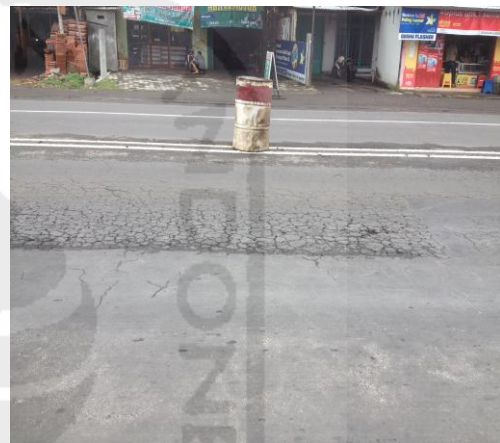
Gambar dokumentasi pengukuran *PCI* km 12+200 sampai dengan km 12+300 yaitu pada segmen 3, jenis kerusakan dengan *severity level* tertinggi adalah retak kulit buaya dengan nilai *PCI* 26 *rating poor* dan merupakan terendah untuk ruas jalan arah Yogyakarta – Magelang.

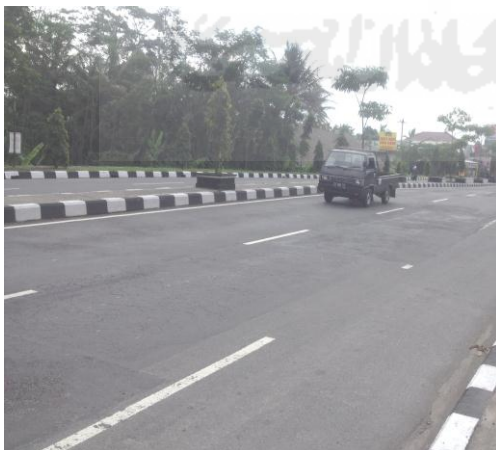
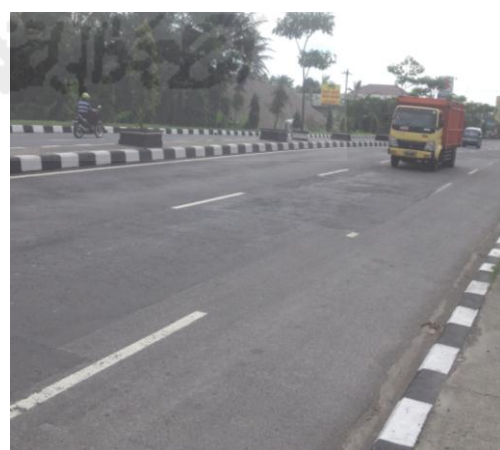
Gambar dokumentasi pengukuran *PCI* km 11+100 sampai dengan km 11+200 yaitu pada segmen 4, jenis kerusakan adalah tambalan dengan nilai *PCI* 81 *rating very good* dan merupakan tertinggi untuk ruas jalan arah Yogyakarta – Magelang.

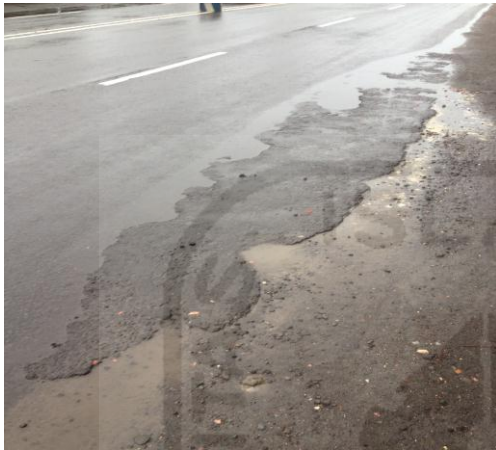
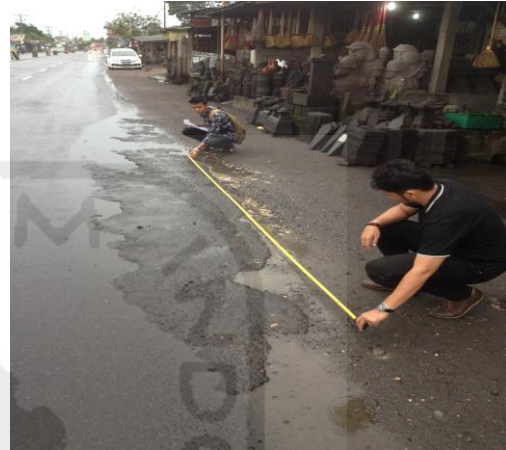
Gambar dokumentasi pengukuran *PCI* km 12+300 sampai dengan km 12+400 yaitu pada segmen 29, jenis kerusakan adalah tambalan dengan nilai *PCI* 54 *rating fair* dan merupakan terendah untuk ruas jalan arah Magelang - Yogyakarta.

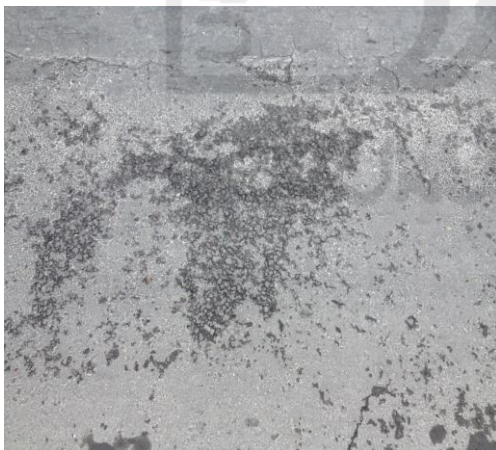
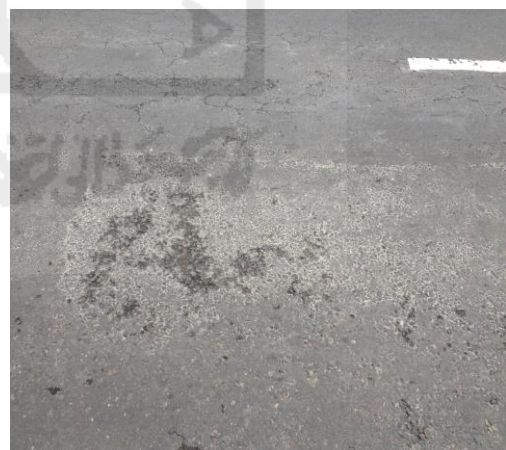
Gambar dokumentasi pengukuran *PCI* km 11+000 sampai dengan km 11+100 yaitu pada segmen 16, jenis kerusakan adalah tambalan dengan nilai *PCI* 84 *rating very good* dan merupakan tertinggi untuk ruas jalan arah Magelang - Yogyakarta.
