TUGAS AKHIR

EVALUASI KONDISI PERKERASAN DENGAN METODE PAVEMENTS CONDITION INDEX (PCI) DAN NILAI SISA DENGAN METODE MEKANISTIK-EMPIRIK PADA JALAN GITO-GATI

***(EVALUATION OF PAVEMENT CONDITION OF GITO-GATI
ROAD BY USING PAVEMENT CONDITION INDEX (PCI) AND
REMAINING LIFE BASED ON MECHANISTIC-EMPIRICAL
APPROACH)***

**PROGRAM STUDI TEKNIK SIPIL
FAKULTAS TEKNIK SIPIL DAN PERENCANAAN
UNIVERSITAS ISLAM INDONESIA**

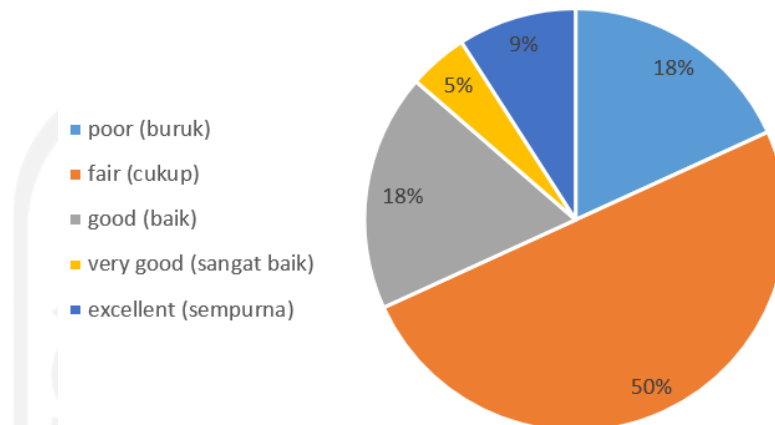
Gambar 5. 8 Persentase Kerusakan Arah Deggung – Wonorejo

Persentasi kerusakan untuk ruas jalan Gito-gati arah Deggung-Wonorejo dan sebaliknya dapat dilihat pada Gambar 5.8 dan Gambar 5.9 berikut ini.

Secara keseluruhan, berdasarkan nilai *PCI* yang telah diperoleh tiap segmen dapat diketahui nilai kondisi pada ruas Jalan Gito-Gati adalah 57,23 dengan *rating* baik, sehingga menurut permen PU No.13 tahun 2011 diperlukan pemeliharaan rutin agar kondisi jalan tidak bertambah parah.

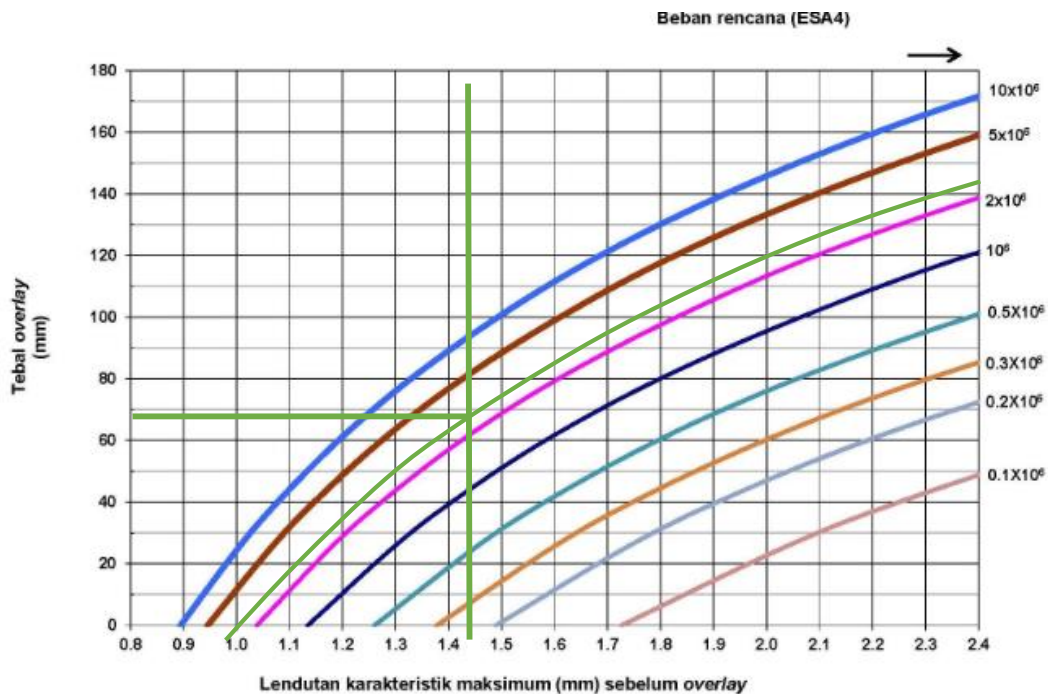
Gambar 5. 10 Grafik Nilai Overlay

Setelah diperoleh nilai $CESA_4$ sebesar $3,10 \times 10^6$ pada perhitungan sebelumnya dan diperoleh nilai lendutan wakil 1,41 mm, maka dapat diketahui nilai tebal lapis tambahan (*overlay*) berdasarkan Gambar 5.10.

Berdasarkan pada Gambar 5.10, diperoleh nilai tebal lapis tambahan (*overlay*) sebesar 7cm.

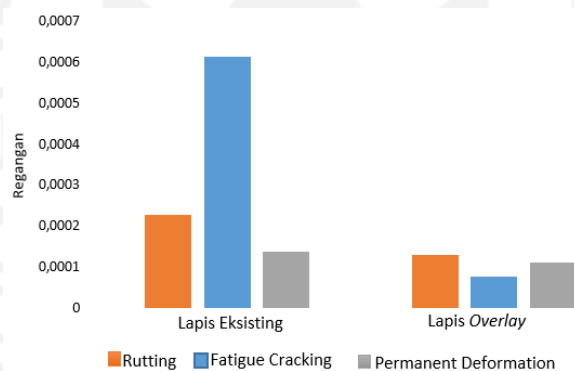
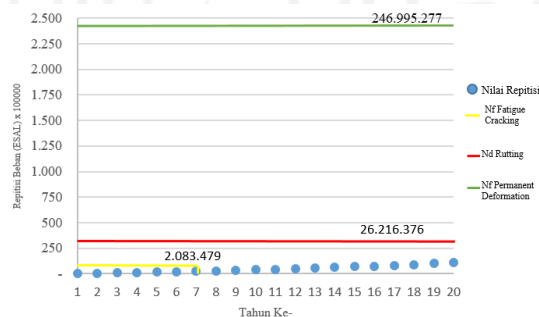
Gambar 5. 22 Grafik Reptisi Beban Rencana dan Jenis Kerusakan Lapis Eksisting

Berdasarkan dari Gambar 5.21 dan Gambar 5.22 pada data lapis eksisting pada ruas Jalan Gito-Gati diperoleh nilai regangan tarik atau nilai *horizontal principal strain* di bawah lapis permukaan atau *HMA* sebesar 0,0006128 untuk analisa jenis kerusakan *fatigue cracking* dengan nilai repitisi beban 2.083.479 *ESAL*. Kemudian diperoleh nilai regangan tekan di bawah pondasi bawah atau nilai *vertical strain* sebesar 0,0002276 untuk jenis kerusakan *rutting* dengan nilai repitisi beban 26.216.376 *ESAL* dan nilai *vertical strain* sebesar 0,0001378 untuk kerusakan *deformation* dengan nilai repitisi beban 246.995.277 *ESAL*. Pada perkerasan eksisting diketahui bahwa lapis ini mampu mengakomodasi beban sampai tahun ke-6 dan mengalami kerusakan *fatigue cracking* pada tahun ke-7 terlebih dahulu, sedangkan untuk *rutting* dan *permanent deformation* dapat mengakomodasi beban sampai 20 tahun.

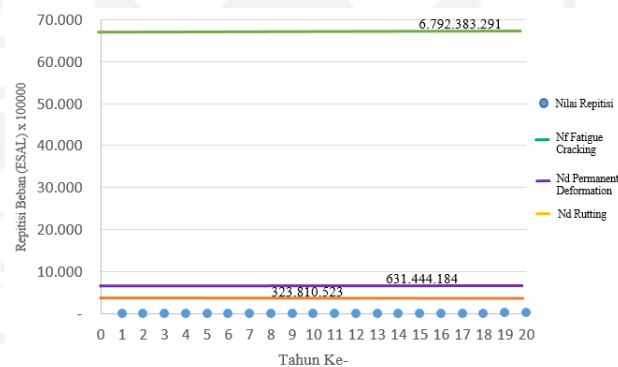
Gambar 5. 23 Grafik Repitisi Beban Rencana dan Jenis Kerusakan Lapis Overlay

Berdasarkan Gambar 5.21 dan Gambar 5.23 analisis berdasarkan data lapis tambahan (*overlay*), diperoleh nilai regangan tarik atau nilai *horizontal principal strain* di bawah lapis permukaan atau *HMA* sebesar 0,00007786 untuk analisis jenis kerusakan *fatigue cracking* dengan nilai repitisi beban 6.792.383.291 *ESAL*. Kemudian diperoleh nilai regangan tekan di bawah pondasi bawah atau nilai *vertical strain* sebesar 0,0001297 untuk jenis kerusakan *rutting* dengan nilai repitisi beban 323.810.523 *ESAL* dan nilai *vertical strain* sebesar 0,0001117 untuk kerusakan

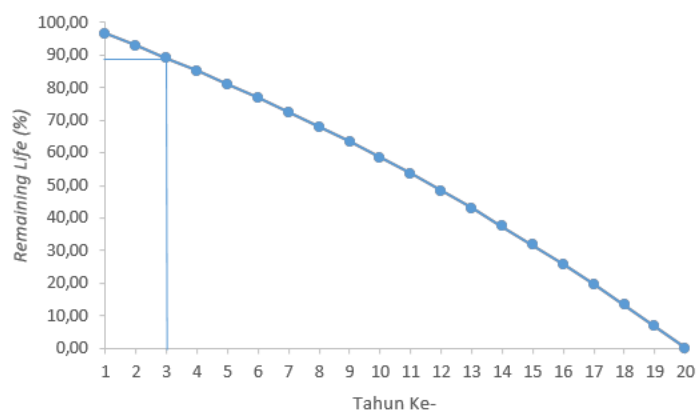
Gambar 5. 24 Grafik Nilai Umur Sisa Perkerasan Eksisting

Berdasarkan Gambar 5.24 dapat dilihat bahwa nilai umur sisa (*remaining life*) untuk perkerasan eksisting di Ruas Jalan Gito-Gati saat ini tahun ke-3 (2020) adalah 89,02%.

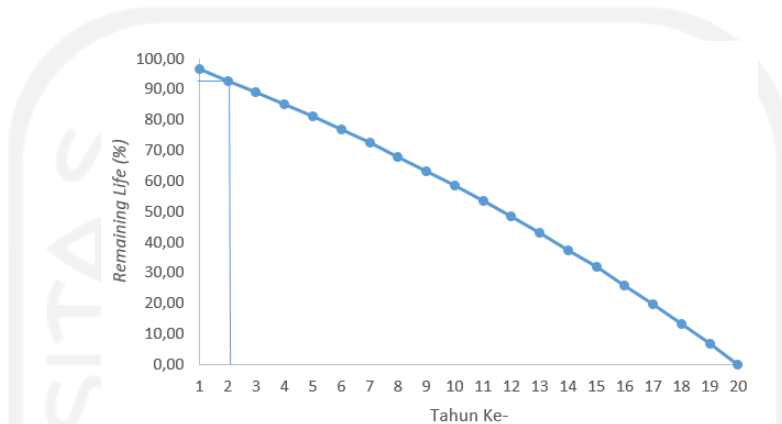
Gambar 5. 25 Grafik Nilai Umur Sisa Perkerasan *Overlay*

Berdasarkan Gambar 5.25 dapat dilihat bahwa nilai sisa pada ruas Jalan Gito-Gati pada lapis perkerasan tambahan (*overlay*) pada tahun ke-2 (2020) adalah 92,80%.
