**EVALUASI JEMBATAN DENGAN METODE *BRIDGE
MANAGEMENT SISTEM (BMS)* (Studi Kasus:Jembatan
Bogem, Prambanan)
(*BRIDGE EVALUATION USING BRIDGE
MANAGEMENT SISTEM (BMS)*) (Study Case:*Bogem
Bridge, Prambanan*)**

**TRANGGONO AJI SATMOKO
16511104**

**PROGRAM STUDI TEKNIK SIPIL
FAKULTAS TEKNIK SIPIL DAN PERENCANAAN
UNIVERSITAS ISLAM INDONESIA
2021**

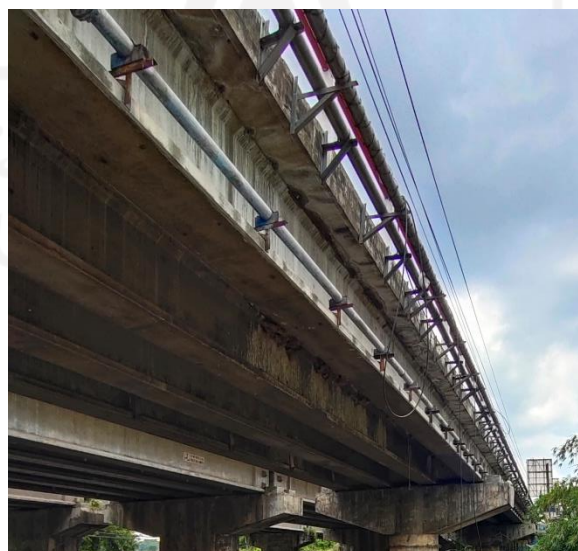
Gambar 5.6 Kondisi Gelagar Bentang Pertama Jembatan Bogem A

Pada gelagar bentang pertama Jembatan Bogem A tidak ditemukan adanya gelgar yang melendut, pecah atau kehilangan beton, aus, beton yang keropos, ataupun kerontokan beton. Hal ini berarti pada gelagar bentang pertama Jembatan Bogem A dalam keadaan yang baik. Gambar 5.6 menunjukkan kondisi gelagar bentang pertama Jembatan Bogem A.

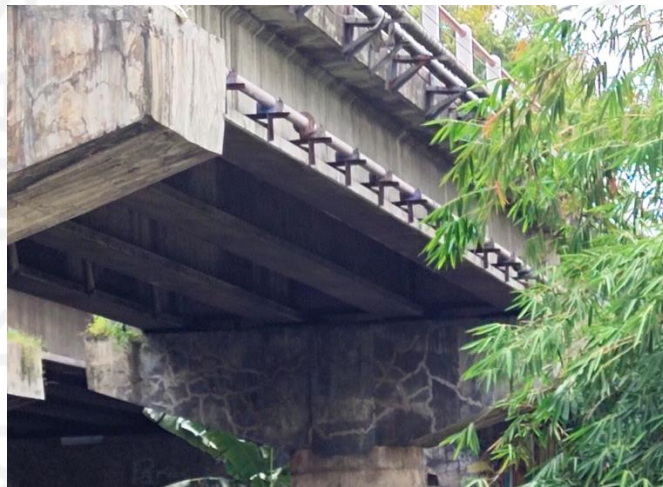
Gambar 5.7 Kondisi Gelagar Bentang Kedua Jembatan Bogem A

Seperti halnya dengan bentang pertama, gelagar pada bentang kedua tidak ditemukan adanya lendutan, hilang atau pecahnya beton, kerontokan beton, maupun keausan. Hal tersebut menunjukkan bahwasannya gelagar bentang kedua dalam keadaan yang baik pula. Gambar 5.7 menunjukkan kondisi gelagar bentang kedua Jembatan Bogem A.

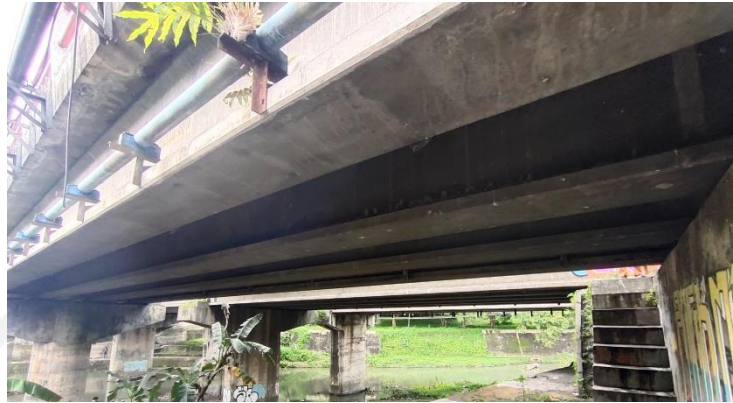
Gambar 5.8 Kondisi Gelagar Bentang Ketiga Jembatan Bogem A

Gelagar bentang ketiga dalam keadaan yang baik. Ditunjukkan dengan tidak adanya gelagar yang melendut. Selain itu, tidak ditemukan adanya kerontokan beton, Beton yang aus, atau hilang serta pecahnya beton. Kondisi gelagar bentang ketiga ditunjukkan dengan Gambar 5.8.

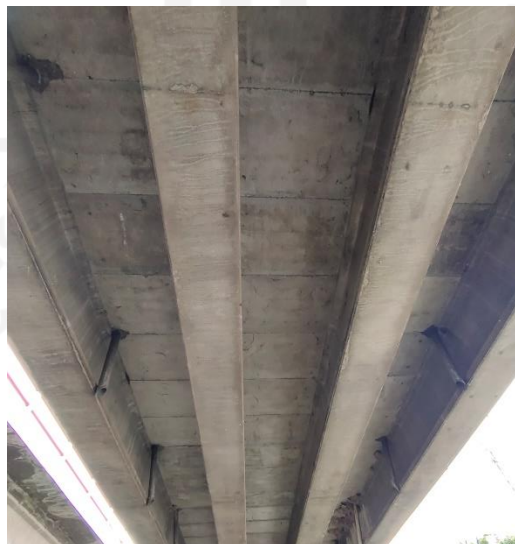
Gambar 5.9 Kondisi Pelat Lantai Bentang Pertama Jembatan Bogem A

Pada pelat lantai bentang pertama tidak ditemukan adanya kerontokan beton, beton yang keropos, keretakan beton, pecah atau hilangnya sebagian beton, ataupun lendutan. Hal ini menandakan bahwasannya pelat lantai pada bentang pertama masih dalam kondisi yang baik. Dapat dilihat pada Gambar 5.9 kondisi dari pelat bentang pertama Jembatan Bogem A.

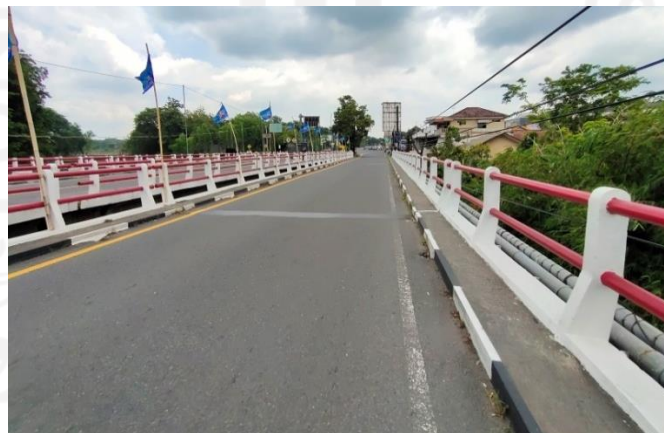
Gambar 5.12 Permukaan Lantai Jembatan Bogem A

Permukaan lantai Jembatan Bogem A menggunakan perkerasan berupa aspal dengan kondisi keadaan yang baik. Dibuktikan dengan permukaan yang tidak licin, tidak terdapat *cracking* pada aspal, dan lapisan aspal cenderung rata atau tidak bergelombang. Permukaan lantai Jembatan Bogem A dapat dilihat pada Gambar 5.12.

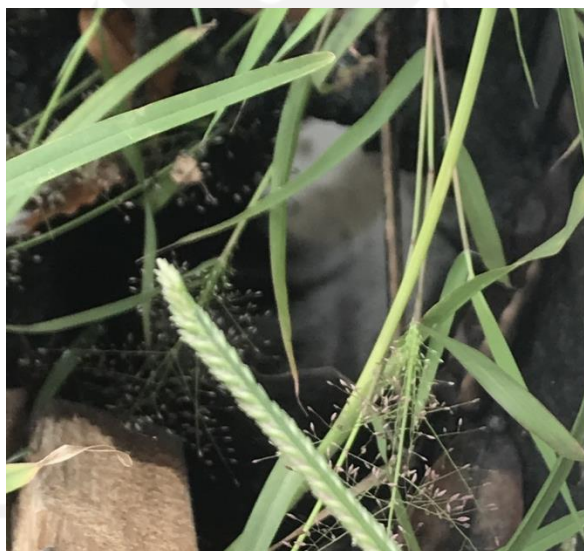
Gambar 5.13 Contoh Pipa Cucuran Tidak Tersumbat Pada Bentang 1 Jembatan Bogem A

Pada bentang 1, terdapat dua belas pipa cucuran. Dari kedua belas pipa cucuran tersebut tidak ada yang mengalami penyumbatan. Hal ini berarti pada bentang 1 kondisi dari pipa cucuran yang ada adalah baik. Dapat dilihat pada Gambar 5.13 contoh dari pipa cucuran yang tidak tersumbat pada bentang 1 Jembatan Bogem A.

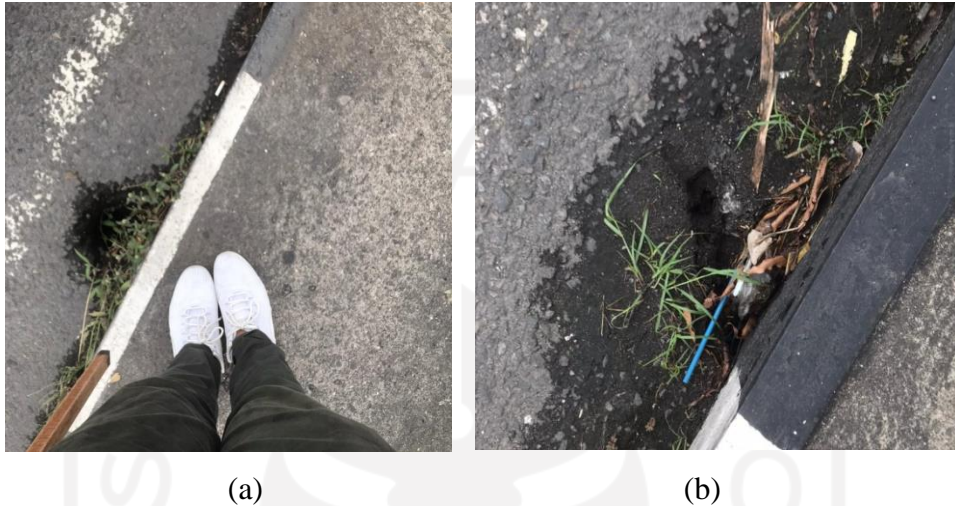
Gambar 5.14 Contoh Pipa Cucuran Pada Bentang 2 Jembatan Bogem A

melubangi pipa cucuran yang tersumbat oleh tanah. Pada Gambar 5.14 dapat dilihat contoh dari pipa cucuran yang tersumbat dan tidak tersumbat pada bentang 2 Jembatan Bogem A.

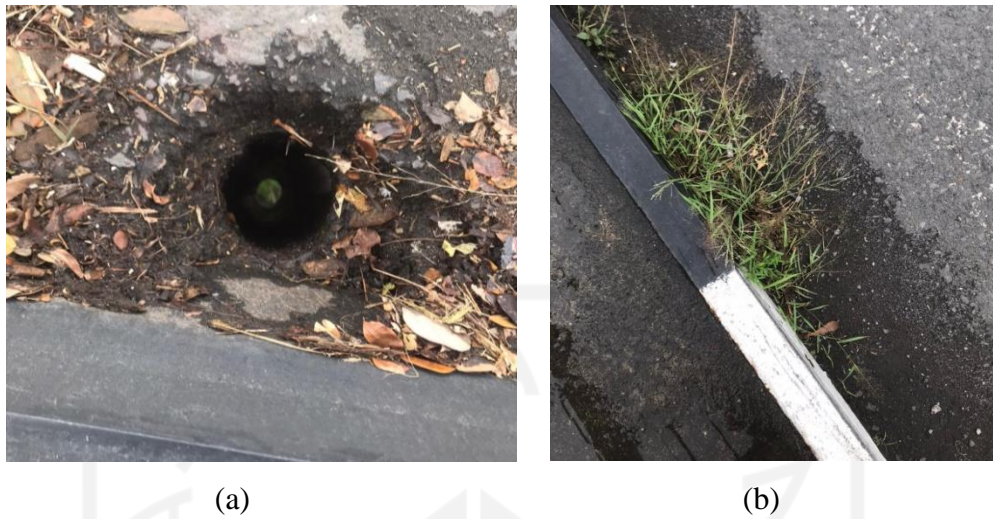
Terdapat empat belas pipa cucuran pada bentang 3, delapan diantaranya tersumbat. Seperti pada bentang 2, pipa cucuran yang tersumbat umumnya tersumbat karena adanya tumpukan tanah yang memenuhi pipa, sehingga perlu digunakan *auger* untuk melubangi pipa cucuran agar dapat bekerja dengan maksimal kembali. Gamabr 5.15 menunjukkan contoh pipa cucuran yang tersumbat dan tidak tersumbat pada bentang 3 Jembatan Bogem A.

Gambar 5.15 Contoh Pipa Cucuran Pada Bentang 3 Jembatan Bogem A
(a) Pipa Cucuran Tidak Tersumbat (b) Pipa Cucuran Tersumbat

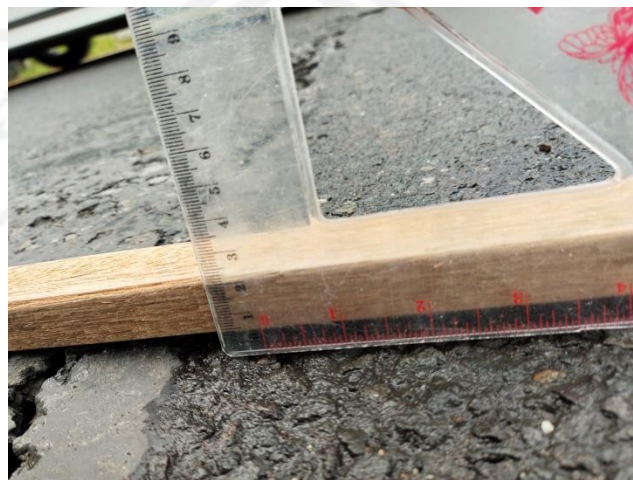
Gambar 5.16 Perbedaan Tinggi Pada *Expansion Joint 1* Jembatan Bogem A

Pada *expansion joint 1*, terjadi adanya perbedaan tinggi antara oprit dengan bentang satu setinggi 0,4 sentimeter. Menunjukkan bahwasannya kondisi *expansion joint* masih dalam keadaan yang baik. Dapat dilihat pada Gambar 5.16 beda tinggi yang terjadi pada *expansion joint 1*.

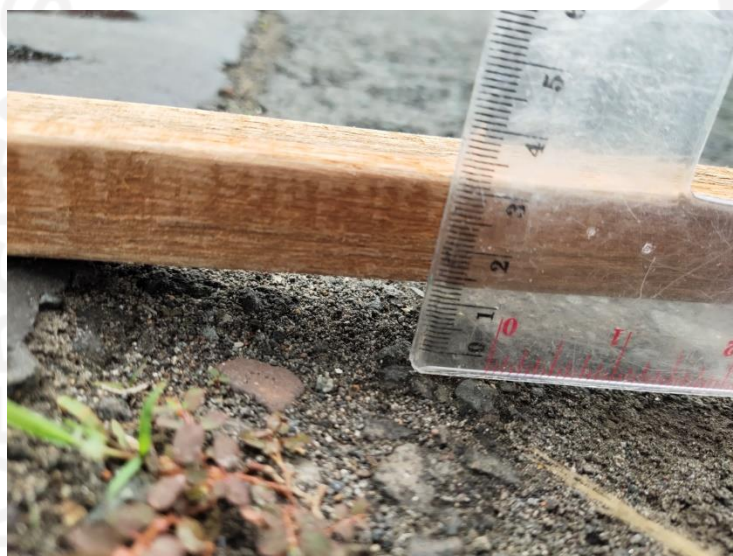
Gambar 5.17 Perbedaan Tinggi Pada *Expansion Joint 2* Jembatan Bogem A

Pada *expansion joint 2*, perbedaan tinggi yang terjadi pada expansion joint antara bentang pertama dengan bentang kedua hingga mencapai 1,4 sentimeter. Karena perbedaan tinggi yang kurang dari 3 sentimeter, menunjukkan bahwasannya expansion joint masih dalam keadaan yang baik. Pada Gambar 5.17 menunjukkan beda tinggi yang terjadi pada *expansion joint 2*.

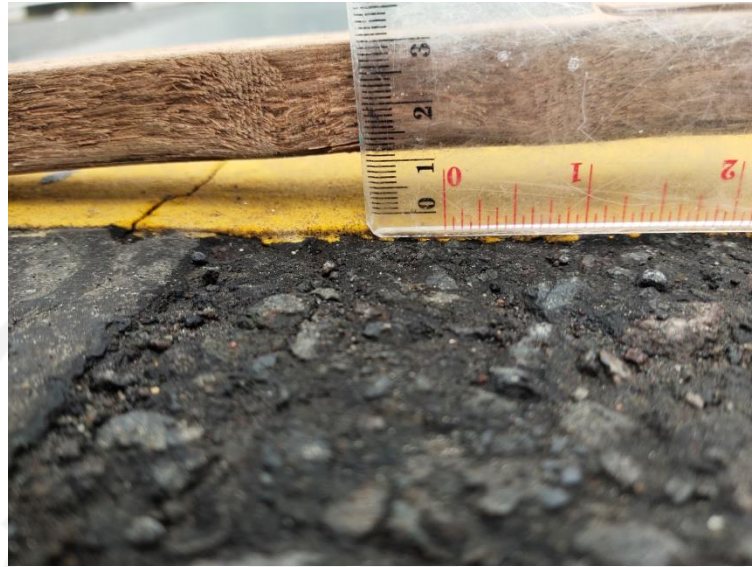
Gambar 5.18 Perbedaan Tinggi Pada *Expansion Joint* 3 Jembatan Bogem A

Pada *expansion joint 3*, perbedaan tinggi yang terjadi pada expansion joint antara bentang kedua dengan bentang ketiga sebesar 1,2 sentimeter. Seperti halnya *expansion joint 2*, karena perbedaan tinggi yang kurang dari 3 sentimeter, menunjukkan bahwasannya expansion joint masih dalam keadaan yang baik. Pada Gambar 5.18 menunjukkan beda tinggi yang terjadi pada *expansion joint 2*.

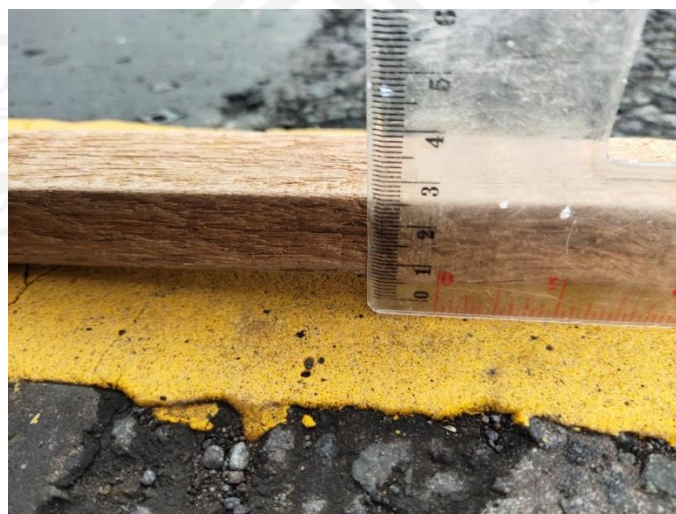
Gambar 5.19 Perbedaan Tinggi Pada *Expansion Joint* 4 Jembatan Bogem A

Pada *expansion joint* 4, perbedaan tinggi yang terjadi antara bentang ketiga dengan oprit jembatan sebesar 0,7 sentimeter. Hal ini menunjukkan bahwasannya *expansion joint* 4 masih dalam keadaan yang baik, karena perbedaan tinggi yang terjadi kurang dari 3 sentimeter. Gambar 5.19 menunjukkan perbedaan tinggi pada *expansion joint* 4.

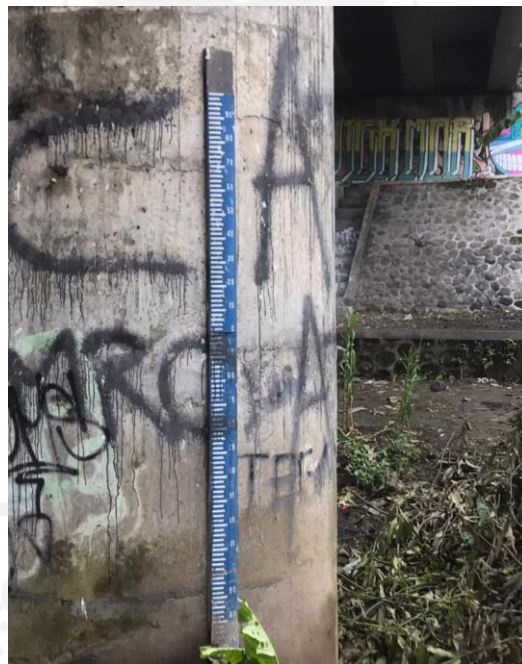
Gambar 5.20 *Peilscale* Pada Pilar 2 Jembatan Bogem A

Peilscale hanya terdapat pada pilar 2 Jembatan Bogem A, sedangkan pada Jembatan Bogem B dan Jembatan Bogem C tidak terdapat *peilscale*. Kondisi *peilscale* yang ada masih dalam keadaan yang baik. Angka-angka masih tertulis dengan jelas. Gambar 5.20 menunjukkan *peilscale* pada pilar 2 Jembatan Bogem A.

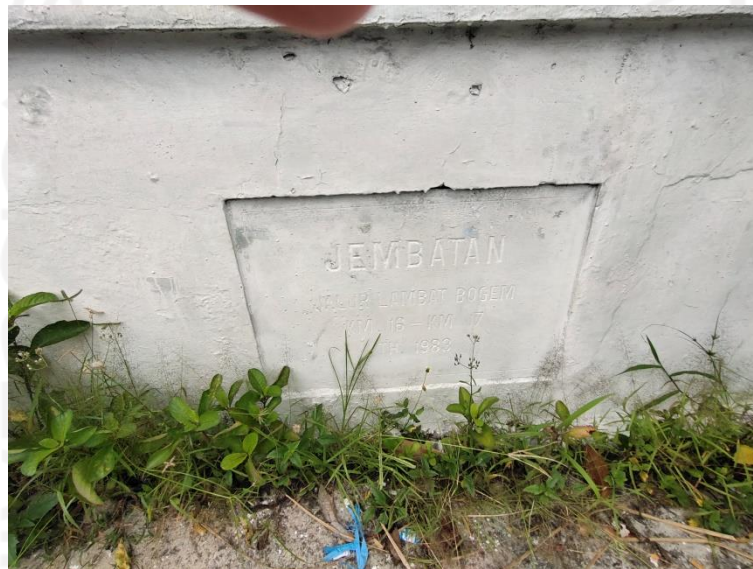
Gambar 5.21 Papan Nama Jembatan Bogem A

Papan nama Jembatan Bogem A masih dalam keadaan yang baik. Akan tetapi, papan nama hanya mencakup rute dan tahun pembuatan saja. Diperlukan adanya perbaikan agar informasi yang tertera pada papan nama jembatan lebih lengkap yakni mencakup antara lain nama jembatan, nomor jembatan, dan tahun pembuatan jembatan. Gambar 5.21 menunjukkan papan nama Jembatan Bogem A.

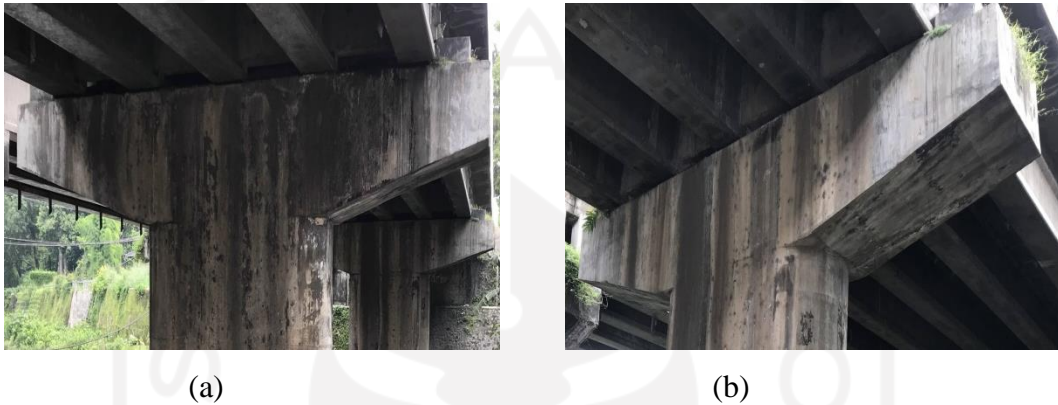
Gambar 5.22 Kepala Tiang (a) Pilar 1 (b) Pilar 2 Jembatan Bogem B

Kepala tiang masih dalam keadaan yang baik. Tidak ditemukan adanya pergerakan pada kepala tiang baik berguling, berputar, turun, maupun terpuntir. Gambar 5.22 menunjukkan kepala tiang pada pilar 1 dan pilar 2 Jembatan Bogem B.

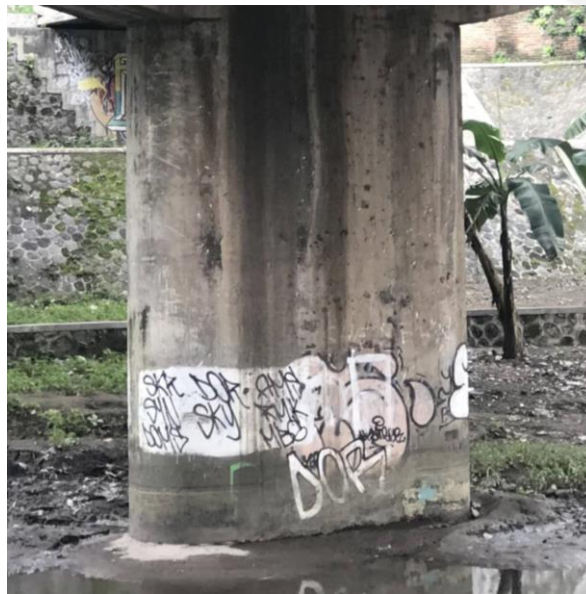
Gambar 5.24 Kondisi Pilar 2 Jembatan Bogem B

Sama halnya dengan pilar 1, pilar 2 masih dalam keadaan yang baik. Tidak ditemukan adanya kerusakan berupa kerontokan beton maupun keretakan pada beton. Gambar 5.24 menunjukkan kondisi pilar 2 Jembatan Bogem B.

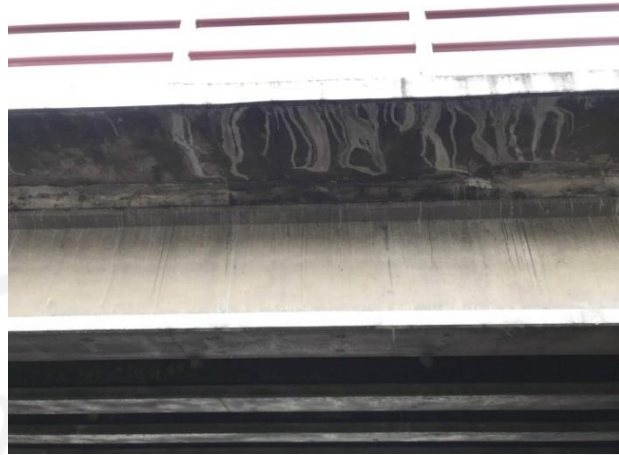
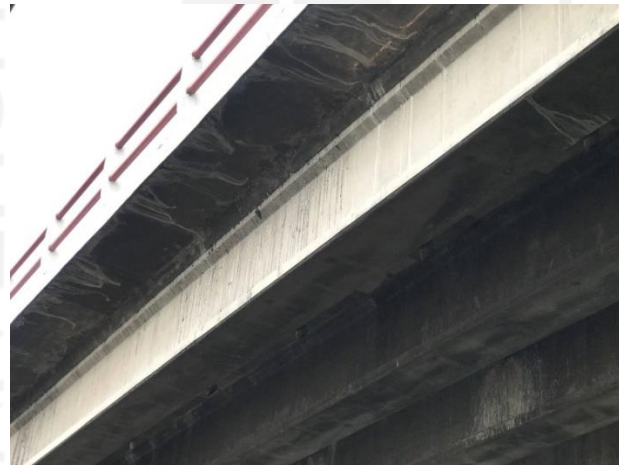
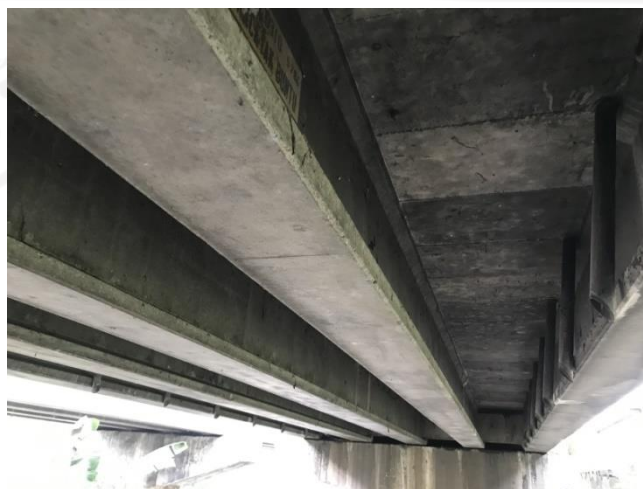
Pada gelagar Jembatan Bogem B tidak ditemukan adanya gelagar yang melendut, pecah atau kehilangan beton, aus, keropos, maupun mengalami kerontokan beton. Hal ini berarti gelagar pada setiap bentang jembatan (bentang pertama, kedua dan ketiga) masih dalam kondisi baik. Gambar 5.24, Gambar 5.25, dan Gambar 5.26 menunjukkan kondisi gelagar masing-masing bentang Jembatan Bogem B.

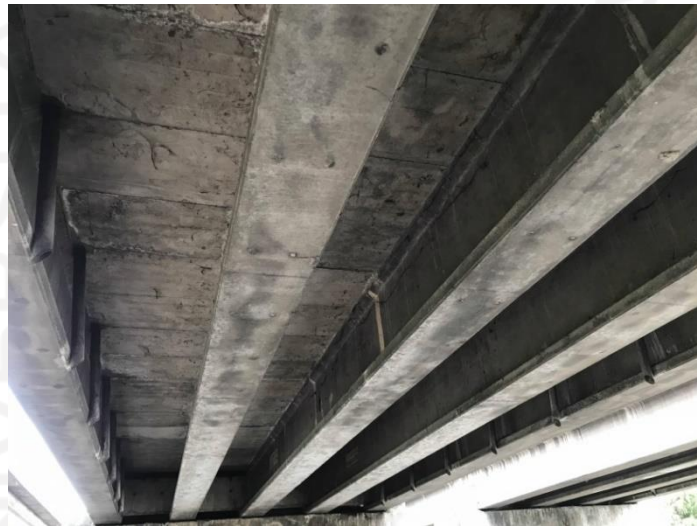
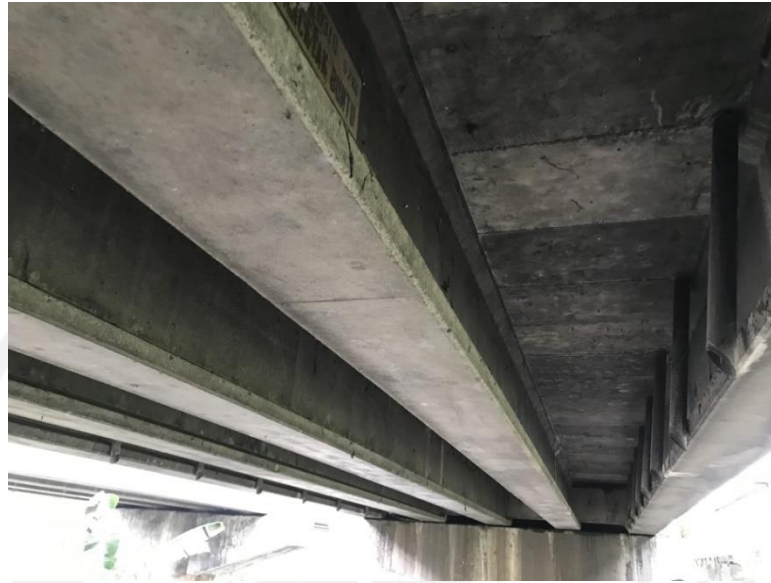
Pada pelat lantai Jembatan Bogem B, baik pelat lantai bentang pertama, kedua, maupun ketiga memiliki kondisi yang masih baik. Tidak ditemukan adanya kerontokan beton, beton yang keropos, keretakan beton, pecah atau kehilangan sebagian beton, maupun terjadi lendutan pada pelat lantai Jembatan Bogem B. Gambar 5.27 hingga Gambar 5.29 menunjukkan kondisi pelat lantai Jembatan Bogem B bentang pertama, kedua, dan ketiga.

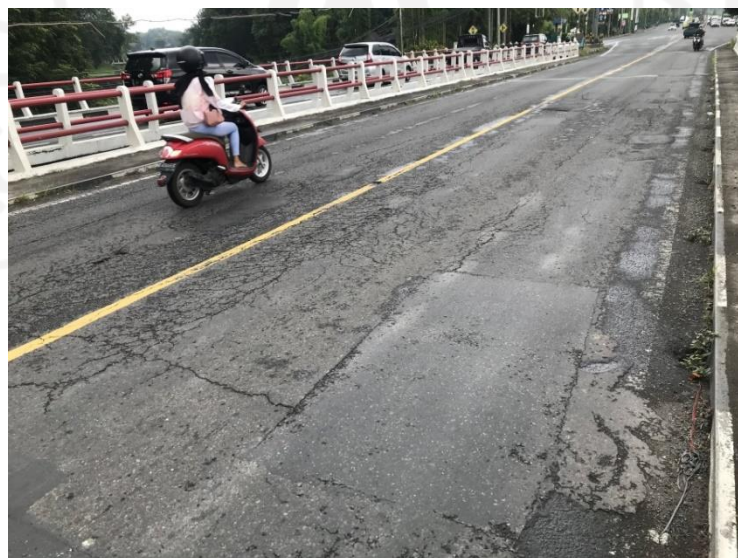
Sama seperti Jembatan Bogem A, permukaan lantai Jembatan Bogem B menggunakan perkerasan berupa aspal. Kondisi aspal saat ini memerlukan perbaikan, karena terjadi *cracking* dan lapisan permukaan sedikit bergelombang. Gambar 5.30 menunjukkan kondisi permukaan aspal.

Gambar 5.30 Cracking Pada Permukaan Aspal Jembatan Bogem B

- b. Kode kerusakan 722. Berdasarkan kode kerusakan 722, *cracking* yang terjadi pada lapisan permukaan Jembatan Bogem B tidak termasuk dalam kerusakan struktur yang berbahaya. Selain itu, apabila *cracking* yang terjadi kurang dari 10 milimeter, maka belum termasuk dalam kerusakan yang parah.

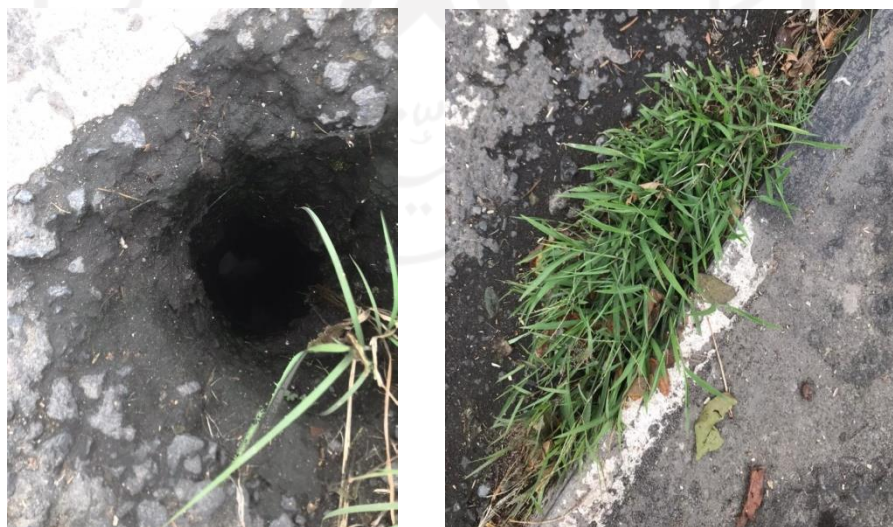
Gambar 5.31 Contoh Pipa Cucuran pada Bentang1 Jembatan Bogem B

Pada bentang 1, terdapat enam belas pipa cucuran. Dari enam belas pipa cucuran tersebut, dua belas diantaranya tersumbat. Sehingga perlu adanya perbaikan pada pipa cucuran yang tersumbat. Gambar 5.31 menunjukkan contoh dari pipa cucuran yang tersumbat dan tidak tersumbat pada bentang 1 Jembatan Bogem B.

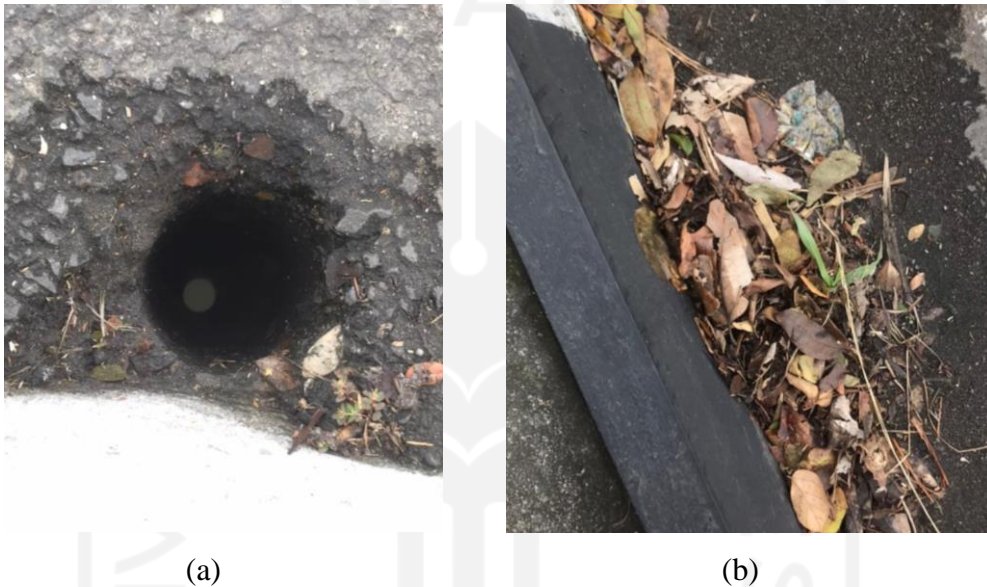
Gambar 5.32 Contoh Pipa Cucuran pada Bentang 2 Jembatan Bogem B

Pada bentang 2, terdapat dua puluh pipa cucuran dan lima diantaranya tersumbat dan sisanya tidak tersumbat. Gambar 5.32 menunjukkan contoh kondisi pipa cucuran bentang 2 Jembatan Bogem B baik yang tersumbat maupun tidak tersumbat.

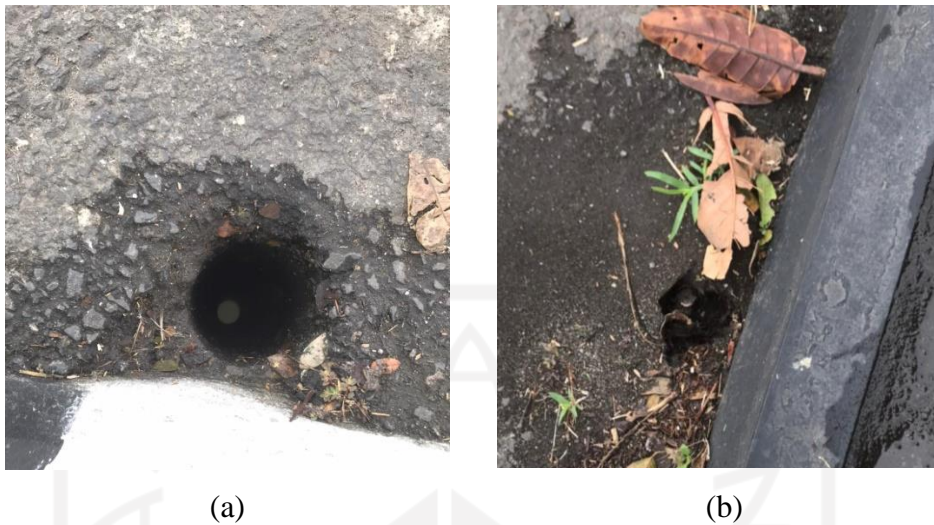
Pada bentang 3, terdapat enam belas pipa cucuran dengan jumlah pipa cucuran yang tersumbat sebanyak empat dan yang tidak tersumbat sebanyak dua belas buah. Gambar 5.33 menunjukkan contoh kondisi pipa cucuran bentang 3 Jembatan Bogem B baik yang tersumbat maupun tidak.

Gambar 5.33 Contoh Pipa Cucuran pada Bentang 3 Jembatan Bogem B
(a) Pipa Cucuran Tidak Tersumbat (b) Pipa Cucuran Tersumbat

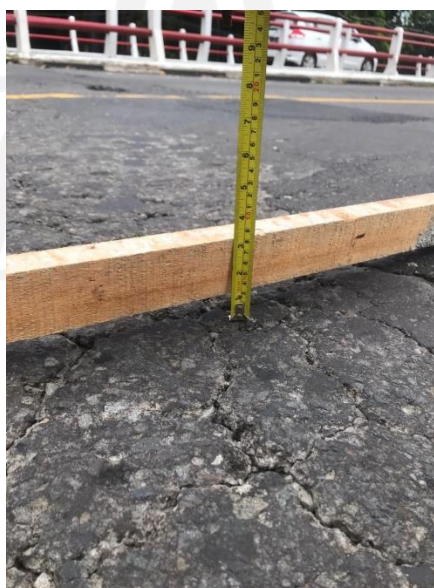
Gambar 5.34 Perbedaan Tinggi *Expansion Joint 1* Jembatan Bogem B

Perbedaan tinggi yang terjadi antara oprit bagian barat dengan bentang pertama Jembatan Bogem B setinggi 4 sentimeter. Hal ini berarti diperlukan adanya perbaikan. Gambar 5.34 menunjukkan beda tinggi yang terjadi pada *expansion joint 1* Jembatan Bogem B

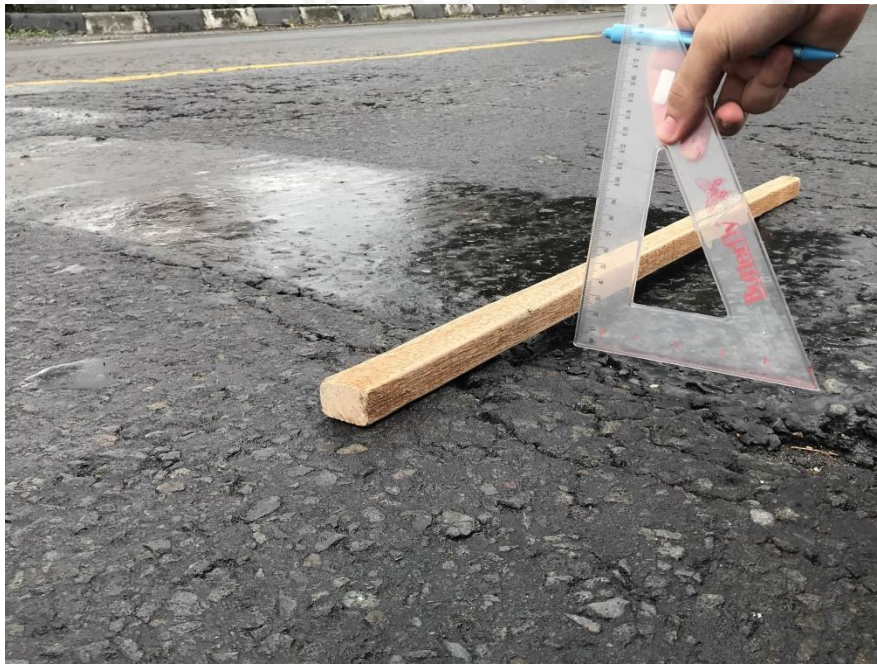
Gambar 5.35 Perbedaan Tinggi *Expansion Joint 2* Jembatan Bogem B

Perbedaan tinggi yang terjadi antara bentang 1 dengan bentang 2 sebesar 2 sentimeter. Oleh karena beda tingginya kurang dari 3 sentimeter, *expansion joint 2* masih dalam kondisi yang baik. Pada gambar 5.35 ditunjukkan perbedaan tinggi *expansion joint 2* Jembatan Bogem B.

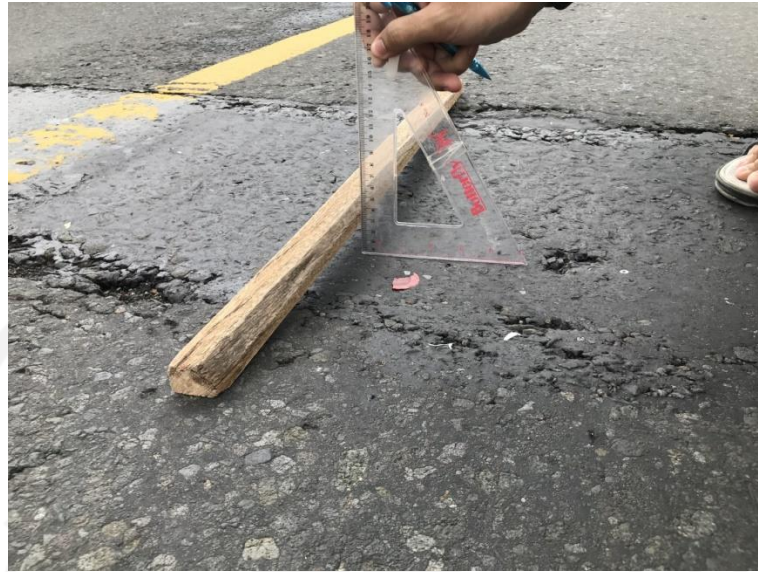
Gambar 5.36 Perbedaan Tinggi *Expansion Joint* 3 Jembatan Bogem B

Perbedaan tinggi yang terjadi antara bentang 2 dengan bentang 3 sebesar 2,5 sentimeter. Oleh karena beda tingginya kurang dari 3 sentimeter, *expansion joint 3* masih dalam kondisi yang baik. Pada gambar 5.36 ditunjukkan perbedaan tinggi *expansion joint 3* Jembatan Bogem B.

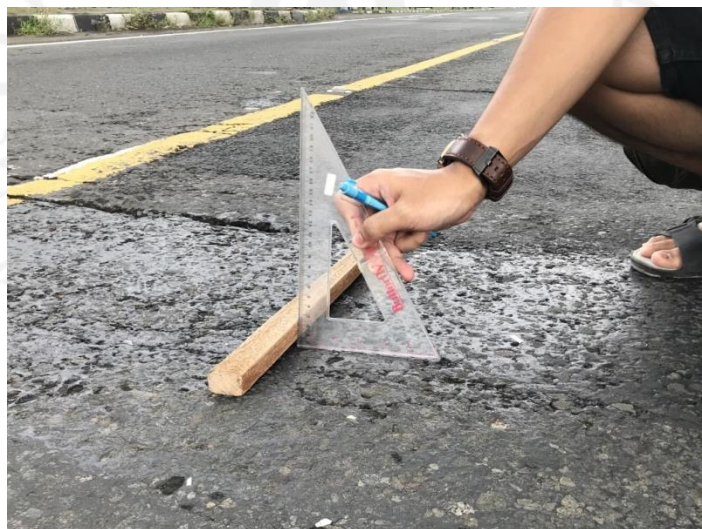
Gambar 5.37 Perbedaan Tinggi *Expansion Joint* 4 Jembatan Bogem B

Perbedaan tinggi yang terjadi antara bentang 3 dengan oprit timur sebesar 0,6 sentimeter. Oleh karena beda tingginya kurang dari 3 sentimeter, *expansion joint* 4 masih dalam kondisi yang baik. Pada gambar 5.37 ditunjukkan perbedaan tinggi *expansion joint* 4 Jembatan Bogem B.

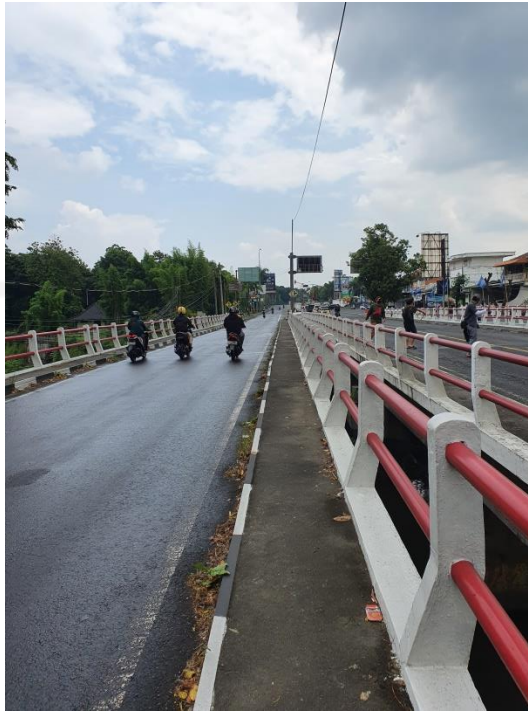
Gambar 5.49 Kondisi Permukaan Aspal Jembatan Bogem C

Lapisan permukaan lantai Jembatan Bogem C sama seperti Jembatan Bogem A dan Jembatan Bogem B, yakni terbuat dari aspal. Kondisi permukaan lantai pada Jembatan Bogem C cenderung tidak licin, tidak terdapat *cracking* pada aspal, dan lapisan aspal cenderung rata atau tidak bergelombang. Menunjukkan bahwasannya permukaan lantai Jembatan Bogem C masih dalam keadaan yang baik, namun pada beberapa titik di dekat *expansion joint* ditemukan sedikit keretakan. Gambar 5.49 menunjukkan kondisi permukaan lantai Jembatan Bogem C.

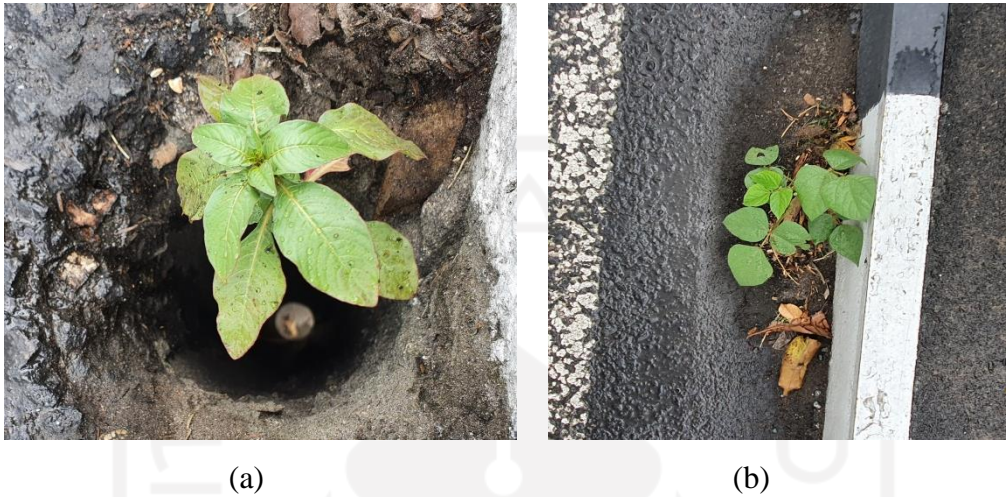
Gambar 5.50 Contoh Pipa Cucuran Pada Bentang 1 Jembatan Bogem C

kondisi pipa cucuran yang tersumbat dan tidak tersumbat pada bentang 1 Jembatan Bogem C.

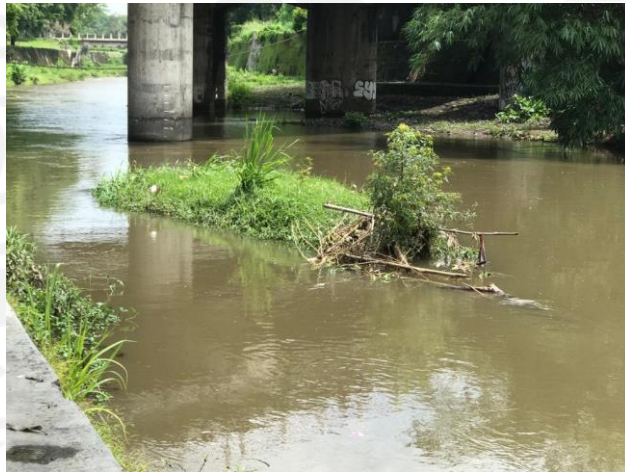
Gambar 5.58 Endapan pada Sungai Hingga Terbentuk Pulau

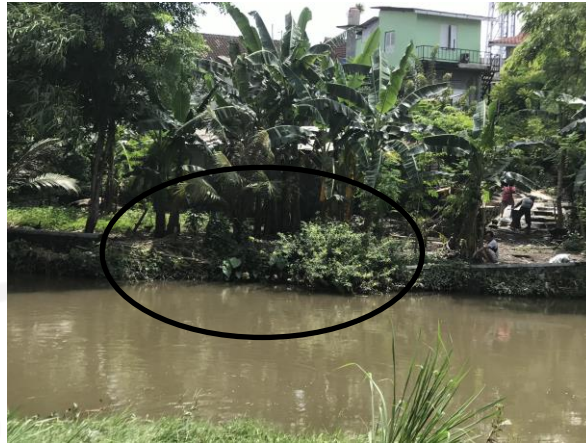
Gambar 5.59 Talud Runtuh di Sisi Timur Jembatan

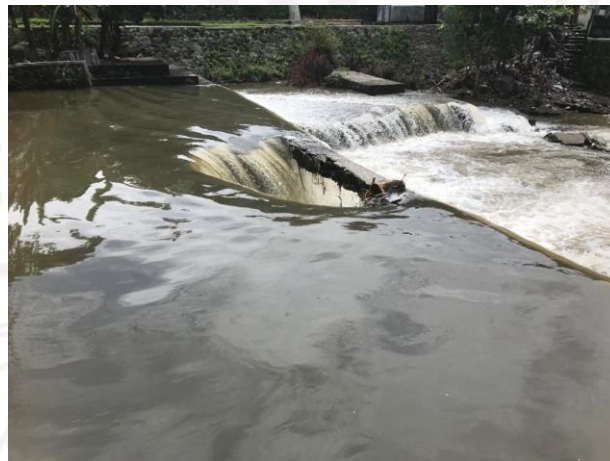
Gambar 5.60 Runtuhnya *Groundsill*

Ulasan
<ul style="list-style-type: none">• Terjadi adanya <i>cracking</i> pada permukaan lantai di sepanjang bentang jembatan.• Kerusakan pada <i>groundsill</i>• Disarankan untuk diberikan lantai dasar (bronjong) pada terjunan kedua agar tidak terjadi gerusan pada sungai.• Lantai belakang sungai hancur, perlu dilakukan penggantian• Talud/dinding penahan tanah pada sisi timur mengalami keruntuhan sehingga berisiko terjadi longsor atau tergerusnya tanah oleh aliran air.• Dinding sayap sungai jebol.• Terjadi endapan di tengah sungai hingga membentuk pulau

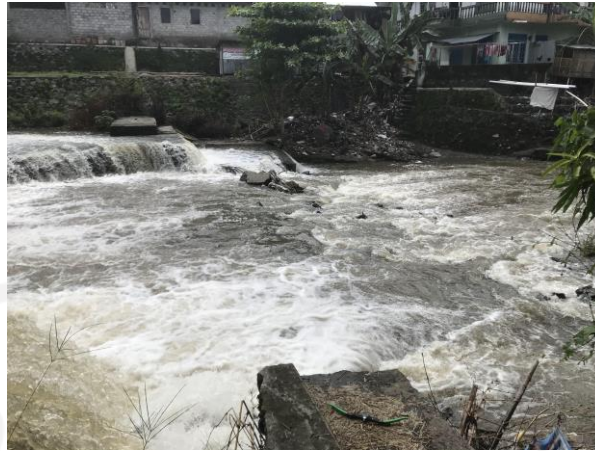
Gambar 5.61 Kerusakan pada Lantai Belakang
