BAB V

HASIL, ANALISIS, DAN PEMBAHASAN

Analisis dan pembahasan ini dilakukan pada ruas jalan yang memiliki jumlah kecelakaan terbanyak atau daerah yang paling rawan kecelakaan, yaitu pada ruas jalan Wates KM 05 –KM 06 dengan jumlah kejadian 63 kecelakaan (36 %) selama kurun waktu 3 tahun terakhir (1998 – 2000).

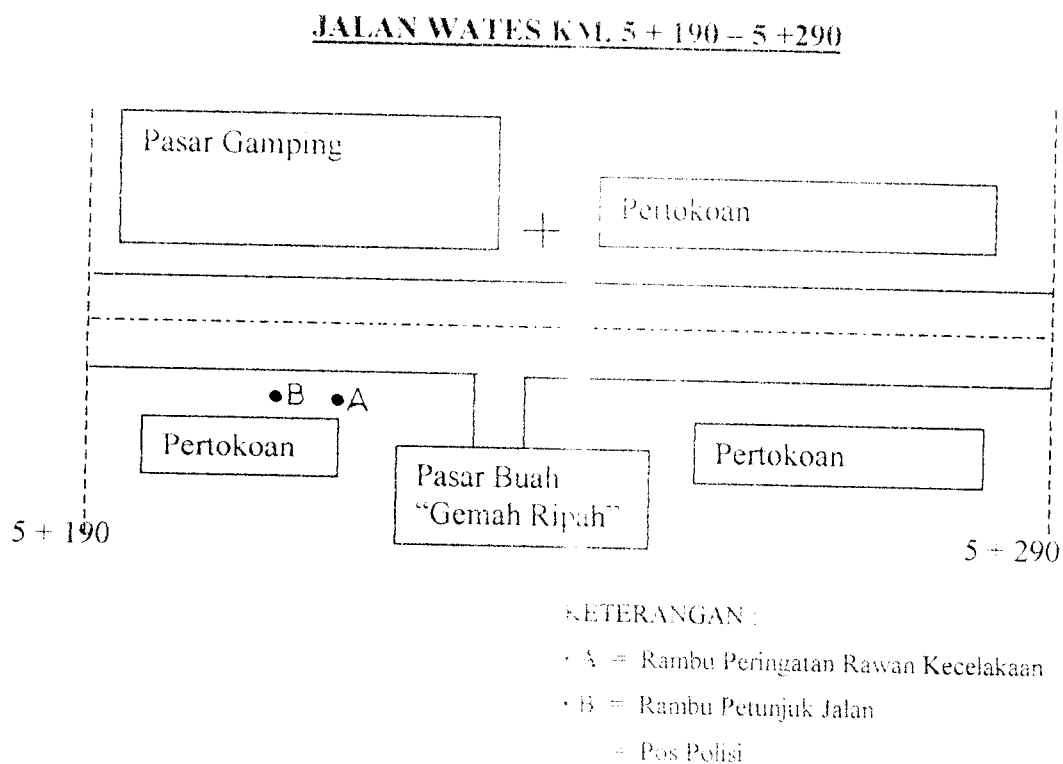
Gambar 5.8 Penempatan Rambu Jalan Wates Km. 5 + 190 – 5 + 290

Pada ruas jalan Km. 5 + 190 – Km. 5 + 290 (Gambar 5.8), terdapat 1 titik rambu petunjuk jalan dan 1 titik rambu peringatan rawan kecelakaan yang terpasang pada sebelah utara jalan. Kondisi kedua titik rambu tersebut juga terhalang oleh pepohonan sehingga tidak terlihat dengan jelas oleh pengguna jalan. Jumlah rambu yang terpasang sangat kurang dari jumlah yang dibutuhkan seperti lokasi didepan pasar gamping dimana banyak pejalan kaki yang lalu lalang dan menyeberang jalan sehingga diperlukan adanya rambu peringatan banyak penyeberang jalan, kendaraan umum yang berhenti untuk mencari penumpang menambah kesemrawutan lalu lintas sehingga perlu adanya rambu larangan berhenti pada lokasi tersebut, didepan pasar buah “Gemah Ripah” yang aktivitas kendaraan keluar masuk cukup tinggi sehingga perlu adanya rambu peringatan adanya keramaian atau rambu peringatan agar hati-hati dalam mengendarai kendaraan.

2. Pada ruas jalan Km. 5 + 190 – 5 + 290 (Gambar 5.8) marka jalan yang ada adalah marka garis utuh ganda pemisah 2 jalur, hal ini kurang memenuhi kebutuhan dari ruas tersebut yaitu diperlukan marka garis pemisah antara 2 lajur dalam 1 jalur serta marka garis penyeberangan jalan terutama di depan pasar “Gamping” karena banyaknya pejalan kaki yang menyeberang jalan.

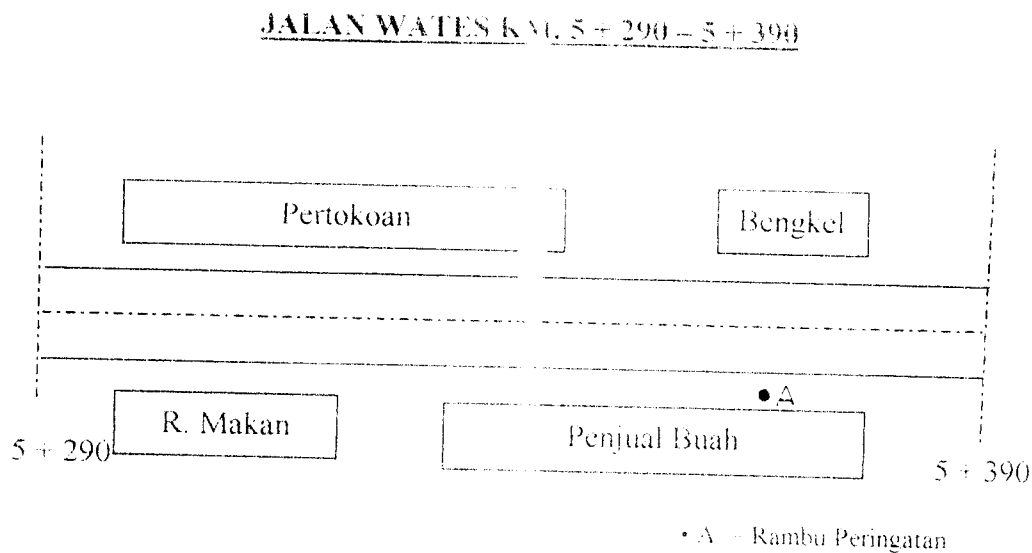
Gambar 5.9 Penempatan Rambu di Jalan Wates Km. 5 + 290 – 5 + 390

Pada ruas jalan Km. 5 + 290 – Km. 5 + 390 (Gambar 5.9), terdapat 1 titik rambu peringatan yang terpasang di sebelah utara, rambu peringatan yang terpasang merupakan rambu peringatan hati-hati yang menyatakan ada keramaian setelah rambu tersebut. Penempatan rambu sudah cukup baik, tetapi kondisinya sudah berkarat dan terhalang oleh kendaraan yang parkir di pinggir jalan tersebut. sehingga tidak jelas terlihat oleh pengendara dari arah barat. Dari segi jumlah rambu yang terpasang juga masih kurang terutama rambu peringatan banyak kecelakaan dan rambu penurunan kecepatan hal ini terutama untuk pengendara dari arah barat yang rata-rata mengendarai kendaraannya dengan kecepatan tinggi.

3. Pada ruas jalan Km. 5 + 290 – 5 + 590 (Gambar 5.9 ; 5.10 ; 5.11) marka jalan yang ada adalah marka garis utuh pemisah 2 jalur, sehingga perlu ada marka garis yang memisahkan 2 lajur dalam 1 jalur.

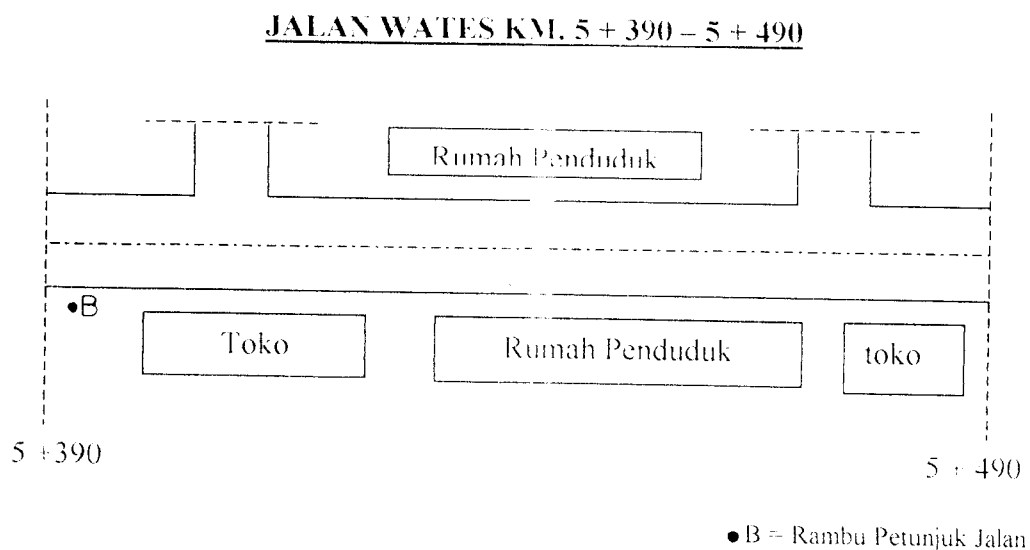
Gambar 5.10 Penempatan Rambu di Jalan Wates Km. 5 + 390 – 5 + 490

Pada ruas jalan Km. 5 + 390 – Km. 5 + 490 (Gambar 5.10), terdapat 1 titik rambu petunjuk jalan yang terpasang di sebelah utara jalan dengan kondisi yang dapat terlihat jelas oleh pengguna jalan. Dari jumlah rambu yang terpasang masih kurang terutama rambu peringatan adanya persimpangan dan rambu banyak penyeberang jalan hal ini karena agar pengendara mengetahui adanya persimpangan dan berhati-hati karena banyak penyeberang jalan terutama pada waktu sore hari dimana banyak pegawai, buruh pabrik yang pulang kerja.

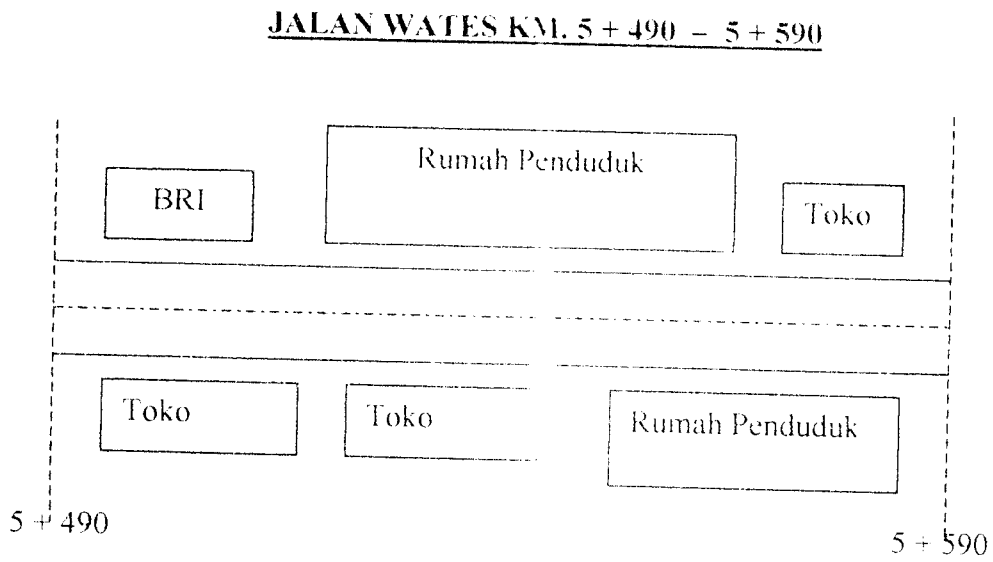
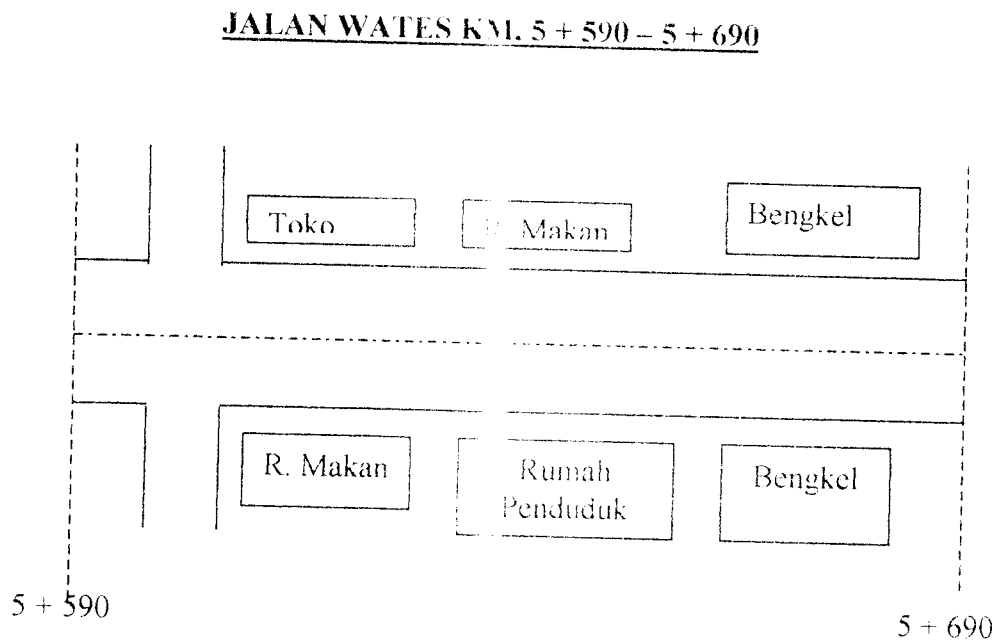
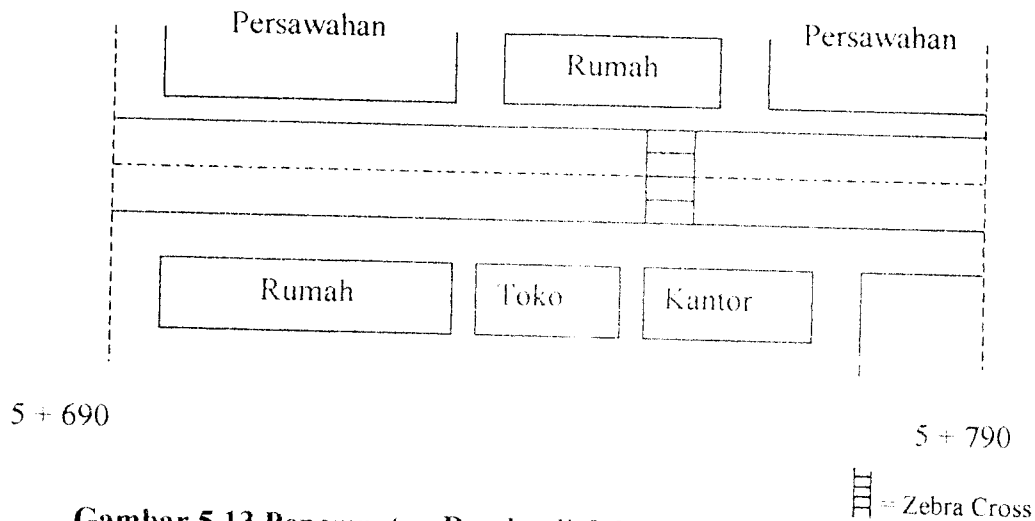
Gambar 5.12 Penempatan Rambu di Jalan Wates Km. 5 + 590 – 5 + 690

Pada ruas jalan Km. 5 + 490 – Km. 5 + 590 (Gambar 5.11), Km. 5 + 590 – Km. 5 + 690 (Gambar 5.12), Km. 5 + 690 – Km. 5 + 790 (Gambar 5.13), tidak ditemui pemasangan rambu sama sekali, baik rambu peringatan, rambu petunjuk, rambu larangan dan rambu perintah. Hal ini perlu dilakukan pemasangan rambu terutama rambu perhatian adanya persimpangan (Gambar 5.12) karena agar pengendara kendaraan mengetahui adanya persimpangan dan berhati-hati dalam melewati persimpangan tersebut. Pada Km. 5 + 690 – Km. 5 + 790 (Gambar 5.13) perlu pemasangan rambu peringatan adanya marka penyeberangan jalan atau *zebra cross*.

4. Pada ruas jalan Km. 5 + 590 – 5 + 690 (Gambar 5.12) marka jalan yang ada adalah marka garis utuh pemisah 2 jalur, padahal terdapat persimpangan sehingga perlu penempatan marka garis penyeberangan jalan (*zebra cross*).

5. Pada ruas jalan Km. 5 + 690 – 5 + 790 (Gambar 5.13) marka jalan yang ada adalah marka garis utuh pemisah 2 jalur sehingga perlu ditambah dengan marka garis pemisah lajur.

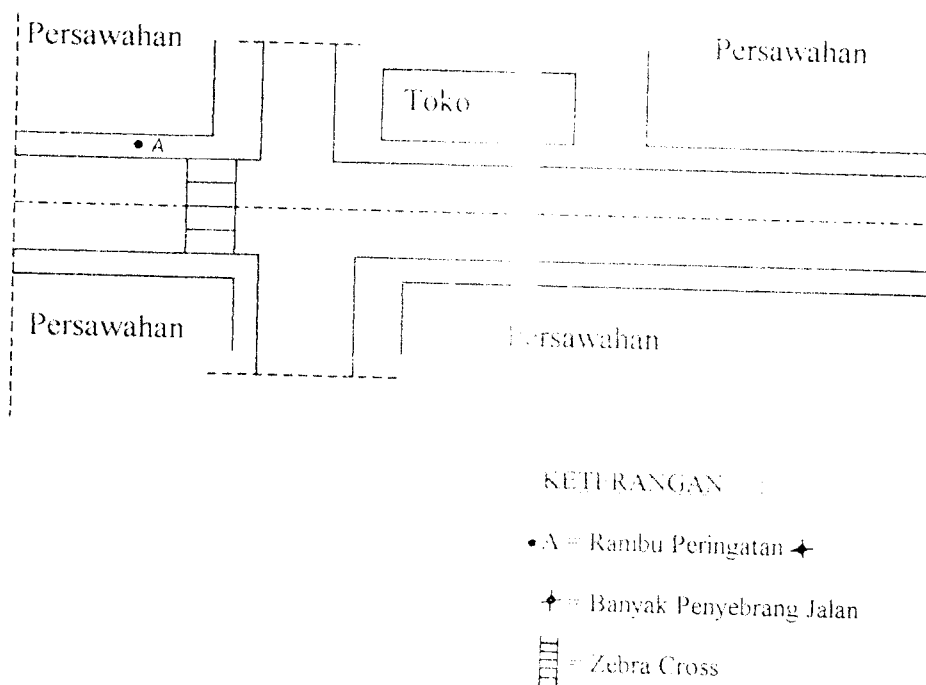
Gambar 5.14 Penempatan Rambu di Jalan Wates Km.5 + 790 – 5 + 890

Pada ruas jalan Km. 5 + 790 - Km. 5 + 890 (Gambar 5.14), terdapat 1 titik rambu peringatan yang terpasang di sebelah selatan jalan, dengan kondisi yang dapat terlihat oleh pengguna jalan. Rambu peringatan yang terpasang merupakan rambu peringatan yang menyatakan banyak penyeberang jalan pada sekitar jalan tersebut.

6. Pada ruas jalan Km. 5 + 790 – 5 + 890 (Gambar 5.14) marka jalan yang ada adalah marka garis utuh pemisah 2 jalur dan 1 buah *zebra cross* sehingga perlu ditambah dengan marka garis pemisah lajur.

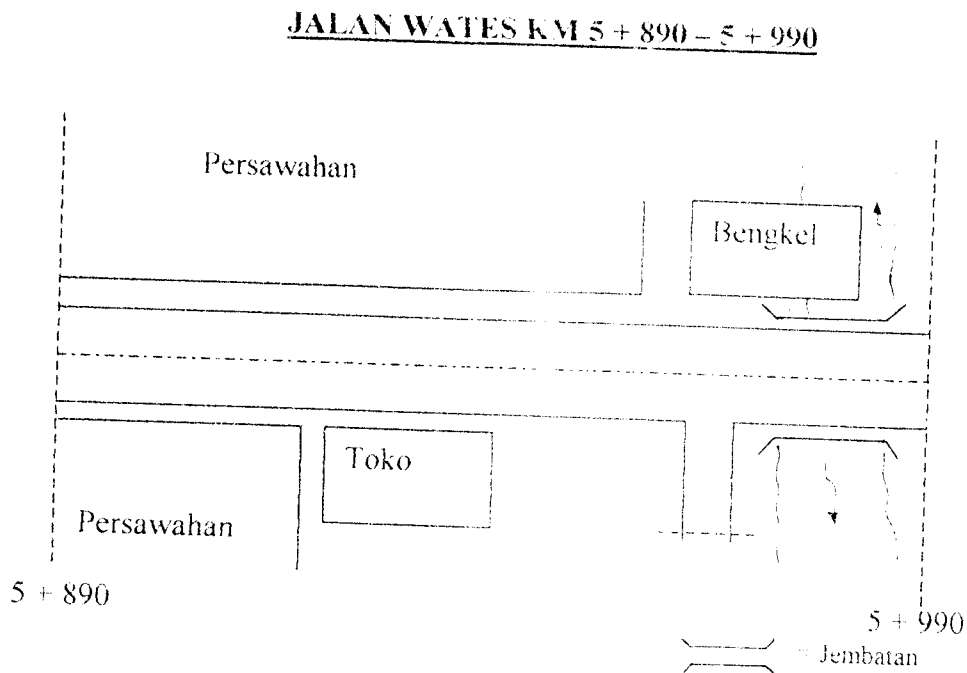
Gambar 5.15 Penempatan Rambu di Jalan Wates Km. 5 + 890 – 5+ 990

Pada Jalan Wates Km. 5 + 890 – 5 + 990 (Gambar 5.15) tidak terdapat pemasangan rambu, baik itu di persimpangan maupun di jembatan. Hal ini memerlukan pemasangan rambu peringatan adanya jembatan terlebih lagi lebar jalan pada lokasi jembatan menyempit.

7. Pada ruas jalan Km. 5 + 890 – 5 + 990 (Gambar 5.15) marka jalan yang ada adalah marka garis putus-putus pemisah 2 jalur sehingga perlu ditambah dengan marka garis pemisah lajur dan marka garis yang menandakan adanya penyempitan lebar jalur tepatnya disekitar jembatan.

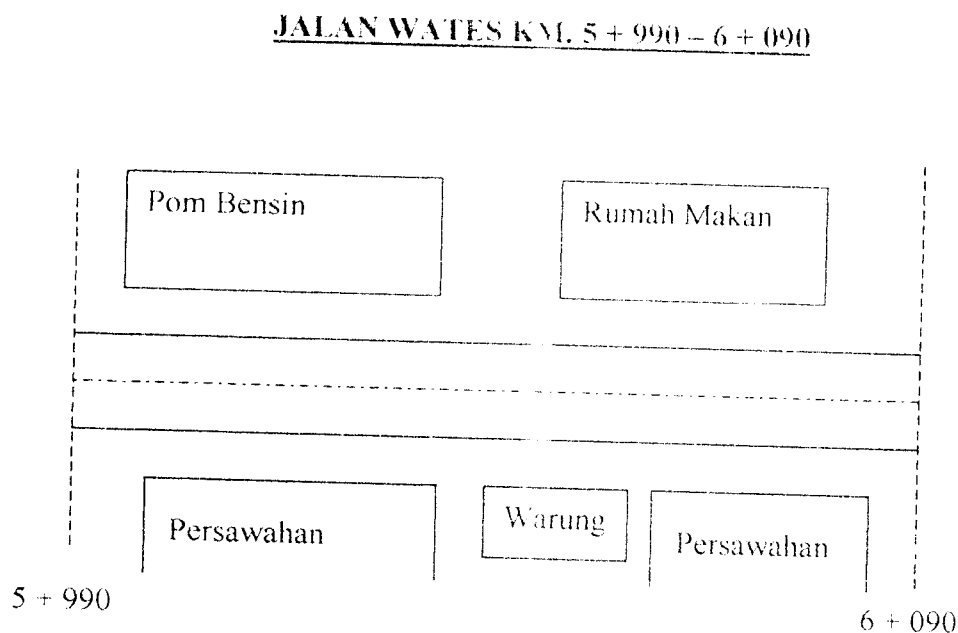
Gambar 5.16 Penempatan Rambu di Jalan Wates Km. 5 + 990 – 6 + 090

Pada jalan Wates Km. 5 + 990 – 6 + 090 (Gambar 5.16) tidak terdapat pemasangan rambu lalu lintas padahal terdapat lokasi pom bensin yang memerlukan pemasangan rambu perhatian adanya Pom bensin.

8. Pada ruas jalan Km. 5 + 990 – 6 + 090 (Gambar 5.16) marka jalan yang ada adalah marka garis putus pemisah 2 jalur sehingga perlu ditambah dengan marka garis pemisah lajur.
