**EVALUASI TINGKAT KERUSAKAN PERKERASAN
LENTUR JALAN KAPTEN HARYADI NGEBEL GEDE
BERDASARKAN NILAI *SDI* DAN *IRI*
(*EVALUATION OF DAMAGE LEVEL IN KAPTEN
HARYADI NGEBEL GEDE ROAD BASED ON VALUE
OF SDI AND IRI*)**

**Rachmat Aditya Prabowo
12511078**

**PROGRAM STUDI TEKNIK SIPIL
FAKULTAS TEKNIK SIPIL DAN PERENCANAAN
UNIVERSITAS ISLAM INDONESIA
2017**

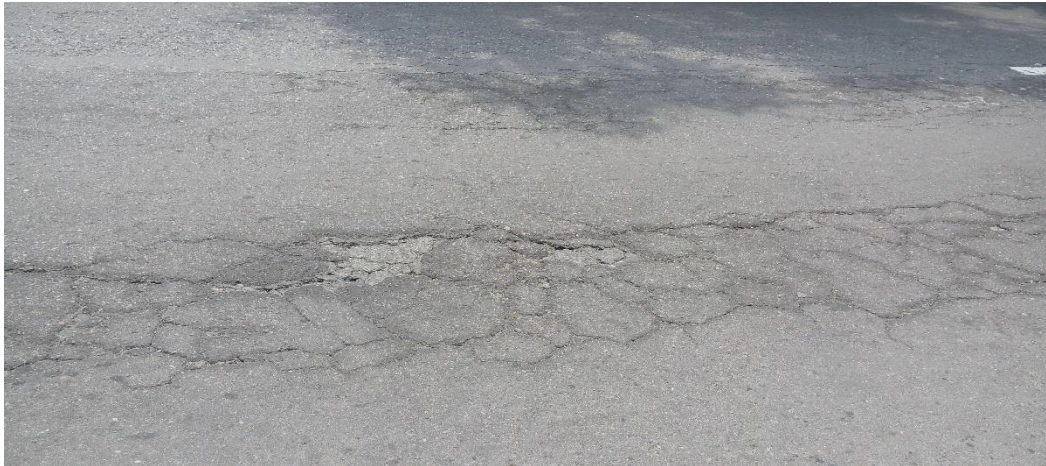
Jalan Kapten Haryadi Ngebel Gede merupakan salah satu jalan yang mengalami peningkatan volume lalu lintas. Peningkatan jumlah volume lalu lintas ini dipengaruhi oleh jumlah kendaraan yang terus meningkat. Menurut Dinas Perhubungan, (2016) peningkatan jumlah kendaraan yang terjadi di Kabupaten Sleman adalah sebesar 6-10 % pada setiap tahunnya. Ruas Jalan Kapten Haryadi Ngebel Gede ini adalah jalan dengan panjang ruas 2 km, lebar ruas 3,2 m, dengan jenis permukaan aspal atau penetrasi *Macadam*, dan berfungsi sebagai jalan kolektor 3 dengan status jalan Provinsi. Jalan ini juga mengalami peningkatan volume lalu lintas karena menjadi salah satu akses jalan yang menuju pusat pemerintahan Kabupaten Sleman dan juga sarana publik lainnya. Letaknya yang cukup strategis, memungkinkan kendaraan dengan beban ringan maupun dengan beban berat melewati jalan tersebut. Seiring berjalannya waktu, lapis perkerasan pada jalan tersebut akan mengalami penurunan pelayanan yang ditandai dengan kerusakan seperti retak-retak (*crack*), lubang (*pothole*), dan alur (*rutting*) pada lapisan permukaan jalan yang dapat dilihat pada Gambar 1.1 di bawah.

Gambar 1.1 Kerusakan Jalan Kapten Haryadi Ngebel Gede

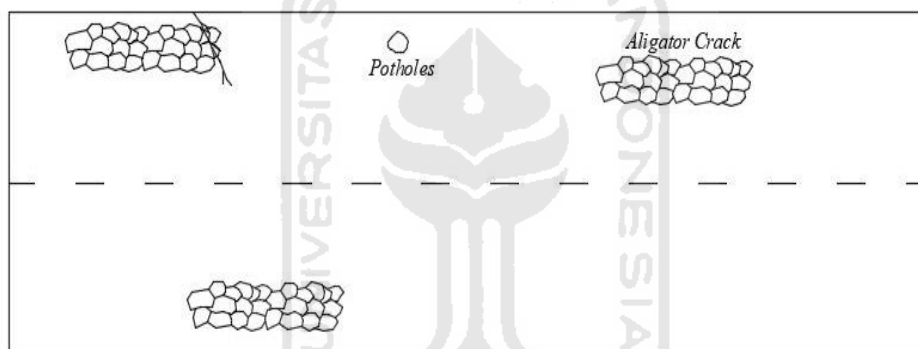
Gambar 5.3 Kondisi Permukaan Segmen 1

Sketsa kerusakan permukaan yang terjadi pada segmen 1 dapat dilihat pada Gambar 5.3 di bawah.

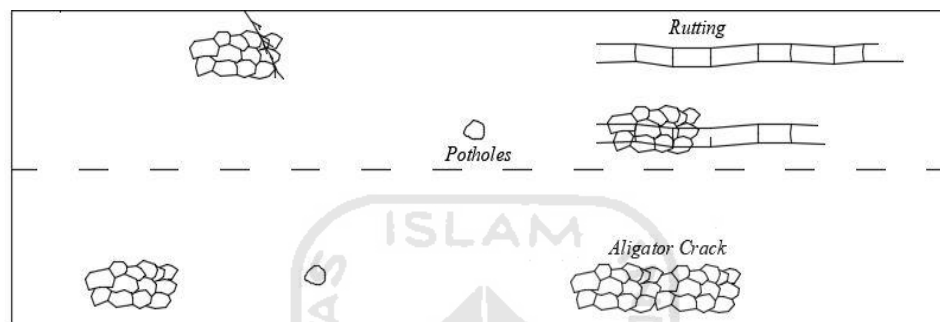
Gambar 5.4 Kondisi Permukaan Segmen 2

- Perbaikan yang dilakukan berdasarkan dari kerusakan yang terjadi. Pada segmen 2 didapatkan nilai *SDI* 125 dengan kondisi permukaan rusak ringan dan jenis penanganan pemeliharaan berkala. Tindakan perbaikan pada segmen 2 berdasarkan kerusakan hasil survei *SDI* dapat dilihat pada Tabel 5.22 di bawah.

Sketsa kerusakan permukaan yang terjadi pada segmen 2 dapat dilihat pada Gambar 5.4 di bawah.

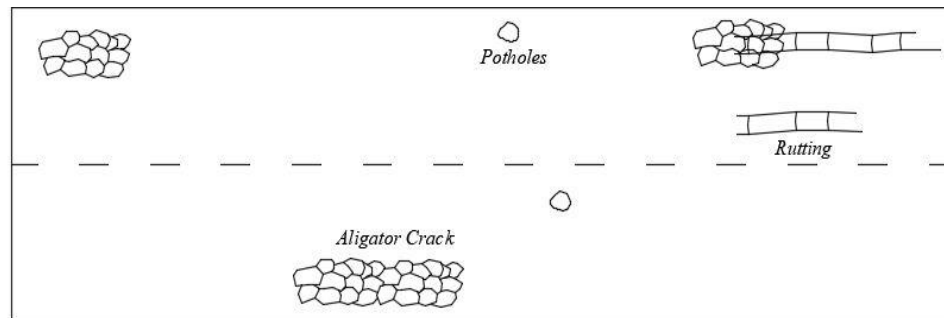
Gambar 5.5 Kondisi Permukaan Segmen 3

- Perbaikan yang dilakukan berdasarkan dari kerusakan yang terjadi. Pada segmen 3 didapatkan nilai *SDI* 90 dengan kondisi permukaan sedang dan jenis penanganan pemeliharaan rutin. Tindakan perbaikan pada segmen 3 berdasarkan kerusakan hasil survei *SDI* dapat dilihat pada Tabel 5.23 di bawah.

Sketsa kerusakan permukaan yang terjadi pada segmen 3 dapat dilihat pada Gambar 5.5 di bawah.

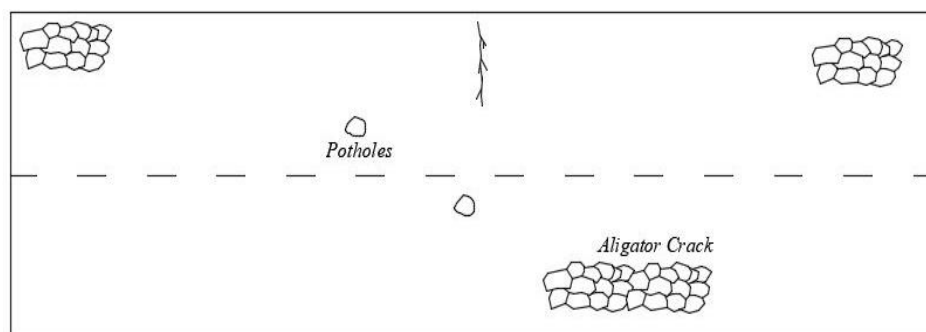
Gambar 5.6 Kondisi Permukaan Segmen 4

4. Perbaikan yang dilakukan berdasarkan dari kerusakan yang terjadi. Pada segmen 4 didapatkan nilai *SDI* 82,5 dengan kondisi permukaan sedang dan jenis penanganan pemeliharaan rutin. Tindakan perbaikan pada segmen 4 berdasarkan kerusakan hasil survei *SDI* dapat dilihat pada Tabel 5.24 di bawah.

Sketsa kerusakan permukaan yang terjadi pada segmen 4 dapat dilihat pada Gambar 5.6 di bawah.

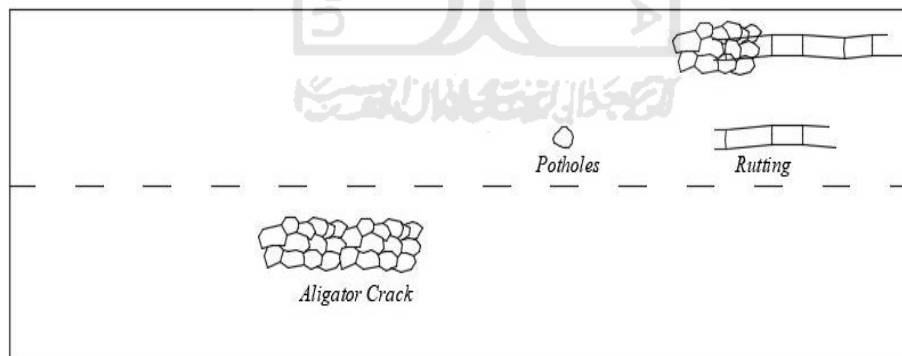
Gambar 5.7 Kondisi Permukaan Segmen 5

5. Perbaikan yang dilakukan berdasarkan dari kerusakan yang terjadi. Pada segmen 5 didapatkan nilai *SDI* 87,5 dengan kondisi permukaan sedang dan jenis penanganan pemeliharaan rutin. Tindakan perbaikan pada segmen 5 berdasarkan kerusakan hasil survei *SDI* dapat dilihat pada Tabel 5.25 di bawah.

Sketsa kerusakan permukaan yang terjadi pada segmen 5 dapat dilihat pada Gambar 5.7 di bawah.

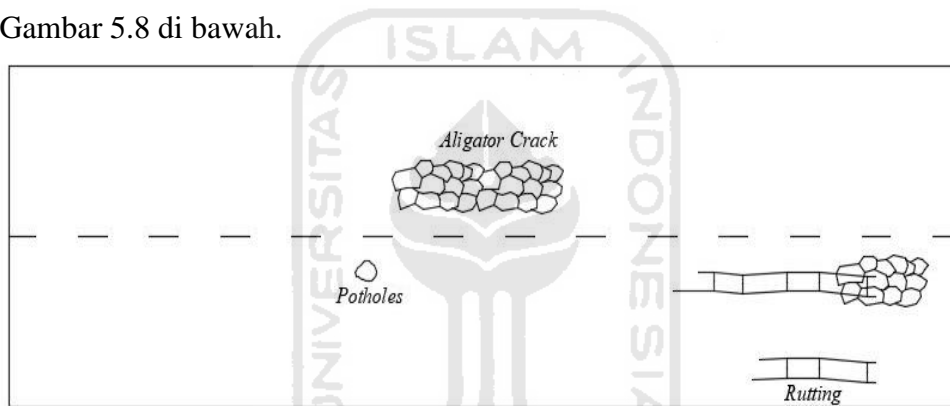
**Gambar 5.8 Kondisi Permukaan Segmen 6**

6. Perbaikan yang dilakukan berdasarkan dari kerusakan yang terjadi. Pada segmen 6 didapatkan nilai *SDI* 82,5 dengan kondisi permukaan sedang dan jenis penanganan pemeliharaan rutin. Tindakan perbaikan pada segmen 6 berdasarkan kerusakan hasil survei *SDI* dapat dilihat pada Tabel 5.26 di bawah.

Sketsa kerusakan permukaan yang terjadi pada segmen 6 dapat dilihat pada Gambar 5.8 di bawah.

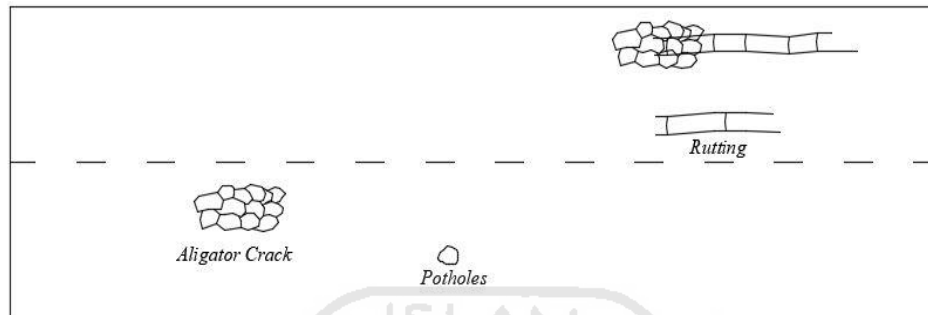
Gambar 5.9 Kondisi Permukaan Segmen 7

7. Perbaikan yang dilakukan berdasarkan dari kerusakan yang terjadi. Pada segmen 7 didapatkan nilai *SDI* 80 dengan kondisi permukaan sedang dan jenis penanganan pemeliharaan rutin. Tindakan perbaikan pada segmen 7 berdasarkan kerusakan hasil survei *SDI* dapat dilihat pada Tabel 5.27 di bawah.

Sketsa kerusakan permukaan yang terjadi pada segmen 7 dapat dilihat pada Gambar 5.9 di bawah.

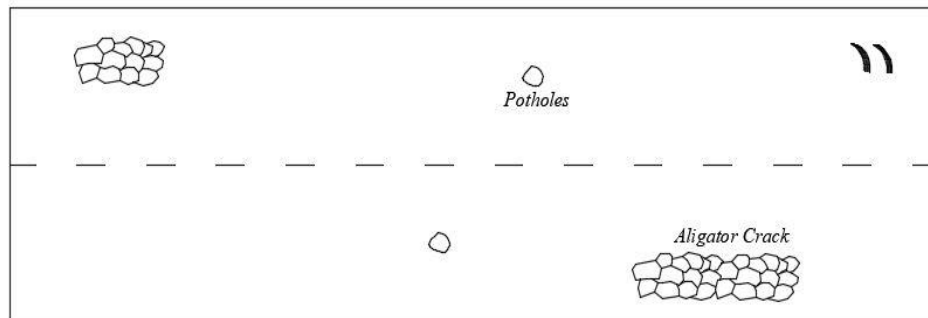
Gambar 5.10 Kondisi Permukaan Segmen 8

8. Perbaikan yang dilakukan berdasarkan dari survei kerusakan yang terjadi. Pada segmen 8 didapatkan nilai *SDI* 85 dengan kondisi permukaan sedang dan jenis penanganan pemeliharaan rutin. Tindakan perbaikan pada segmen 8 berdasarkan kerusakan hasil survei *SDI* dapat dilihat pada Tabel 5.28 di bawah.

Sketsa kerusakan permukaan yang terjadi pada segmen 8 dapat dilihat pada Gambar 5.10 di bawah.

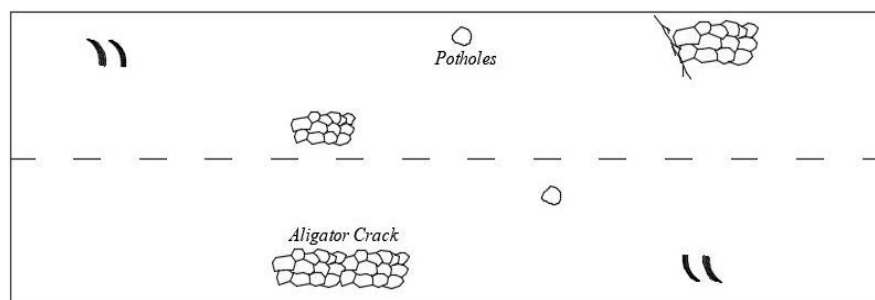
Gambar 5.11 Kondisi Permukaan Segmen 9

9. Perbaikan yang dilakukan berdasarkan dari kerusakan yang terjadi. Pada segmen 9 didapatkan nilai *SDI* 115 dengan kondisi permukaan rusak ringan dan jenis penanganan pemeliharaan berkala. Tindakan perbaikan pada segmen 9 berdasarkan kerusakan hasil survei *SDI* dapat dilihat pada Tabel 5.29 di bawah.

Sketsa kerusakan permukaan yang terjadi pada segmen 9 dapat dilihat pada Gambar 5.11 di bawah.

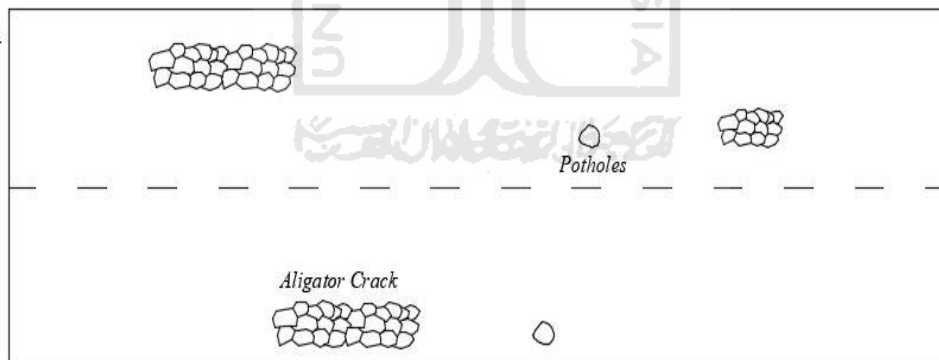
Gambar 5.12 Kondisi Permukaan Segmen 10

10. Perbaikan yang dilakukan berdasarkan dari kerusakan yang terjadi. Pada segmen 10 didapatkan nilai *SDI* 85 dengan kondisi permukaan sedang dan jenis penanganan pemeliharaan rutin. Tindakan perbaikan pada segmen 10 berdasarkan kerusakan hasil survei *SDI* dapat dilihat pada Tabel 5.30 di bawah.

Sketsa kerusakan permukaan yang terjadi pada segmen 10 dapat dilihat pada Gambar 5.12 di bawah.

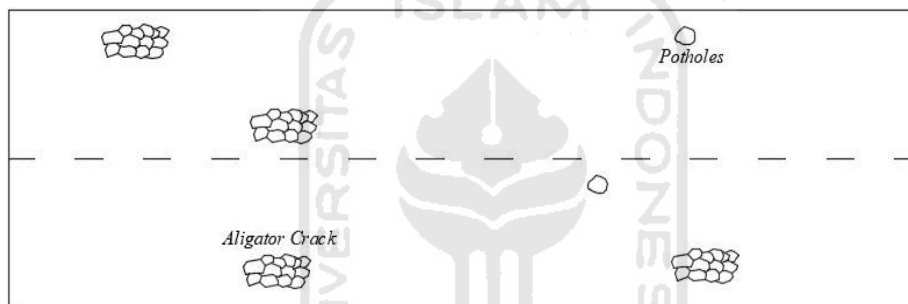
Gambar 5.13 Kondisi Permukaan Segmen 11

11. Perbaikan yang dilakukan berdasarkan dari kerusakan yang terjadi. Pada segmen 11 didapatkan nilai *SDI* 80 dengan kondisi permukaan sedang dan jenis penanganan pemeliharaan rutin. Tindakan perbaikan pada segmen 11 berdasarkan kerusakan hasil survei *SDI* dapat dilihat pada Tabel 5.31 di bawah.

Sketsa kerusakan permukaan yang terjadi pada segmen 11 dapat dilihat pada Gambar 5.13 di bawah.

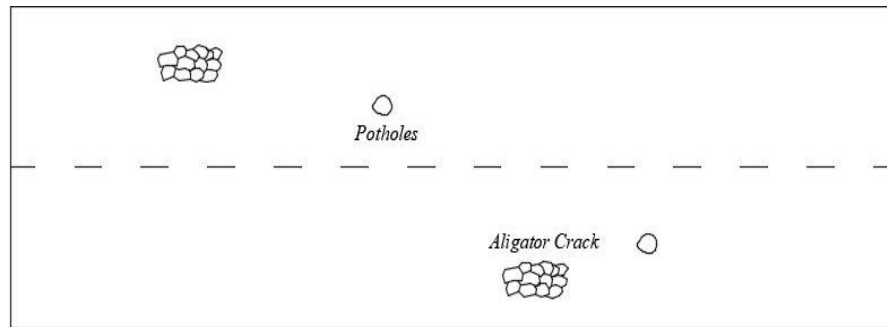
Gambar 5.14 Kondisi Permukaan Segmen 12

12. Perbaikan yang dilakukan berdasarkan dari kerusakan yang terjadi. Pada segmen 12 didapatkan nilai *SDI* 80 dengan kondisi permukaan sedang dan jenis penanganan pemeliharaan rutin. Tindakan perbaikan pada segmen 12 berdasarkan kerusakan hasil survei *SDI* dapat dilihat pada Tabel 5.32 di bawah.

Sketsa kerusakan permukaan yang terjadi pada segmen 6 dapat dilihat pada Gambar 5.14 di bawah.

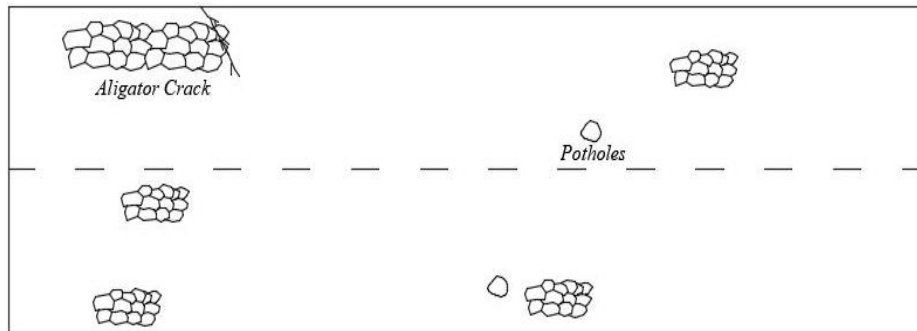
Gambar 5.15 Kondisi Permukaan Segmen 13

13. Perbaikan yang dilakukan berdasarkan dari kerusakan yang terjadi. Pada segmen 13 didapatkan nilai *SDI* 87,5 dengan kondisi permukaan sedang dan jenis penanganan pemeliharaan rutin. Tindakan perbaikan pada segmen 13 berdasarkan kerusakan hasil survei *SDI* dapat dilihat pada Tabel 5.33 di bawah.

Sketsa kerusakan permukaan yang terjadi pada segmen 13 dapat dilihat pada Gambar 5.15 di bawah.

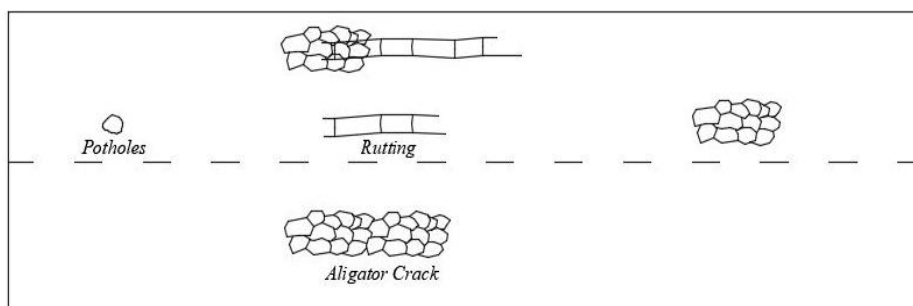
Gambar 5.16 Kondisi Permukaan Segmen 14

14. Perbaikan yang dilakukan berdasarkan dari kerusakan yang terjadi. Pada segmen 14 didapatkan nilai *SDI* 82,5 dengan kondisi permukaan sedang dan jenis penanganan pemeliharaan rutin. Tindakan perbaikan pada segmen 14 berdasarkan kerusakan hasil survei *SDI* dapat dilihat pada Tabel 5.34 di bawah.

Dari Tabel 5.34 di atas diketahui tindakan perbaikan pada segmen 14 berupa penambalan lubang, perataan, dan pengaspalan. Kerusakan permukaan yang terjadi pada segmen 14 dapat dilihat pada Gambar 3.16 di bawah.

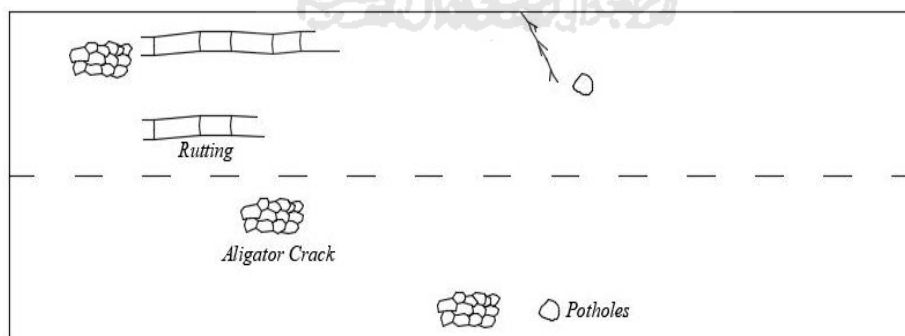
Gambar 5.17 Kondisi Permukaan Segmen 15

15. Perbaikan yang dilakukan berdasarkan dari kerusakan yang terjadi. Pada segmen 15 didapatkan nilai *SDI* 82,5 dengan kondisi permukaan sedang dan jenis penanganan pemeliharaan rutin. Tindakan perbaikan pada segmen 15 berdasarkan kerusakan hasil survei *SDI* dapat dilihat pada Tabel 5.35 di bawah.

Sketsa kerusakan permukaan yang terjadi pada segmen 15 dapat dilihat pada Gambar 5.17 di bawah.
