BAB V

HITUNGAN dan ANALISIS

5.1 Hasil Penelitian dan Analisis Data

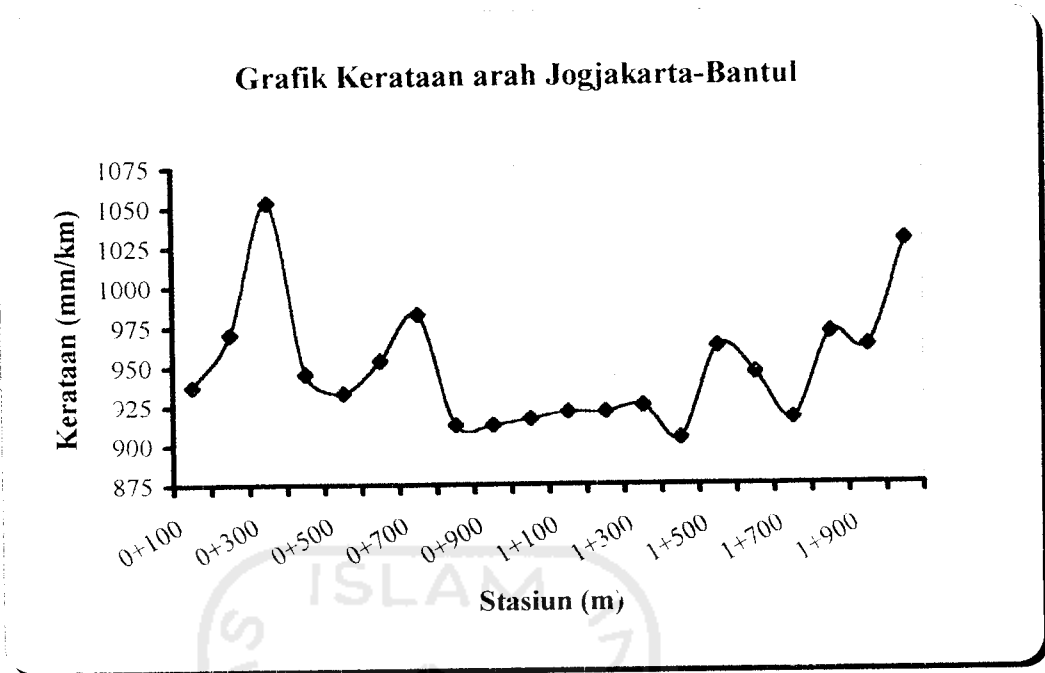
Gambar 5.1 Grafik Nilai Kerataan arah Jogjakarta-Bantul

Dari grafik di atas dapat dilihat bahwa jalan Bantul arah Jogjakarta-Bantul memiliki nilai kerataan yang tinggi dengan tingkat kategori sangat baik, nilai tersebut mempunyai kisaran antara 8-10 sesuai dengan Tabel 3.5. Pada ruas jalan Bantul dengan arah Jogjakarta-Bantul terjadi beberapa kerusakan dengan kategori yang bervariasi dari tingkat jelek, sedang, dan baik. Walaupun terjadi beberapa kerusakan tetap didapat nilai RCI yang cukup baik yang masih diatas nilai standar Bina Marga sebesar 6,5.

Dengan didapatkannya nilai kerataan dan nilai RCI pada ruas jalan Bantul pada arah Jogjakarta-Bantul dengan klasifikasi sangat baik, hal tersebut mengidentifikasi bahwa jalan tersebut masih sangat bagus.

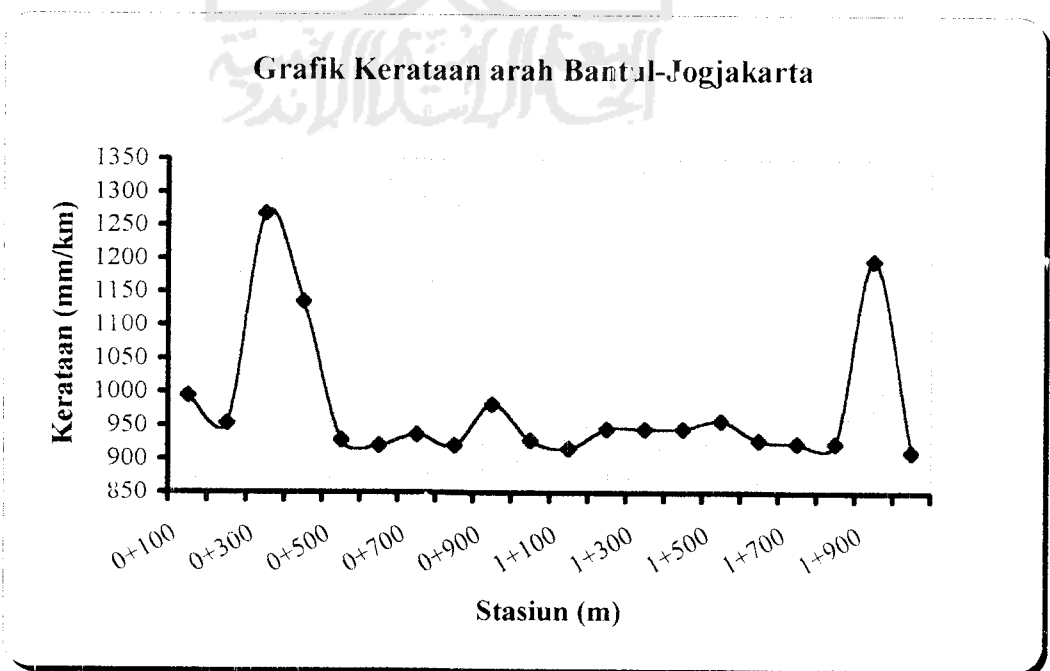
Gambar 5.3 Grafik Nilai Kerataan arah Bantul-Jogjakarta

Dari grafik di atas dapat dilihat bahwa jalan Bantul arah Jogjakarta-Bantul memiliki nilai kerataan yang tinggi dengan tingkat kategori sangat baik, nilai tersebut mempunyai kisaran antara 8–10 sesuai dengan Tabel 3.5. Pada ruas jalan Bantul dengan arah Jogjakarta-Bantul terjadi beberapa kerusakan dengan kategori yang bervariasi dari tingkat jelek, sedang, dan baik. Walaupun terjadi beberapa kerusakan tetap didapat nilai RCI yang cukup baik yang masih diatas nilai standar Bina Marga sebesar 6,5.

Dengan didapatkannya nilai kerataan dan nilai RCI pada ruas jalan Bantul pada arah Bantul-Jogjakarta dengan klasifikasi sangat baik, hal tersebut mengidentifikasi bahwa jalan tersebut masih sangat bagus.

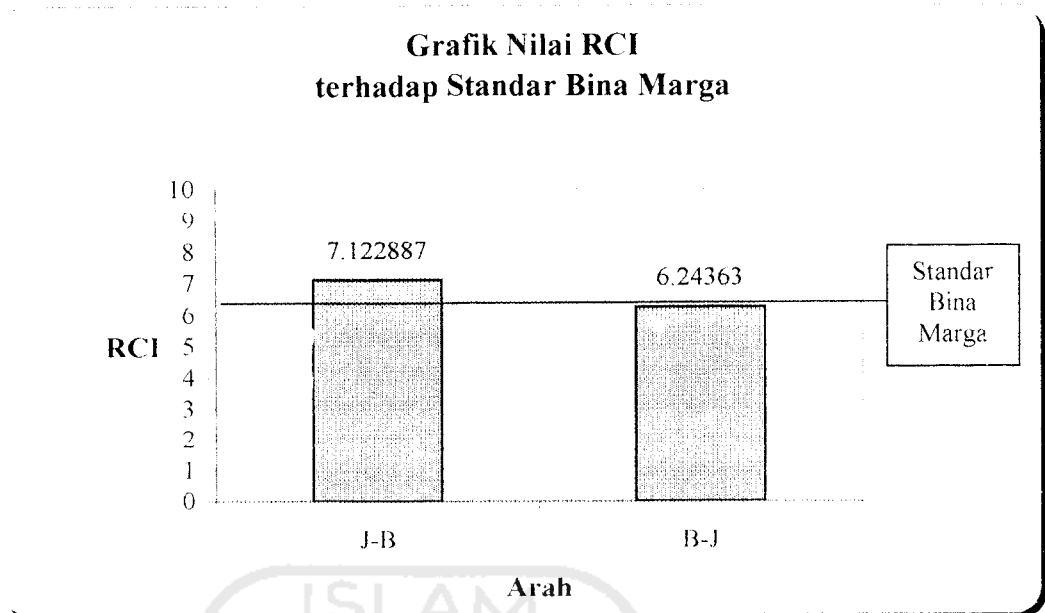
Gambar 5.9 Grafik Nilai RCI terhadap Standar Bina Marga

Jadi dari hasil analisa perbandingan yang telah ada dapat disimpulkan bahwa rata-rata dari data *counter* 1 dan *counter* 3 sesuai dengan hasil dari analisa dengan menggunakan *straight edge* yaitu sains dalam kategori baik sehingga secara umum jalan Bantul termasuk dalam kategori baik dan mendekati dengan yang disyaratkan oleh Bina Marga sebesar 6,5.

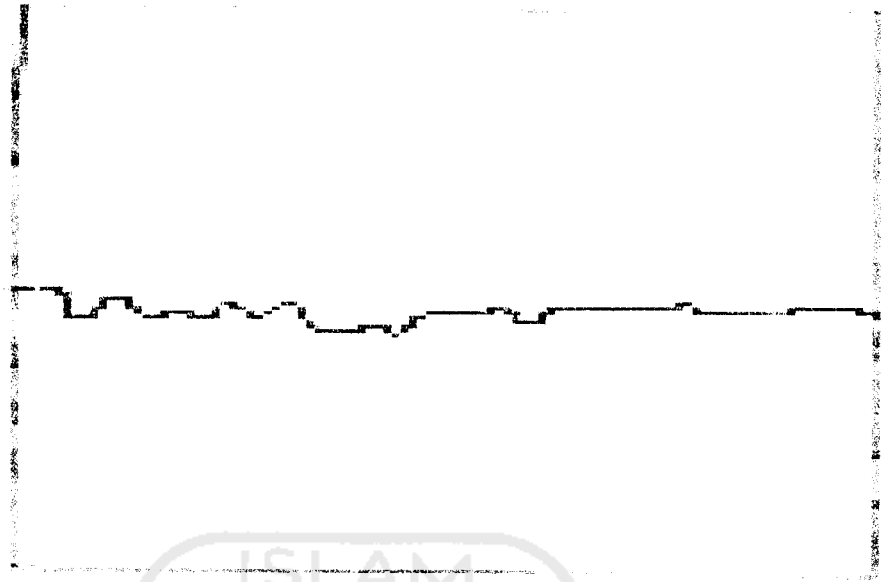
Gambar 5.10 Grafik *Roughnessmeter* pada Sta 0+000 – Sta 0+030

Dari pelaksanaan penelitian yang dilakukan di lapangan bahwa alat penulis grafik yang digunakan *roughnessmeter* tidak dapat berfungsi dengan baik, hal itu ditunjukkan dengan beberapa kendala yang ada antara lain :

1. Kertas yang dipakai tidak standar,
2. Putaran kertas sering macet,
3. Tinta pada *roughnessmeter* tidak dapat menekan sempurna sehingga harus ditekan tangan. Hal tersebut akan mempengaruhi geteran grafik yang tergambar,
4. Hasil perbandingan dari grafik *roughnessmeter* (Lampiran 2) dan *straight edge* tidak menunjukkan korelasi yang bagus. Perbandingan tersebut dapat dilihat pada Gambar 5.10 dan 5.11.
