TUGAS AKHIR

ANALISIS TINGKAT KERUSAKAN PERKERASAN LENTUR PADA RUAS JALAN LINGKAR SELATAN BORO KULON-CONDONGSARI PURWOREJO

**JURUSAN TEKNIK SIPIL
FAKULTAS TEKNIK SIPIL DAN PERENCANAAN
UNIVERSITAS ISLAM INDONESIA
YOGYAKARTA
MARET 2012**

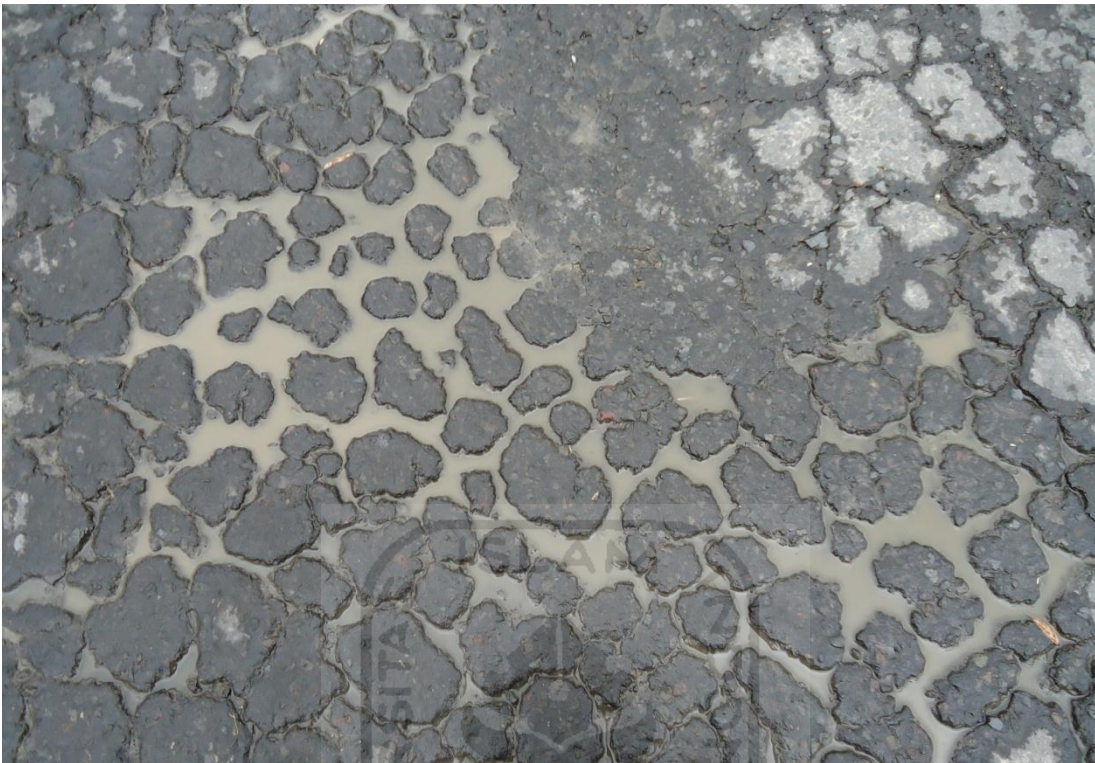
Gambar 1. Retak Kulit Buaya (*Alligator Cracking*)

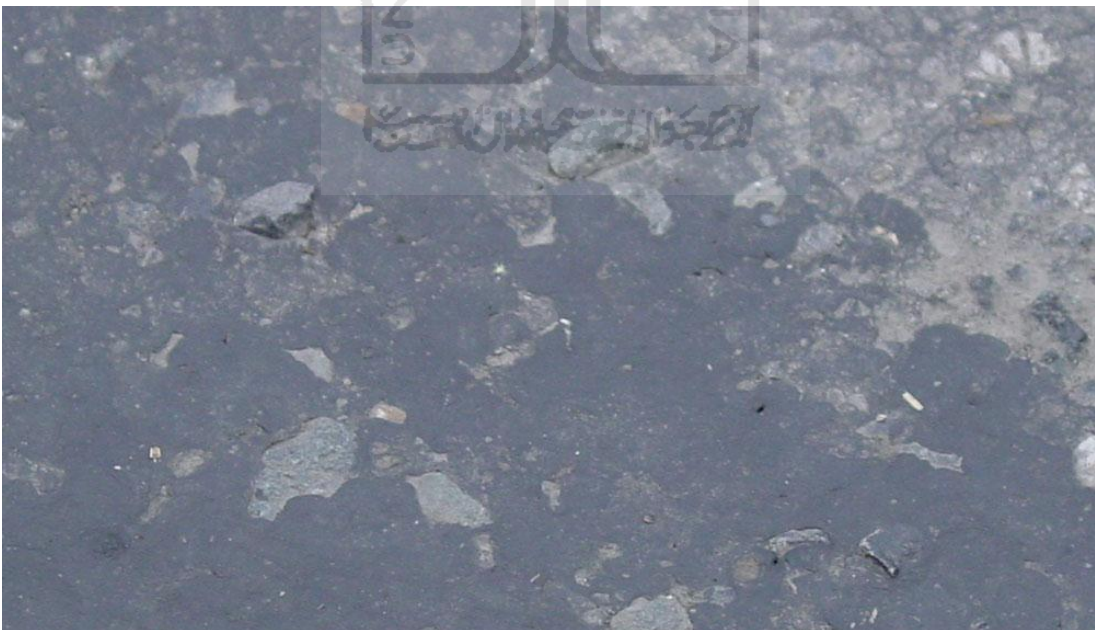
Gambar 2. Kegerukan (*Bleeding*)

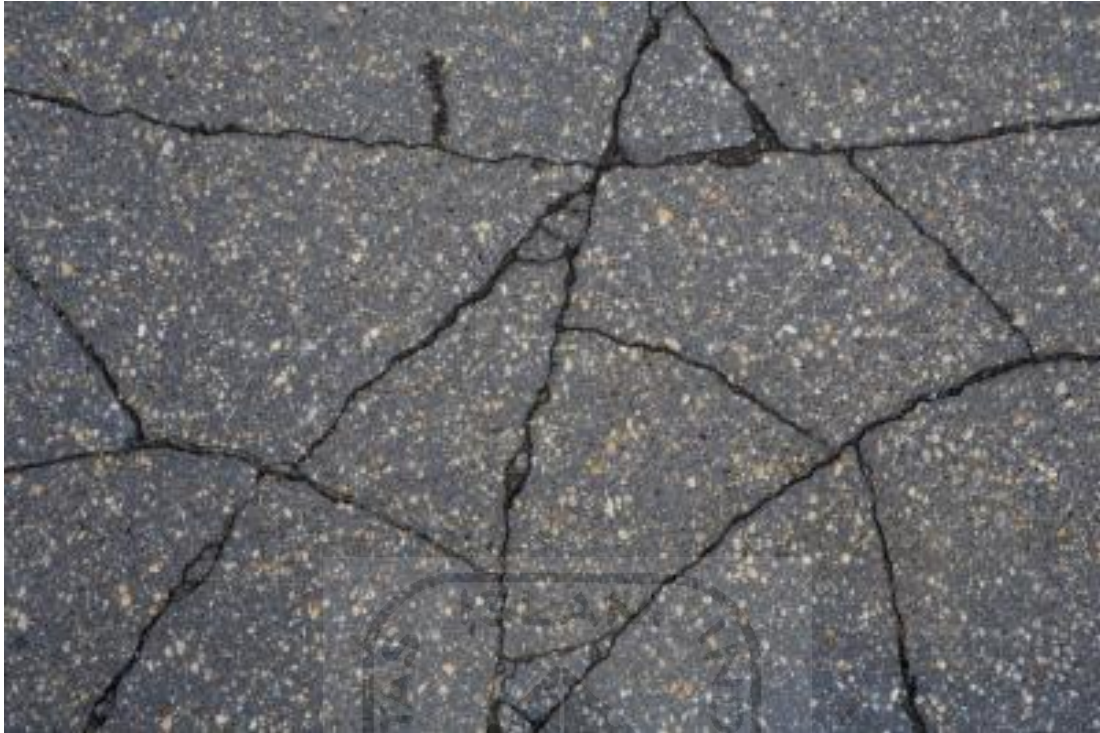
Gambar 3. Retak Blok (*Block Cracking*)

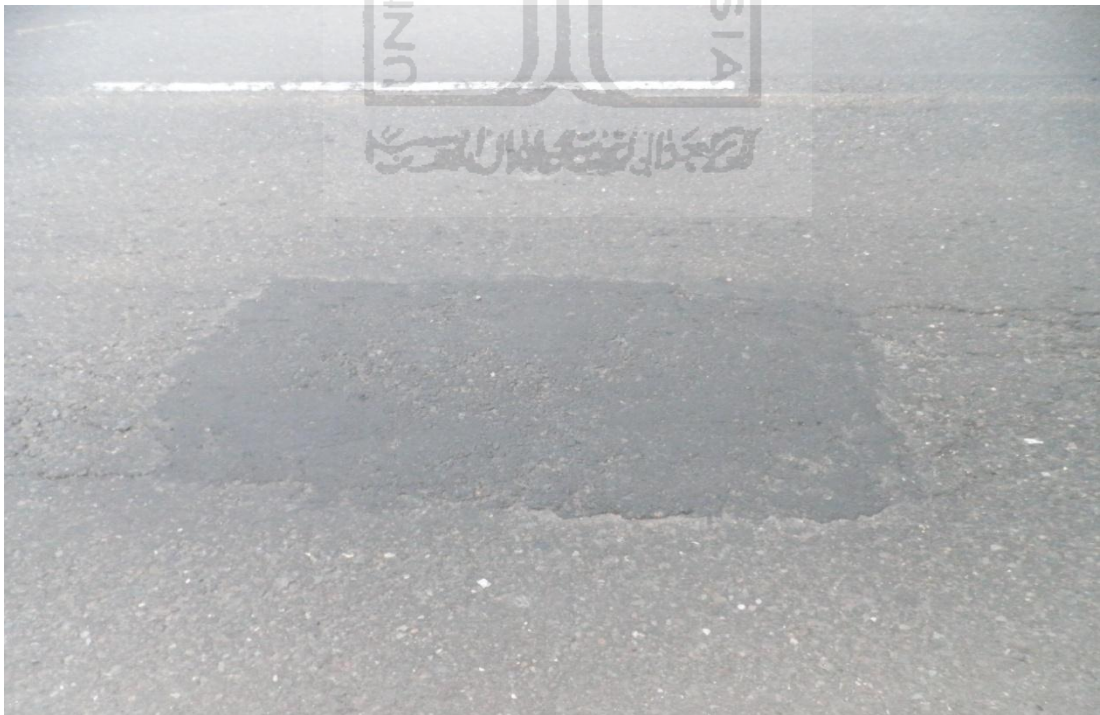
Gambar 4. Tambalan (*Patching*)

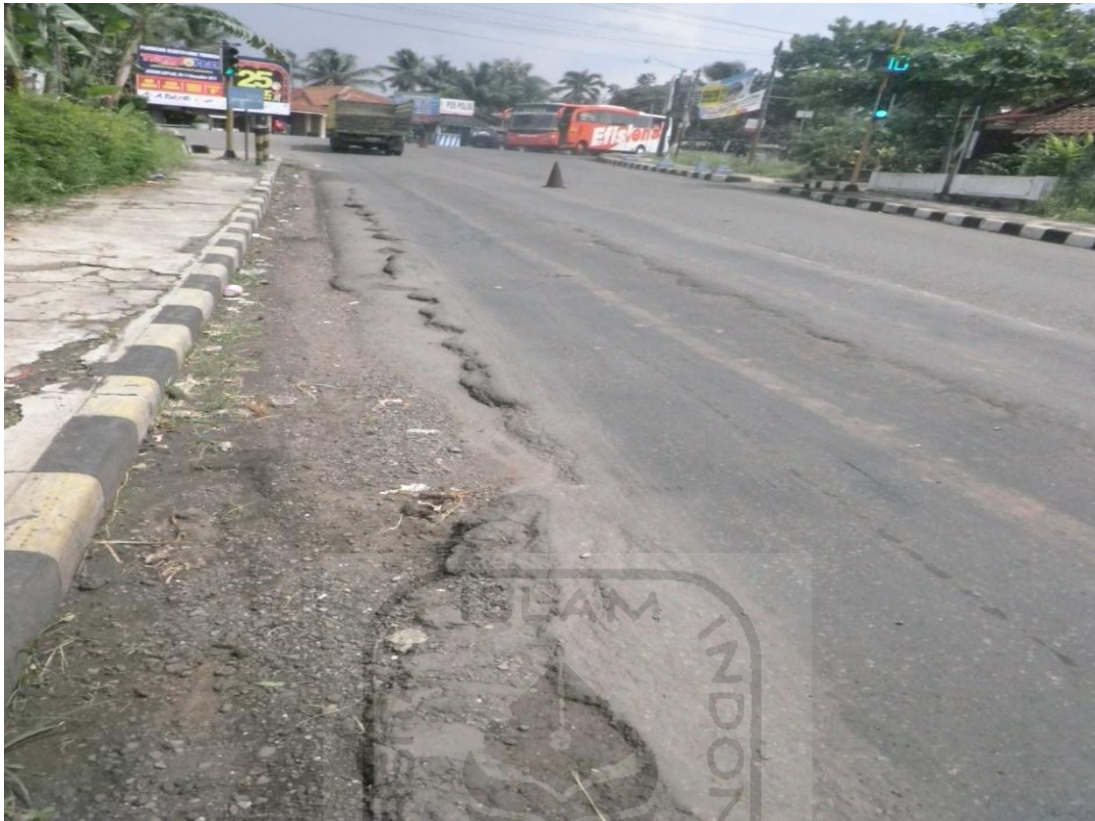
Gambar 5. Alur (*Rutting*)

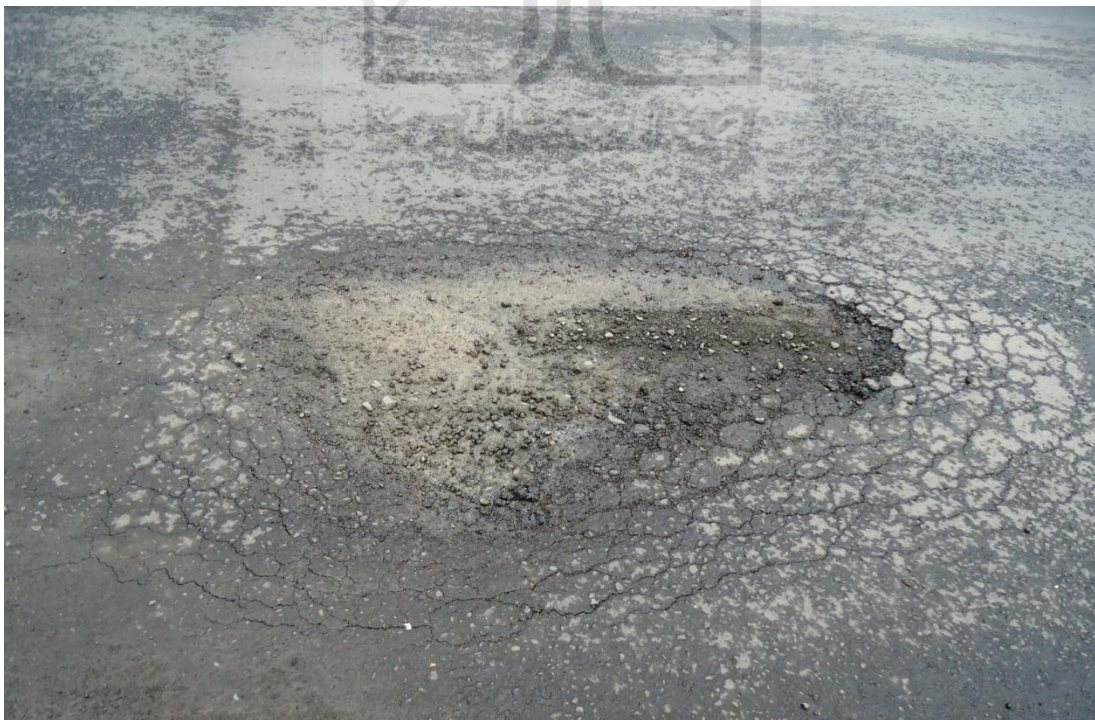
Gambar 6. Lubang (*Potholes*)
