BAB 1

PENDAHULUAN

1.1. LATAR BELAKANG

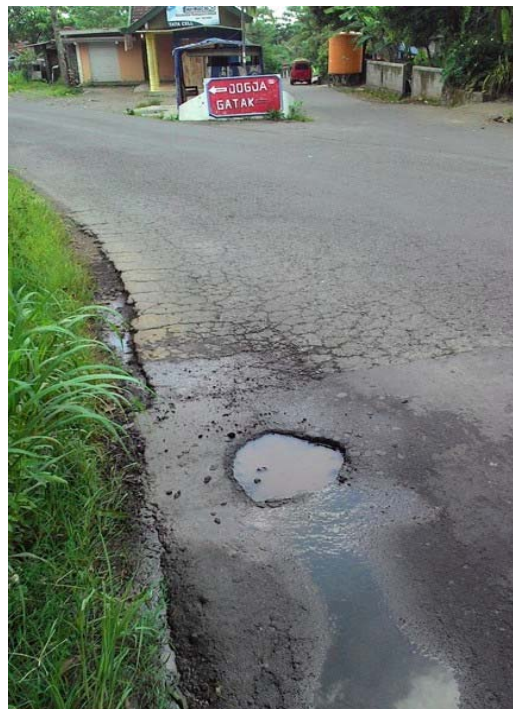
Gambar 1.1 Kondisi Perkerasan di Jalur Evakuasi Yang Terdapat *Pothole* pada tahun 2016

Salah satu penyebab kerusakan jalur evakuasi Umbulharo – Wukirsari adalah volume lalu-lintas kendaraan truk yang mengangkut material dari lokasi penambangan menuju penimbunan dan tidak ada pengawasan terhadap kapasitas muatan kendaraan yang melewati jalur evakuasi ini. Akibat aktivitas truk tersebut membuat umur aspal menjadi pendek.

Berkaitan dengan kondisi jalan yang mengalami kerusakan tersebut, perlu adanya tindakan penanganan pada jalan di jalur evakuasi Umbulharjo - Wukirsari. Oleh sebab itu, penulis bermaksud melakukan penelitian pada perkerasan jalan di jalur evakuasi ini. Untuk mengetahui penanganan yang tepat, maka dibutuhkan evaluasi dan penilaian kondisi jalan sehingga diketahui jenis kerusakan dan penanganannya.

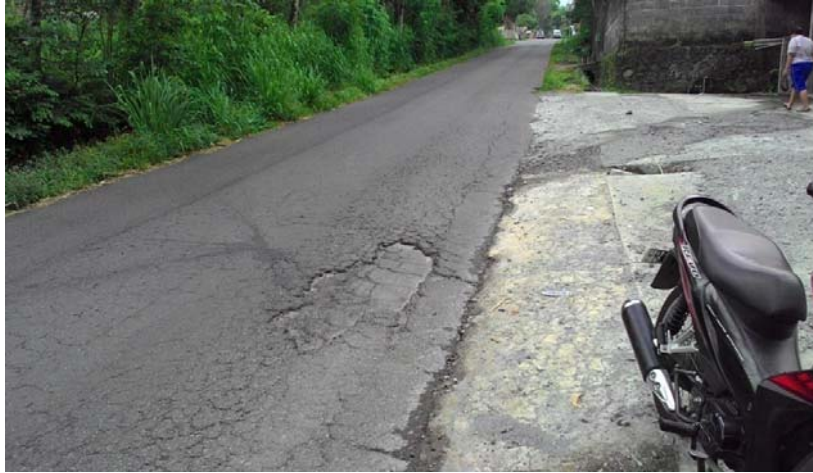
Gambar 1.2 Kondisi Perkerasan di Jalur Evakuasi Mengalami *Stripping* pada tahun 2016

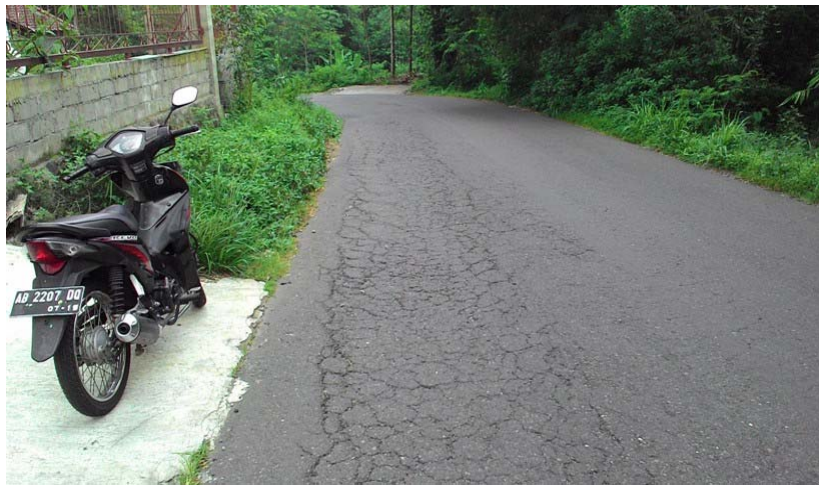
Gambar 1.3 Kondisi Perkerasan di Jalur Evakuasi Mengalami *Alligator Crack* pada tahun 2016
