## TUGAS AKHIR

**EVALUASI KONDISI PERKERASAN LENTUR  
JALAN KALIURANG KM 15-16 BERDASARKAN  
METODE PCI DAN MANUAL DESAIN PERKERASAN  
JALAN BINA MARGA 2017 BAGIAN II  
(*EVALUATION OF FLEXIBLE PAVEMENT  
CONDITION FOR KALIURANG ROADWAY KM 15 TO  
16 BASED ON PCI METHOD AND 2017 BINA MARGA  
PAVEMENT DESIGN MANUAL SECTION II*)**

**Suciani Rahayu  
15511155**

**PROGRAM STUDI TEKNIK SIPIL  
FAKULTAS TEKNIK SIPIL DAN PERENCANAAN  
UNIVERSITAS ISLAM INDONESIA  
2022**

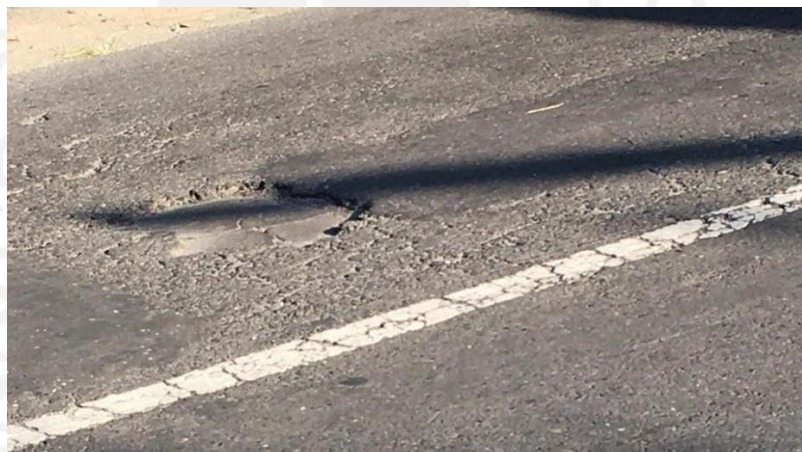
**Gambar 1. 1 Kerusakan Lubang di Jalan Kaliurang km 15-16**

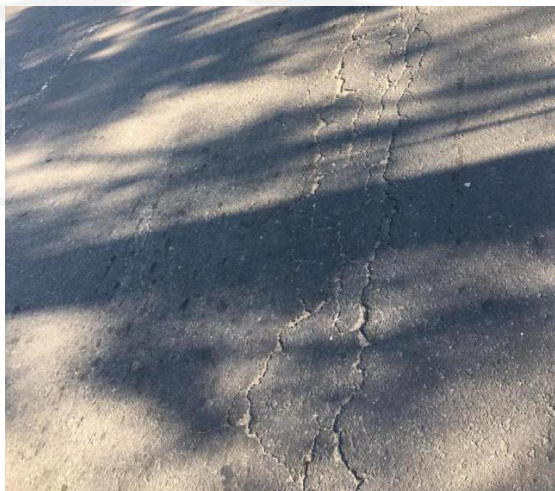
**Gambar 1. 2 Kerusakan Retak di Ruas Jalan Kaliurang km 15-16**

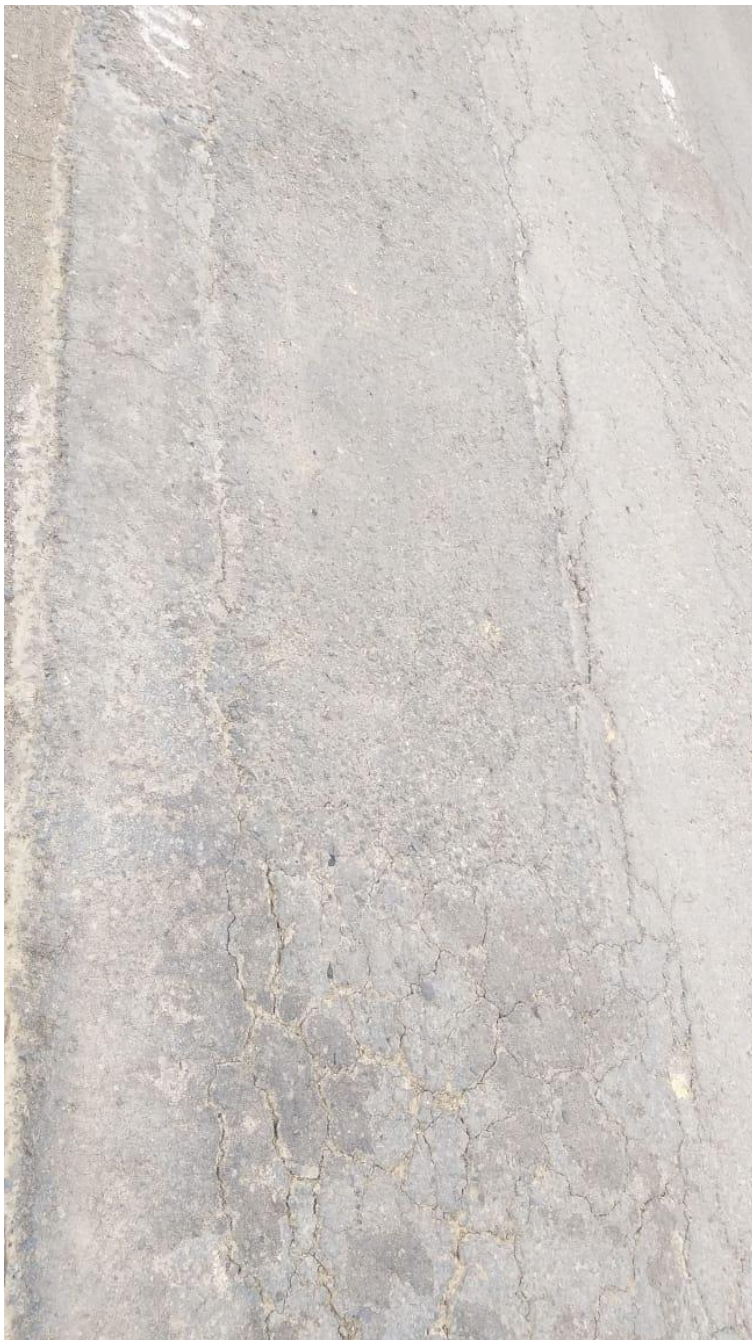
**Lampiran 1 Gambar. 2 Kerusakan pada Ruas Jalan Kaliurang km 15-16**

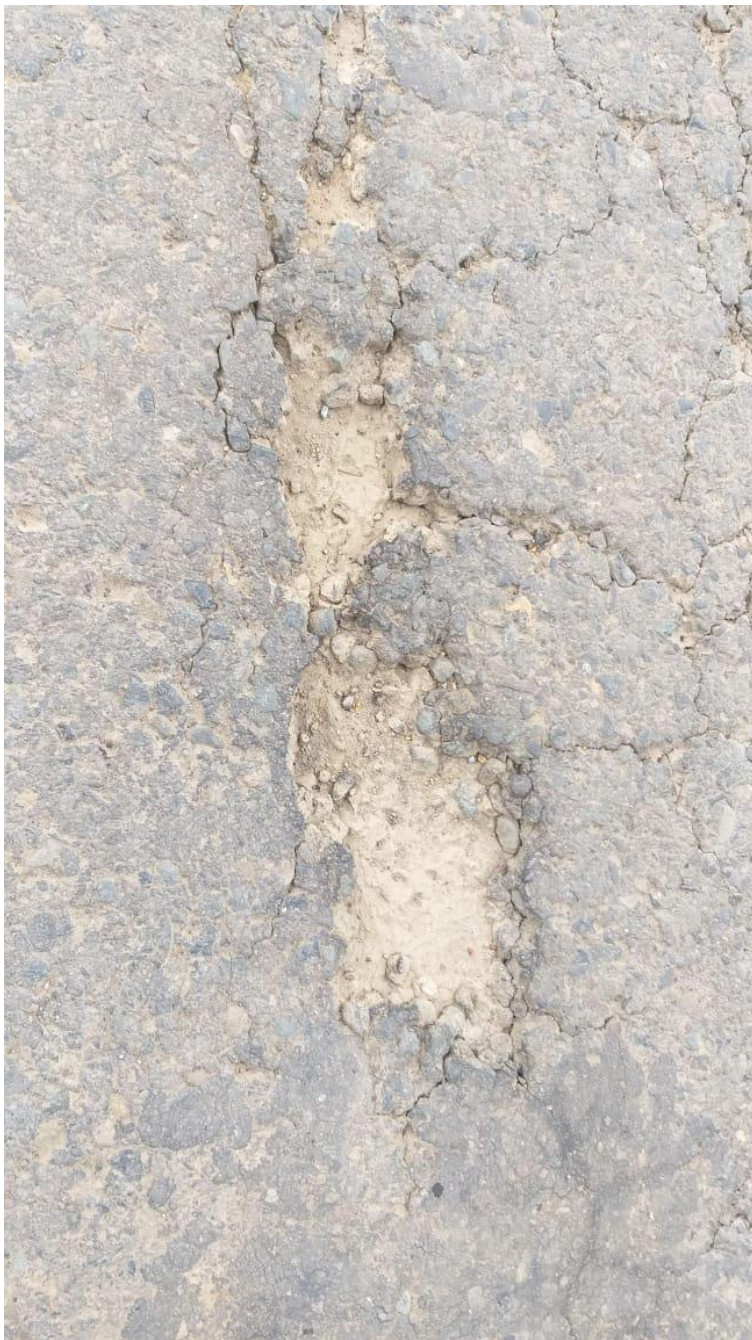
**Lampiran 1 Gambar. 3 Kerusakan pada Ruas Jalan Kaliurang km 15-16**
