TESIS

**PENGEMBANGAN AUDIT KESELAMATAN
INFRASTRUKTUR PADA PERLINTASAN SEBIDANG**

BAYU SATRIYO NUGROHO
NIM : 17914031

**KONSENTRASI PERENCANAAN DAN TEKNIK
TRANSPORTASI**
PROGRAM STUDI TEKNIK SIPIL – PROGRAM MAGISTER
FAKULTAS TEKNIK SIPIL DAN PERENCANAAN
UNIVERSITAS ISLAM INDONESIA
YOGYAKARTA
2022

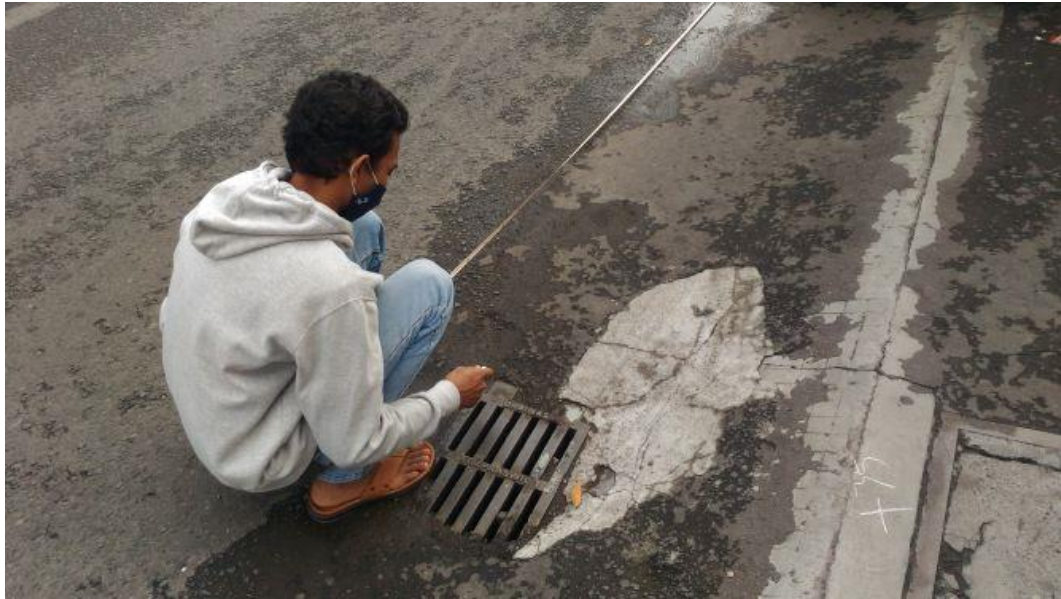
Pengambilan data kerusakan jalan akibat raveling
