BAB I

PENDAHULUAN

Tujuan dari penelitian ini adalah untuk mengevaluasi kondisi eksisting geometri ruas jalan Yogyakarta-Wonosari Km 23,3 sampai Km 23,6 sesuai dengan standar Bina Marga.

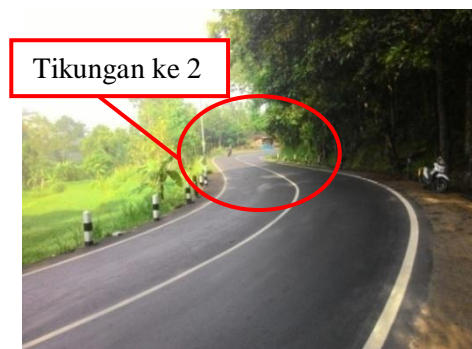
Penelitian ini berlokasi di jalan Yogyakarta-Wonosari Km 23,3 sampai Km 23,6 desa Putat, kecamatan Patuk, Kabupaten Wonosari, Yogyakarta. Dari Arah Yogyakarta sisi kanan Tikungan I terdapat halangan berupa pepohonan dengan elevasi yang lebih rendah terhadap badan jalan, pada sisi kiri Tikungan II terdapat halangan berupa semak belukar dan pepohonan dengan kondisi medan berupa lereng bukit, dan sisi kanan Tikungan III berupa terasering sawah. Hal tersebut dapat dilihat pada Gambar 1.1 dan Gambar 1.2.

Gambar 1.2 Kondisi Geometri Jalan Dari Arah Yogyakarta
