**EVALUASI KONDISI PERKERASAN LENTUR
JALAN KALIURANG KM 15-16 BERDASARKAN
METODE PCI DAN MANUAL DESAIN PERKERASAN
JALAN BINA MARGA 2017 BAGIAN II
(*EVALUATION OF FLEXIBLE PAVEMENT
CONDITION FOR KALIURANG ROADWAY KM 15 TO
16 BASED ON PCI METHOD AND 2017 BINA MARGA
PAVEMENT DESIGN MANUAL SECTION II*)**

**Suciani Rahayu
15511155**

**PROGRAM STUDI TEKNIK SIPIL
FAKULTAS TEKNIK SIPIL DAN PERENCANAAN
UNIVERSITAS ISLAM INDONESIA
2022**

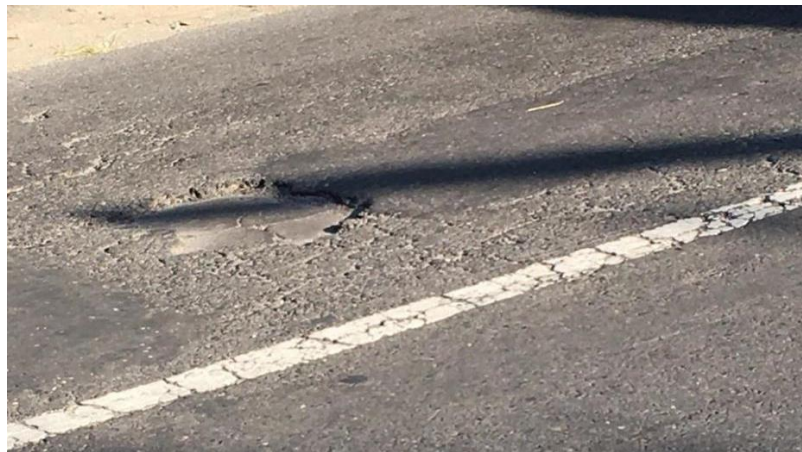
Gambar 1. 1 Kerusakan Lubang di Jalan Kaliurang km 15-16

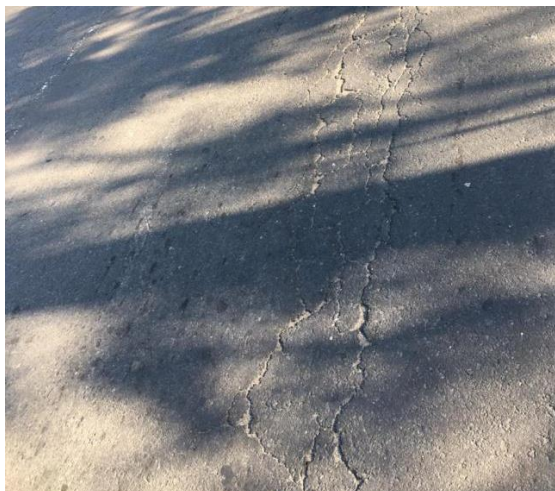
Gambar 1. 2 Kerusakan Retak di Ruas Jalan Kaliurang km 15-16

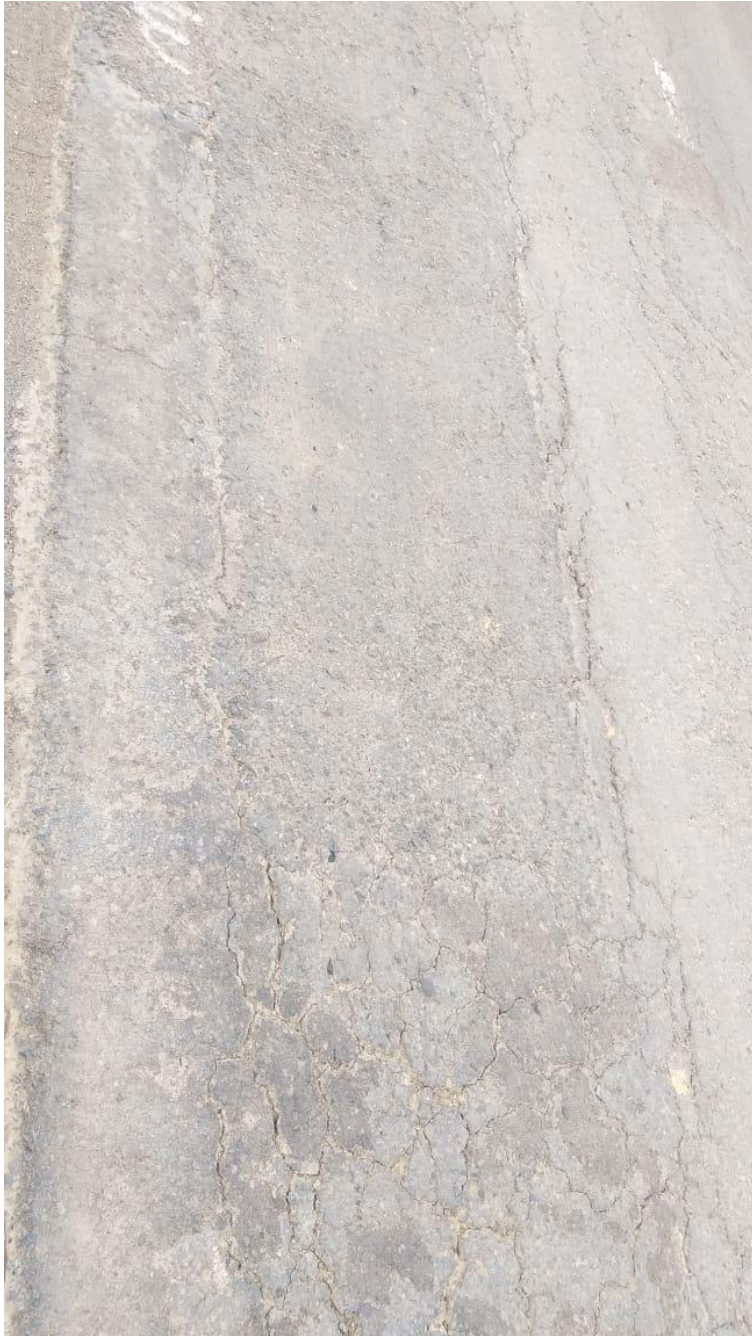
Lampiran 1 Gambar. 2 Kerusakan pada Ruas Jalan Kaliurang km 15-16

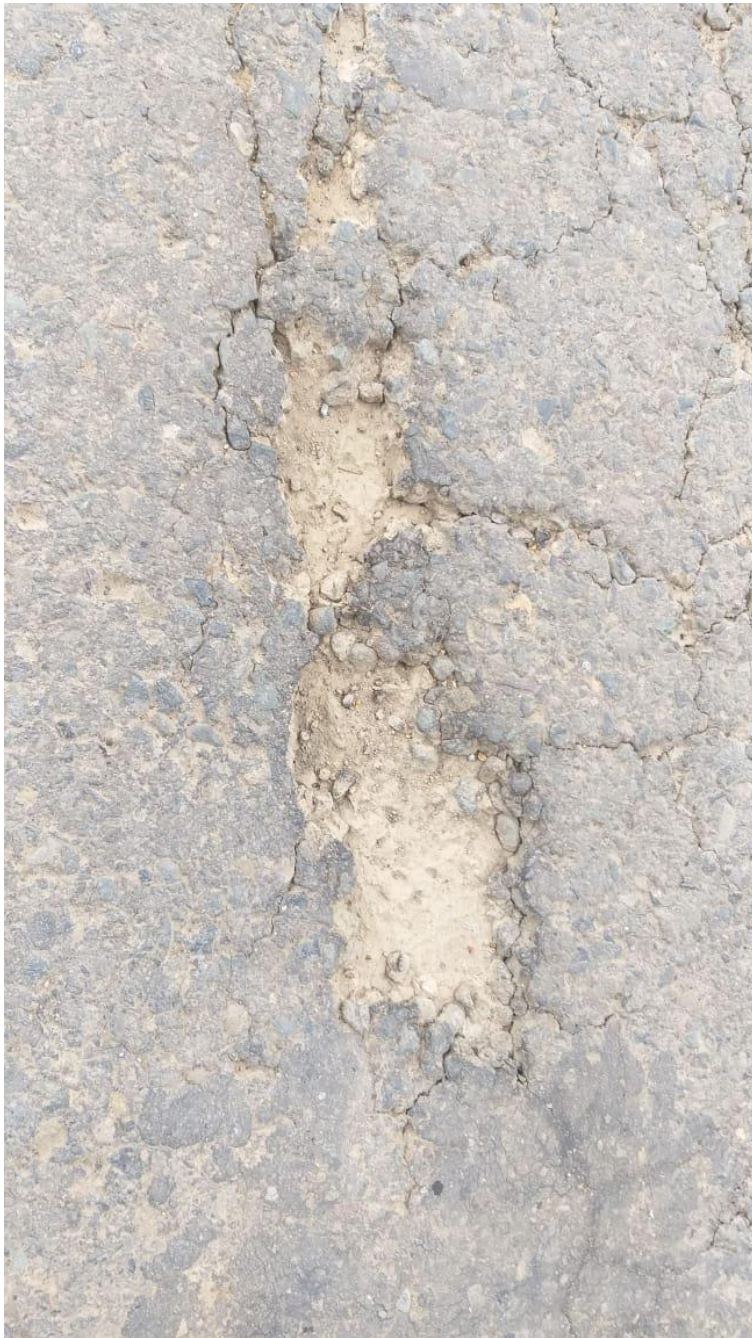
Lampiran 1 Gambar. 3 Kerusakan pada Ruas Jalan Kaliurang km 15-16
