TUGAS AKHIR
PENILAIAN RISIKO PADA IPAL SEWON,
KABUPATEN BANTUL, D.I. YOGYAKARTA

PROGRAM STUDI TEKNIK LINGKUNGAN
FAKULTAS TEKNIK SIPIL DAN PERENCANAAN
UNIVERSITAS ISLAM INDONESIA
YOGYAKARTA
2022

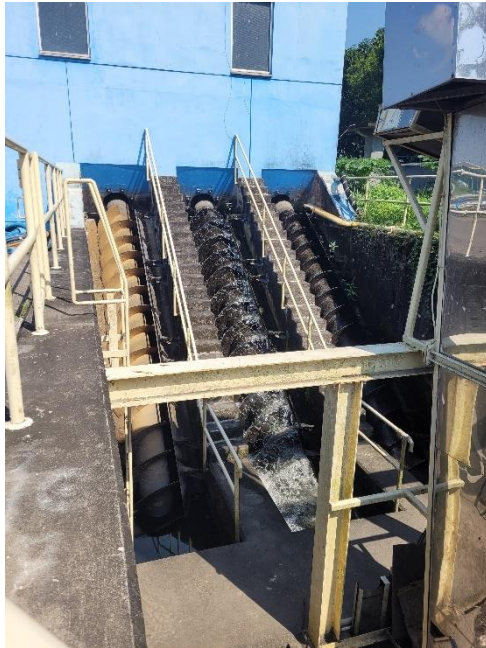
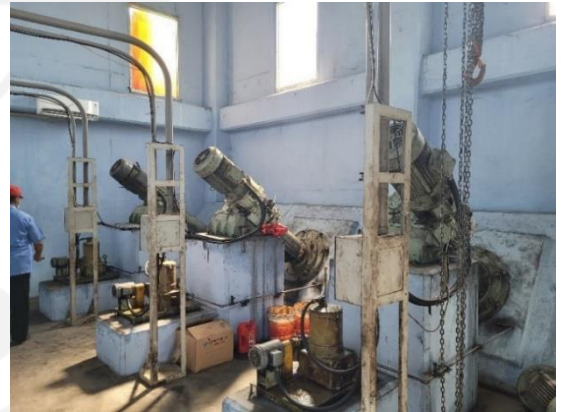
Gambar 4.2 *Lift Pump* tampak dari luar gedung (a) dan tampak di dalam gedung (b)

mengoperasikan unit tersebut. Ruangan tersebut juga dilengkapi dengan dua buah AC (*Air Conditioner*) akan tetapi hanya satu yang berfungsi dengan baik.

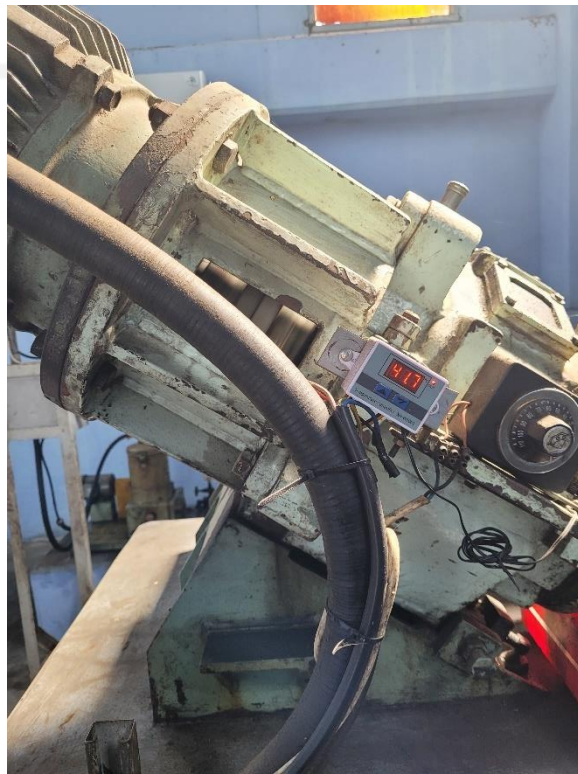
Gambar 4.3 Alat *Temperature Controller* pada Unit *Lift Pump*

Unit *Lift Pump* dilengkapi dengan alat *Temperature Controller* untuk memantau suhu dalam satuan Celsius dari mesin tersebut. Suhu maksimal diatur pada suhu 52°C sehingga ketika sudah mencapai suhu maksimum maka mesin akan otomatis mati, kemudian mesin kedua akan hidup untuk menggantikan mesin pertama yang sudah mati. Sebelum menggunakan alat *Temperature Controller*, terdapat alat pengukur suhu yang berbentuk seperti kunci brankas. Alat tersebut akhirnya digantikan dengan *Temperature Controller* karena hasil yang ditampilkan lebih akurat dan secara digital.

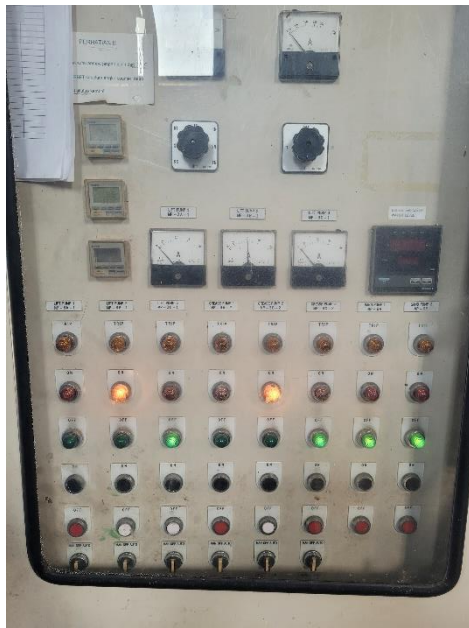
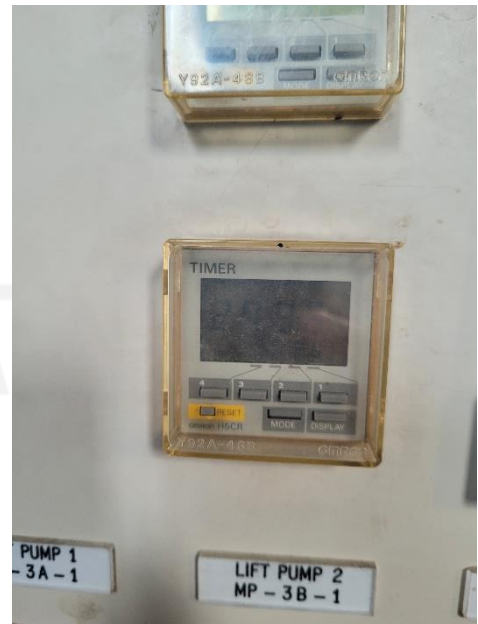
Gambar 4.4 Panel Operasional (a) dan Panel *Timer* (b)

Terdapat beberapa panel indikator pada Panel Operasional seperti *Timer*, *OFF/ON*, *Trip*, *Water Level*, *Changeover*, dan lain-lain. Terdapat beberapa kekurangan dari panel indikator tersebut seperti Panel indikator tidak sepenuhnya berfungsi, terlihat pada panel indikator *Water Level* tidak menyala, kemudian pada salah satu panel *Timer* visibilitas dari panel tersebut sangat kurang sehingga terdapat kesulitan ketika melihat angka pada panel tersebut. Panel *Timer* diatur dengan nilai maksimal 9900 menit. Ketika mencapai nilai maksimal, mesin akan otomatis mati dan tidak akan menyala secara otomatis. Peran operator dibutuhkan untuk mengatur ulang (*reset*) secara manual karena panel tidak dilengkapi dengan fitur pengaturan ulang otomatis. Jika mesin dibiarkan dan tidak dilakukan pengaturan ulang maka dapat menyebabkan kerusakan pada *Magnetic Contactor* (MC).

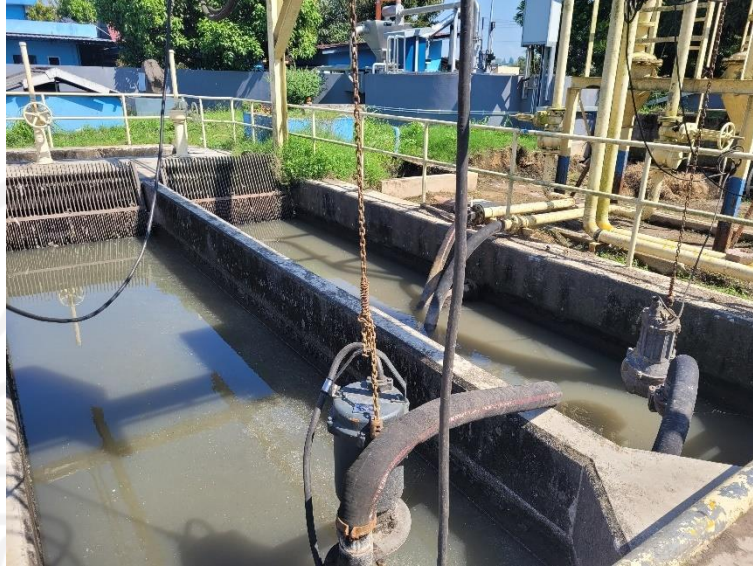
Gambar 4.6 *Grit Chamber*

Unit *Grit Chamber* pada saat pengambilan dokumentasi masih berjalan dengan baik dan tidak mengalami kerusakan. Unit tersebut sudah memiliki usia lebih dari 20 tahun. Salah satu unit pelengkap pada *Grit Chamber* yaitu *submersible pump* yang berjumlah 2 buah. Satu unit sedang mengalami kerusakan sehingga mengandalkan unit lainnya untuk melakukan pembersihan. Terdapat alat pembersih yang berbentuk seperti jaring untuk mengangkat padatan yang lolos dan terbawa oleh *lift pump*. Alat tersebut sudah dalam kondisi berkarat akan tetapi masih layak pakai untuk melakukan pembersihan.

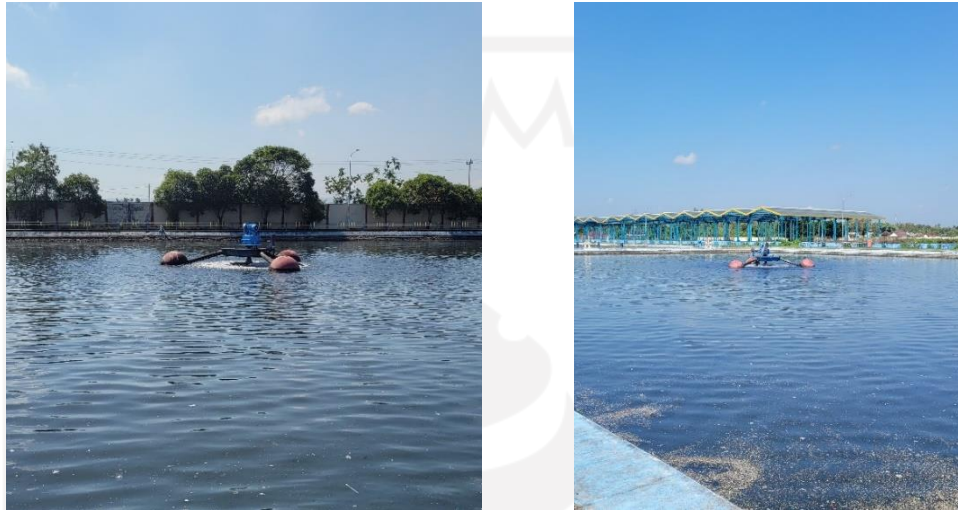
Gambar 4.11 Aerator *Facultative Aerated Lagoon*

Facultative Aerated Lagoon merupakan pengolahan biologis yang memanfaatkan mikroorganisme untuk mengolah limbah. Aerator masih berfungsi dengan baik walau sudah memiliki usia lebih dari 20 tahun. Awalnya terdapat empat kolam pengolahan yang menggunakan teknologi *Facultative Aerated Lagoon*. Namun, pada awal tahun 2021 telah dipasang teknologi pengolahan baru menggunakan teknologi SBR (*Sequencing Batch Reactor*) pada kolam 2.1 & 2.2, tetapi pada kolam 1.1 & 1.2 tetap menggunakan teknologi *Facultative Aerated Lagoon* seperti yang terlihat pada gambar. Menurut keterangan dari petugas IPAL, kondisi mesin aerator pada gambar ketika dilakukan dokumentasi tidak berputar dengan cepat dibandingkan sebagaimana mestinya. Hal tersebut terjadi akibat dari sampah / padatan limbah yang berhasil lolos ke dalam kolam pengolahan.

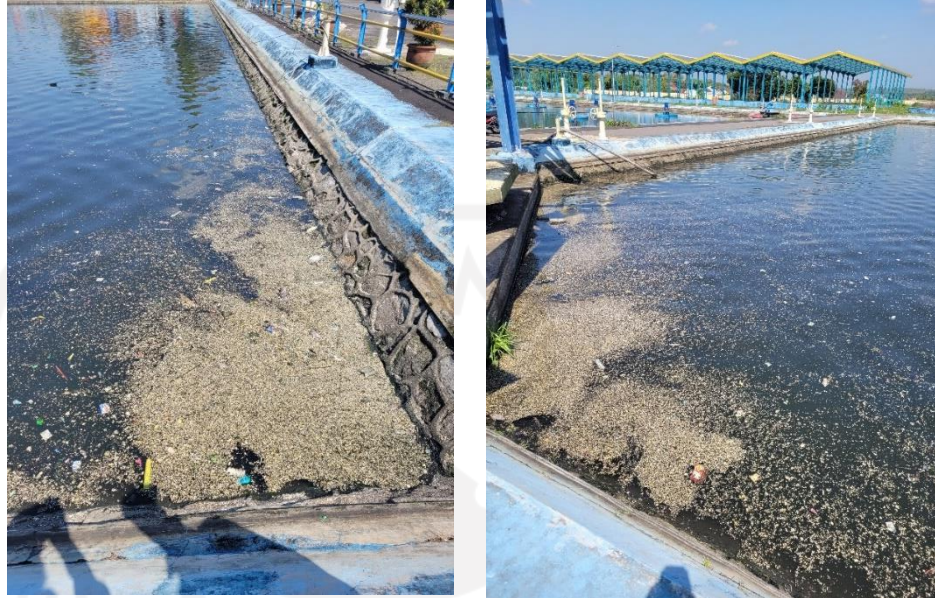
Gambar 4.12 Sampah dan Limbah yang Mengambang di Permukaan Kolam

Terlihat pada gambar terdapat berbagai sampah yang ikut mengambang bersamaan dengan limbah di permukaan kolam. Sampah tersebut bisa berasal dari pekerja ataupun dari saluran alir limbah yang terbawa dari kota. Sampah yang umum dijumpai merupakan sampah plastik seperti kemasan makanan, botol air mineral, dan kantong plastik. Selain sampah plastik terdapat sampah seperti sikat gigi, alat kontrasepsi, dan pembalut wanita. Dahulu pada tahun 1998, banyak warga setempat yang memancing di kolam pengolahan. Sampah yang dibawa bahkan masih umum ditemukan hingga sekarang. Sampah tersebut biasanya adalah senar dan gulungan senar. Pada foto juga nampak terlihat ikan yang sudah mati sehingga mengambang di tepi kolam. Ikan tersebut digunakan sebagai bioindikator oleh pihak IPAL.

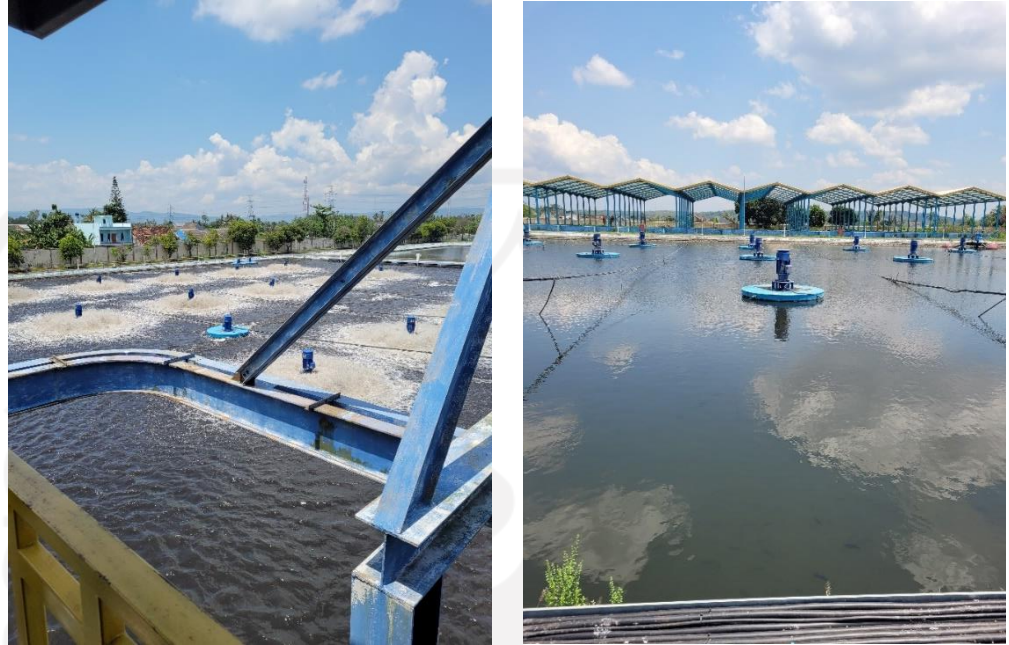
Gambar 4.14 *Sequencing Batch Reactor*

Teknologi pengolahan *Sequencing Batch Reactor* merupakan teknologi pengolahan yang baru ditambahkan di awal tahun 2021. Menempati kolam 2.1 & 2.2 menggantikan teknologi pengolahan yang menggunakan *Facultative Aerated Lagoon*. Operasional dan pengawasan dilakukan di ruang operator yang berada di tengah IPAL. Petugas khusus untuk operasional dan pengawasan berada pada ruangan tersebut dengan sistem shift kerja. Walau masih merupakan teknologi baru namun menurut keterangan petugas sering ditemui masalah seperti beberapa unit SBR mengalami kerusakan dan *overheat*. Konsumsi listrik yang besar ketika menggunakan teknologi SBR menjadikan pengolahan tidak dilakukan selama 24 jam penuh. Untuk memulai pengolahan, listrik dalam jumlah besar dibutuhkan untuk menyalakan tiap mesin pada SBR.

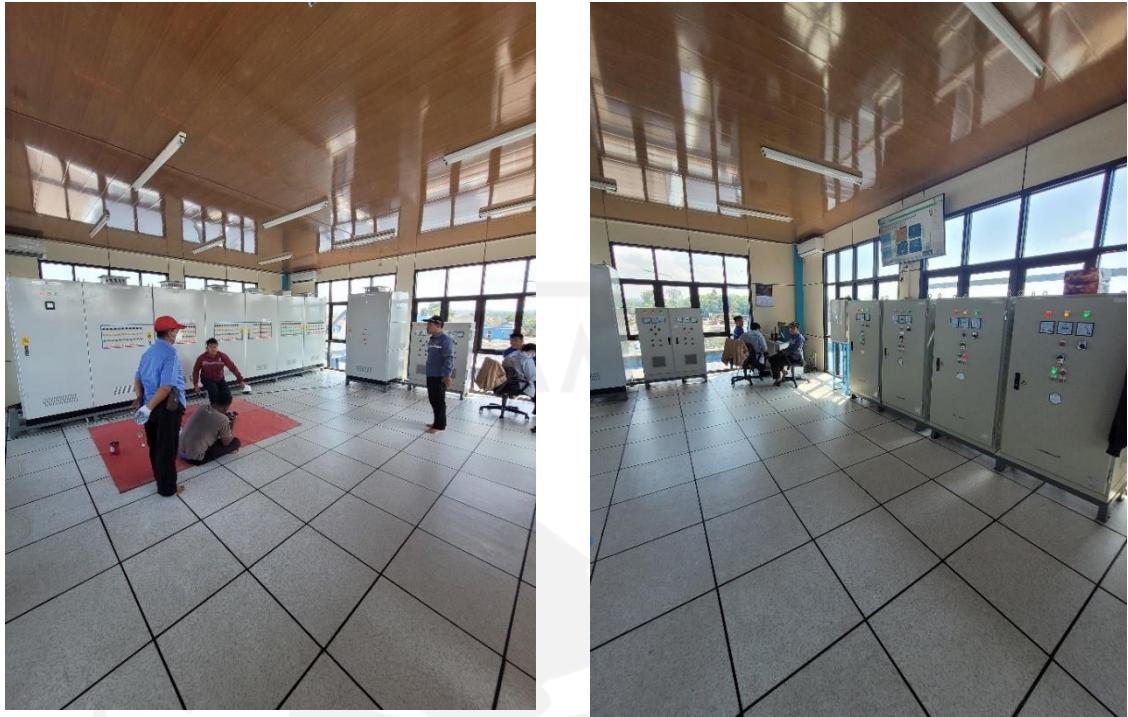
Gambar 4.15 Ruang Operasional

tersebut, ruangan bisa menjadi lebih panas ketika mesin sudah cukup lama bekerja.

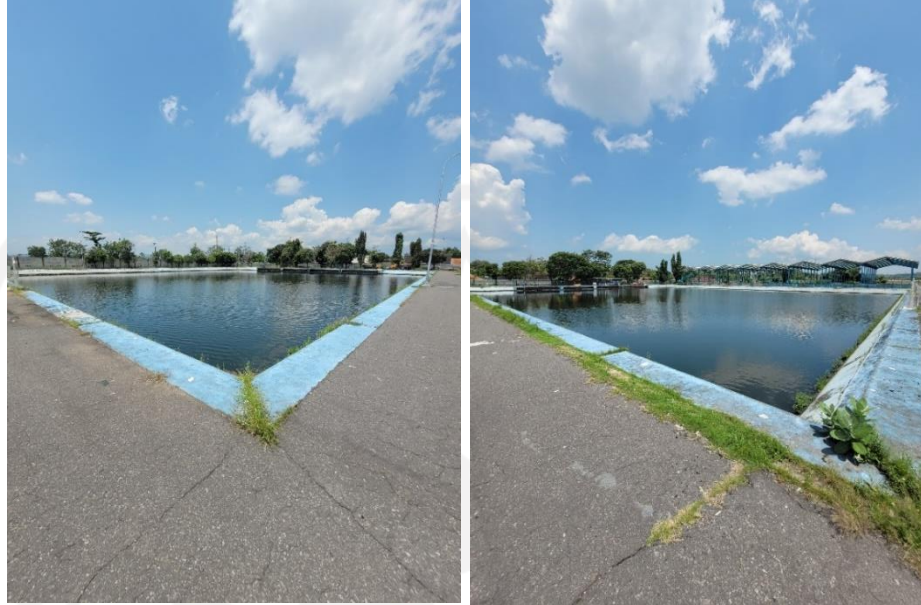
Gambar 4.20 *Maturation Pond*

Limbah yang telah diolah kemudian dialirkan ke kolam maturasi (*Maturation Pond*). Pada saat dilakukan dokumentasi tidak terlihat adanya padatan limbah / sampah yang mengambang, tidak seperti pada saat di kolam pengolahan fakultatif. Sebelum dialirkan ke pipa outlet, air limbah yang telah diolah melewati proses desinfeksi. Setelah melalui proses desinfeksi maka air limbah dikembalikan lagi ke sungai.

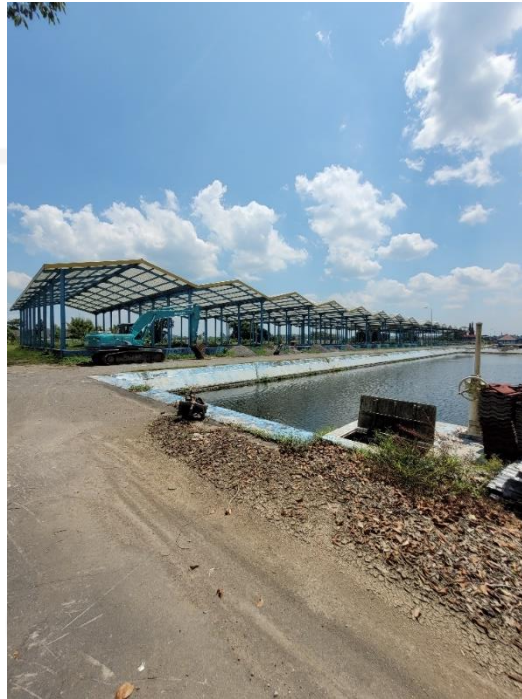
Gambar 4.22 *Sludge Drying Bed*

Lumpur yang telah disedot oleh unit *vacuum pump* kemudian dilimpahkan ke SDB (*Sludge Drying Bed*) dimana lumpur dihamparkan kemudian dikeringkan. Pada setiap bak SDB diberikan atap. Terdapat 22 unit tetapi beberapa tahun kebelakang sebanyak 6 bak SDB telah dialih fungsikan sebagai SDB untuk unit Instalasi Pengolahan Lumpur Tinja (IPLT). Terdapat sensor yang terhubung dengan ruang operator yang memberikan informasi mengenai kapasitas dari tiap bak SDB yang akan diisi atau yang telah terisi. Terlihat pada gambar 4.18, lumpur yang telah mengering ditumbuhi oleh tanaman liar. Tumbuhan liar tersebut akan dibersihkan setiap 1 bulan sekali oleh pihak IPAL.
