BAB I

PENDAHULUAN

Lokasi penelitian dilakukan pada ruas jalan Yogyakarta-Barongan yang terletak pada kabupaten Bantul, Yogyakarta. Panjang ruas jalan Yogyakarta-Barongan adalah 9.800 m. Ruas jalan Yogyakarta-Barongan berfungsi sebagai jalan Kolektor 3 (K3).

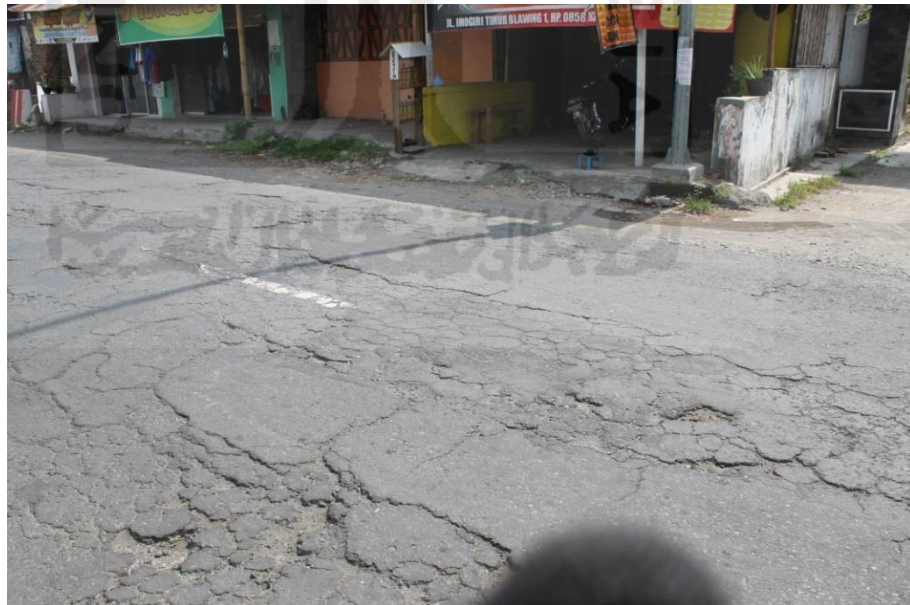
Kerusakan yang terjadi pada ruas jalan Yogyakarta-Barongan sebagian besar berupa retak kulit buaya, cracking dan *ravelling*. Kerusakan yang terjadi pada ruas jalan Yogyakarta-Barongan disebabkan karena beban lalu lintas yang bertambah. Untuk lebih jelasnya dapat dilihat pada Gambar 1.1 dan 1.2 berikut ini.

Gambar 1.1 Kerusakan Jalan Kulit Buaya dan *Ravelling*

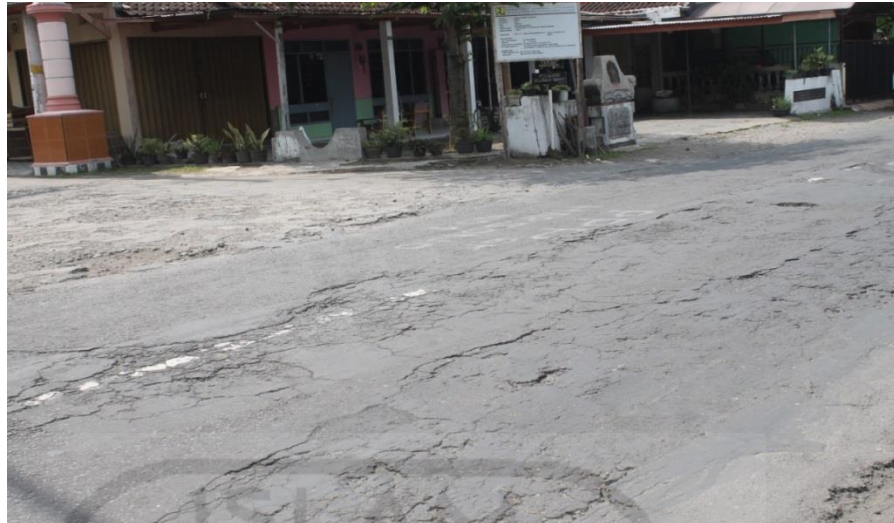
Gambar 1.2 Kerusakan Jalan Kulit Buaya, *Cracking* dan *Ravelling*
(3/12/2016)
