**EVALUASI KERUSAKAN JALAN KALIURANG
KM 16 – 17 DENGAN METODE PCI
(*EVALUATION OF ROAD DAMAGE FOR KALIURANG
ROAD SECTION KM 16 – 17 WITH PCI METHOD*)**

**ROMZI MOHAMMAD
15511142**

**PROGRAM STUDI TEKNIK SIPIL
FAKULTAS TEKNIK SIPIL DAN PERENCANAAN
UNIVERSITAS ISLAM INDONESIA
2023**

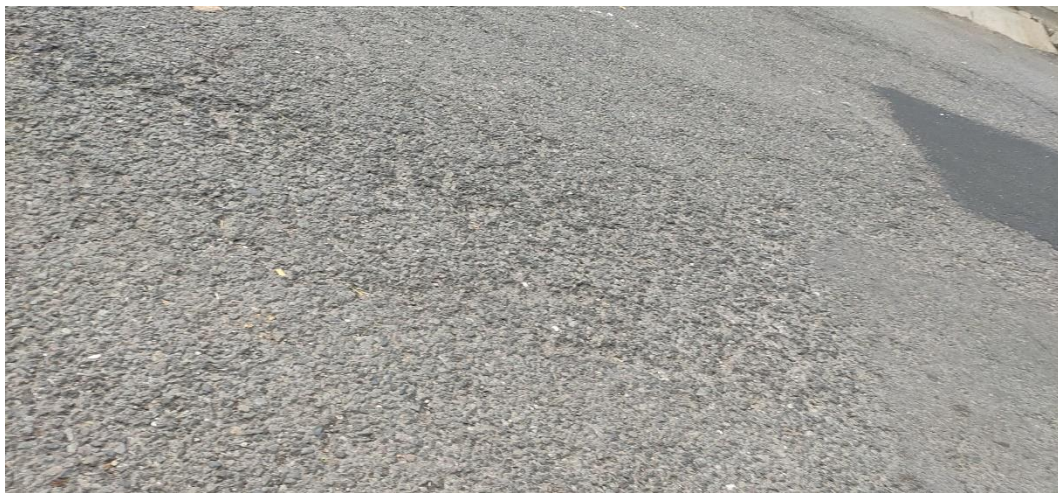
Gambar 1.1 Kerusakan Jalan Jenis *Raveling*

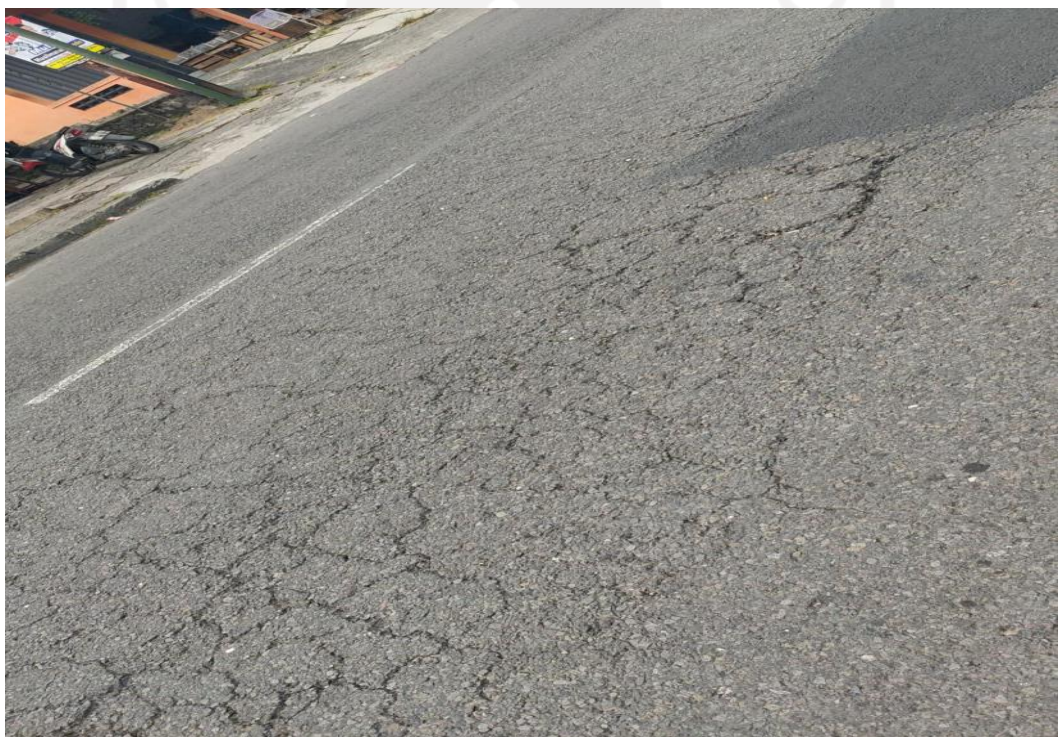
Gambar 1.2 Kerusakan Jalan Jenis *Alligator Cracking*

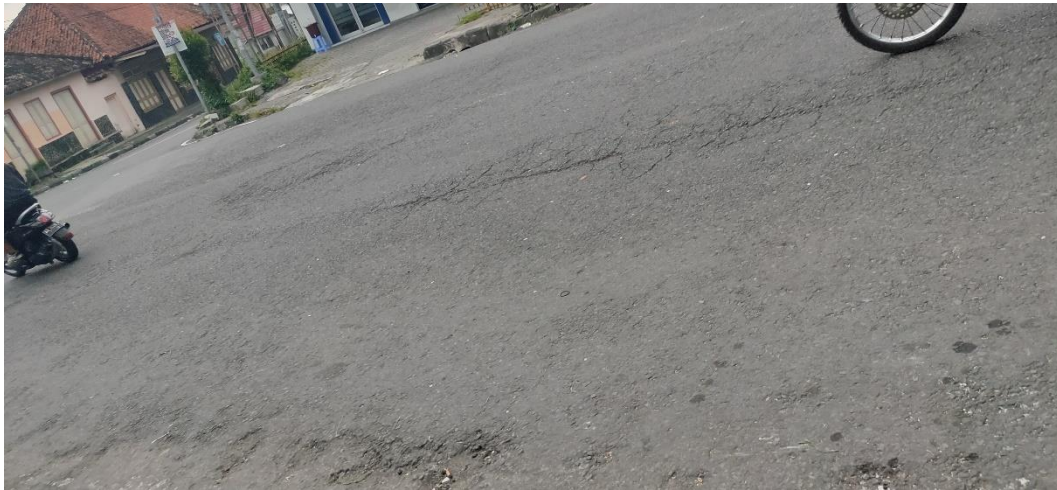
Gambar 1.3 Kerusakan Jalan Jenis Longitudinal Cracking

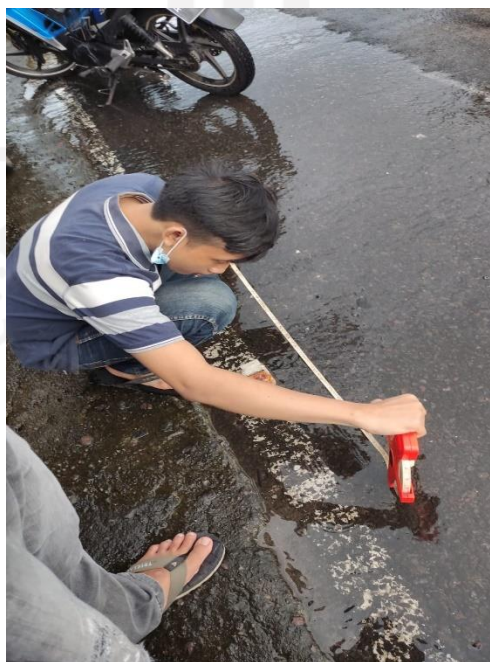
Gambar 4.2 Pengukuran Dimensi Tambalan *Existing*

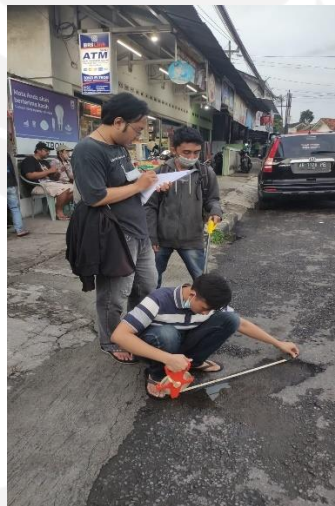
Gambar 4.4 Pengukuran Dimensi *Pothole*
