Sains dan Teknologi Bangunan (STB)

Kajian Sirkulasi Evakuasi Terhadap Bencana Kebakaran

Studi Kasus Pasar Klewer Solo

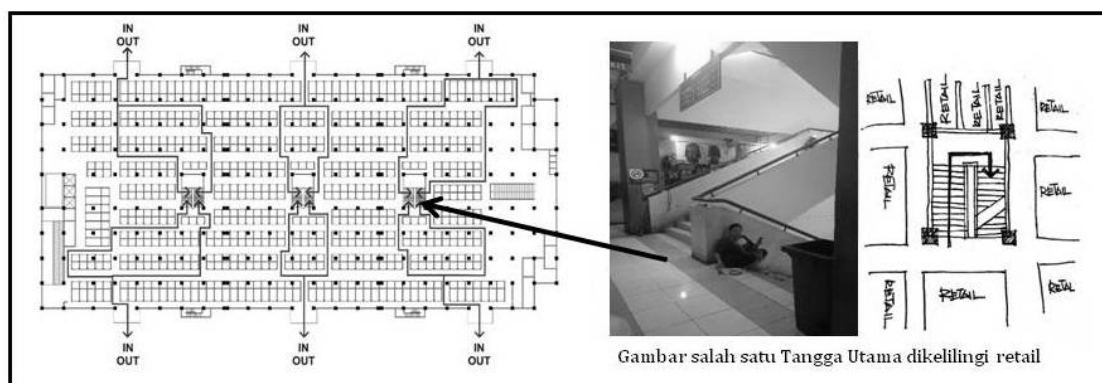
Pintu utama di lantai 1 dan 2 bisa digunakan dua jalur, untuk masuk dan keluar bangunan. Tangga utama menuju lantai 2, terletak di tengah bangunan. Untuk mencapai tangga utama perlu melewati gang antar retail. Tangga tersebut terletak ditengah ruangan, tertutup retail atau kios. Pada lantai 1 dan lantai 2 terdapat 6 koridor untuk akses keluar dari bangunan yakni sisi utara, selatan, barat daya, barat laut, tenggara dan timur laut. Untuk menemukan tangga dari pintu keluar atau menemukan pintu keluar dari tangga harus memutar retail. Hal ini tidak sesuai dengan Peraturan Menteri Pekerjaan Umum, 2008 yang tertulis bahwa jalan menuju luar bangunan tidak boleh ada perlengkapan, alat-alat, furnitur, dekorasi, atau benda lain yang ditempatkan menghalangi jalan keluar, akses ke jalan keluar, akses dari jalan keluar, atau visibilitas. Pada peraturan ini juga dituliskan bahwa setiap pintu dan setiap jalan masuk utama yang disyaratkan sebagai jalan keluar harus dirancang dan dibangun sehingga jalan ke luar dapat terlihat jelas dan langsung. Tangga utama pada bangunan ini sebagai transportasi vertikal, tetapi kurang maksimal sebagai tangga untuk proses evakuasi disaat kondisi darurat. Jika terjadi keadaan darurat dan sedang padat pengguna (penjual dan pengunjung) yang berada di sekitar tangga umum dilantai 3, maka tangga tersebut kurang maksimal sebagai jalan keluar. Dalam hal ini jalur keluar tersebut kurang efektif atau hasilnya kurang sesuai dari tujuan awal sebagai jalur evakuasi.

Gambar 3. Jalur masuk - keluar bangunan pasar dan tangga utama
(sumber: hasil survei Januari 2020)

- 2) Mengatur ulang layout sirkulasi koridor dengan cara:
 - i. memberikan koridor utama dengan besar koridor utama menjadi koridor yang paling lebar dan mampu menyambungkan lokasi langsung dua sisi berbeda dari pintu keluar/masuk dengan tangga umum sehingga dari pintu masuk bisa dengan mudah menemukan tangga umum yang menyatukan antar lantai

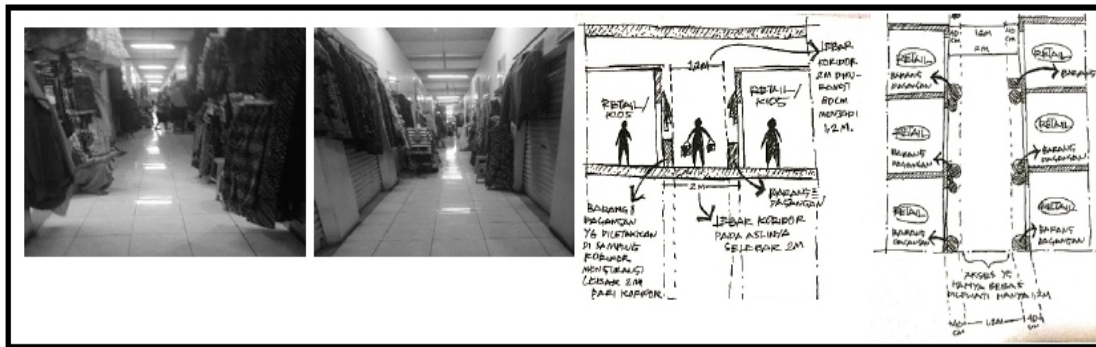
Lebar koridor 2 meter, tetapi banyak pedagang yang memanfaatkan untuk meletakkan dagangannya. Dengan demikian lebar koridor berkurang sekitar 40 cm disisi kanan dan 40 cm kiri. Jadi lebar efektif koridor yang bisa dilalui hanya sekitar 1,2 meter saja. Hal ini tidak sesuai dengan yang tercantum dalam SNI 8152:2015 yang mensyaratkan bahwa pintu masuk dan sirkulasi harus disediakan untuk menjamin ketercapaian semua fasilitas di dalam pasar, baik ruang dagang maupun fasilitas umum, termasuk untuk menanggulangi bahaya kebakaran.

Gambar 4. Kondisi koridor antar unit kios

- ii. setelah terdapat koridor utama barulah memberikan koridor cabang yang didalam koridor cabang sisi kanan dan kirinya bisa diberikan retail-retail kios dagangan dengan lebar koridor cabang lebih besar dari 2 m agar ketika pedagang meletakkan barang dagangannya didepan kiosnya akses koridor cabang tetap memiliki lebar yang pas dan nyaman digunakan untuk berbelanja (warna garis biru)

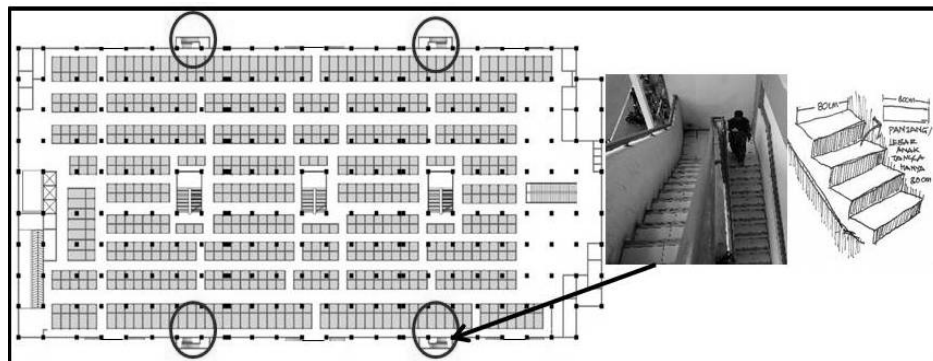
Lebar tangga darurat di pasar klewer lebar 80 cm, hal ini kurang sesuai dengan persyaratan yang tercantum pada Peraturan Menteri Pekerjaan Umum Nomor: NOMOR: 45/PRT/M/2007, yaitu lebar tangga darurat 1,2 meter. Lebar tangga 80 cm hanya bisa dilalui satu orang. Jika terjadi hal darurat orang-orang dengan tergesa berdesakan mencari tangga darurat, dan berusaha secepatnya turun tangga. Hal ini kurang efektif sebagai bagian dari jalur evakuasi, karena kapasitas tangga terbatas. Tangga darurat tersebut bisa dicapai setelah melewati koridor luar bangunan. Letak tangga darurat dapat dilihat pada gambar 5.

Gambar 5. Letak tangga darurat

- 2) Jikalau pihak Pasar Klewer ingin melakukan beberapa perbaikan mungkin beberapa aspek ini bisa diperhatikan :
 - 1) Melebarkan lebar tangga darurat yang awalnya hanya sebesar 80 cm menjadi 1,4 meter agar setiap tangga darurat bisa diakses oleh dua orang sekaligus bersejajaran untuk memberikan waktu yang lebih cepat ketika proses evakuasi.

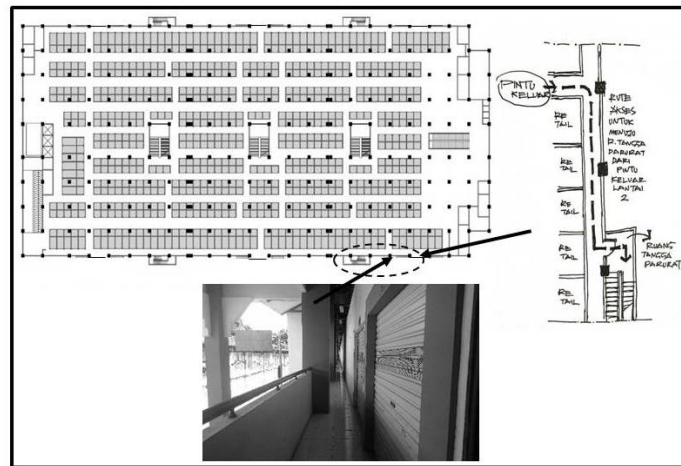
Lebar selasar 1,6 m, dan terhalang kolom sebesar 80x80cm. Menurut persyaratan terkait ruangan tangga darurat dituliskan pada Peraturan Menteri Pekerjaan Umum Nomor: NOMOR: 45/PRT/M/2007 bahwa setiap koridor didalam bangunan harus memiliki akses langsung menuju tangga darurat. Jika sebelum ruang tangga darurat tersebut terdapat koridor maupun selasar maka tidak boleh adanya hambatan seperti dinding, kolom dan lain sebagainya yang beresiko memperlambat waktu proses evakuasi. Koridor ini kurang efektif dan tidak memenuhi standart karena sangat beresiko. Apabila kondisi darurat seperti kebakaran, kondisi koridor yang sempit akan bisa menghambat proses evakuasi untuk keluar. Barang dagangan yang diletakkan dipinggir koridor tersebut bisa mengakibatkan pengguna yang sedang panik dan berjubelan keluar saling menabrak dan bahkan bisa menimbulkan luka dan cedera yang cukup serius jikalau pengguna tersebut tertabrak manekin atau gantungan baju yang bahannya terbuat dari besi.

Gambar 6. Mencapai tangga darurat melalui koridor

- iii. terakhir adalah memberikan koridor khusus untuk tangga darurat yang koridor tersebut menyatukan langsung koridor cabang dengan koridor khusus untuk bisa mengakses langsung tangga darurat

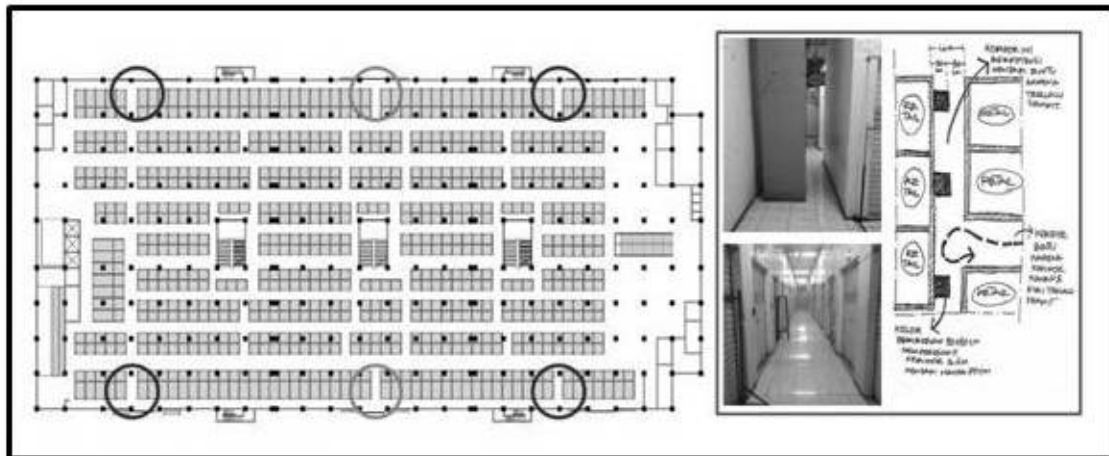
Lebar koridor menuju keluar bagian barat daya, barat laut, tenggara dan timur laut memiliki lebar sebesar 2 meter dan ditengah koridor tersebut terdapat kolom sebesar 80x80 cm. Didepan pintu keluar pasar bagian barat daya, barat laut, tenggara dan timur laut juga terdapat kolom sebesar 80x80 cm. Dengan demikian koridor menuju jalan keluar Pasar Klewer sisi barat daya, barat laut, tenggara dan timur laut kurang efektif, karena tidak memenuhi persyaratan dalam standar koridor yang ditentukan oleh Peraturan Menteri Pekerjaan Umum Nomor: NOMOR: 45/PRT/M/2007. Lebar koridor yang disyaratkan minimum 1,80 m. Kondisi koridor buntu dapat dilihat pada gambar 7.

Gambar 7. Koridor menuju keluar

Koridor keluar ada 6 buah, posisi di tengah sisi utara dan selatan sudah sesuai dengan persyaratan. Empat koridor akses keluar lainnya terdapat permasalahan, yaitu merupakan koridor buntu yang panjangnya lebih dari 25 meter. Hal ini tidak sesuai dengan persyaratan yang tertulis dalam Peraturan Menteri Pekerjaan Umum Nomor: NOMOR: 45/PRT/M/2007. Dalam peraturan tersebut tertulis koridor yang terdapat jalan buntu dan tidak terdapat pintu penyelamatan di ujungnya tidak boleh melebihi dari 15 meter. Hal ini dimaksudkan agar menghindari penumpukan ketika banyak pengguna yang salah masuk ke dalam koridor buntu tersebut. Dengan demikian pada beberapa koridor di Pasar Klewer kurang efektif sebagai bagian jalur evakuasi, jika dilalui pengguna ketika terjadi hal yang darurat.
