EVALUATION OF PAVEMENT CONDITION BASED ON PCI AND RCI VALUE ON KM 11 – KM 12,5 MAGELANG ROAD, MAGELANG DISTRICT

Indra Febryawan¹, Miftahul Fauziah²

Key words: *Road Detriment, Pavement, PCI, RCI, IRI.*

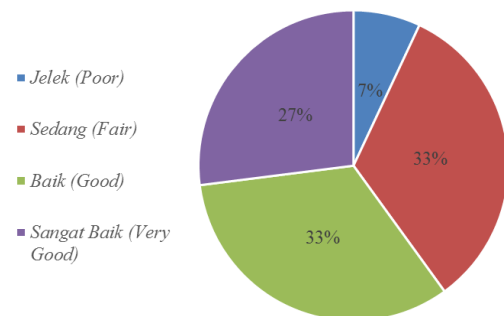
Keseluruhan segmen jalan yang diteliti pada ruas Jl. Kabupaten Magelang terbagi menjadi 30 unit segmen yang terdiri dari 15 unit segmen pada jalur arah Yogyakarta – Magelang dan 15 unit segmen pada jalur arah Magelang – Yogyakarta. Dari hasil penilaian kondisi perkerasan jalan dengan menggunakan nilai *PCI* (*Pavement Condition Index*) pada ruas jalan untuk arah Yogyakarta – Magelang persentase tertinggi sebesar 33% pada *rating* Sedang dan Baik, 27% pada *rating* Sangat Baik, dan 7% pada *rating* Jelek. Untuk ruas jalan arah Magelang – Yogyakarta persentase tertinggi sebesar 47% pada *rating* Baik, 33% pada *rating* Sangat Baik dan 20% pada *rating* Sedang. (Gambar 2 dan 3).

Gambar 2. Persentase Nilai *PCI* arah Yogyakarta – Magelang

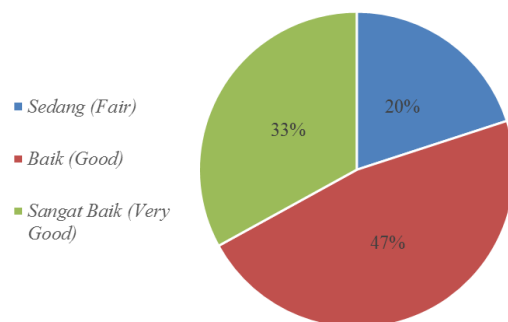
Gambar 3. Persentase Nilai *PCI* arah Magelang – Yogyakarta

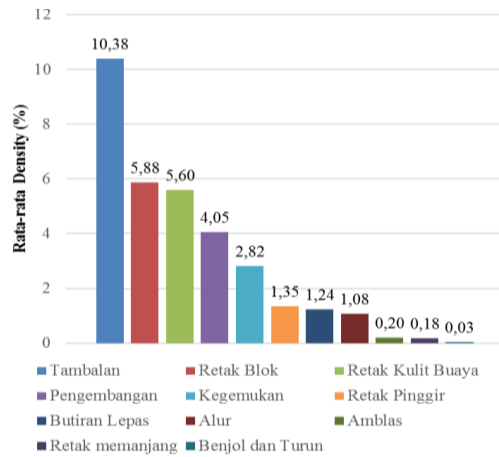
Adapun jenis kerusakan yang mendominasi pada ke – 2 arah adalah jenis kerusakan tambalan (*patching*) sekaligus merupakan kerusakan dengan nilai

tertinggi yang memiliki nilai rata-rata *density* sebesar 10,38% untuk arah Yogyakarta – Magelang, sedangkan arah Magelang – Yogyakarta memiliki nilai rata-rata *density* sebesar 6,05%. Selengkapnya di ditampilkan pada Gambar 4 dan 5.

Gambar 4. Rata-Rata *Density* arah Yogyakarta – Magelang

Melihat kondisi perkerasan yang telah mengalami kerusakan berdasarkan hasil penelitian yang dilakukan maka di sarankan untuk dilakukan perbaikan. Usulan perbaikan yang digunakan harus disesuaikan dengan jenis kerusakannya sehingga diharapkan dapat meningkatkan kondisi perkerasan jalan tersebut.

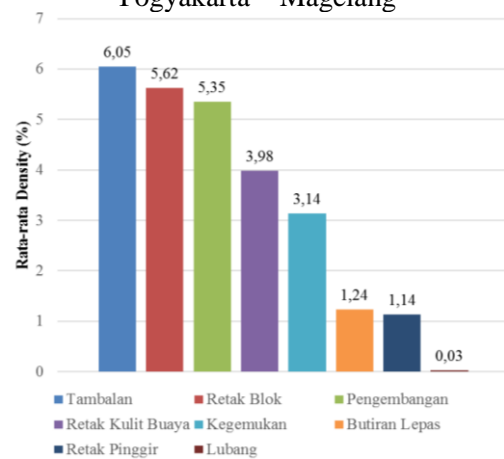
Gambar 5. Rata-Rata *Density* arah Yogyakarta – Magelang

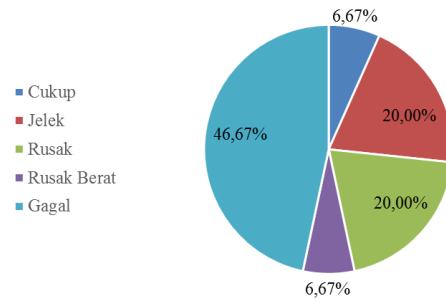
Berdasarkan hasil persamaan menurut Al Omari (1994) diperoleh jalan arah Yogyakarta – Magelang pada lajur kiri dengan persentase tertinggi sebesar 46,67% dengan kondisi gagal dan terendah sebesar 6,67% dengan kondisi rusak berat dan cukup, sedangkan jalan arah Yogyakarta – Magelang pada lajur kanan dengan persentase tertinggi sebesar 73,33% dengan kondisi cukup dan terendah sebesar 13,33% dengan kondisi jelek dan cukup. Untuk jalan arah Magelang – Yogyakarta pada lajur kiri dengan persentase tertinggi yaitu sebesar 100% dengan kondisi cukup, sedangkan jalan arah Magelang – Yogyakarta pada lajur kanan dengan persentase tertinggi sebesar 86,67% dengan kondisi cukup dan terendah sebesar 6,67% dengan kondisi jelek dan rusak. (Gambar 6 s/d 9).

Gambar 6. Persentase Nilai RCI Arah Yogyakarta – Magelang Lajur Kiri

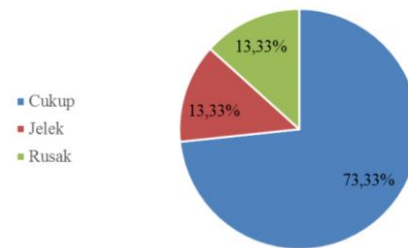
Gambar 7. Persentase Nilai RCI Arah Yogyakarta – Magelang Lajur Kanan

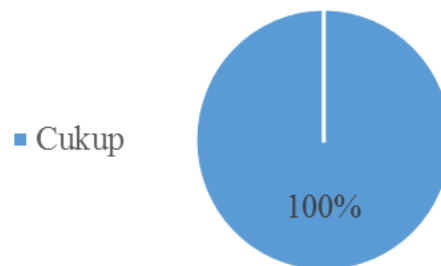
Gambar 8. Persentase Nilai RCI Arah Magelang – Yogyakarta Lajur Kiri

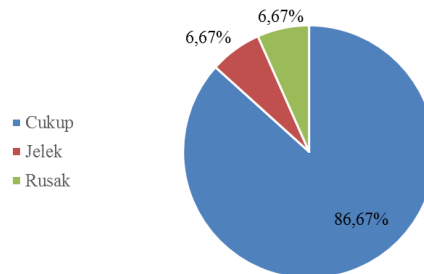
Gambar 9. Persentase Nilai RCI Arah Magelang – Yogyakarta Lajur Kanan

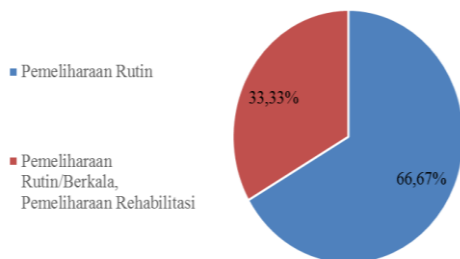
Berdasarkan Tabel 7 diatas dapat diketahui kondisi ruas jalan Kabupaten Magelang ini didominasi kondisi baik sebesar 66,67% dan kerusakan sedang sebesar 33,33%. Dari hasil tersebut kemudian dilakukan program penanganan jalan dengan pemeliharaan rutin untuk kondisi jalan dengan kategori baik, sedangkan Pemeliharaan Rutin/Berkala, Pemeliharaan Rehabilitasi untuk kondisi jalan dengan kategori sedang. (Gambar 10).

Gambar 10. Penanganan Kondisi Jalan Menurut Permen PU No : 13/PRT/M/2011

Program penanganan jalan yang seharusnya dilakukan pada tiap segmen, pada segmen dengan kondisi baik (B) dilakukan program pemeliharaan rutin, pada kondisi sedang (S) dilakukan program pemeliharaan rutin/berkala, pada

kondisi rusak ringan (RR) dilakukan program pemeliharaan rehabilitasi, dan pada kondisi rusak berat (RB) dilakukan program rekonstruksi/peningkatan struktur.
