**EVALUASI KONDISI PERKERASAN DENGAN
METODE EMPIRIS DAN MEKANISTIK-EMPIRIS
UNTUK MENENTUKAN SOLUSI ALTERNATIF
(Studi Kasus: Jalan Yogyakarta – Pulowatu)
(*EVALUATION OF PAVEMENT CONDITION USING
EMPIRICAL AND MECHANISTIC-EMPIRICAL
METHODS TO DETERMINE ALTERNATIF
SOLUTIONS*)
(*Case Study: Yogyakarta – Pulowatu Road*)**

**PROGRAM STUDI TEKNIK SIPIL
FAKULTAS TEKNIK SIPIL DAN PERENCANAAN
UNIVERSITAS ISLAM INDONESIA
2024**

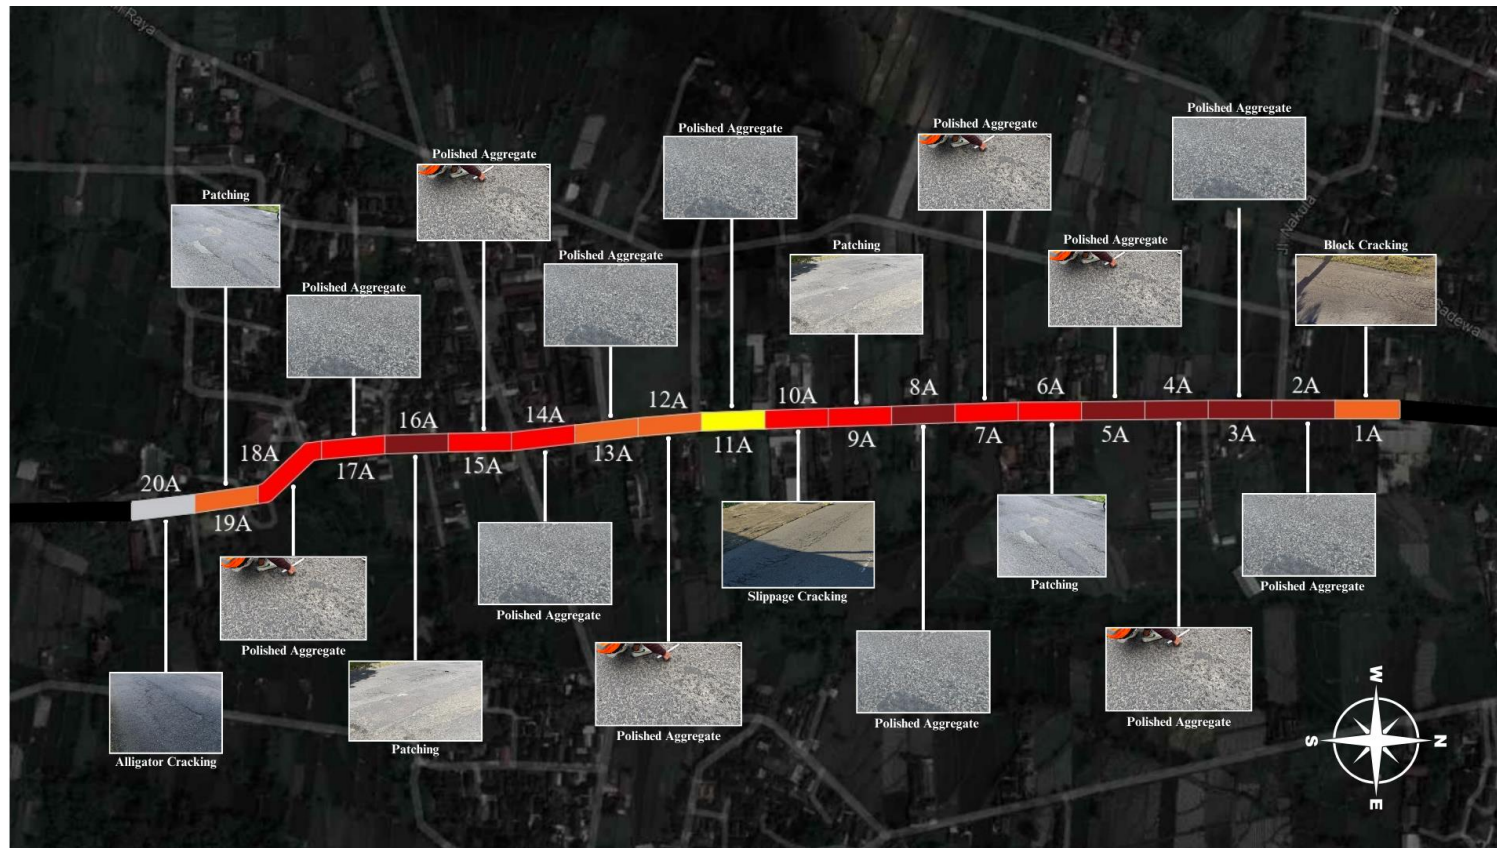
Gambar 5.15 Kondisi Jalan dan Kerusakan Dominan pada Tiap Unit Sampel

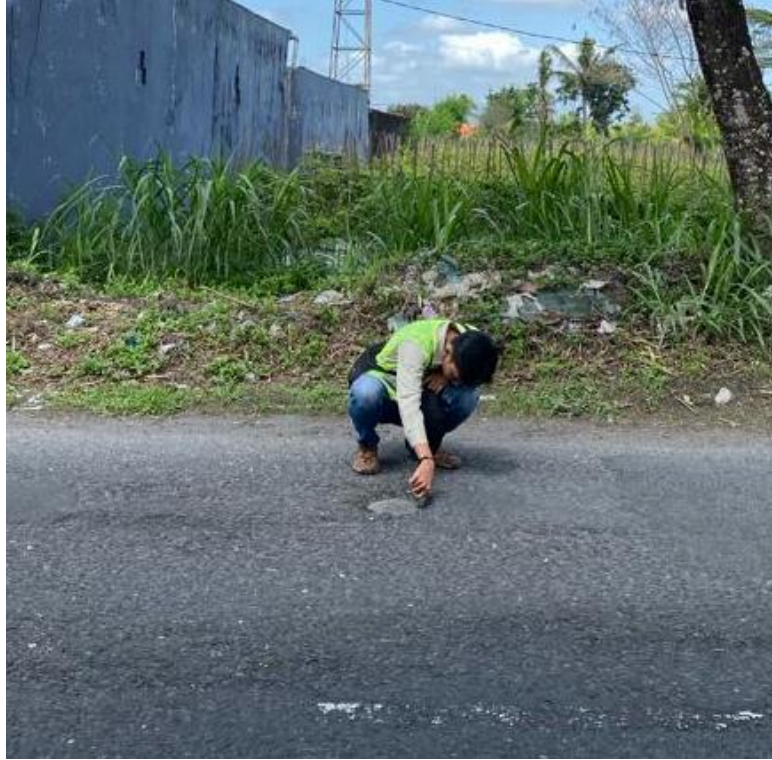
Gambar 1 Pengukuran Kerusakan *Pothles*

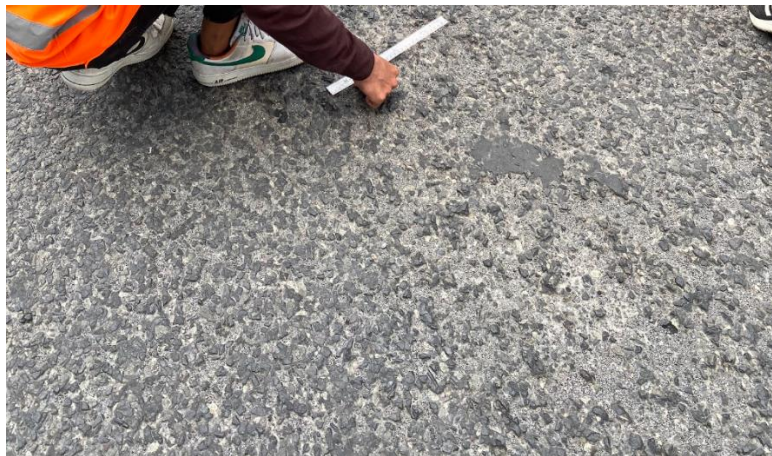
Gambar 2 Kerusakan *Polished Aggregate*

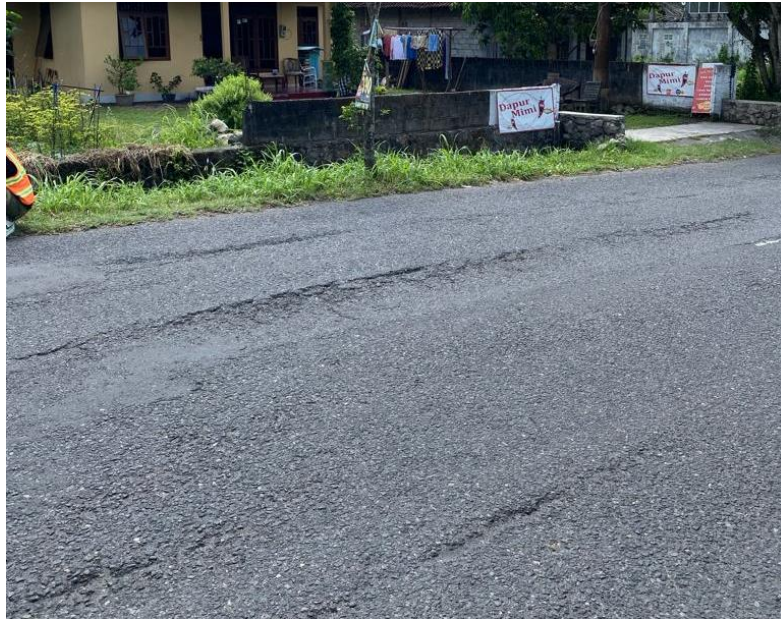
Gambar 3 Kerusakan *Longitudinal and Transverse Cracking*

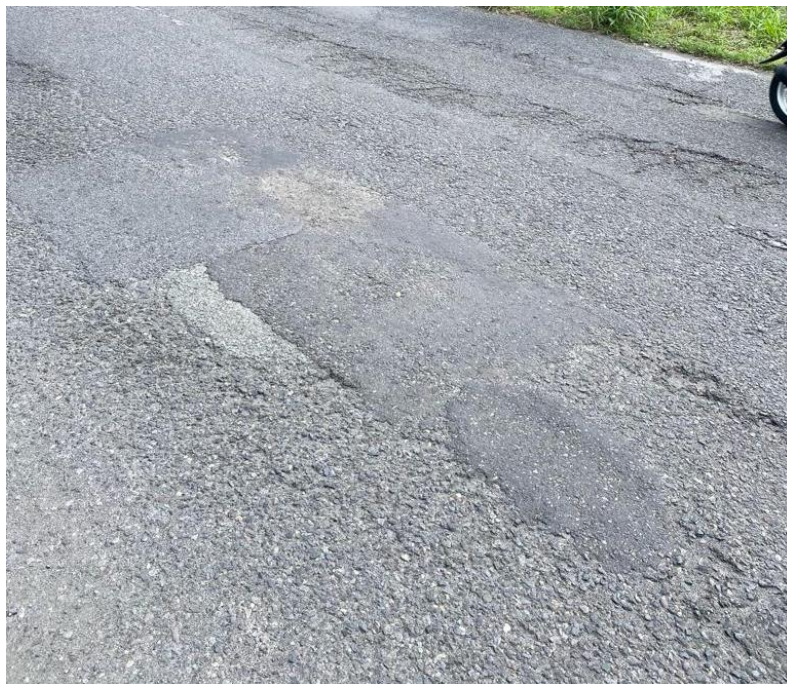
Gambar 4 Kerusakan *Patching and Utility Patching*

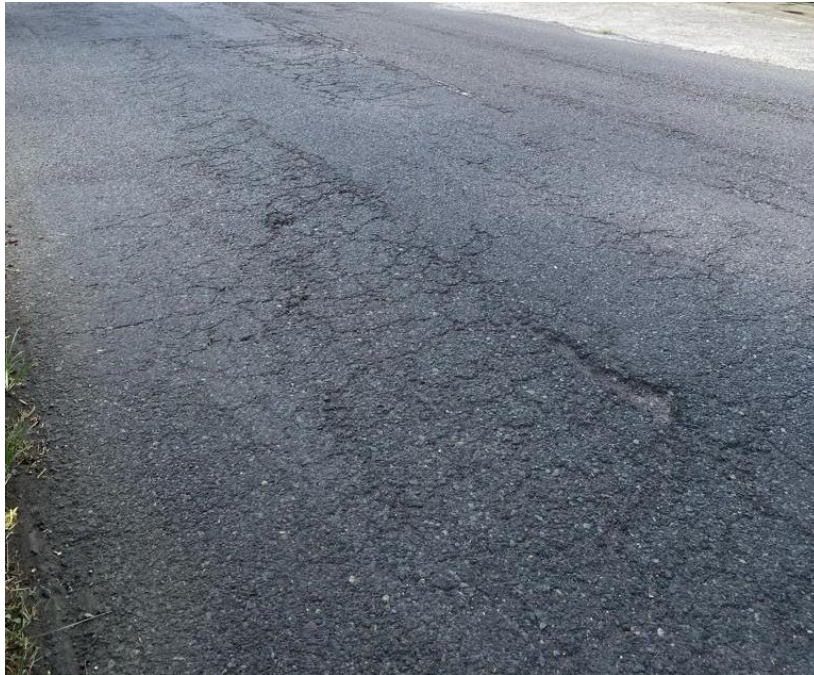
Gambar 5 Kerusakan *Alligator Cracking*

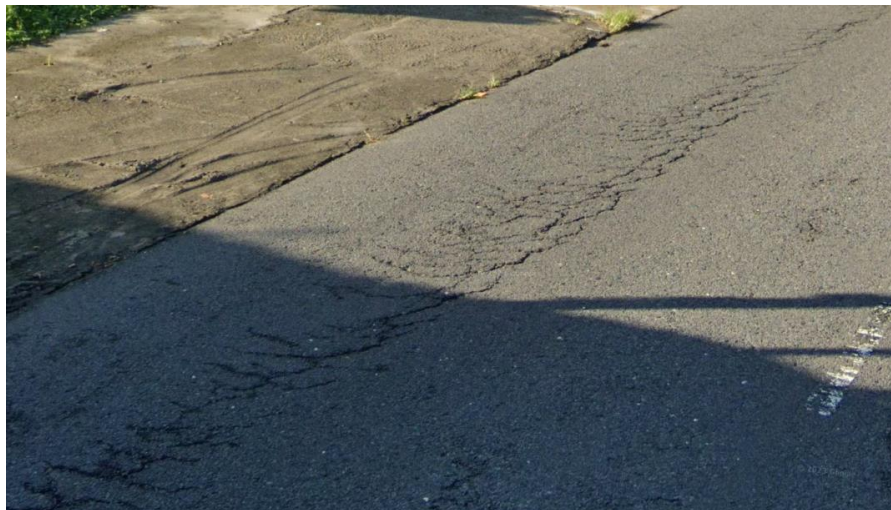
Gambar 6 Kerusakan *Slippage Cracking*

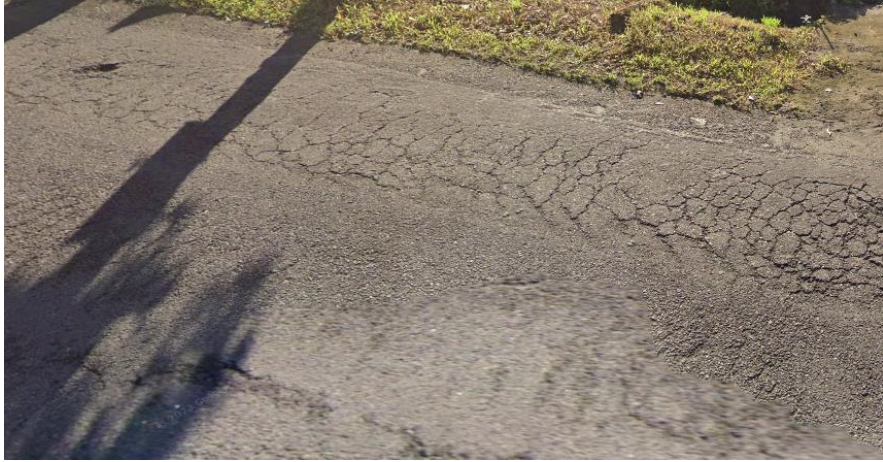
Gambar 7 Kerusakan *Block Cracking*
