**TESIS**

**PREDIKSI KERUSAKAN DAN PEMELIHARAAN  
MENGUNAKAN METODE *MARKOV CHAIN*  
BERDASARKAN KONDISI PERKERASAN JALAN**

Studi Kasus: Jl. Let. Jend. Suprpto, Jl. Jenderal Ahmad Yani, Jl. Yos Sudarso  
Kabupaten Indramayu

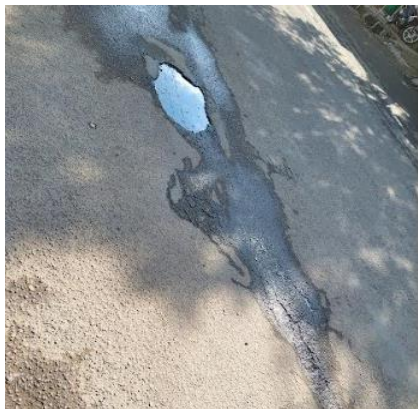
mengalami kerusakan. Gambar 5.9 menampilkan salah satu kerusakan *pothole* yang terjadi pada Jalan Suprpto Barat STA 1+700 – 1+800. Penyebab kerusakan ini adalah karena perkerasan sering tergenang air yang menyebabkan lubang semakin parah. Pada Gambar 5.9 dapat dilihat jika kerusakan tersebut dapat diidentifikasi sebagai kerusakan *pothole* menurut cirinya berdasarkan Gambar 3.4 dan pengertian *pothole* menurut Shahin (1994) yang menyebutkan bahwa kerusakan *pothole* adalah jenis kerusakan jalan yang berbentuk lubang kecil yang biasanya berdiameter kurang dari 0,9 m. Pada jalur Barat terdapat kerusakan *corrugation* pada STA 1+600 – 1+1700 sedangkan pada jalur Timur tidak didapati kerusakan tersebut. Gambar 5.10 menampilkan kerusakan *corrugation* pada Ruas Jalan Suprpto Barat. Pada gambar tersebut kerusakan dapat diidentifikasi sebagai kerusakan *corrugation* karena berdasarkan penjelasan menurut Shahin (1994) jenis kerusakan perkerasan jalan *corrugation* diakibatkan oleh pergeseran plastik secara gelombang melintang pada permukaan, yang disebabkan oleh lapisan aspal yang tidak stabil, tingkat air yang tinggi, dan banyaknya butiran halus pada perkerasan. Gambar 5.10 juga memiliki ciri yang mirip dengan Gambar 3.5 yaitu bergelombangnya permukaan perkerasan. Penyebab kerusakan ini adalah karena berada pada persimpangan yang cukup banyak dilewati oleh kendaraan, sehingga kendaraan yang akan berbelok akan menurunkan kecepatan.

Kerusakan *pothole* pada STA 1+700 – 1+800, sesuai dengan Lampiran 1 Formulir Survei *PCI*. Dimensi lubang 0,5 m x 0,8 m dengan kedalaman 2,5 cm, sehingga termasuk dalam *pothole* tingkat medium. Kerusakan disebabkan oleh parahnya kerusakan *Alligator Cracking*, dan diperparah dengan adanya genangan air.

Gambar 5. 9 Contoh Kerusakan *Pothole* di Jalan Suprpto Barat yang Diakibatkan Parahnya Kerusakan *Alligator Cracking*

Berdasarkan grafik pada Gambar 5.8, terdapat sembilan kerusakan yang terjadi. Kerusakan yang paling dominan terjadi pada Jalan Suprpto adalah kerusakan *pothole*, disusul dengan kerusakan *alligator cracking* dan *longitudinal and transversal cracking* pada jalur Barat, pada jalur Timur kerusakan paling dominan berikutnya adalah *raveling and weathering*. Pada ruas ini, kerusakan *pothole* disebabkan oleh tergenangnya air yang mengakibatkan terkikisnya permukaan perkerasan, berdasarkan Shahin (1994) pengikisan perkerasan diakibatkan karena campuran perkerasan yang kurang baik, daya dukung tanah dasar yang kurang, atau karena *alligator cracking* yang sangat parah. Untuk memperbaiki kerusakan *pothole*, dilakukan penambalan pada bagian yang

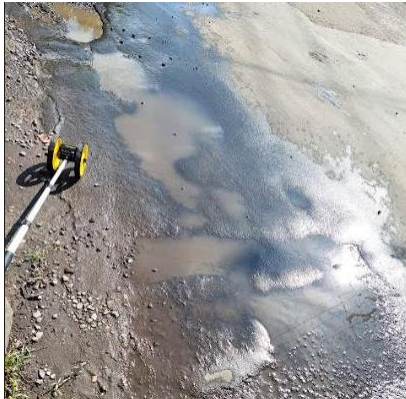
Pada kerusakan tersebut nampak permukaan perkerasan yang bergelombang dan didapati butiran halus pada permukaan. Penyebab kerusakan ini adalah karena berada pada persimpangan yang cukup banyak dilewati oleh kendaraan, sehingga kendaraan yang akan berbelok akan menurunkan kecepatan.

Gambar 5. 10 Contoh Kerusakan *Corrugation* di Jalan Suprpto Barat STA 1+600 – 1+1700 yang Terletak di Persimpangan

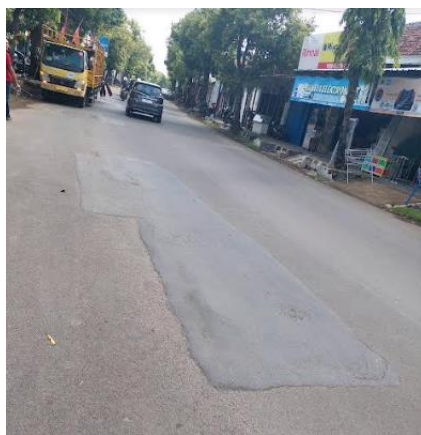
Pada Jalan Suprpto Timur STA 1+500 dilakukan *overlay*. Sedangkan Pada Jalan Suprpto Barat hanya dilakukan *patching*. Banyaknya kendaraan berat yang terparkir di badan jalan membuat kondisi semakin buruk.

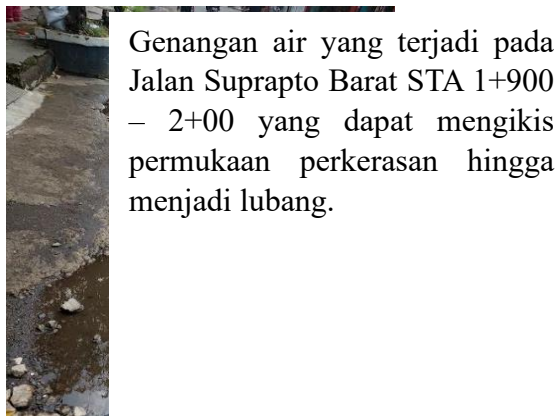
Pada segmen tersebut juga didapati beberapa titik jalan yang tergenang oleh air. Hal ini dapat mengakibatkan kerusakan semakin parah. Berdasarkan pengamatan, genangan tersebut terjadi karena terdapat beberapa toko yang menambal bahu jalan sehingga pada sambungan antara perkerasan dan tambalan mengalami kerusakan yang menampung air, serta air tidak dapat mengalir langsung ke drainase seperti yang ditampilkan pada Gambar 5.14 berikut.

Gambar 5. 14 Genangan Air pada Jalan Suprpto
