Penilaian kerentanan bangunan rumah warga terhadap bencana gempa bumi

Adewiya F. Suma^{1*}, Sarwidi¹

¹Program Magister Teknik Sipil, Fakultas Teknik Sipil dan Perencanaan, Universitas Islam Indonesia, Yogyakarta, Indonesia

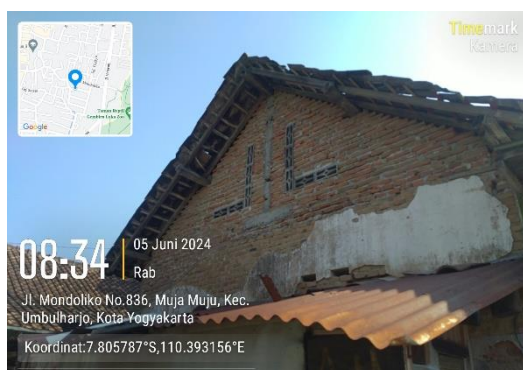
Gambar 15. Rumah Tanpa Balok Ring

Penelitian ini memperoleh hasil dimana tingkat kerentanan bangunan rumah warga dengan klasifikasi sangat rentan mayoritas terjadi di bangunan bangunan rumah warga yang sudah sangat berumur atau sudah lama didirikan. Seperti yang terlihat pada gambar 15 yang mana rumah warga ini dibangun tanpa adanya ringbalok.

Balok ring merupakan bagian dari elemen struktur yang terletak di atas dinding bangunan yang berfungsi untuk menjaga kestabilan bangunan agar bekerja menjadi satu kesatuan. Balok ring sendiri dapat memberikan dukungan tambahan terhadap elemen struktur lainnya seperti balok dan kolom. Sehingga bangunan yang tidak memiliki balok ring sangat beresiko pada stabilitas dan keamanannya. Akan tetapi, fakta yang terdapat pada lokasi penelitian kali ini terdapat bangunan rumah warga yang sudah di renovasi tetapi masih pentingnya elemen struktur balok ring ini. Seperti yang terdapat

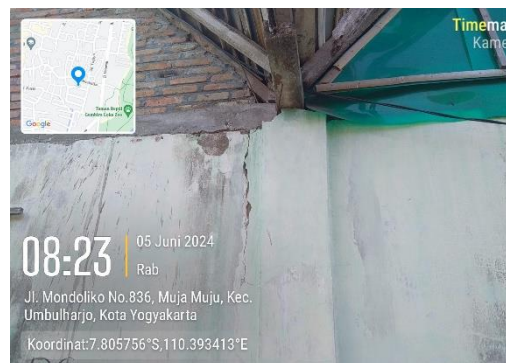
Gambar 16. Rumah dengan Balok Ring yang Tidak Menyeluruh.

pada gambar 16 dimana ringbalok yang dipasang tidak menyeluruh melainkan hanya pada satu bidang dinding saja.

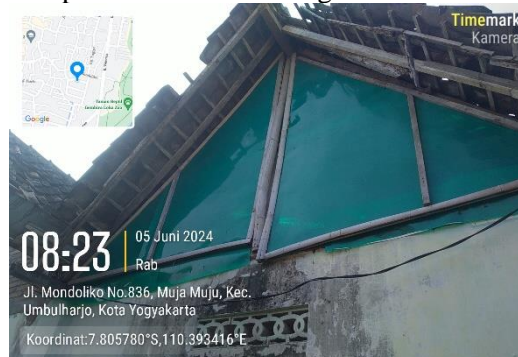
Gambar 17. Kuda-kuda Atap yang Tidak Sesuai.

Pengamatan pada lokasi penelitian juga mendapatkan bahwa bangunan yang relatif tua atau yang sudah lama dibangun cenderung kurang memperhatikan kelayakan pada kuda-kuda atap. Seperti yang terlihat pada Gambar 17 dimana kondisi kuda-kuda sudah sangat keropos dan tidak aman lagi.

Kuda-kuda merupakan sebuah komponen yang krusial dalam struktur atap sebuah bangunan termasuk bangunan rumah tinggal. Kuda-kuda berperan dalam proses penopangan dan pendistribusian beban atap secara merata ke dinding sampai fondasi rumah. Ketika kuda-kuda mengalami kerusakan, kemampuan untuk menahan beban atap berkurang secara drastis. Kuda-kuda yang tidak sesuai standar juga sangat berpengaruh dan dapat menyebabkan penyaluran beban yang tidak merata. Hal ini bisa menimbulkan masalah lain seperti ketika

kerusakan ini tidak diperbaiki dan terjadi cuaca ekstrem misalnya angin kencang atau hujan lebat yang dapat menambah beban atap secara signifikan sehingga tanpa dukungan kuda-kuda yang memadai, atap bisa mengalami keruntuhan total dan bisa membahayakan penghuninya. Selain itu juga, dalam jangka panjang jika ini terus dibiarkan maka akan memerlukan perbaikan besar dan mahal.

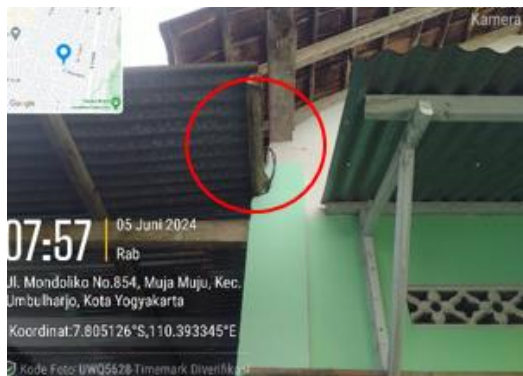
Gambar 18. Struktur Kolom yang Dirusak

Selain masalah pada kuda-kuda atap, pengamatan di lapangan juga menemukan kondisi kolom rumah yang sengaja dirusak. Seperti yang terdapat pada Gambar 18.

Padahal kolom merupakan salah satu elemen kritis dalam sistem penopangan bangunan, termasuk pada bangunan rumah tinggal. Kolom berfungsi untuk mentransfer beban-beban dari struktur atas sampai ke fondasi. Jika kolom sengaja dirusak, konsekuensi yang serius dan berbahaya bisa terjadi dan sangat mengancam keselamatan penghuni.

Kerusakan pada kolom sangat berpengaruh pada stabilitas lateral bangunan, karena kolom berperan penting dalam menjaga kestabilan bangunan terhadap gaya horizontal, seperti gempa bumi atau angin kencang. Salah satu risiko yang sangat signifikan yang dapat terjadi apabila kolom dirusak yakni risiko keselamatan. Karena, keruntuhan kolom dapat terjadi secara tiba-tiba dan tanpa peringatan, yang dapat mengakibatkan cedera serius atau bahkan kematian bagi penghuni. Selain itu, keruntuhan sebagian atau total dapat menyebabkan kerugian material besar dan

memerlukan biaya perbaikan yang tinggi. Penghuninya juga harus dievakuasi yang dapat menambah biaya dan ketidaknyamanan.

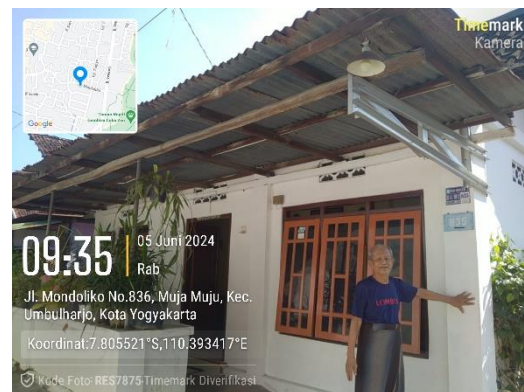
Gambar 19. Bangunan Rumah Tanpa Tulangan

Pengamatan ini juga menemukan beberapa rumah yang dibangun tanpa adanya penulangan pada struktur-struktur utama, misal seperti pada kolom, balok, dll. Akan tetapi pada saat terjadi gempa bangunan rumah ini tetap berdiri bahkan hanya terjadi retakan yang dapat diperbaiki. Seperti yang terlihat pada Gambar 19.

Penuturan bapak Sri Widijatmoko sebagai pemilik rumah, bahwa bangunan rumah miliknya dibangun pada tahun 1970, beliau mengatakan bahwa pada saat gempa Yogyakarta 2006 rumah beliau tidak mengalami keruntuhan bahkan tetap kokoh berdiri dibandingkan dengan rumah rumah yang berada disebelahnya, padahal struktur utama seperti kolom, balok, sloof pada rumahnya tidak menggunakan tulangan begitupun dengan betonnya yang tidak menggunakan campuran semen. Hal ini berbanding terbalik dengan hasil penilain kerentanan bangunan dengan menggunakan AceBS seperti yang terlihat pada Gambar 20.

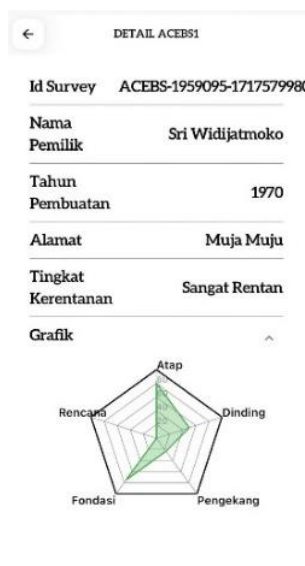
Gambar 20. Hasil Penilaian Kerentanan ACeBS

Hasil penilaian kerentanan bangunan dengan aplikasi ACeBS pada bangunan rumah milik Bapak Sri Widijatmoko masuk dalam klasifikasi bangunan sangat rentan. Hal ini mungkin bisa dipengaruhi dari beberapa faktor, misalnya luas bangunan yang relatif kecil dan bentuk bangunan yang simetris sehingga berpengaruh pada pendistribusian beban. Teknik pembuatan bangunan tradisional, dan beban bangunan yang relatif lebih ringan serta bangunan berdiri diatas tanah datar yang keras dan kuat.
