## Evaluasi kondisi perkerasan jalan kaliurang berdasar *pavement condition index (PCI)* dan penanganan sesuai bina marga 2017

*Pavement condition evaluation is essential for determining the right road treatment. This paper presents an evaluation of pavement conditions of Jalan Kaliurang KM 17 - KM 18 based on (PCI) and the deflection by using Benkelman beam. Based on the finding, different repair option were identified and thickness of overlay was calculated based on Bina Marga 2017 design manual. The results showed that the average PCI value in both directions was 66, which is in the good category, with the most damage of crocodile cracks with a total corrected deduct value in both directions of 52.5%, potholes of 30.7%, and patching of 11%. Based on Benkelman Beam, the average deflection was 0.943 mm, while the representative deflection was 1.369 mm. Alternative repairs can be done by patching, crack sealing, crack filling, and seal coat, while rehabilitation with overlay for a projected load of  $1.3 \times 10^6$  ESAL requires a thickness of 35 mm.*

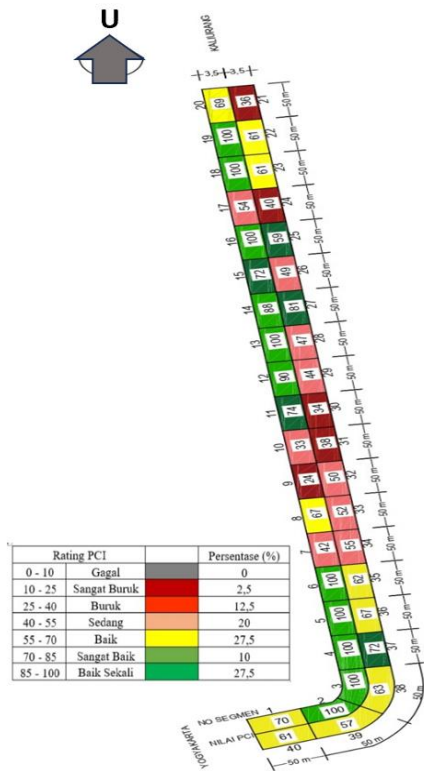
Gambar 2 Peta Kondisi Perkerasan berdasar Rating PCI

Berdasarkan Tabel 1 dan 2, terlihat bahwa kondisi pada ruas Jalan Kaliurang - Yogyakarta (segmen 1 – 20) terdapat 1 segmen dengan kondisi perkerasan buruk, 2 segmen dengan kondisi perkerasan sedang, dan 11 segmen dengan kondisi perkerasan baik sekali. Nilai rerata PCI pada arah tersebut adalah 79,15. Pada arah sebaliknya (segmen 21 – 40) terdapat 4 segmen dengan kondisi perkerasan buruk, 6 segmen dengan kondisi perkerasan sedang, 8 segmen dengan

kondisi perkerasan baik, dan 2 segmen dengan kondisi perkerasan sangat baik. Nilai PCI terendah untuk kedua arah sebesar 24 dengan kondisi sangat buruk (*very poor*) terjadi pada segmen 9, sebaliknya nilai PCI tertinggi sebesar 100 dengan kondisi sangat baik terletak pada segmen 2-6, 13, 16, 18, dan 19.

Nilai rerata ruas Kaliurang-Yogyakarta (segmen 21–40) adalah 54,5 (kategori sedang), dengan total rerata nilai PCI kedua arah adalah 66, sehingga dapat dikategorikan dalam kondisi baik.

Meskipun dilakukan *overlay*, perbaikan tetap perlu dilakukan, terutama pada segmen no. 9 (buruk), dan segmen no 10, 21, 24, 30 dan 31(sangat buruk).

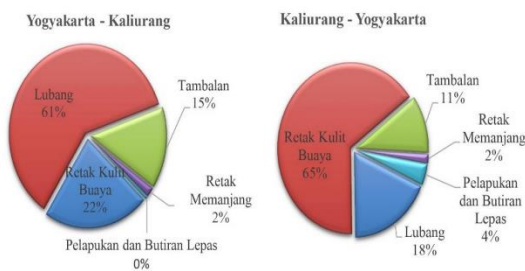
Gambar 3 Proporsi Kerusakan Dominan

Berdasarkan Gambar 3, ruas Jalan Yogyakarta – Kaliurang (segmen 1 – 20) memiliki jenis kerusakan yang paling dominan berupa lubang 61% dan diurutan berikutnya retak kulit buaya 22%. Sebaliknya, pada arah Kaliurang – Yogyakarta (segmen 21 – 40) memiliki kerusakan yang dominan berbeda, yaitu

retak kulit buaya memiliki nilai total CDV terbesar, yaitu 65% disusul lubang sebanyak 18,1%.

Secara umum bisa dilihat bahwa jenis kerusakan terbanyak untuk kedua arah adalah lobang dan retak kulit buaya dengan total CDV 83 % pada arah Yogyakarta-Kaliurang, dan total CDV yang hampir sama, yaitu sebesar 83,1 pada arah sebaliknya. Secara umum kerusakan yang banyak dijumpai untuk kedua arah berupa *alligator cracking* dengan total CDV sebesar 52,5%, disusul *pothole* sebesar 30,7%, dan *patching* 11%. Kerusakan lain yang cukup terlihat pada kedua arah dalam jumlah kecil dan sangat sedikit juga ditemui pelapukan dan pelepasan butiran.

Mengingat bahwa pada kedua arah dominasi kerusakan adalah retak kulit buaya dan lobang, maka sesuai kerusakan, sebelum pemeliharaan struktur dilakukan kerusakan dapat diperbaiki dengan cara penambalan (*patching*), *crack sealing*, *crack filling* (Shahin; 1994). Penanganan yang serupa juga diusulkan pada banyak lokasi lain oleh para peneliti sebelumnya (Lawrent, 2023; Monginsidi, dkk. (2023); Muhammad, 2023; Asrullo, 2019; dan Pagiling dan Anggraheni, 2017).

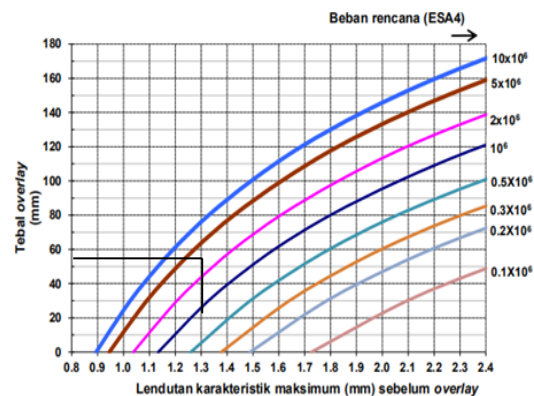
Gambar 4 Penentuan Tebal *Overlay*

Besarnya kebutuhan tebal *overlay* diperoleh dengan menggunakan grafik pada Gambar 4. Berdasar nilai lendutan yang mewakili segmen jalan sebesar 1,369 mm dan nilai total beban beban komulatif (*ESA4*) sebesar  $1,36 \cdot 10^6$  ESA tebal lapis tambah (*overlay*) yang dibutuhkan sebesar 35 mm.
