## Analisis kerentanan struktur bangunan rumah sederhana menggunakan aplikasi ACeBS di desa tangguh bencana

Alvidita Dwi Andhara<sup>1,\*</sup>, Sarwidi<sup>1</sup>

<sup>1</sup> Jurusan Teknik Sipil, Fakultas Teknik Sipil dan Perencanaan, Universitas Islam Indonesia, Indonesia

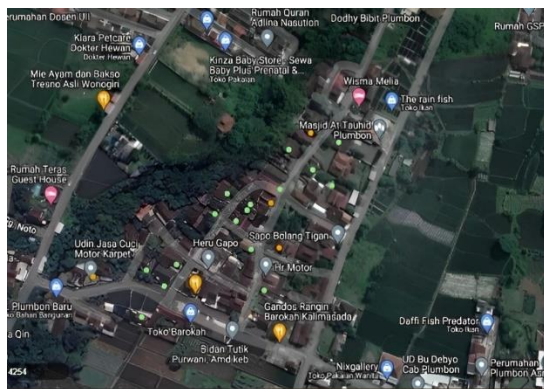
Gambar 4. Peta Sebaran Kerentanan Bangunan di Dusun Plumbon (Sumber:

Diketahui bahwa bangunan yang berada di Dusun Plumbon memiliki kerentanan bangunan tingkat rendah sebanyak 80% dan

kerentanan bangunan tingkat sedang sebanyak 20%.

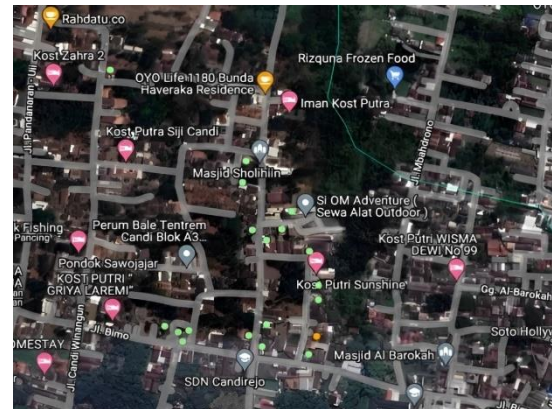
Gambar 5. Peta Sebaran Kerentanan Bangunan di Dusun Candirejo (Sumber:

Diketahui bahwa bangunan yang berada di Dusun Candirejo memiliki kerentanan bangunan tingkat rendah sebanyak 95% dan kerentanan bangunan tingkat sedang sebanyak 5%.

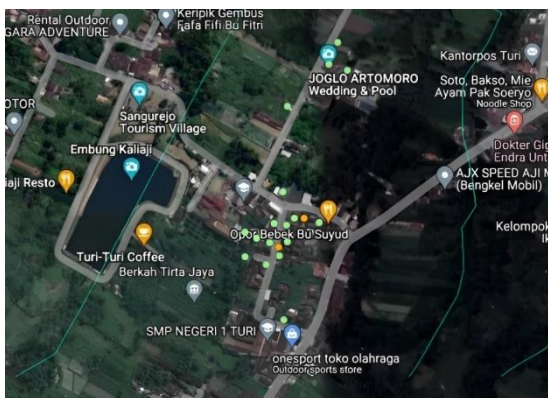
Gambar 6. Peta Sebaran Kerentanan Bangunan di Dusun Turi (Sumber: <https://inarisk.bnpb.go.id/dashboardkegiatan/index.html#>)

Diketahui bahwa bangunan yang berada di Dusun Turi memiliki kerentanan bangunan tingkat rendah sebanyak 90% dan kerentanan bangunan tingkat sedang sebanyak 10%.

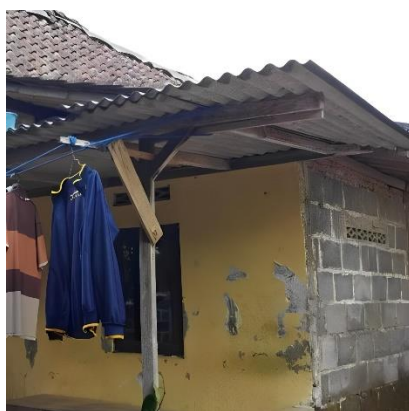
Penelitian di lapangan menghasilkan temuan bahwa kondisi yang mempengaruhi kerentanan bangunan kebanyakan terdapat pada bangunan yang berumur sudah tua yang kebanyakan dibangun tanpa konsep bangunan tahan gempa. Seperti yang dapat dilihat pada Gambar 8 dimana bangunan tidak dilengkapi elemen ringbalok.

Gambar 8. Bangunan Tanpa Struktur Ringbalok

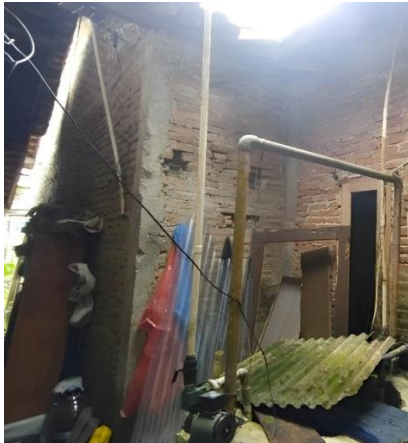
Mutu pengerjaan dan mutu material yang buruk juga mempengaruhi kerentanan bangunan. Bangunan yang tidak dirawat menyebabkan mutu materialnya menurun seiring berjalannya waktu. Bangunan dengan mutu pengerjaan dinding dan kualitas batu bata yang buruk sehingga membuat dinding bergelombang, kemudian juga mutu pengerjaan kolom yang tidak sesuai standar sehingga kolom terlihat keropos seperti yang dapat dilihat pada Gambar 9.

Gambar 9. Kondisi Dinding yang Berlubang dan Bergelombang

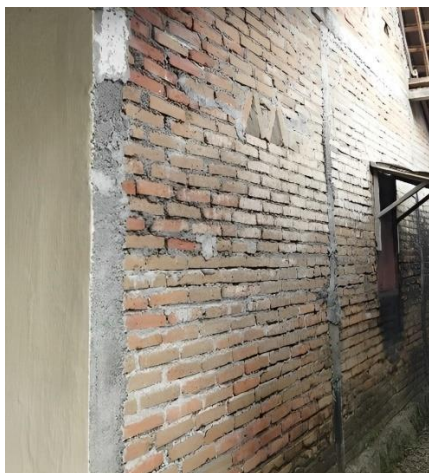
Pengamatan di lapangan juga menemukan bahwa bangunan yang berumur sudah tua yang kemudian direnovasi memiliki kerentanan sedang karena renovasi yang dilakukan tidak sesuai standar bangunan tahan gempa. Perbaikan atau renovasi yang dilakukan pada struktur kolom dan balok yang tidak sesuai dengan standar sehingga strukturnya terlihat keropos dapat dilihat pada Gambar 10.

Gambar 10. Hasil Renovasi Struktur Kolom Tidak Sesuai Standar

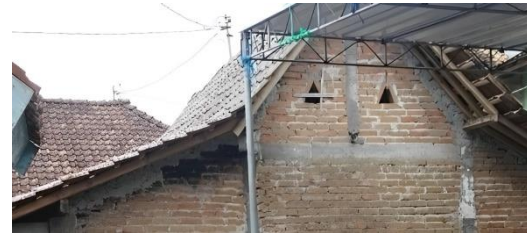
Selain kualitas pengerjaan kolom yang tidak sesuai standar, komponen struktur ampig yang tidak dicor secara keseluruhan sehingga tidak tersambung dengan baik mempengaruhi kerentanan bangunan. Kondisi ini akan membuat dinding ampig lebih mudah mengalami kerusakan saat

gempa karena komponen yang tidak saling mengikat satu sama lain seperti yang dapat dilihat pada Gambar 11.

Gambar 11. Hasil Renovasi Struktur Ampig Tidak Sesuai Standar

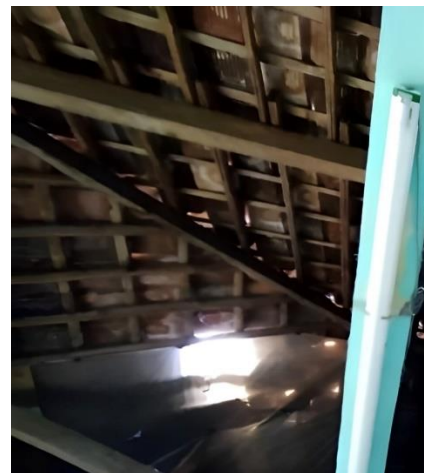
Bangunan dengan kondisi penutup atap yang tidak memadai atau dibiarkan rusak tanpa dilakukan perbaikan sehingga air hujan masuk dan mempengaruhi kualitas gording, reng, atau usuk yang menjadi lapuk dan keropos. Kondisi ini membuat struktur rawan ambruk saat diguncang gempa seperti yang dapat dilihat pada Gambar 12.

Gambar 12. Penutup Atap dibiarkan Rusak
