## Evaluasi kinerja dan pengambilan keputusan pemeliharaan rangkaian sabodam tahun 2023 di Kali Bebeng, Jawa Tengah

After the 2010 Merapi eruption, there are still volcanic material deposits of around 70 m<sup>3</sup> which have accumulated on the southern and western slopes, which have the potential for lava floods in the following years and cause high damage to water structures. It is known that 77 sabo dams built in rivers at Mount Merapi were damaged and were swept away by the lava flow (BBWS Serayu-Opak, 2011). Even though several damaged sabodams have been rebuilt, floods that cause damage still occur. Simultaneously with the increase in the current status of Mount Merapi to Level III Alert and monitoring of eruption activity with the potential for cold lava in the Bebeng river, research is needed that identifies and evaluates the current condition of these buildings so that appropriate maintenance decisions can be made. Field surveys and scoring are carried out through visual observations of sabodam, analysis of sabodam is based on the Sabodam Operation and Maintenance Guidelines (SE Ministry of PUPR no. 3 of 2019). As the results, there are 3 sabodams in the heavily damage

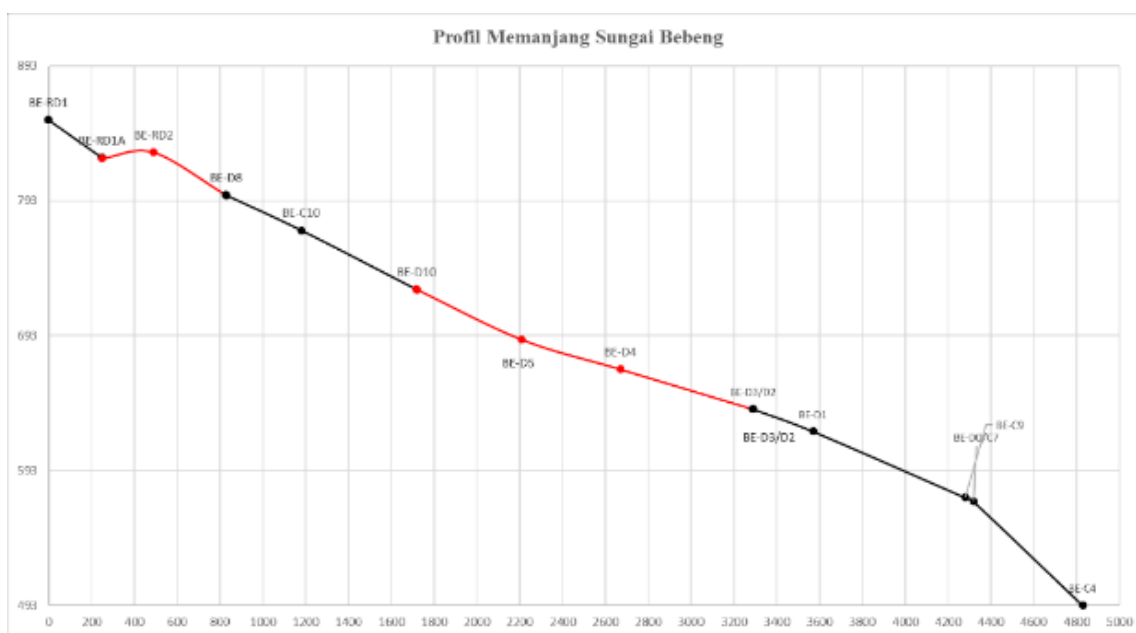
Profil memanjang lokasi setiap bangunan dapat dilihat pada Gambar 3. Berdasarkan Gambar 3, bangunan yang mengalami kerusakan berupa patah subdam dan

bangunan dengan kategori rusak berat tergambar dengan warna merah dan selanjutnya akan dibahas lebih detail mengenai kerusakan dan penyebabnya.

Gambar 3. Profil Memanjang Sungai Bebeng

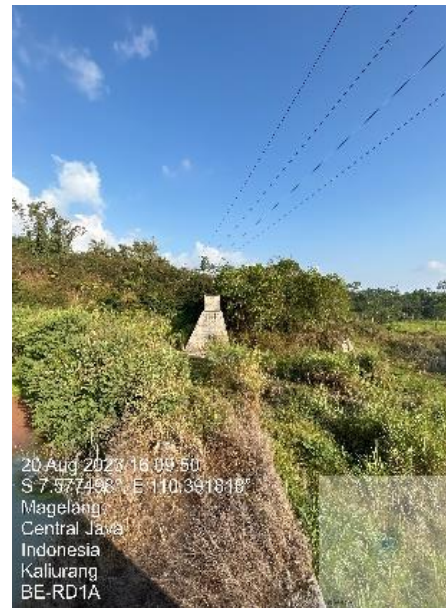
Pada sabodam BE-RD1A pada Gambar 4 terdapat penumpukan sedimen dan semak belukar menutupi pelimpah, sehingga permukaan pelimpah tidak terlihat. Meskipun demikian, karena sebagian semak belukar tumbuh diatas tumpukan material sedimen di atas pelimpah, apabila terjadi banjir bandang alirannya akan menyapu sedimen dan vegetasi liar. Selain itu, adanya retakan dan abrasi di mercu pelimpah juga kemungkinan akibat hantaman dari material sedimen yang akhirnya mengendap pada mercu pelimpah.

Gambar 4. Penumpukan Sedimen dan Vegetasi di Pelimpah

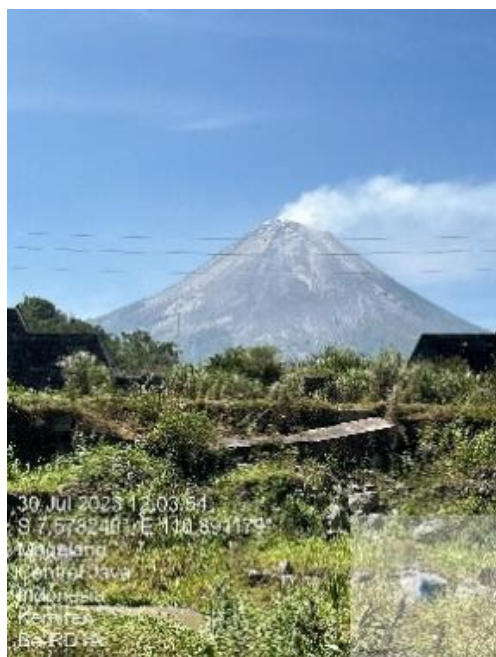
Subdam runtuh BE-RD1A berada pada posisi kedua teratas dari hulu dengan jarak antar sabodam sekitar 250 m dan memiliki kemiringan dasar 11%. Menurut Cahyono (2000), daerah dengan kemiringan >6% merupakan daerah produksi sedimen dengan tipe aliran debris sehingga kecepatan aliran dan tenaga gerusan akan besar. Aliran yang terjadi secara terus menerus merupakan salah satu penyebab terjadinya gerusan lokal. Gerusan lokal yang terjadi secara alami akan berlangsung lama (Kironoto, 2023). Huali, dkk (2013) menyatakan kemampuan aliran dalam mengerosi dasar sungai bergantung pada fungsi debit per satuan lebar, tingkat aliran di hulu dan hilir, serta ketahanan bangunan akibat tumbukan aliran akan bergantung pada komposisi material dasar yang tererosi. Patahnya subdam dapat disebabkan oleh kondisi kemiringan dasar sungai yang curam ditambah dengan kecepatan aliran saat terjadi banjir lahar dalam skala besar dapat memberikan *impact* yang lebih besar terhadap bangunan subdam seperti pada Gambar 5.

Gambar 5 Keruntuhan Subdam BE-RD1A

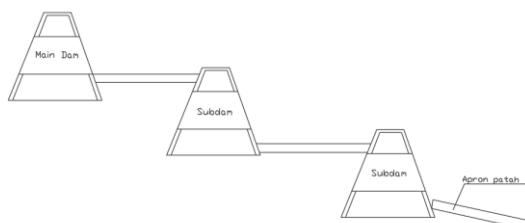
Gambar 6. Potongan Memanjang Sabodam BE-RD1A

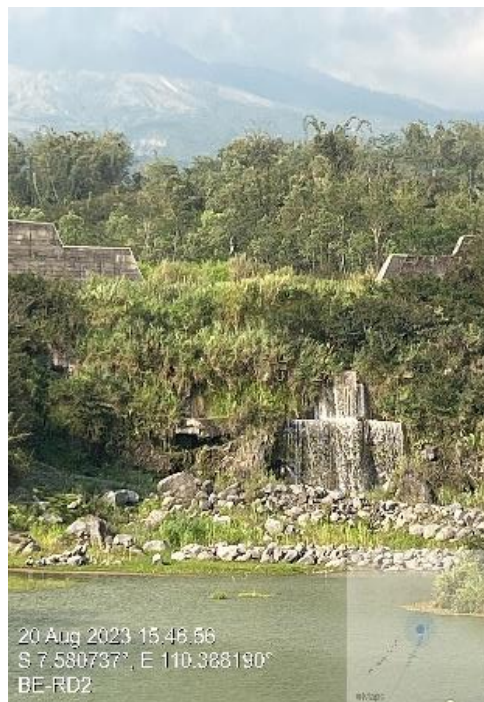
Kerusakan pada sabodan BE-RD2 adalah selimut beton pada tubuh subdam terkelupas. Hal ini dimungkinkan terjadi akibat adanya retakan yang ditandai dengan tumbuhnya tanaman liar pada tubuh subdam. Keberadaan vegetasi liar pada bangunan mengindikasikan retakan dan adanya celah pada beton. Bangunan BE-RD2 yang berada pada hulu sungai dengan kemiringan yang tinggi yaitu 11% menimbulkan kecepatan aliran yang masih tinggi sehingga hantaman material terhadap bangunan akan memberikan

*impact* yang besar juga. Akibat aliran secara terus menerus menggerus dasar, akhirnya akan mengerosi fondasi subdam dan material sedimen akan mengikis selimut beton lebih dalam. Dengan demikian subdam menjadi tidak stabil dan pelimpah subdam berpotensi patah seperti pada Gambar 7.

Gambar 7. Kerusakan Tubuh Subdam BE-RD2

Berdasarkan kondisi tersebut, maka rekomendasi perbaikan yang dilakukan dapat berupa Melakukan perbaikan berupa rekonstruksi. Pembuatan sub-sub sabodam (seri subdam) di hilirnya pada jarak dan ketinggian mercu tertentu.

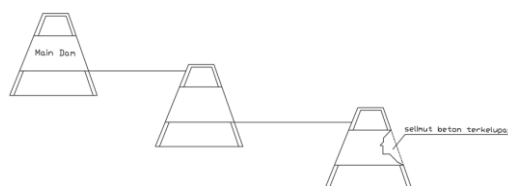
Gambar 8 Profil Memanjang Sabodam BE-RD2

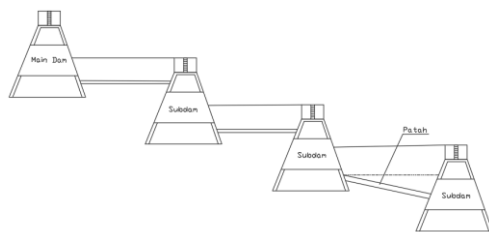
Subdam BE-D10 patah yang mungkin disebabkan oleh tumbukan aliran terhadap apron subdam dan kondisi struktur yang terlebih dahulu tidak stabil. Mengacu pada profil penampang sungai sabodam BE-D10 yang berada pada kemiringan 5% merupakan daerah transportasi sedimen sehingga material-material berukuran sedang masih ditemui.

Gambar 9. Potongan Memanjang Sabodam BE-D10

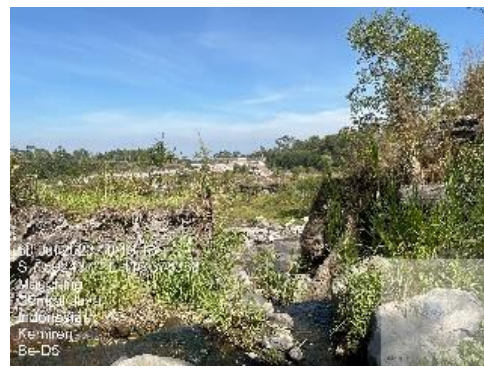
Berdasarkan hasil inspeksi oleh PT Ika Adya Perkasa KSO CV Intishar Karya menetapkan sabodam BE-D5 sebagai prioritas pertama keputusan pemeliharaan tahun 2022 dengan kerusakan skor 2 pada subdam. Selain itu, berdasarkan pengamatan di lapangan, ditemukan potongan bangunan di hilir sabodam. Adanya aktivitas penambangan pasir galian C baik hulu maupun hilir sabodam BE-D5 memungkinkan terjadinya degradasi di hilir sabodam BE-D5 sehingga pondasi subdam menggantung, menimbulkan *piping* hingga tergerus. Disamping itu, sabodam BE-D5 adalah zona produksi

sedimen dengan kemiringan 8% sehingga alirannya akan memberikan *impact* yang besar terhadap bangunan diantaranya adalah menimbulkan kerusakan pada subdam seperti pada Gambar 10.

Gambar 10. Potongan Bangunan di Subdam BE-D5

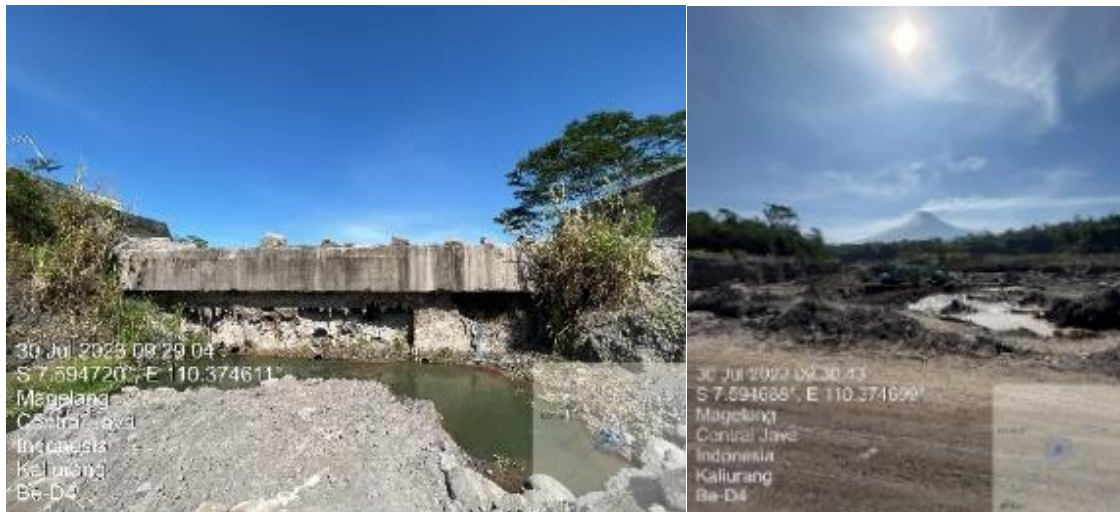
Selimut beton terkelupas hingga ke tubuh utama dam sisi hulu. Sabodam BE-D4 memiliki kemiringan 5% sebagai zona transportasi sedimen yang ditandai dengan keberadaan batuan berukuran sedang yang tersebar disekitar sabodam. Benturan material dengan kecepatan tinggi memberikan *impact force* yang besar juga menyebabkan material inti bangunan rusak. Sementara kubangan air tepat di depan bangunan pada dasarnya pada sisi hulu *main dam* dipenuhi oleh endapan sedimen halus hingga batuan berukuran sedang. Dengan melihat kondisi disekitar hulu sabodam, keberadaan kubangan mungkin dapat diakibatkan bahwa pernah dilakukan pengerukan endapan tepat di tubuh *main dam* sisi hulu seperti pada Gambar 11 dapat meningkatkan resiko kerusakan pada sabodam dan peluang bencana meningkat.

Gambar 11. Tubuh Main Dam sisi hulu

Berdasarkan deskripsi kerusakan diatas, rekomendasi pemeliharaan yang dapat dilakukan secara umum untuk mempertahankan dan mengembalikan fungsi sabodam sesuai rencana dapat berupa membangun pondasi baru pada subdam, melakukan *grouting* beton pada bagian tubuh bangunan yang terkelupas, menambah sub-subdam dan apron yang akan menjadi satu kesatuan dengan subdam eksisting untuk mengurangi beda elevasi yang tinggi sehingga dapat meminimalisir benturan material yang besar, serta menghindari penambangan dengan jarak yang terlalu dekat dengan sabodam.

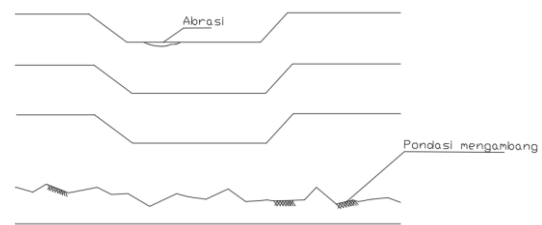
Gambar 12 Tampak Depan Sabodam BE-D4

Selain itu, bangunan utama mengalami abrasi hingga membentuk cekungan, pada beberapa bagian terjadi retakan, dan terdapat material sedimen yang mengendap pada mercu pelimpah. Endapan material sedimen berupa pasir, gravel dan batu bongkah yang terbawa akibat aliran debris seringkali mengendap pada bagian hulu sabodam. Apabila terjadi aliran debris berikutnya, aliran akan langsung mengalir melalui pelimpah. Saat frekuensi kejadian banjir lahar tinggi, material yang dibawa oleh aliran memiliki daya rusak tinggi. Adanya gesekan yang ditimbulkan oleh air yang membawa material sedimen dengan permukaan mercu dam yang berlangsung secara terus menerus menyebabkan tergerusnya sebagian volume permukaan beton hingga dapat meruntuhkan sabodam. Variasi ukuran material yang terangkut oleh air juga akan memberikan pengaruh yang berbeda pada kerusakan sabodam. Penanggulangan kerusakan sabodam akibat abrasi pada pelimpah sabodam di wilayah Gunung Merapi dilakukan dengan penggunaan lapisan beton kualitas tinggi dengan campuran bahan lainnya sebagai perkuatan untuk permukaan pelimpah seperti campuran beton dengan serat baja, campuran beton *fero-con*, *master-plate*, *non-shrink*, *ambil-top*, *epoxy-plate* (Sukatja dan Alfianto, 2017).

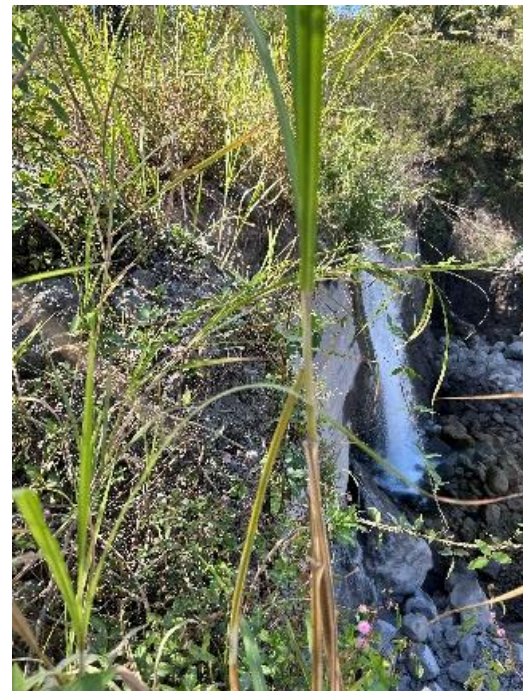
Keberadaan aktivitas penambangan pasir galian C di hilir subdam BE-D4 menjadi menyebabkan degradasi hingga pondasi subdam BE-D4 mengambang. Selanjutnya kondisi ini akan menjadikan subdam tidak stabil. Selain itu, sebagai zona transport sedimen keberadaan batuan ukuran sedang tentunya akan memberikan benturan yang cukup besar sehingga kerusakan akan terus berkembang khususnya saat musim hujan dan berpeluang mengalami keruntuhan saat musim hujan. Kerusakan pada subdam dapat dilihat pada Gambar 14 dan Gambar 15.

Gambar 14 Kerusakan Subdam BE-D4
