# BAB I

## PENDAHULUAN

### 1.1 Latar Belakang

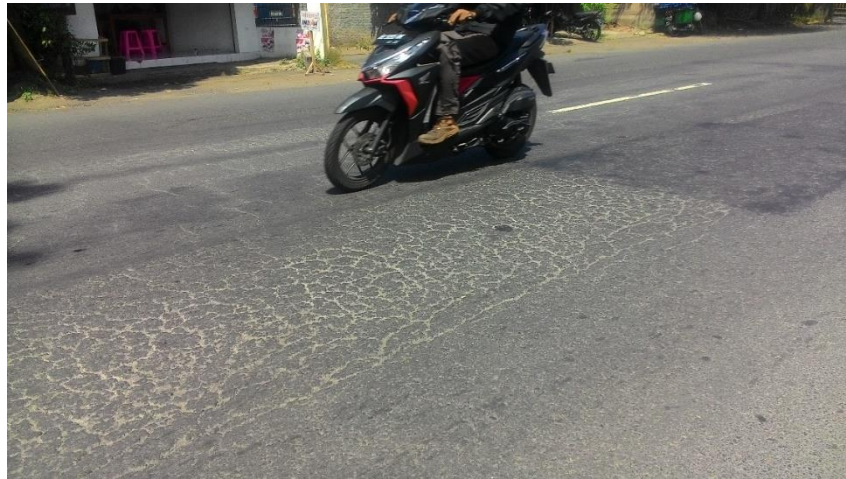
Dilihat dari segi *visual* Jalan Parangtritis banyak mengalami kerusakan seperti retak/*cracking*, lubang, alur dan masih banyak lainnya seperti yang terlihat pada Gambar 1.1 dan Gambar 1.2. Kerusakan-kerusakan tersebut disebabkan oleh banyak faktor diantaranya dari faktor beban, cuaca, faktor pengerjaan dan lain-lain. Tentu saja hal tersebut memberikan kesan yang kurang berkenan bagi wisatawan yang melewati jalan tersebut.

**Gambar 1.1 Kerusakan pada Jalan Parangtritis (Retak Kulit Buaya) Sta. 2+700**

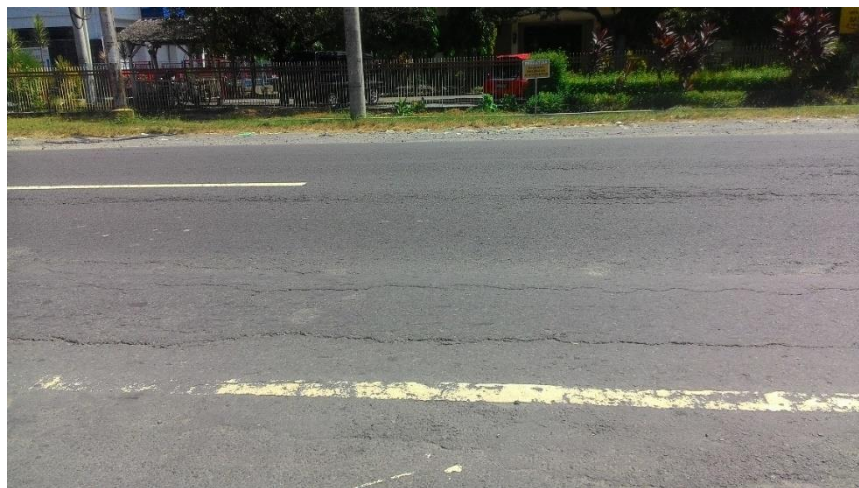
**Gambar 1.2 Kerusakan pada Jalan Parangtritis (Bekas Roda) Sta. 2+600**
