## BAB V

### DATA, ANALISIS DAN PEMBAHASAN

#### 5.1 Profil Surface Distress Index (SDI)

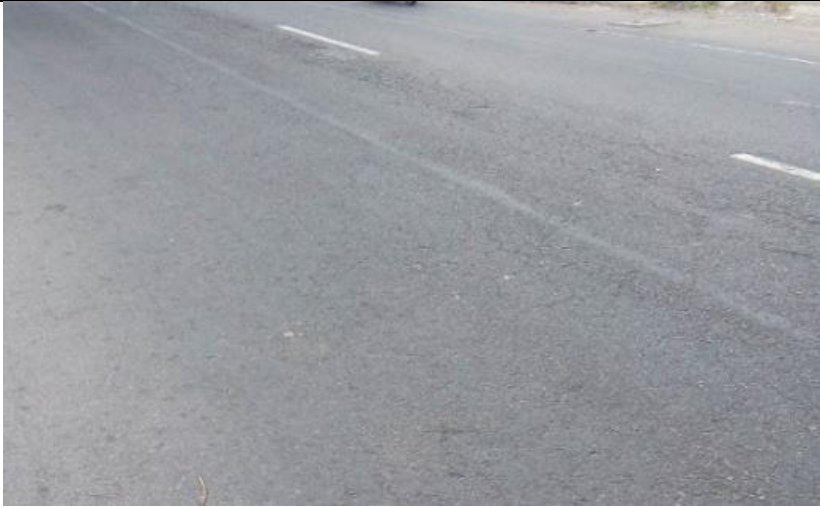
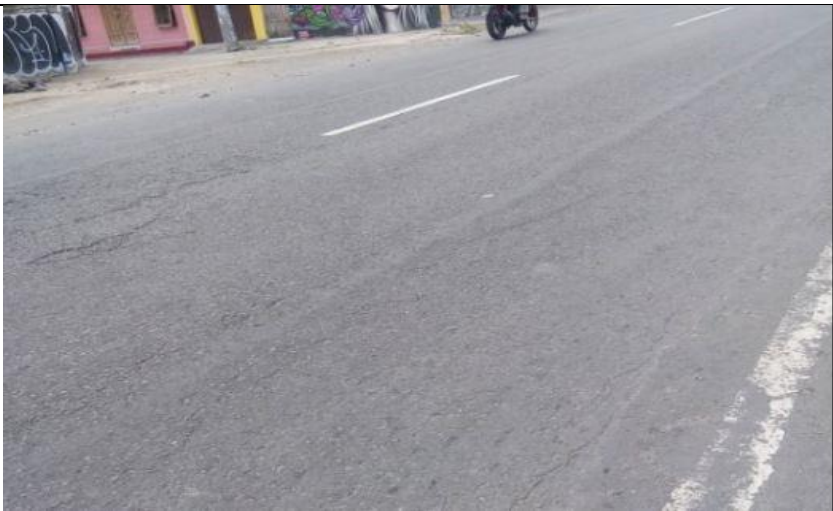
Tabel 5.15 Kerusakan Pernukaan Perkerasan Segmen 1

| | Segmen 1 | |
| | Rusak ringan | |
| | <i>SDI</i> | 105 |

Pada segmen 1 ruas Jalan Parangtritis Sta. 2+500 sampai dengan Sta. 4+000 mempunyai nilai *SDI* sebesar 105 dengan kondisi Rusak Ringan. Kerusakan-kerusakan yang terjadi dan jenis perbaikan pada segmen 1 diantaranya retak kulit buaya bobot 4 (luas > 30%) dengan perbaikan pengaspalan, bekas roda bobot 3 (kedalaman 1cm - 3cm) dengan perbaikan perataan dan lubang bobot 2 (< 10 lubang/100m) dengan jenis perbaikan penambalan lubang.

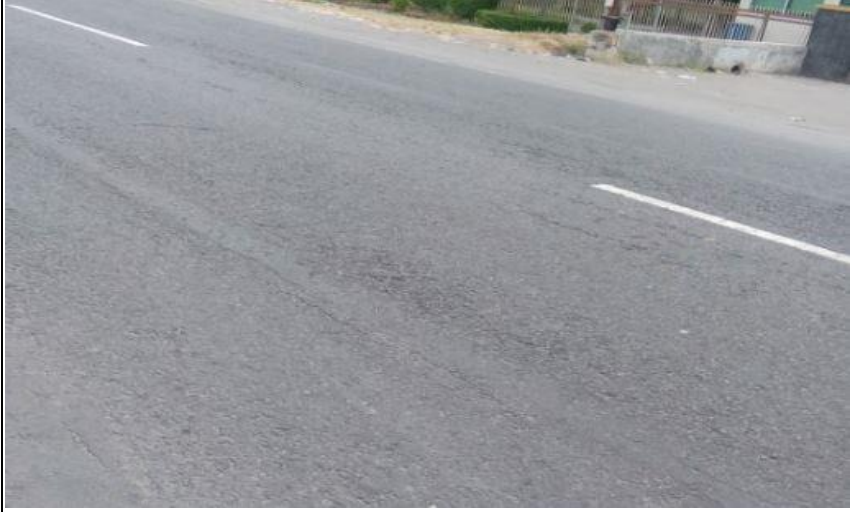
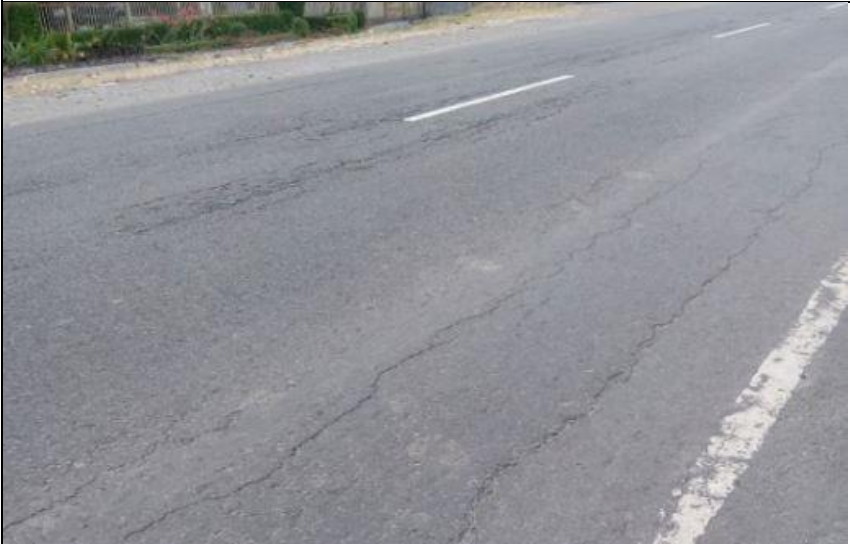
**Tabel 5.16 Kerusakan Permukaan Perkerasan Segmen 2**

| | Segmen 2 | |
| | Rusak ringan | |
| | <i>SDI</i> | 105 |

Pada segmen 2 ruas Jalan Parangtritis Sta. 2+500 sampai dengan Sta. 4+000 mempunyai nilai *SDI* sebesar 105 dengan kondisi Rusak Ringan. Kerusakan-kerusakan yang terjadi dan jenis perbaikan pada segmen 2 diantaranya retak kulit buaya bobot 4 (luas > 30%) dengan perbaikan pengaspalan, bekas roda bobot 3 (kedalaman 1cm–3cm) dan lubang bobot 2 (< 10 lubang/100m) dengan perbaikan penambalan lubang.

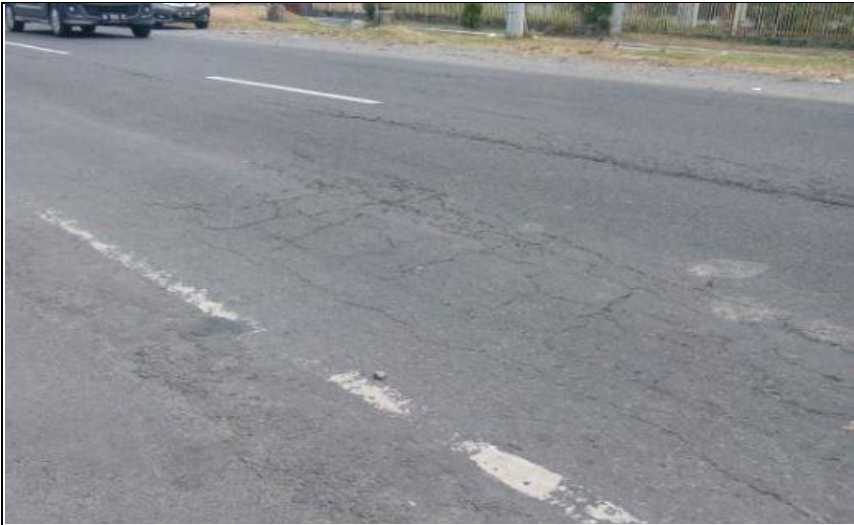
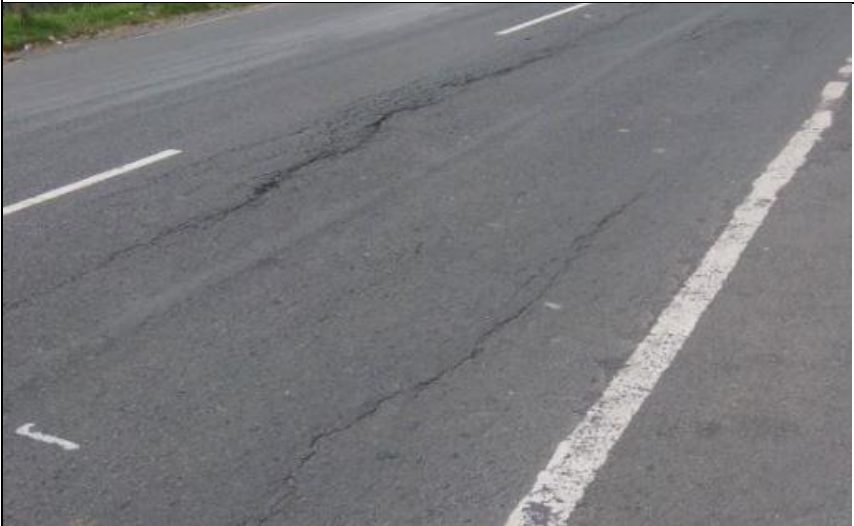
Tabel 5.17 Kerusakan Permukaan Perkerasan Segmen 3

| | Segmen 3 | |
| | Rusak ringan | |
| | <i>SDI</i> | 105 |

Pada segmen 3 Jalan Parangtritis Sta. 2+500 sampai dengan Sta. 4+000 mempunyai nilai *SDI* sebesar 105 dengan kondisi Rusak Ringan. Kerusakan-kerusakan yang terjadi dan jenis perbaikan pada segmen 3 diantaranya retak kulit buaya bobot 4 (luas > 30%) dengan perbaikan pengaspalan, bekas roda bobot 3 (kedalaman 1cm – 3cm) dengan perbaikan perataan dan lubang bobot 2 (< 10 lubang/100 m) dengan perbaikan penambalan lubang.

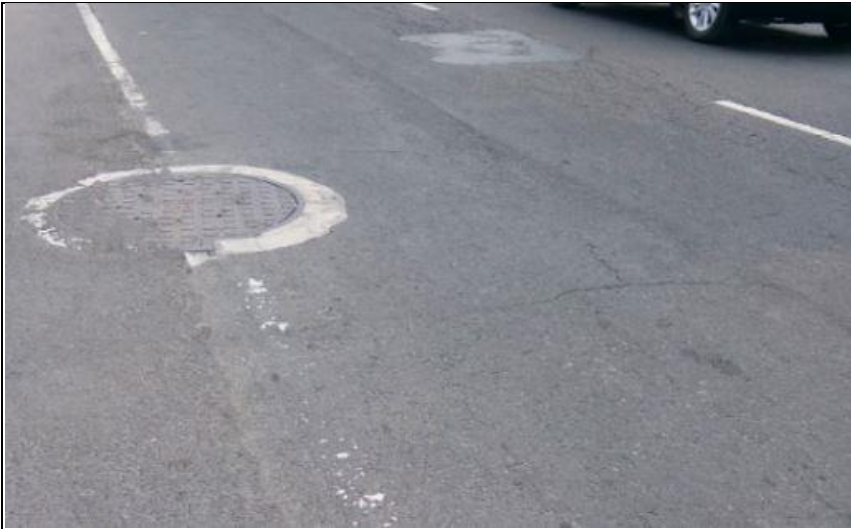
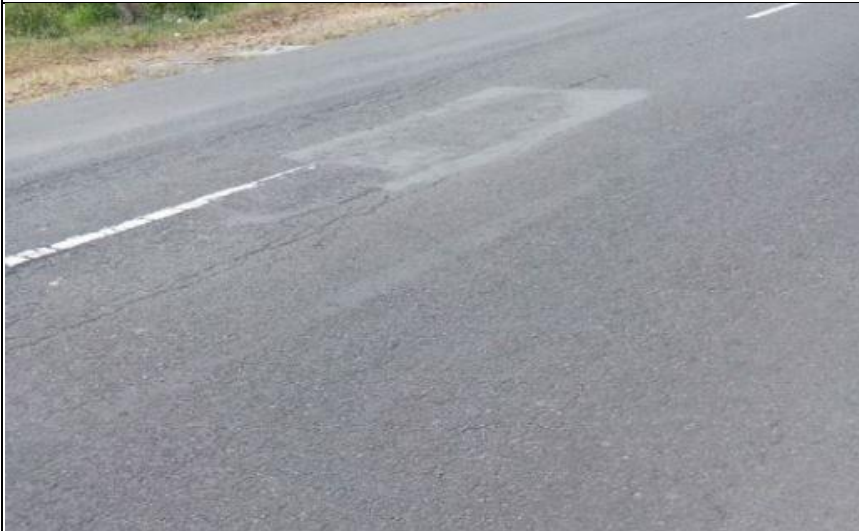
**Tabel 5.18 Kerusakan Permukaan Perkerasan Segmen 4**

| | Segmen 4 | |
| | Sedang | |
| | <i>SDI</i> | 65 |

Pada segmen 4 Jalan Parangtritis Sta. 2+500 sampai dengan Sta. 4+000 mempunyai nilai *SDI* sebesar 65 dengan kondisi Rusak Sedang. Kerusakan-kerusakan yang terjadi dan jenis perbaikan pada segmen 4 diantaranya retak kulit buaya bobot 3 (luas 10% - 30%) dengan perbaikan pengaspalan, bekas roda bobot 3 (kedalaman 1cm – 3cm) dengan perbaikan pengaspalan dan lubang bobot 2 (< 10 lubang/100m) dengan perbaikan penambalan lubang.

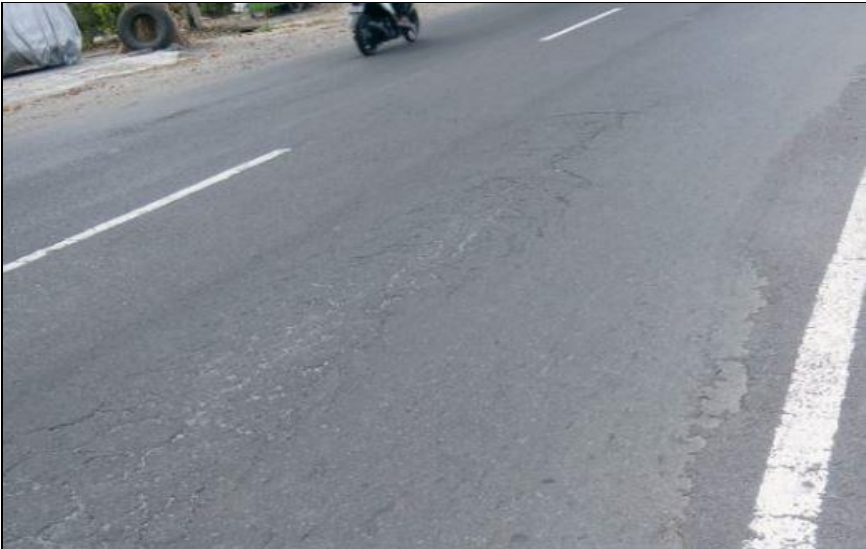
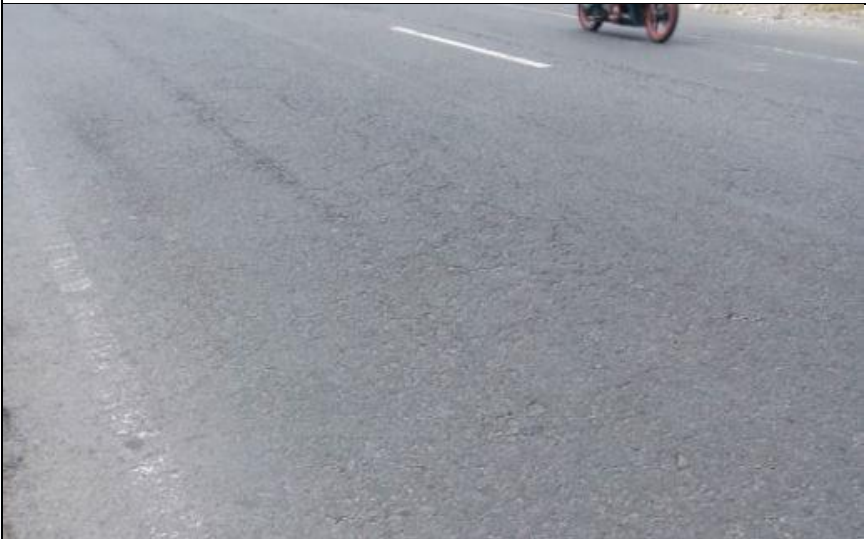
**Tabel 5.19 Kerusakan Permukaan Perkerasan Segmen 5**

| | Segmen 5 | |
| | Sedang | |
| | <i>SDI</i> | 65 |

Pada segmen 5 Jalan Parangtritis Sta. 2+500 sampai dengan Sta. 4+000 mempunyai nilai *SDI* sebesar 65 dengan kondisi Rusak Sedang. Kerusakan-kerusakan yang terjadi dan jenis perbaikan pada segmen 5 diantaranya retak kulit buaya bobot 3 (luas 10% - 30%) dengan perbaikan pengaspalan, bekas roda bobot 3 (kedalaman 1cm – 3cm) dengan perbaikan pengaspalan dan lubang bobot 2 (< 10 lubang/100m) dengan perbaikan penambalan lubang.

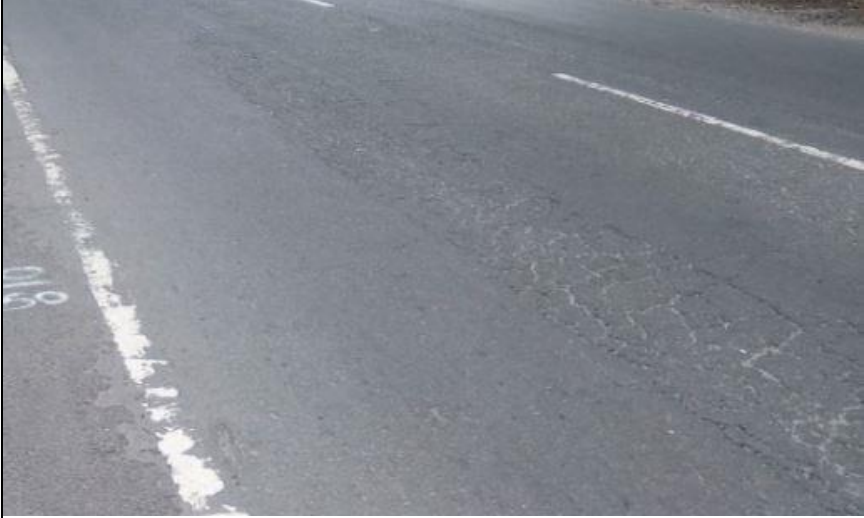
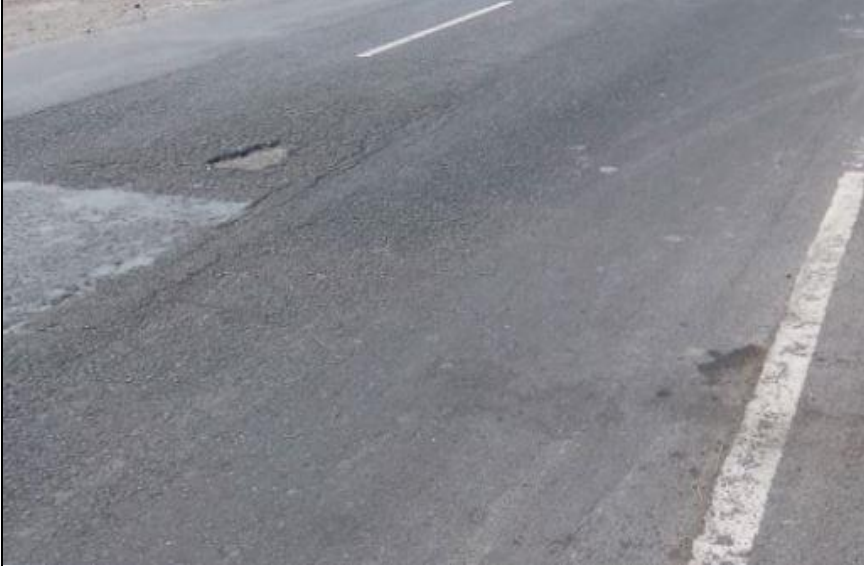
**Tabel 5.20 Kerusakan Permukaan Perkerasan Segmen 6**

| | Segmen 6 | |
| | Rusak ringan | |
| | <i>SDI</i> | 115 |

Pada segmen 6 Jalan Parangtritis Sta. 2+500 sampai dengan Sta. 4+000 mempunyai nilai *SDI* sebesar 115 dengan kondisi Rusak Ringan. Kerusakan-kerusakan yang terjadi dan jenis perbaikan pada segmen 6 diantaranya retak kulit buaya bobot 4 (luas > 30%) dengan perbaikan pengaspalan, bekas roda bobot 4 (kedalaman >3cm) dengan perbaikan pengaspalan dan lubang bobot 2 (< 10 lubang/100m) dengan perbaikan penambalan lubang.

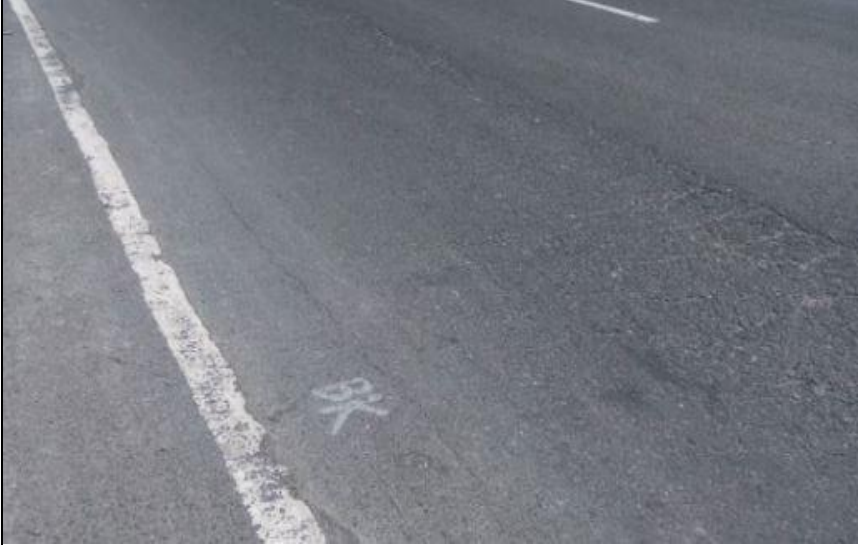
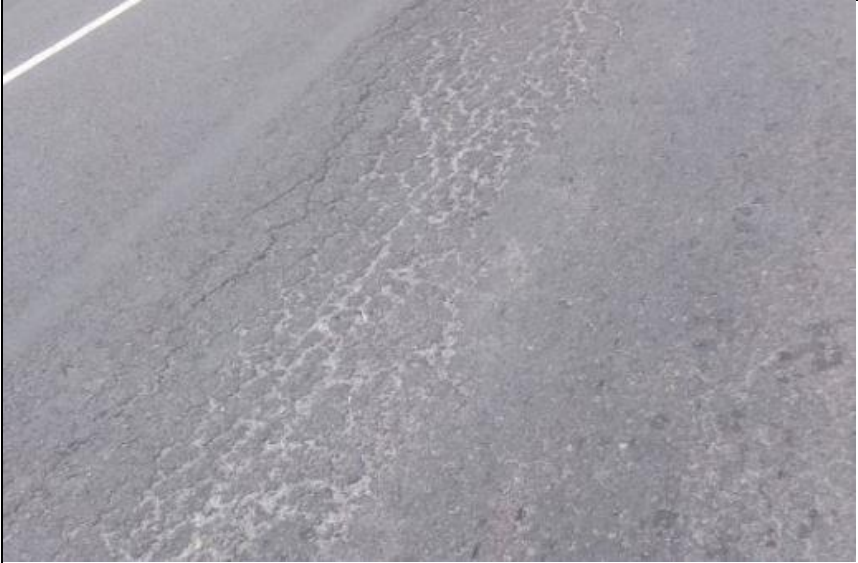
Tabel 5.21 Kerusakan Permukaan Perkerasan Segmen 7

| | Segmen 7 | |
| | Sedang | |
| | <i>SDI</i> | 65 |

Pada segmen 7 Jalan Parangtritis Sta. 2+500 sampai dengan Sta. 4+000 mempunyai nilai *SDI* sebesar 65 dengan kondisi Rusak Sedang. Kerusakan-kerusakan yang terjadi dan jenis perbaikan pada segmen 7 diantaranya retak kulit buaya bobot 3 (luas 10% - 30%) dengan perbaikan pengaspalan, bekas roda bobot 3 (kedalaman 1cm – 3cm) dengan perbaikan pengaspalan dan lubang bobot 2 (< 10 lubang/100m) dengan perbaikan penambalan lubang.

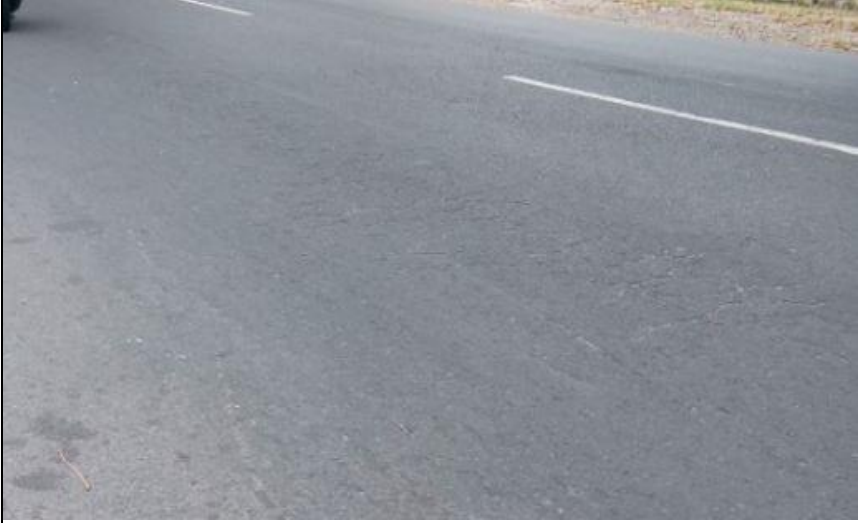
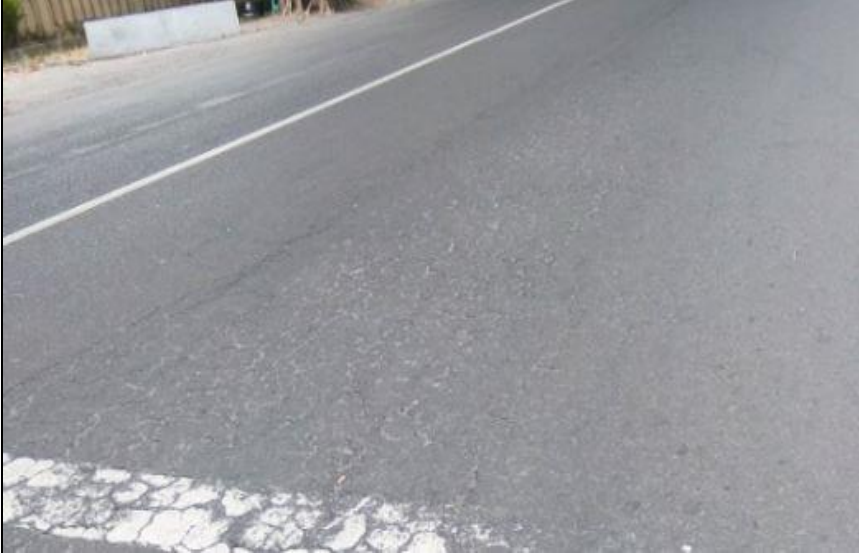
**Tabel 5.22 Kerusakan Permukaan Perkerasan Segmen 8**

| | Segmen 8 | |
| | Sedang | |
| | <i>SDI</i> | 57,5 |

Pada segmen 8 Jalan Parangtritis Sta. 2+500 sampai dengan Sta. 4+000 mempunyai nilai *SDI* sebesar 57,5 dengan kondisi Rusak Sedang. Kerusakan-kerusakan yang terjadi dan jenis perbaikan pada segmen 8 diantaranya retak kulit buaya bobot 3 (luas 10% - 30%) dengan perbaikan pengaspalan, bekas roda bobot 2 (kedalaman < 1cm) dengan perbaikan pengaspalan dan lubang bobot 2 (< 10 lubang/100m) dengan perbaikan penambalan lubang.

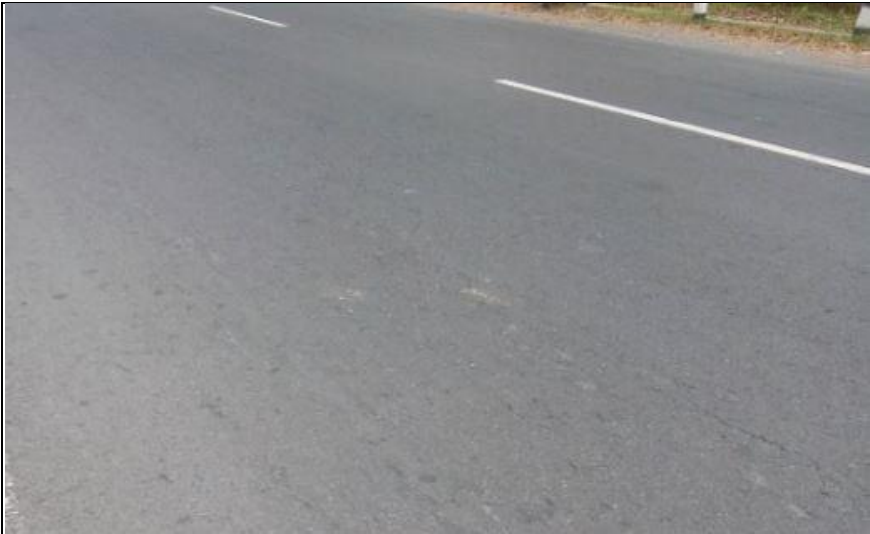
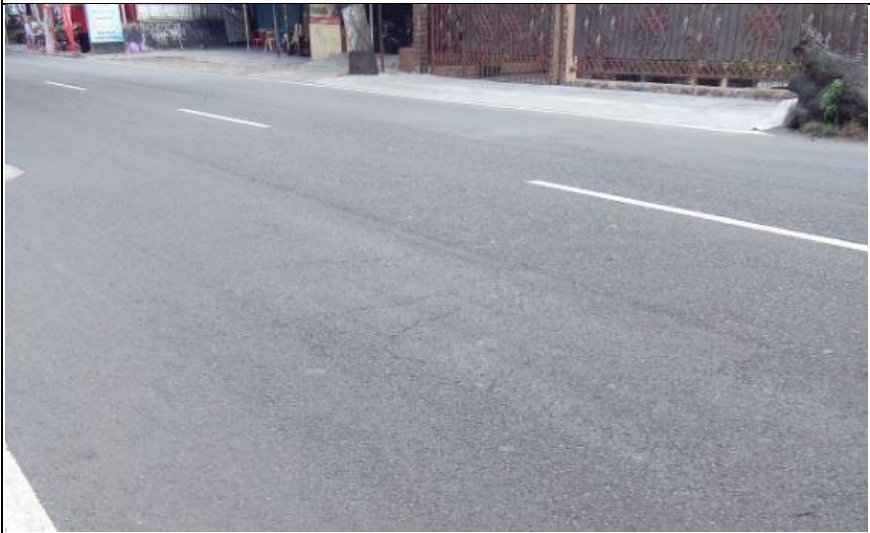
**Tabel 5.23 Kerusakan Permukaan Perkerasan Segmen 9**

| | Segmen 9 | |
| | Baik | |
| | <i>SDI</i> | 7,5 |

Pada segmen 9 Jalan Parangtritis Sta. 2+500 sampai dengan Sta. 4+000 mempunyai nilai *SDI* sebesar 7,5 dengan kondisi Baik. Kerusakan-kerusakan yang terjadi dan jenis perbaikan pada segmen 9 diantaranya retak kulit buaya bobot 2 (luas < 10%) dengan perbaikan pengaspalan, bekas roda bobot 2 (kedalaman < 1cm) dengan perbaikan pengaspalan.

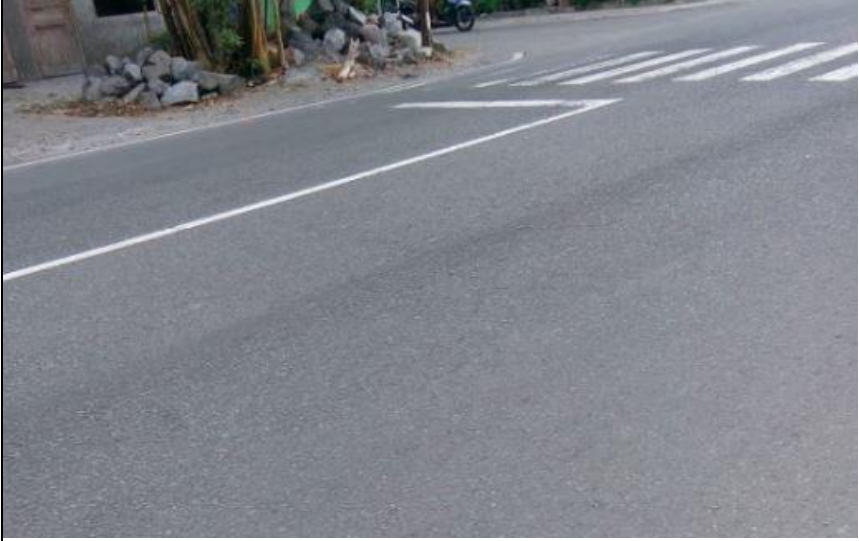
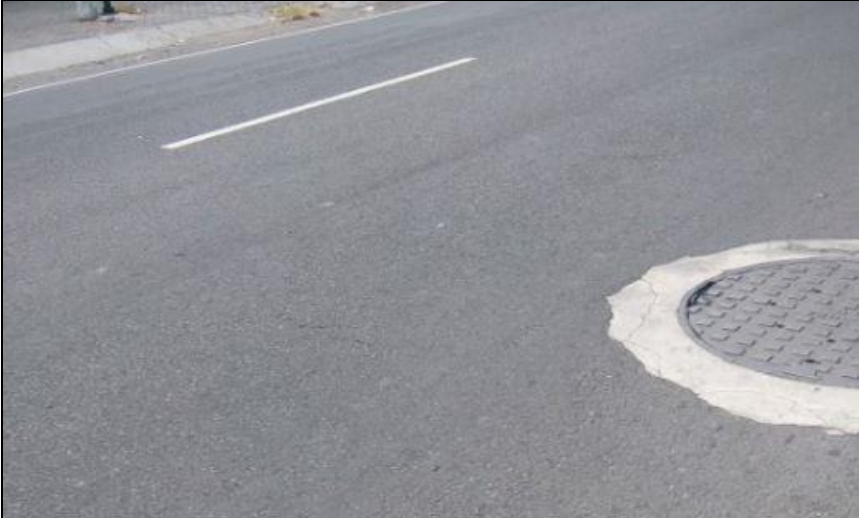
**Tabel 5.24 Kerusakan Permukaan Perkerasan Segmen 10**

| | Segmen 10 | |
| | Baik | |
| | <i>SDI</i> | 5 |

Pada segmen 10 Jalan Parangtritis Sta. 2+500 sampai dengan Sta. 4+000 mempunyai nilai *SDI* sebesar 5 dengan kondisi Baik. Kerusakan-kerusakan yang terjadi dan jenis perbaikan pada segmen 10 diantaranya retak kulit buaya bobot 2 (luas < 10%) dengan perbaikan pengaspalan.

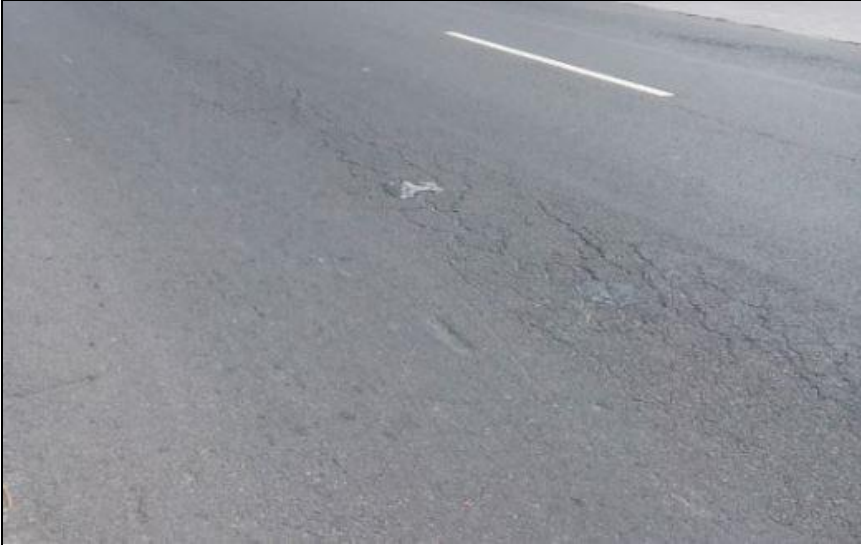
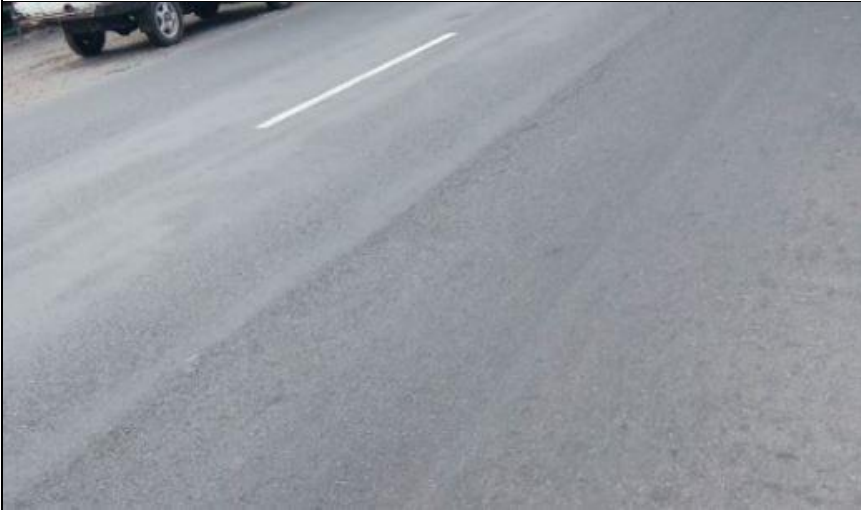
**Tabel 5.25 Kerusakan Permukaan Perkerasan Segmen 11**

| | Segmen 11 | |
| | Sedang | |
| | <i>SDI</i> | 57,5 |

Pada segmen 11 Jalan Parangtritis Sta. 2+500 sampai dengan Sta. 4+000 mempunyai nilai *SDI* sebesar 57,5 dengan kondisi Rusak Sedang. Kerusakan-kerusakan yang terjadi dan jenis perbaikan pada segmen 11 diantaranya retak kulit buaya bobot 3 (luas 10% - 30%) dengan perbaikan pengaspalan, bekas roda bobot 2 (kedalaman < 1cm) dengan perbaikan pengaspalan dan lubang bobot 2 (kedalaman < 1cm) dengan perbaikan penambalan lubang.

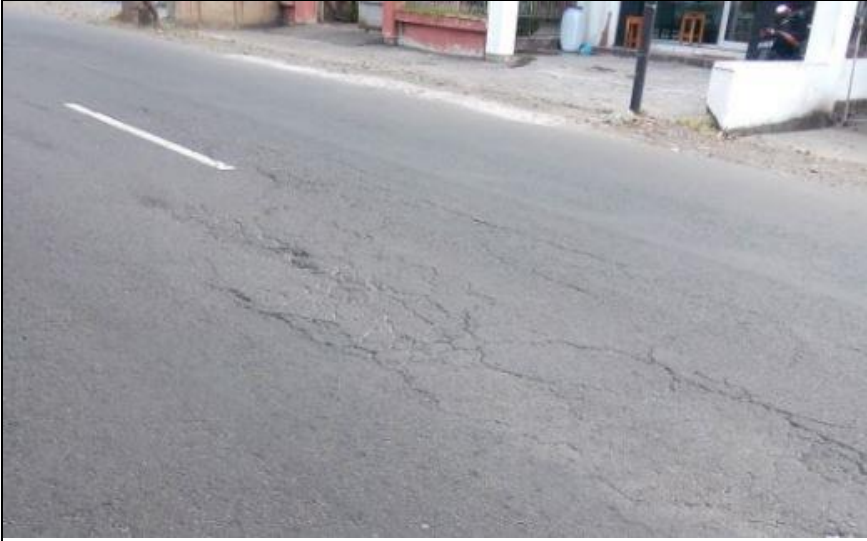
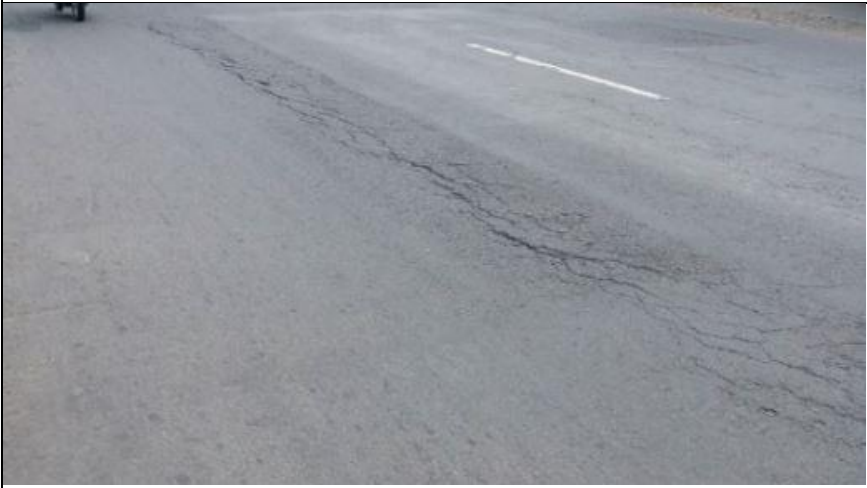
**Tabel 5.26 Kerusakan Permukaan Perkerasan Segmen 12**

| | Segmen 12 | |
| | Rusak ringan | |
| | SDI | 115 |

Pada segmen 12 Jalan Parangtritis Sta. 2+500 sampai dengan Sta. 4+000 mempunyai nilai *SDI* sebesar 115 dengan kondisi Rusak Ringan. Kerusakan-kerusakan yang terjadi dan jenis perbaikan pada segmen 12 diantaranya retak kulit buaya bobot 4 (luas > 30%) dengan perbaikan pengaspalan, bekas roda bobot 4 (kedalaman >3cm) dengan perbaikan pengaspalan dan lubang bobot 2 (< 10 lubang/100m) dengan perbaikan penambalan lubang.

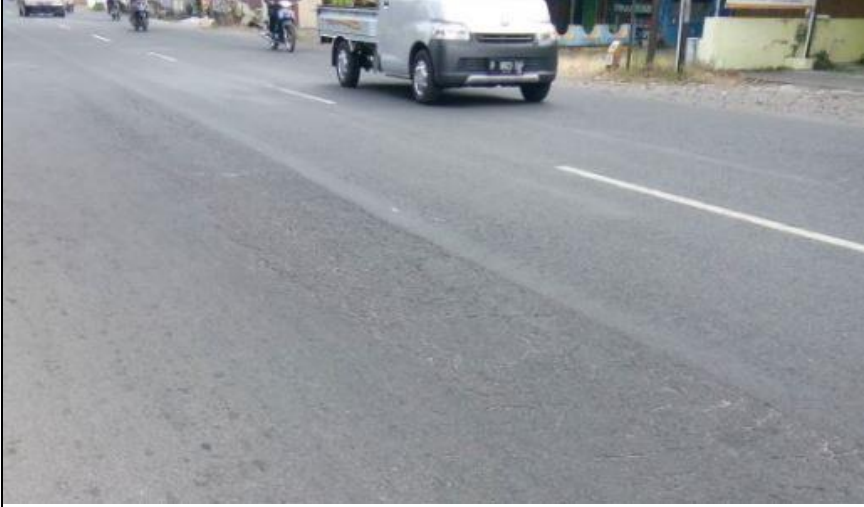
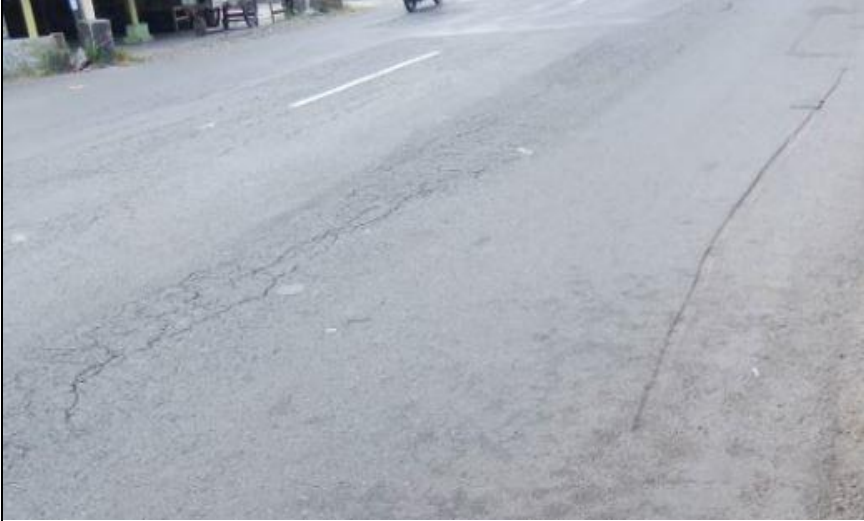
**Tabel 5.27 Kerusakan Permukaan Perkerasan Segmen 13**

| | Segmen 13 | |
| | Rusak ringan | |
| | <i>SDI</i> | 105 |

Pada segmen 13 ruas Jalan Parangtritis Sta. 2+500 sampai dengan Sta. 4+000 mempunyai nilai *SDI* sebesar 105 dengan kondisi Rusak Ringan. Kerusakan-kerusakan yang terjadi dan jenis perbaikan pada segmen 13 diantaranya retak kulit buaya bobot 4 (luas > 30%) dengan perbaikan pengaspalan, bekas roda bobot 3 (kedalaman 1cm - 3cm) dengan perbaikan perataan dan lubang bobot 2 (< 10 lubang/100m) dengan jenis perbaikan penambalan lubang.

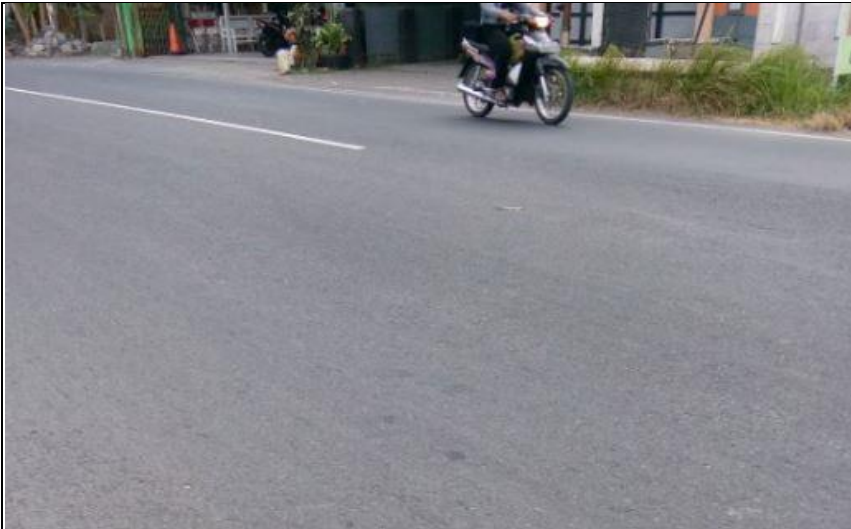
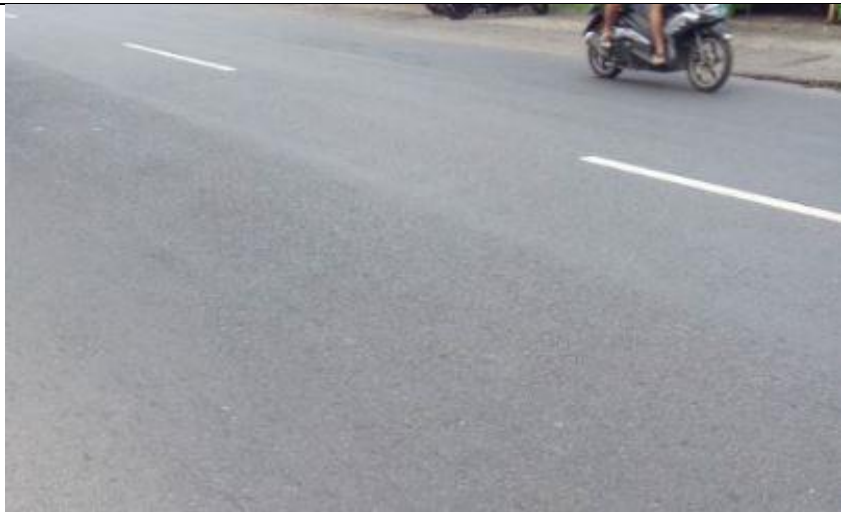
**Tabel 5.28 Kerusakan Permukaan Perkerasan Segmen 14**

| | Segmen 14 | |
| | Baik | |
| | <i>SDI</i> | 22,5 |

Pada segmen 14 Jalan Parangtritis Sta. 2+500 sampai dengan Sta. 4+000 mempunyai nilai *SDI* sebesar 22,5 dengan kondisi Baik. Kerusakan-kerusakan yang terjadi dan jenis perbaikan pada segmen 14 diantaranya retak kulit buaya bobot 2 (luas < 10%) dengan perbaikan pengaspalan, bekas roda bobot 2 (kedalaman < 1cm) dengan perbaikan pengaspalan dan lubang bobot 2 (kedalaman < 1cm) dengan perbaikan penambalan lubang.

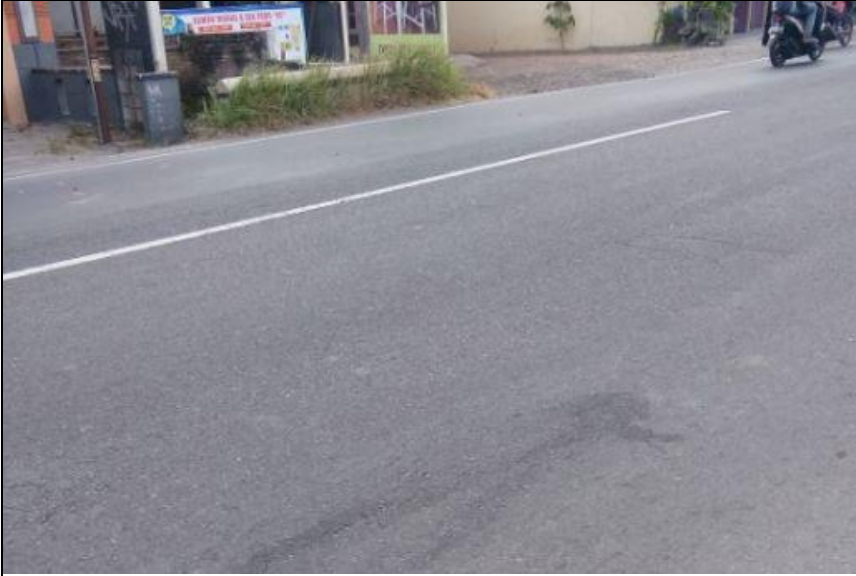
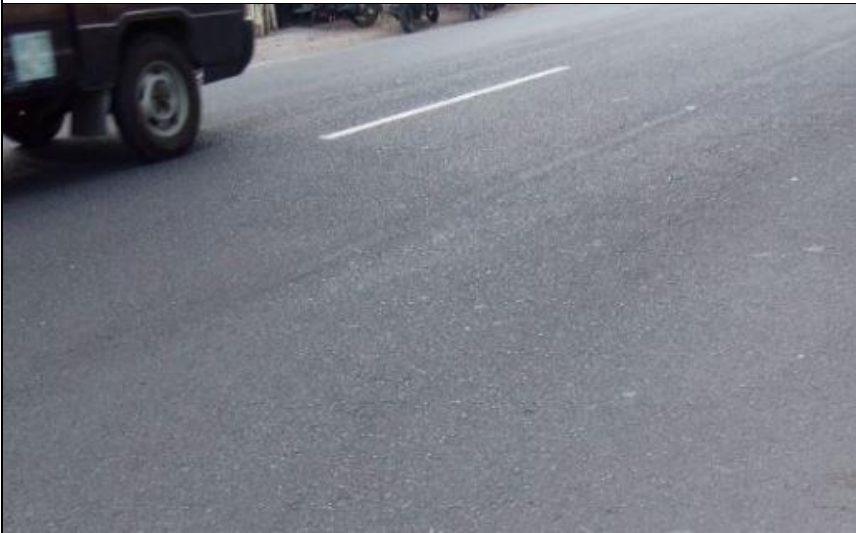
**Tabel 5.29 Kerusakan Permukaan Perkerasan Segmen 15**

| | Segmen 15 | |
| | Baik | |
| | <i>SDI</i> | 27,5 |

Pada segmen 15 Jalan Parangtritis Sta. 2+500 sampai dengan Sta. 4+000 mempunyai nilai *SDI* sebesar 27,5 dengan kondisi Baik. Kerusakan-kerusakan yang terjadi dan jenis perbaikan pada segmen 14 diantaranya retak kulit buaya bobot 2 (luas < 10%) dengan perbaikan pengaspalan, bekas roda bobot 2 (kedalaman < 1cm) dengan perbaikan pengaspalan dan lubang bobot 2 (kedalaman < 1cm) dengan perbaikan penambalan lubang.
