**EVALUASI KINERJA PERKERASAN DAN
REKOMENDASI PENANGANAN MENGGUNAKAN
MANUAL DESAIN PERKERASAN JALAN BINA
MARGA 2013 PADA JALAN PAKEM-TURI KM 2,7-4,7
(*PAVEMENT PERFORMANCE EVALUATION AND
RECOMMENDATION HANDLING USING ROAD
PAVEMENT MANUAL DESIGN BINA MARGA 2013 ON
PAKEM-TURI ROAD KM 2,7-4,7*)**

**Hertanto Indra Pratama
11511134**

**PROGRAM STUDI TEKNIK SIPIL
FAKULTAS TEKNIK SIPIL DAN PERENCANAAN
UNIVERSITAS ISLAM INDONESIA
2017**

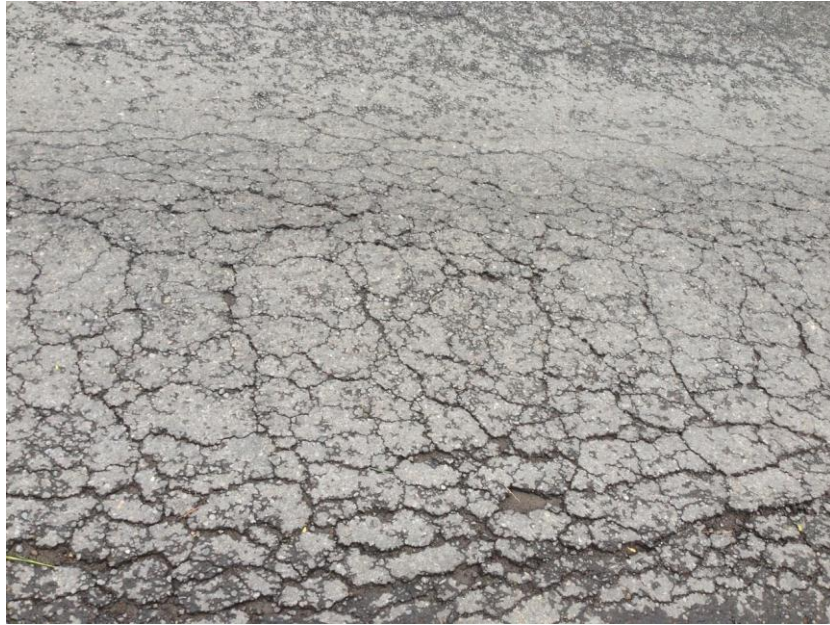
Gambar L-8.1 Kerusakan Jalan Lajur Turi-Pakem Sta. 3+700

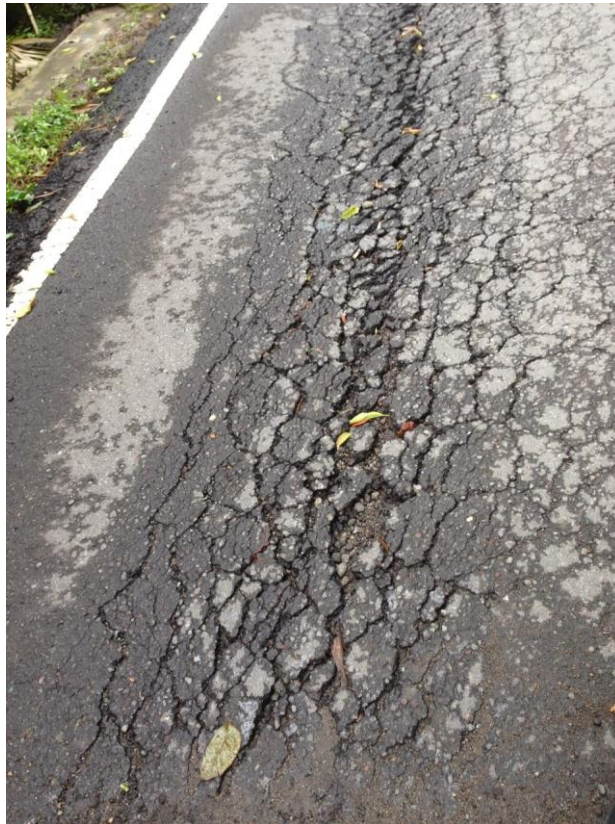
Gambar L-8.2 Kerusakan Jalan Lajur Pakem-Turi Sta. 3+200

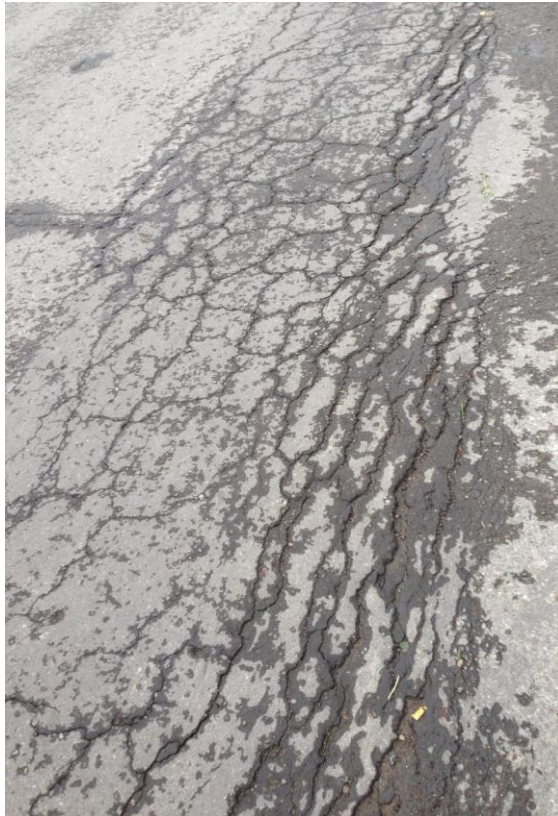
Gambar L-8.3 Kerusakan Jalan Lajur Turi-Pakem Sta. 3+700

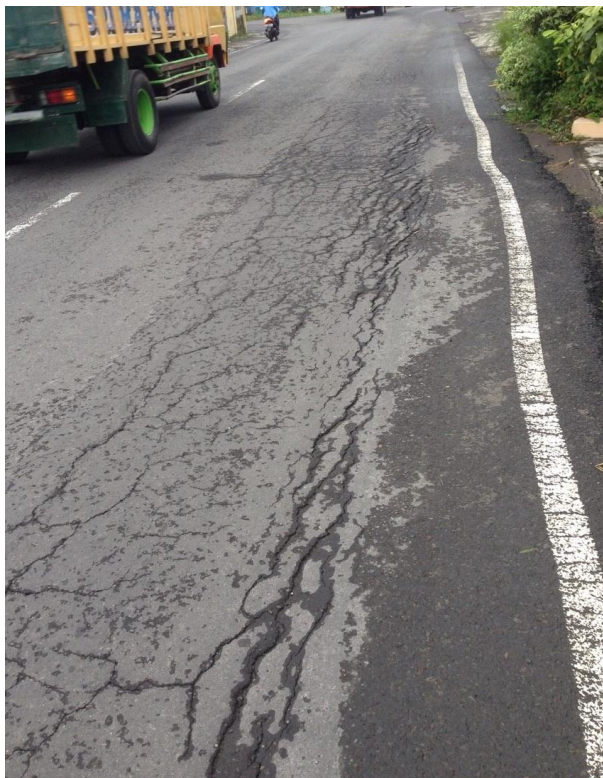
Gambar L-8.4 Kerusakan Jalan Lajur Turi-Pakem Sta. 2+800
