## **EVALUASI KONDISI FUNGSIONAL PERKERASAN JALAN GITO-GATI, SLEMAN, DIY BERDASARKAN NILAI *PAVEMENT CONDITION INDEX (PCI)* DAN *INTERNATIONAL ROUGHNESS INDEX (IRI)***

Apriansyah<sup>1</sup>, Berlian Kushari<sup>2</sup>

<sup>1</sup> Mahasiswa Program Studi Teknik Sipil, Fakultas Teknik Sipil dan Perencanaan, Universitas Islam Indonesia

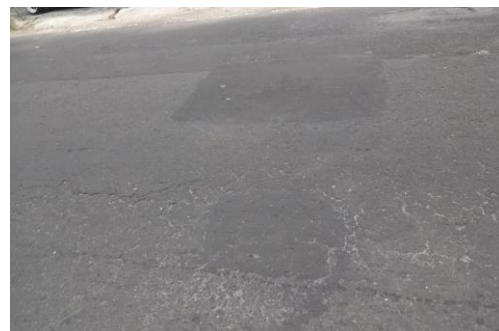
Gambar 3 Kondisi Permukaan Segmen 1

- 1) Perbaikan yang dilakukan berdasarkan dari kerusakan yang terjadi. Pada segmen 1 didapatkan nilai *PCI* 53 dengan kondisi permukaan sedang (*fair*) dan jenis penanganan pemeliharaan rutin. Tindakan perbaikan pada segmen 1 berdasarkan kerusakan hasil survei *PCI* dapat dilihat pada Tabel 9 di bawah ini.

Kondisi permukaan pada segmen 1 dapat dilihat pada Gambar 3 di bawah.

Sampel	Jenis Kerusakan	Severity Level	Perbaikan Teknis
1	<i>Alligator</i>	<i>L</i>	Penutupan Permukaan; Lapisan Tambalan
		<i>M</i>	Penambalan Parsial; Lapisan Tambalan, Rekonstruksi
	Lubang	<i>L</i>	Penambalan Parsial atau Diseluruh Kedalaman
	Raveling	<i>L</i>	Belum Perlu Diperbaiki; Perawatan Permukaan
	Retak Memanjang	<i>L</i>	Penutupan Retak
	Tambalan	<i>L</i>	Belum Perlu Diperbaiki
		<i>M</i>	Belum Perlu Diperbaiki; Tambalan Dibongkar

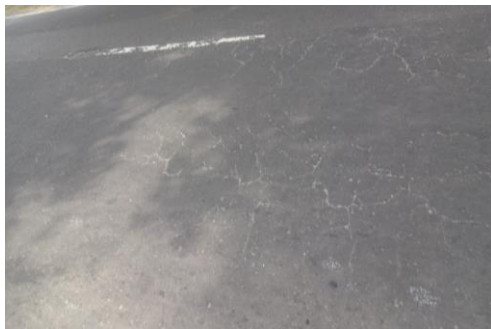
Gambar 4 Kondisi Permukaan Segmen 2

- 2) Perbaikan yang dilakukan berdasarkan dari kerusakan yang terjadi. Pada segmen 2 didapatkan nilai *PCI* 64,5 dengan

kondisi permukaan baik (*good*) dan jenis penanganan pemeliharaan rutin. Tindakan perbaikan pada segmen 2 berdasarkan kerusakan hasil survei *PCI* dapat dilihat pada Tabel 10 di bawah ini.

Kondisi permukaan pada segmen 2 dapat dilihat pada Gambar 4 di bawah.

Sampel	Jenis Kerusakan	Severity Level	Perbaikan Teknis
2	Alligator	L	Penutupan Permukaan; Lapisan Tambalan
		M	Penambalan Parsial; Lapisan Tambalan, Rekonstruksi
	Lubang	L	Penambalan Parsial atau Diseluruh Kedalaman
	Raveling	L	Belum Perlu Diperbaiki; Perawatan Permukaan
	Retak Memanjang	L	Penutupan Retak
	Tambalan	L	Belum Perlu Diperbaiki
