TUGAS AKHIR

**EVALUASI KONDISI FUNGSIONAL PERKERASAN
JALAN GITO-GATI, SLEMAN, DIY BERDASARKAN
NILAI *PAVEMENT CONDITION INDEX* (PCI) DAN
INTERNATIONAL ROUGHNESS INDEX (IRI)
(*EVALUATION OF PAVEMENT FUNCTIONAL
CONDITION ON GITO-GATI ROAD SECTION AT
SLEMAN, DIY BASED ON ITS VALUES OF PCI AND IRI*)**

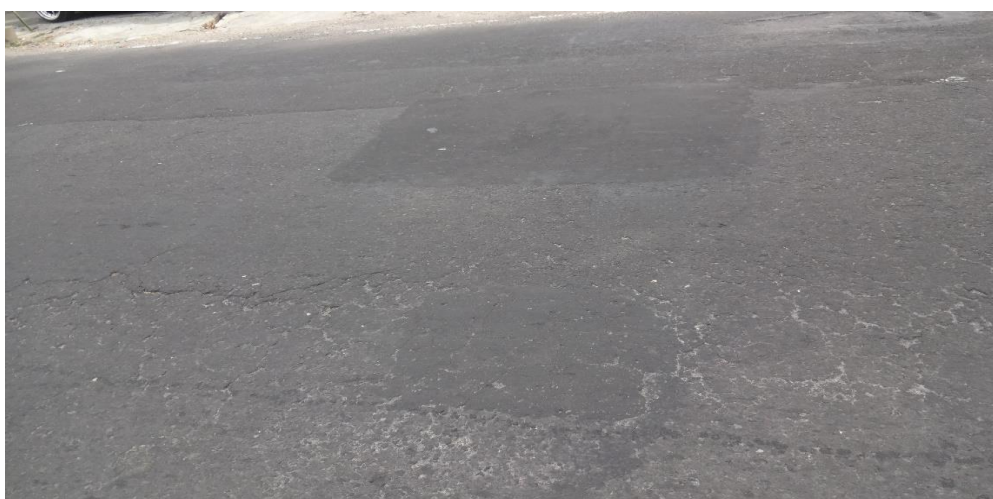
Gambar 5.9 Kondisi Permukaan Segmen 1

Kondisi permukaan pada segmen 1 dapat dilihat pada Gambar 5.9 di bawah.

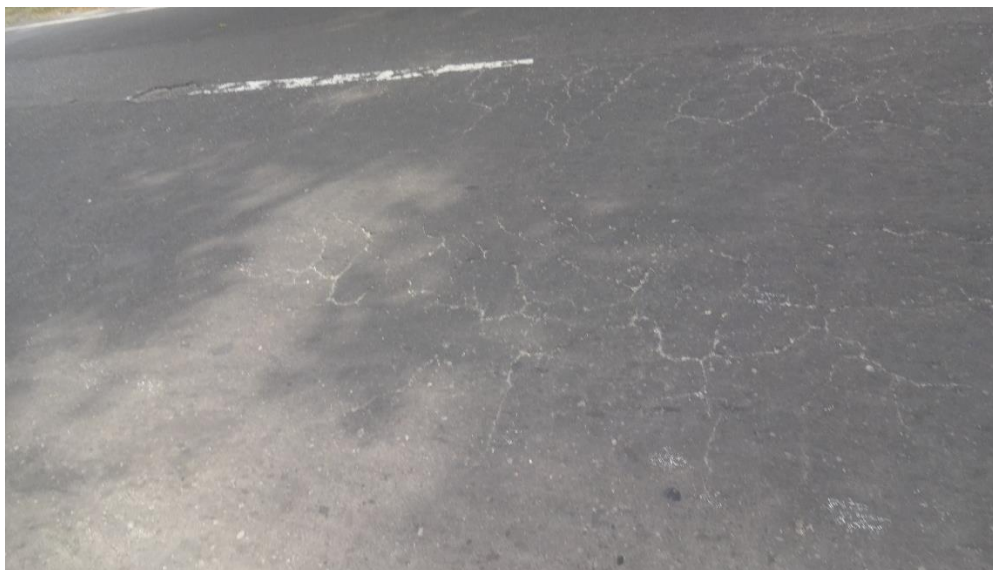
Gambar 5.10 Kondisi Permukaan Segmen 2

2. Perbaikan yang dilakukan berdasarkan dari kerusakan yang terjadi. Pada segmen 2 didapatkan nilai *PCI* 64,5 dengan kondisi permukaan baik (*good*) dan jenis penanganan pemeliharaan rutin. Tindakan perbaikan pada segmen 2 berdasarkan kerusakan hasil survei *PCI* dapat dilihat pada Tabel 5.31 di bawah ini.

Kondisi permukaan pada segmen 2 dapat dilihat pada Gambar 5.10 di bawah.

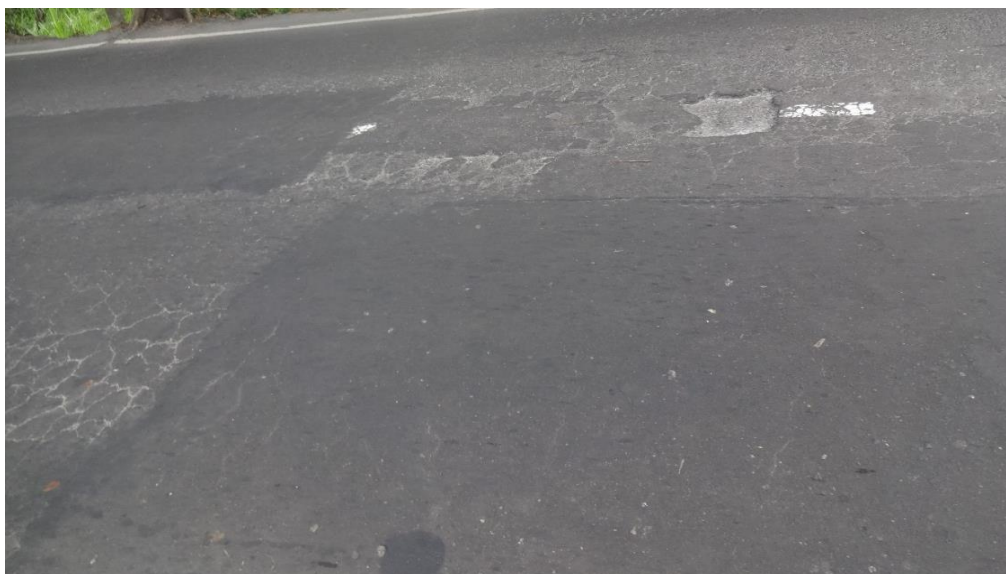
Gambar 5.11 Kondisi Permukaan Segmen 3

3. Perbaikan yang dilakukan berdasarkan dari kerusakan yang terjadi. Pada segmen 3 didapatkan nilai *PCI* 45,5 dengan kondisi permukaan sedang (*fair*) dan jenis penanganan pemeliharaan rutin. Tindakan perbaikan pada segmen 3 berdasarkan kerusakan hasil survei *PCI* dapat dilihat pada Tabel 5.32 di bawah ini.

Kondisi permukaan pada segmen 3 dapat dilihat pada Gambar 5.11 di bawah.

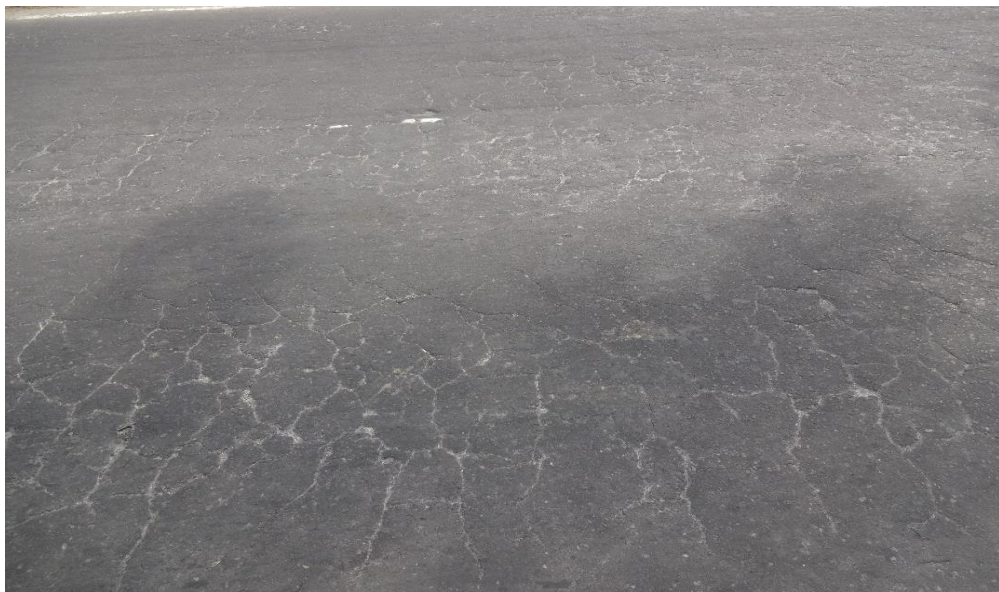
Gambar 5.12 Kondisi Permukaan Segmen 4

4. Perbaikan yang dilakukan berdasarkan dari kerusakan yang terjadi. Pada segmen 4 didapatkan nilai *PCI* 50,5 dengan kondisi permukaan sedang (*fair*) dan jenis penanganan pemeliharaan rutin. Tindakan perbaikan pada segmen 4 berdasarkan kerusakan hasil survei *PCI* dapat dilihat pada Tabel 5.33 di bawah ini.

Kondisi permukaan pada segmen 4 dapat dilihat pada Gambar 5.12 di bawah ini.

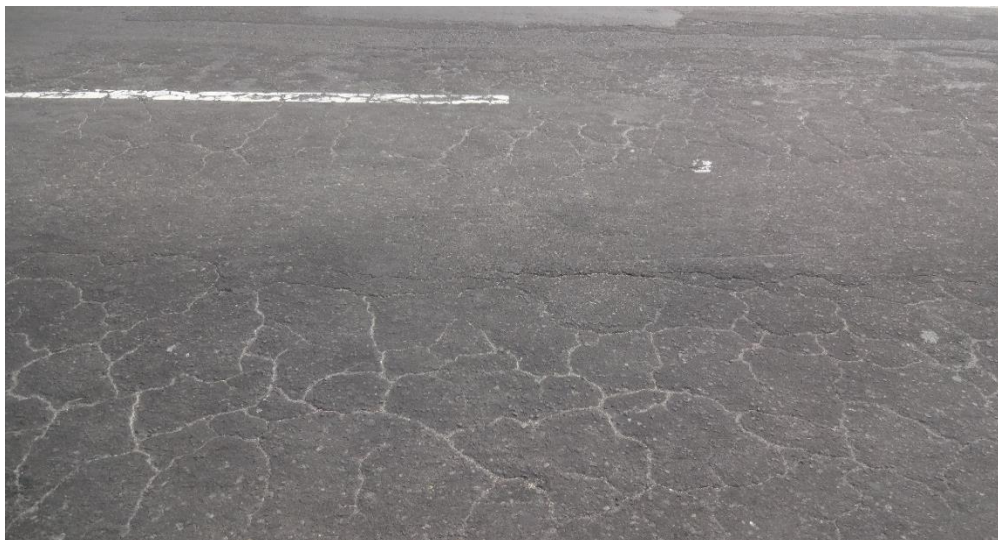
Gambar 5.13 Kondisi Permukaan Segmen 5

5. Perbaikan yang dilakukan berdasarkan dari kerusakan yang terjadi. Pada segmen 5 didapatkan nilai *PCI* 54,5 dengan kondisi permukaan sedang (*fair*) dan jenis penanganan pemeliharaan rutin. Tindakan perbaikan pada segmen 5 berdasarkan kerusakan hasil survei *PCI* dapat dilihat pada Tabel 5.34 di bawah ini.

Kondisi permukaan pada segmen 5 dapat dilihat pada Gambar 5.13 di bawah.

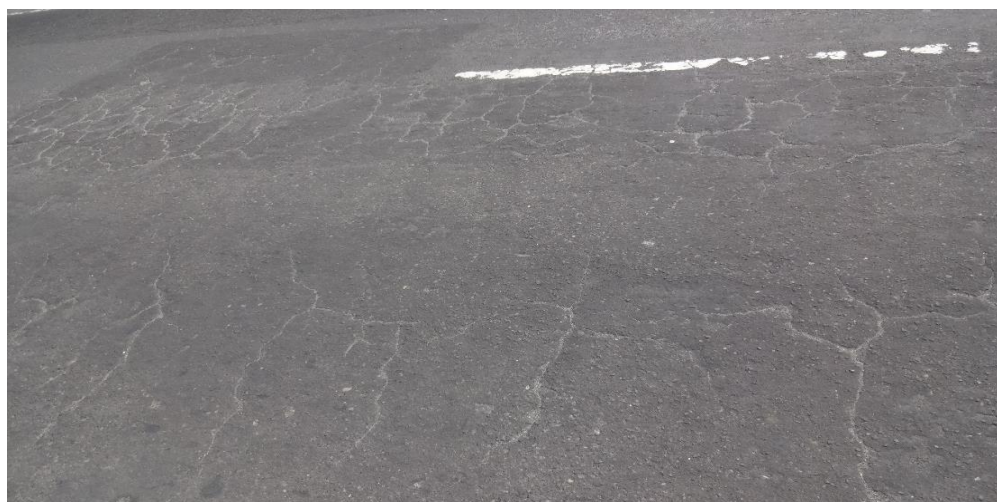
Gambar 5.14 Kondisi Permukaan Segmen 6

6. Perbaikan yang dilakukan berdasarkan dari kerusakan yang terjadi. Pada segmen 6 didapatkan nilai *PCI* 49 dengan kondisi permukaan sedang (*fair*) dan jenis penanganan pemeliharaan rutin. Tindakan perbaikan pada segmen 6 berdasarkan kerusakan hasil survei *PCI* dapat dilihat pada Tabel 5.35 di bawah ini.

Kondisi permukaan pada segmen 6 dapat dilihat pada Gambar 5.14 di bawah.

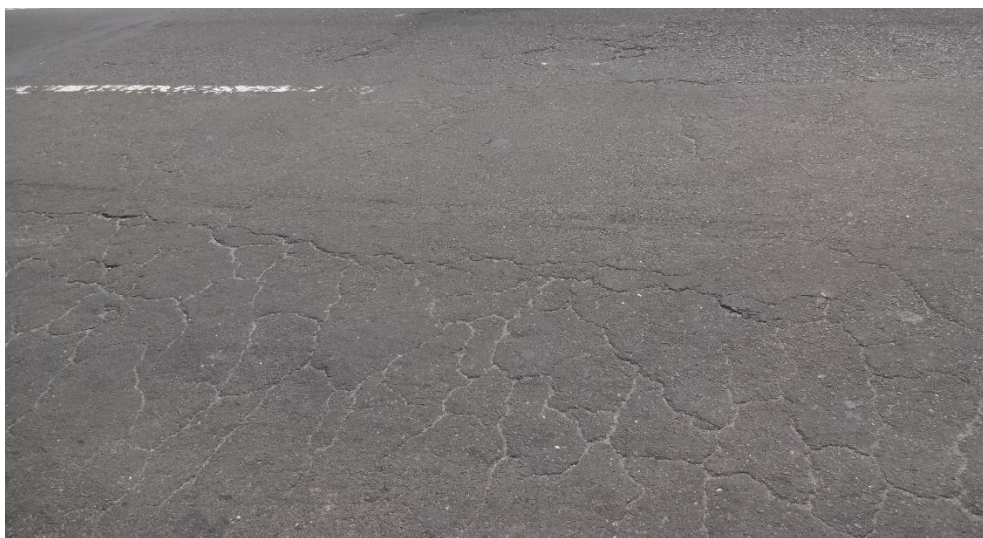
Gambar 5.15 Kondisi Permukaan Segmen 7

7. Perbaikan yang dilakukan berdasarkan dari kerusakan yang terjadi. Pada segmen 7 didapatkan nilai *PCI* 58,5 dengan kondisi permukaan baik (*good*) dan jenis penanganan pemeliharaan rutin. Tindakan perbaikan pada segmen 7 berdasarkan kerusakan hasil survei *PCI* dapat dilihat pada Tabel 5.36 di bawah ini.

Kondisi permukaan pada segmen 7 dapat dilihat pada Gambar 5.15 di bawah.

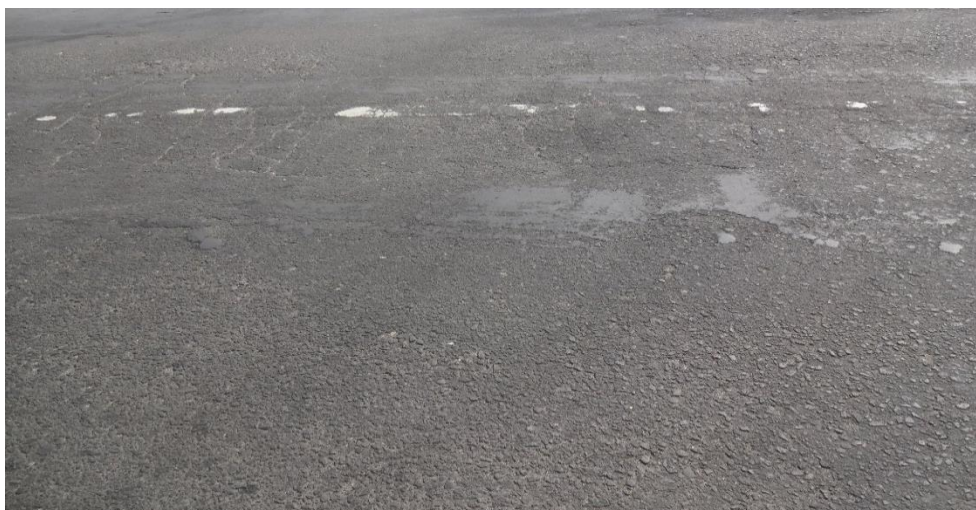
Gambar 5.16 Kondisi Permukaan Segmen 8

8. Perbaikan yang dilakukan berdasarkan dari kerusakan yang terjadi. Pada segmen 8 didapatkan nilai *PCI* 54,5 dengan kondisi permukaan sedang (*fair*) dan jenis penanganan pemeliharaan rutin. Tindakan perbaikan pada segmen 8 berdasarkan kerusakan hasil survei *PCI* dapat dilihat pada Tabel 5.37 di bawah ini.

Kondisi permukaan pada segmen 8 dapat dilihat pada Gambar 5.16 di bawah.

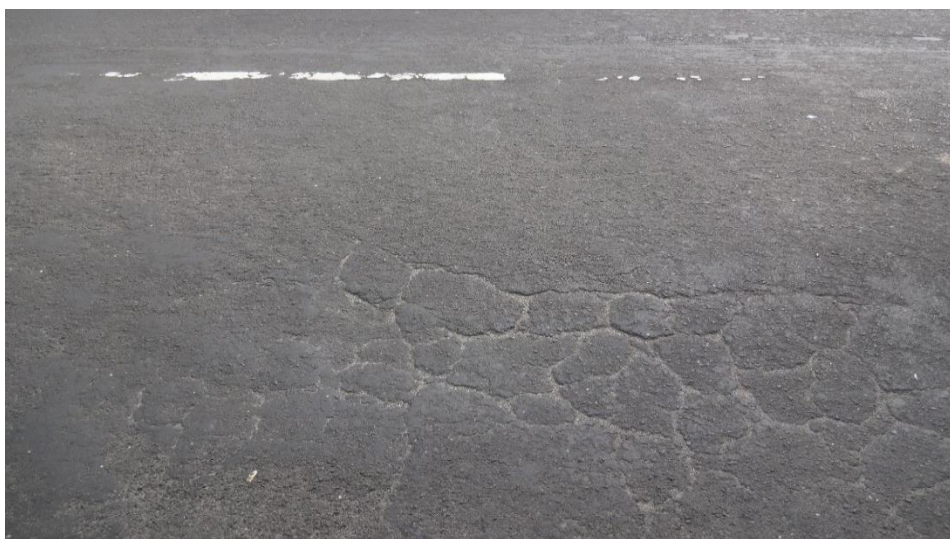
Gambar 5.17 Kondisi Permukaan Segmen 9

9. Perbaikan yang dilakukan berdasarkan dari kerusakan yang terjadi. Pada segmen 9 didapatkan nilai *PCI* 54,5 dengan kondisi permukaan sedang (*fair*) dan jenis penanganan pemeliharaan rutin. Tindakan perbaikan pada segmen 9 berdasarkan kerusakan hasil survei *PCI* dapat dilihat pada Tabel 5.38 di bawah ini.

Kondisi permukaan pada segmen 9 dapat dilihat pada Gambar 5.17 di bawah.

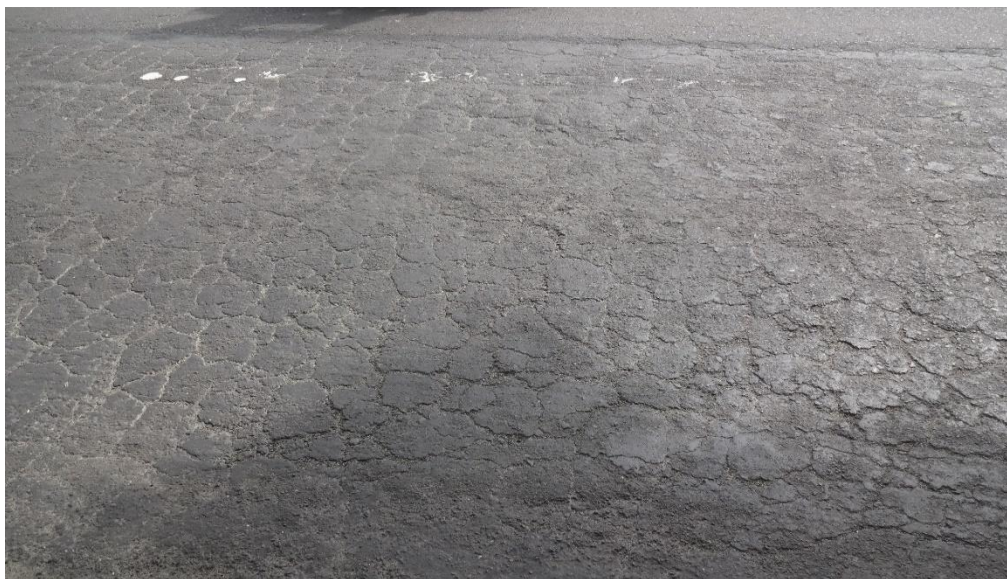
Gambar 5.18 Kondisi Permukaan Segmen 10

10. Perbaikan yang dilakukan berdasarkan dari kerusakan yang terjadi. Pada segmen 10 didapatkan nilai *PCI* 26,5 dengan kondisi permukaan jelek (*poor*) dan jenis penanganan rehabilitasi. Tindakan perbaikan pada segmen 10 berdasarkan kerusakan hasil survei *PCI* dapat dilihat pada Tabel 5.39 di bawah ini.

Kondisi permukaan pada segmen 10 dapat dilihat pada Gambar 5.18 di bawah.

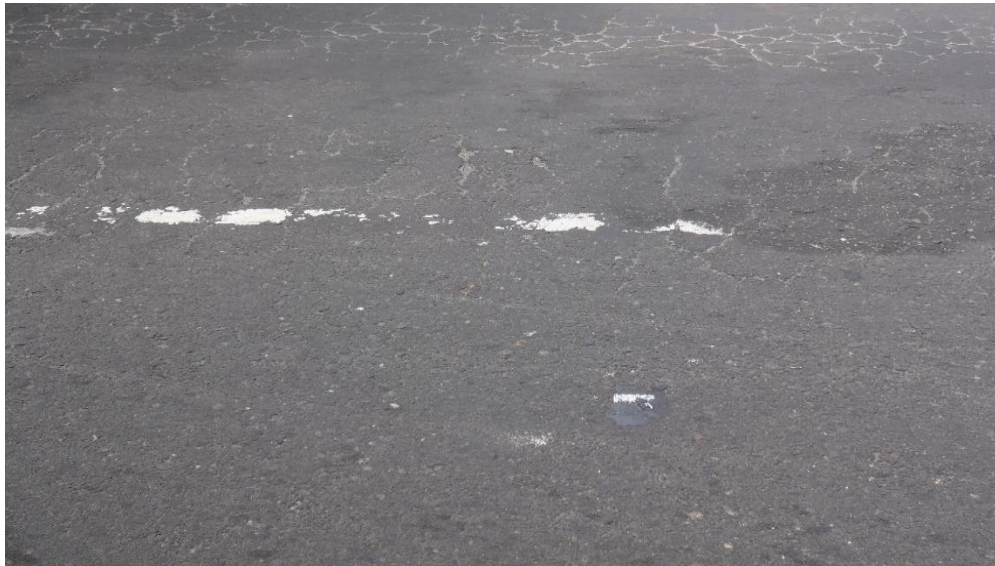
Gambar 5.19 Kondisi Permukaan Segmen 11

11. Perbaikan yang dilakukan berdasarkan dari kerusakan yang terjadi. Pada segmen 11 didapatkan nilai *PCI* 43 dengan kondisi permukaan sedang (*fair*) dan jenis penanganan pemeliharaan rutin. Tindakan perbaikan pada segmen 11 berdasarkan kerusakan hasil survei *PCI* dapat dilihat pada Tabel 5.40 di bawah ini.

Kondisi permukaan pada segmen 11 dapat dilihat pada Gambar 5.19 di bawah.

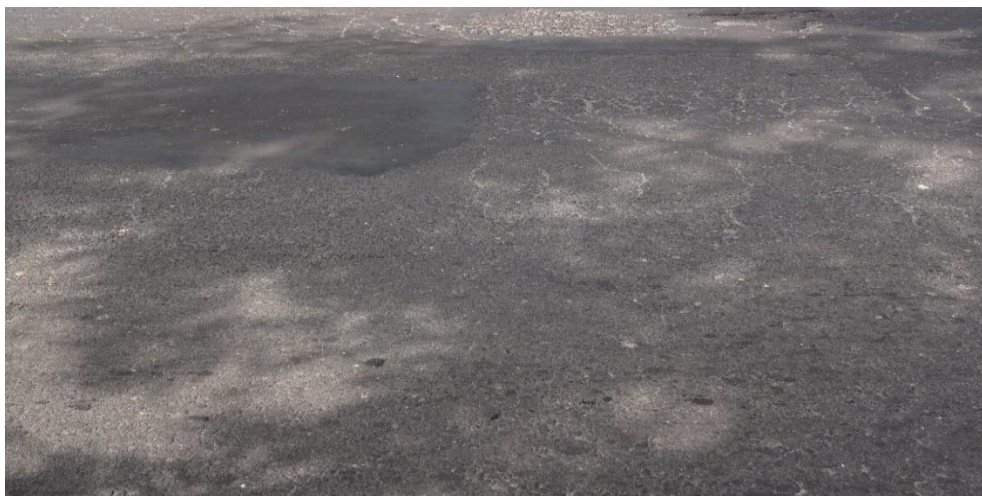
Gambar 5.20 Kondisi Permukaan Segmen 12

12. Perbaikan yang dilakukan berdasarkan dari kerusakan yang terjadi. Pada egmen 12 didapatkan nilai *PCI* 46,5 dengan kondisi permukaan sedang (*fair*) dan jenis penanganan pemeliharaan rutin. Tindakan perbaikan pada segmen 12 berdasarkan kerusakan hasil survei *PCI* dapat dilihat pada Tabel 5.41 di bawah ini.

Kondisi permukaan pada segmen 12 dapat dilihat pada Gambar 5.20 di bawah.

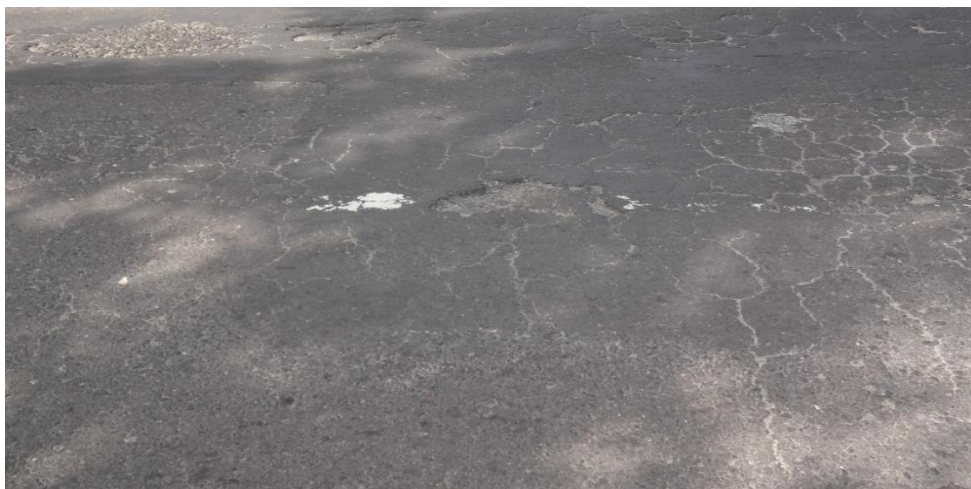
Gambar 5.21 Kondisi Permukaan Segmen 13

13. Perbaikan yang dilakukan berdasarkan dari kerusakan yang terjadi. Pada segmen 13 didapatkan nilai *PCI* 39,5 dengan kondisi permukaan jelek (*poor*) dan jenis penanganan rehabilitasi. Tindakan perbaikan pada segmen 13 berdasarkan kerusakan hasil survei *PCI* dapat dilihat pada Tabel 5.42 di bawah ini.

Kondisi permukaan pada segmen 13 dapat dilihat pada Gambar 5.21 di bawah.

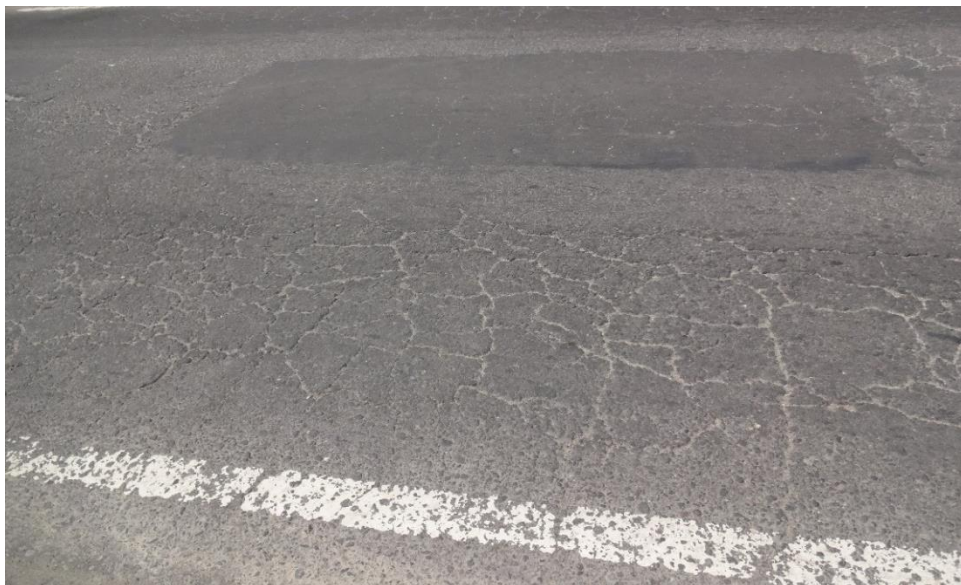
Gambar 5.22 Kondisi Permukaan Segmen 14

14. Perbaikan yang dilakukan berdasarkan dari kerusakan yang terjadi. Pada segmen 14 didapatkan nilai *PCI* 43 dengan kondisi permukaan sedang (*fair*) dan jenis penanganan pemeliharaan rutin. Tindakan perbaikan pada segmen 14 berdasarkan kerusakan hasil survei *PCI* dapat dilihat pada Tabel 5.43 di bawah ini.

Kondisi permukaan pada segmen 14 dapat dilihat pada Gambar 5.22 di bawah.

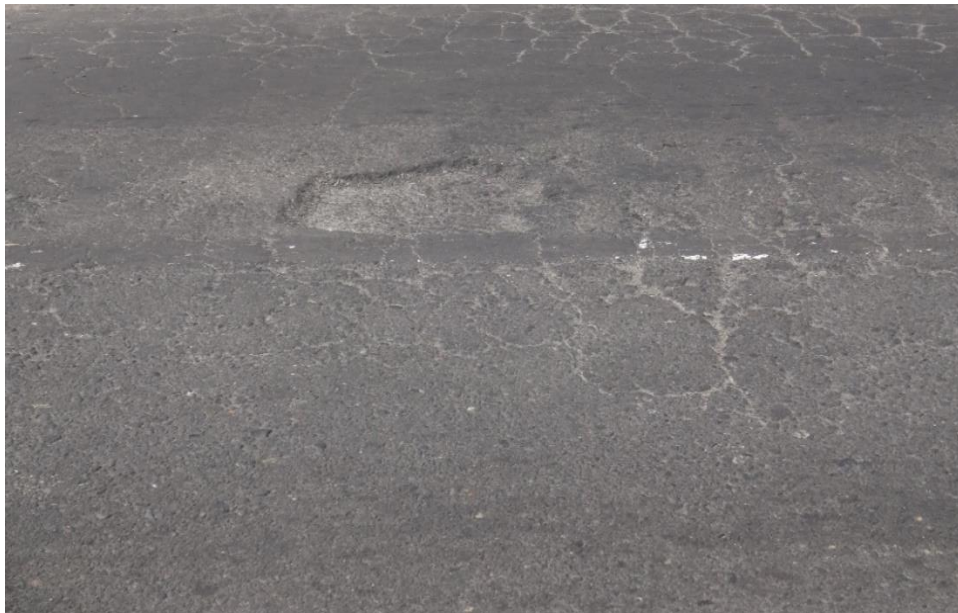
Gambar 5.23 Kondisi Permukaan Segmen 15

15. Perbaikan yang dilakukan berdasarkan dari kerusakan yang terjadi. Pada segmen 15 didapatkan nilai *PCI* 54,5 dengan kondisi permukaan sedang (*fair*) dan jenis penanganan pemeliharaan rutin. Tindakan perbaikan pada segmen 15 berdasarkan kerusakan hasil survei *PCI* dapat dilihat pada Tabel 5.44 di bawah ini.

Kondisi permukaan pada segmen 15 dapat dilihat pada Gambar 5.23 di bawah.

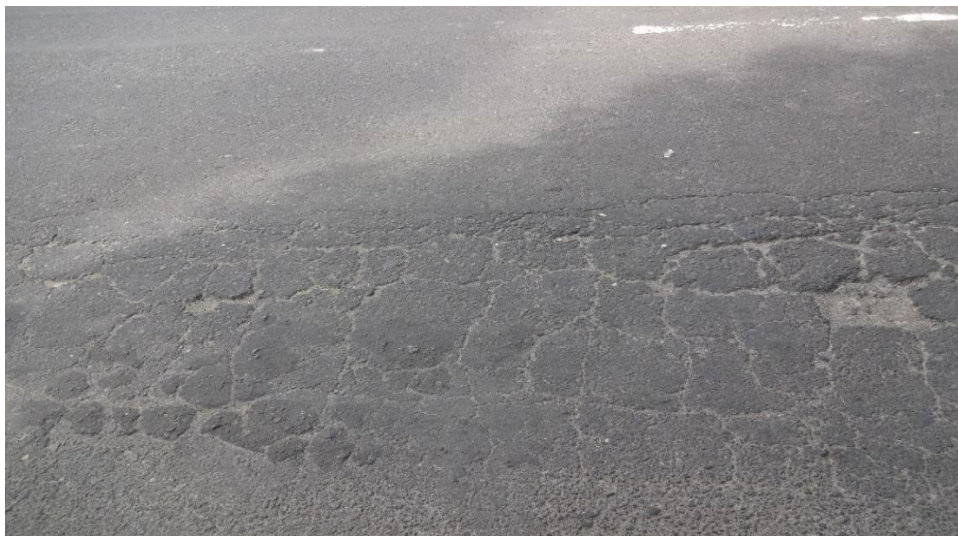
Gambar 5.24 Kondisi Permukaan Segmen 16

16. Perbaikan yang dilakukan berdasarkan dari kerusakan yang terjadi. Pada segmen 16 didapatkan nilai *PCI* 50 dengan kondisi permukaan sedang (*fair*) dan jenis penanganan pemeliharaan rutin. Tindakan perbaikan pada segmen 16 berdasarkan kerusakan hasil survei *PCI* dapat dilihat pada Tabel 5.45 di bawah ini.

Kondisi permukaan pada segmen 16 dapat dilihat pada Gambar 5.24 di bawah.

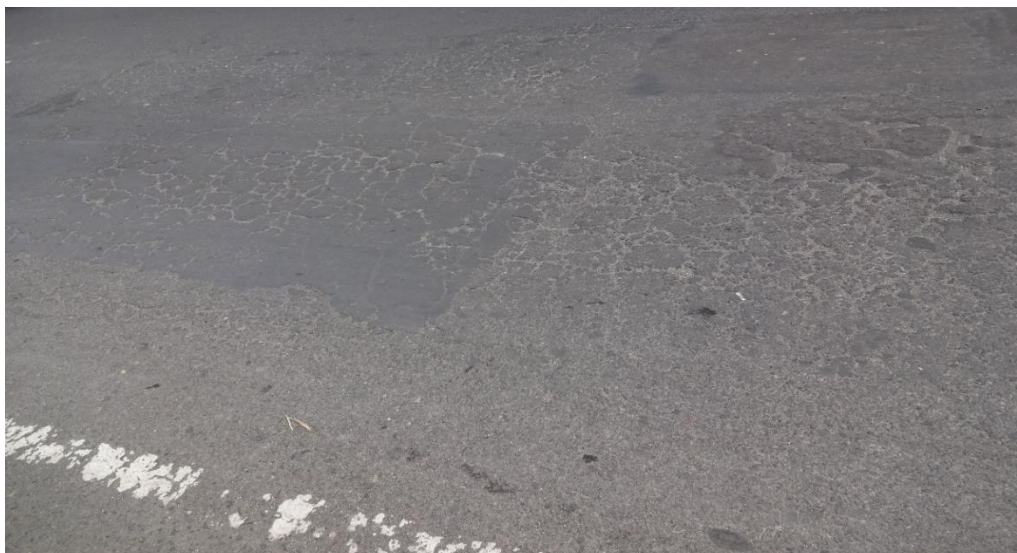
Gambar 5.25 Kondisi Permukaan Segmen 17

17. Perbaikan yang dilakukan berdasarkan dari kerusakan yang terjadi. Pada segmen 17 didapatkan nilai *PCI* 58 dengan kondisi permukaan baik (*good*) dan jenis penanganan pemeliharaan rutin. Tindakan perbaikan pada segmen 17 berdasarkan kerusakan hasil survei *PCI* dapat dilihat pada Tabel 5.46 di bawah ini.

Kondisi permukaan pada segmen 17 dapat dilihat pada Gambar 5.25 di bawah.

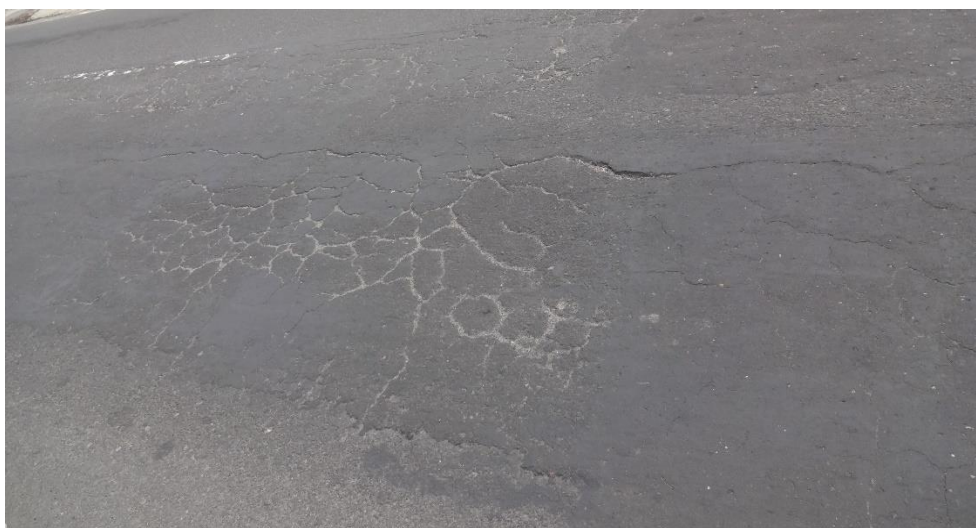
Gambar 5.26 Kondisi Permukaan Segmen 18

Kondisi permukaan pada segmen 18 dapat dilihat pada Gambar 5.26 di bawah.

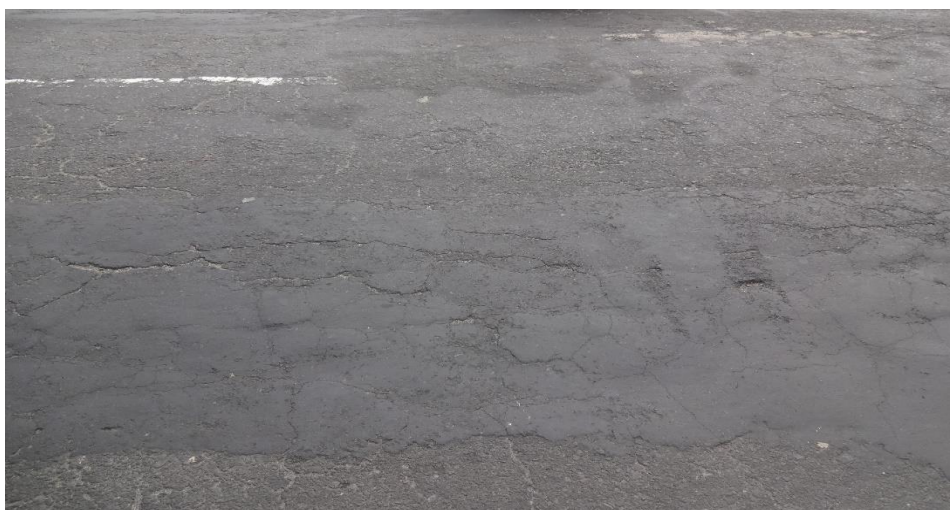
Gambar 5.27 Kondisi Permukaan Segmen 19

Kondisi permukaan pada segmen 19 dapat dilihat pada Gambar 5.27 di bawah.

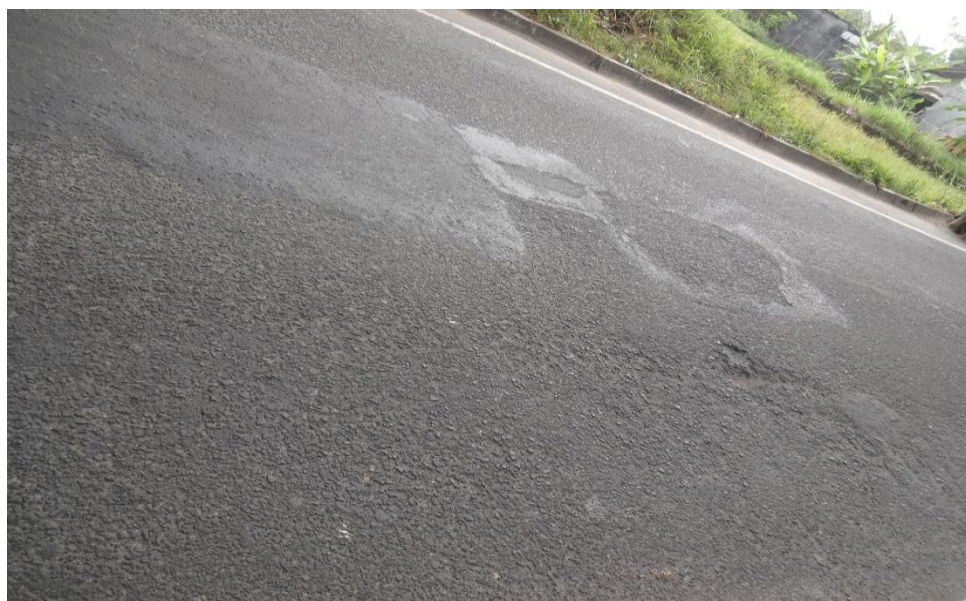
Gambar 5.28 Kondisi Permukaan Segmen 20

Kondisi permukaan pada segmen 20 dapat dilihat pada Gambar 5.28 di bawah.

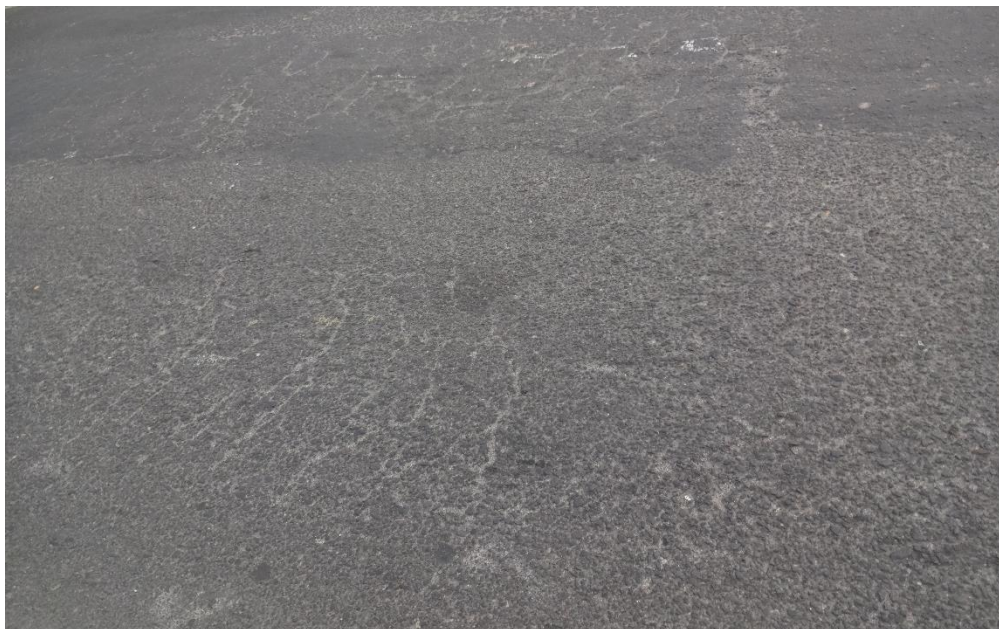
Gambar 5.30 Kondisi Permukaan Segmen 21

Kondisi permukaan pada segmen 21 dapat dilihat pada Gambar 5.30 di bawah.

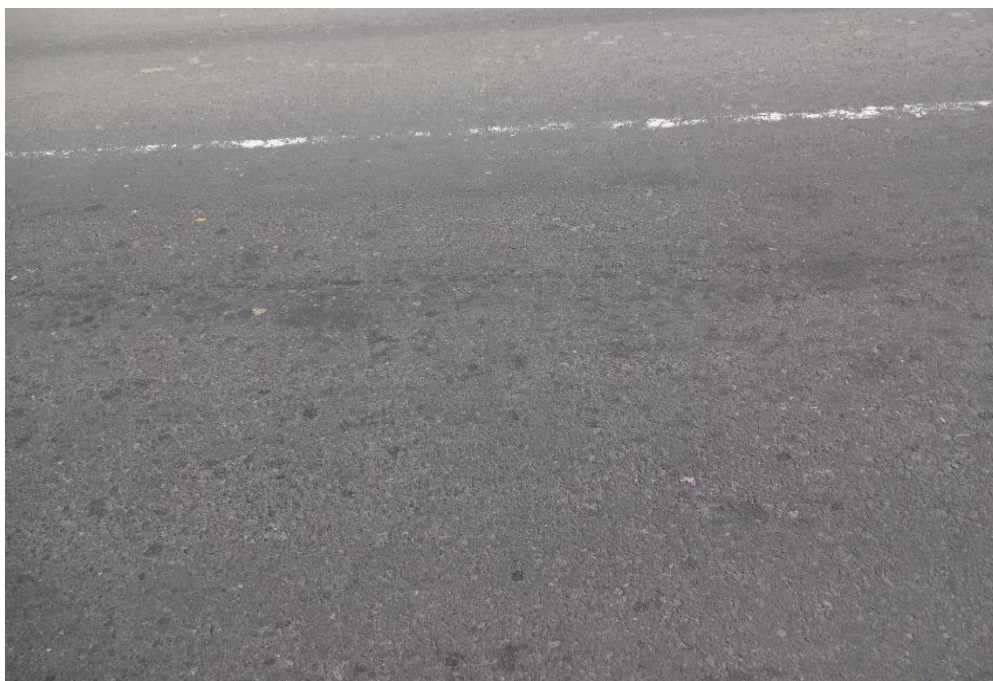
Gambar 5.30 Kondisi Permukaan Segmen 22

Kondisi permukaan pada segmen 22 dapat dilihat pada Gambar 5.30 di bawah.
