# **EVALUASI KONDISI FUNGSIONAL RUAS JALAN PALBAPANG-BARONGAN MENGGUNAKAN METODE BINA MARGA 2011 SEBAGAI DASAR UNTUK PENANGANAN PERBAIKAN (*EVALUATION FUNCTIONAL CONDITION OF PALBAPANG-BARONGAN ROAD USE BINA MARGA 2011 METHOD AS BASIC FOR REPAIRATION*)**

**Anggit Jalil  
12511279**

**PROGRAM STUDI TEKNIK SIPIL  
FAKULTAS TEKNIK SIPIL DAN PERENCANAAN  
UNIVERSITAS ISLAM INDONESIA  
2018**

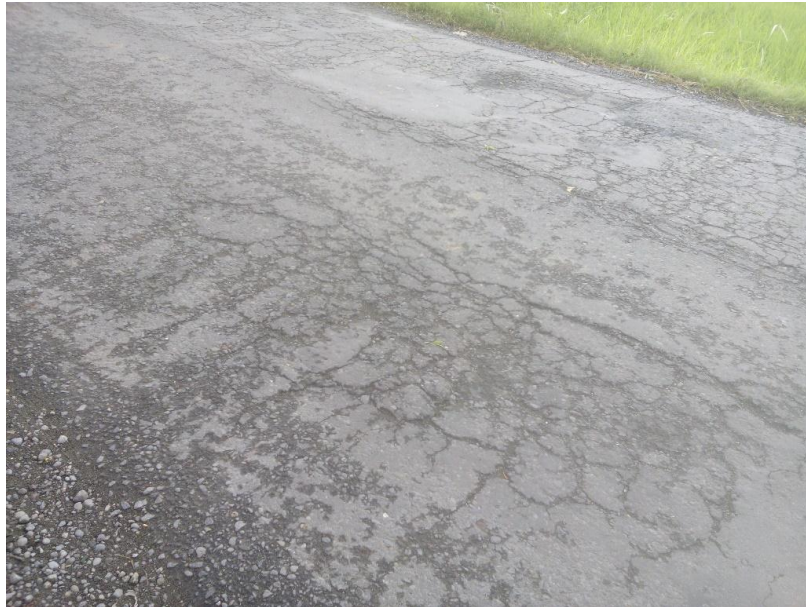
Kerusakan lapis perkerasan pada Ruas Jalan Palbapang-Barongan atau juga disebut jalan Sultan Agung (pada *Google Maps*) sebagian besar berupa retak kulit buaya, lubang, dan tambalan. Untuk lebih jelasnya, jenis kerusakan dapat dilihat pada Gambar 1.2, 1.3, dan Gambar 1.4 berikut.

**Gambar 1.2 Retak Kulit Buaya pada Sta.0+075**

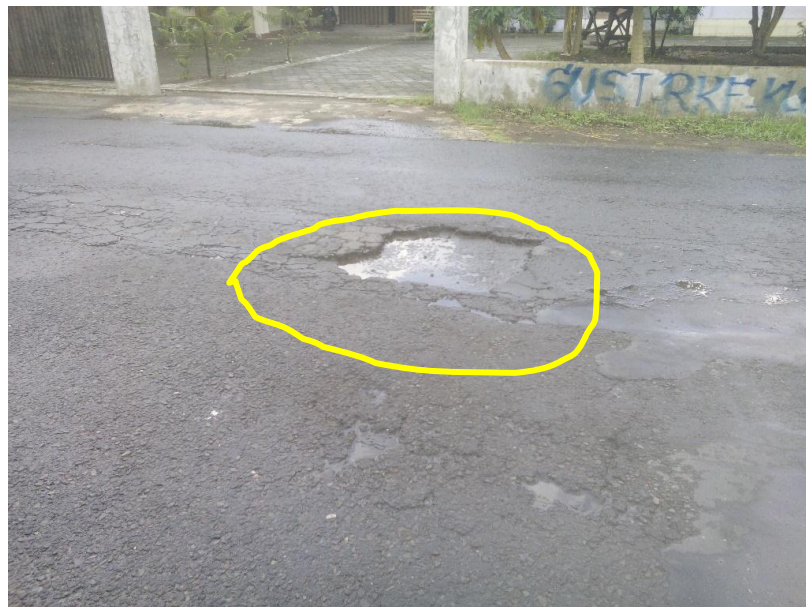
**Gambar 1.3 Lubang (*Potholes*) pada Sta.1+300**

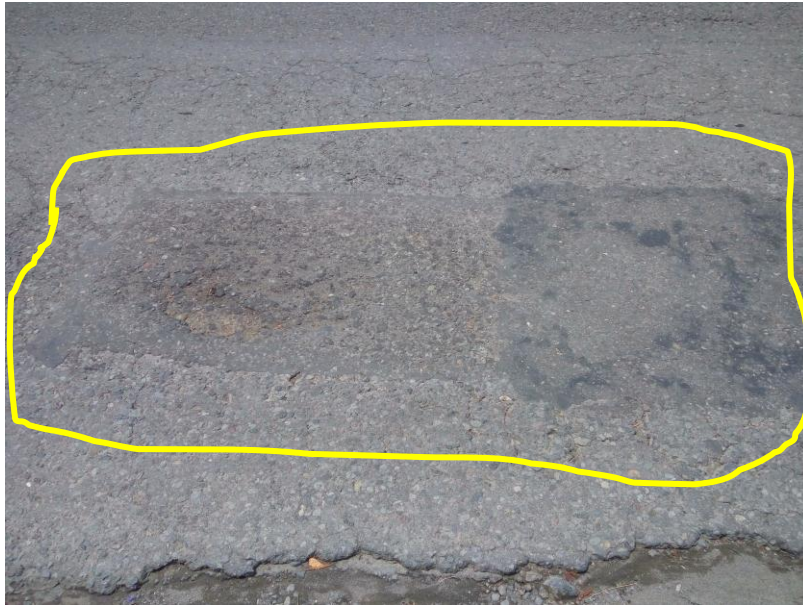
**Gambar 1.4 Tambalan pada Sta.0+150**
