Bab II **INFORMASI DATA**

Pada bagian ini akan dibahas mengenai data-data yang berkaitan dengan perencanaan Shopping Street. Sebagai mana diketahui perencanaan Shopping Street ini mendesain ulang fungsi bangunan komersial sejenis yang sekarang sudah ada pada site terpilih yaitu kompleks pertokoan Kapuas Indah.

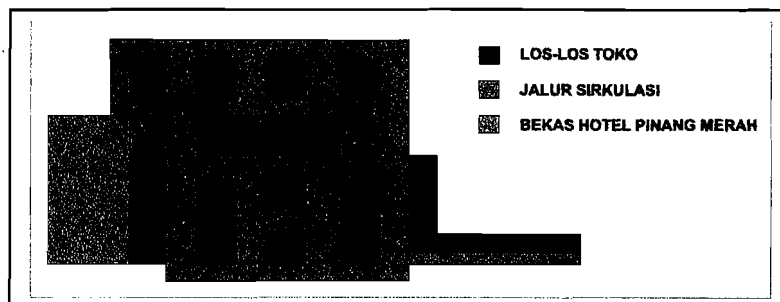
Selain itu ruang sewa juga tidak mempunyai orientasi yang jelas, yang ada hanyalah ruang sewa yang berjejer sepanjang jalur sirkulasi yang pada kenyataannya mempunyai pola yang tidak jelas. Tidak ada fokus orientasi ini kemudian menyebabkan ruang tidak dapat diidentifikasi dengan mudah oleh para pelaku.

Gb.2.2
*Pola ruang,
Pertokoan Kapuas Indah,
Pontianak*

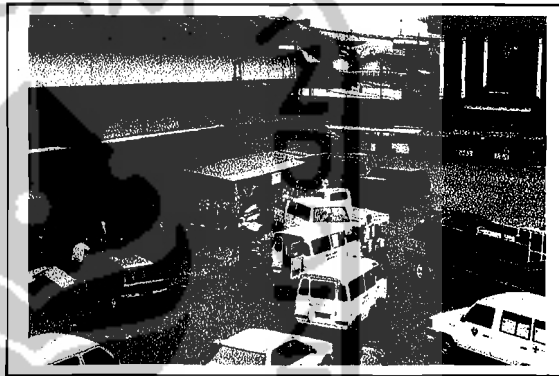
Lansekap pada bangunan ini sangat kurang diperhatikan oleh pihak pengelola, ruang luar sebagian besar digunakan sebagai area parkir pengunjung dan masih juga tidak adanya pemisahan yang pasti antara area parkir, pedestrian dan vehicular yang pasti, semuanya seperti berbaur menjadi satu kesatuan. Pada akhirnya akan timbul dampak lanjutan seperti kemacetan disekitar area karena badan jalan yang tersisa untuk sirkulasi kendaraan tinggal sedikit.

Gb.2.6
*Fasilitas parkir,
Pertokoan Kapuas Indah,
Pontianak*

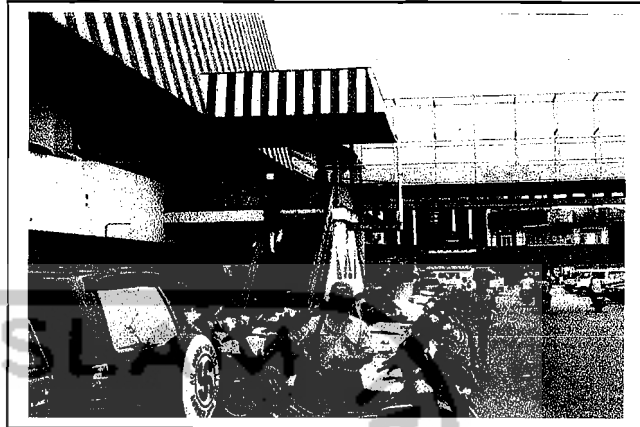
Menurut analisa penulis tidak ada perencanaan yang baik mengenai fasilitas parkir pada bangunan ini. Tidak ada zoning parkir yang jelas, yang pada kenyataannya halaman kompleks pertokoan ini sekarang tidak dapat mengakomodasi kebutuhan

areal parkir kendaraan pelaku kegiatan. Pedestrian dan jalan umum pun kemudian mendadak menjadi kantong-kantong parkir.

Gb.2.18
Parkir,
Pertokoan Kapuas Indah,
Pontianak
