BAB V HASIL DAN PEMBAHASAN

5.2 Kondisi Eksisting dan *Ecodrainage* Lokasi Penelitian

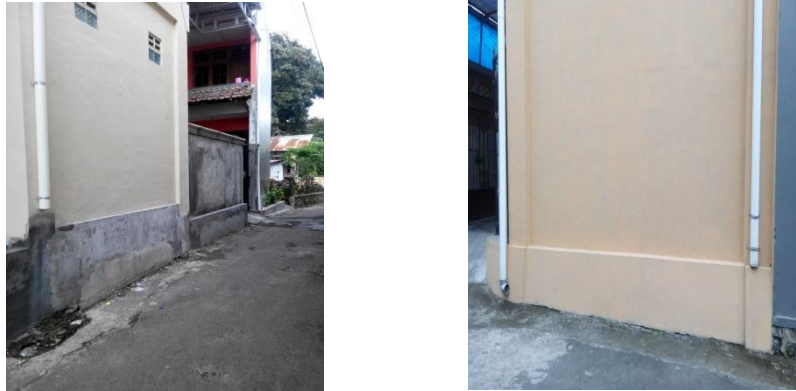
Gambar 5.4 Talang Air yang Mengalirkan Air Hujan Langsung ke Jalan yang Berada di Dusun Lodadi

utama Lodadi saja. Di jalan sekunder tidak ada sama sekali saluran drainase untuk mengalirkan air hujan ke badan air. Air hujan gedung di alirkan dari atas atap gedung menggunakan talang air ke arah jalan dan dibiarkan lepas begitu saja ke jalan utama dan masuk kedalam bak kontrol yang ada di jalan utama.

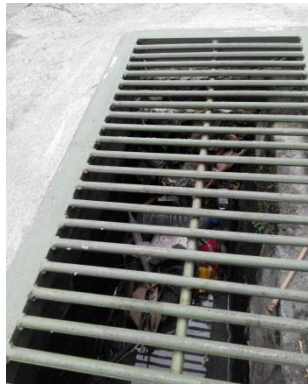
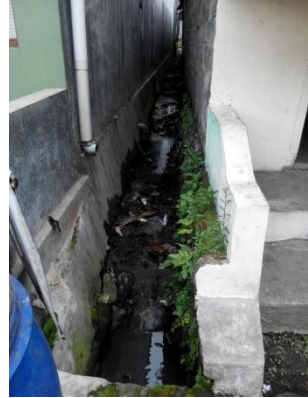
Gambar 5.5 Kondisi Saluran Drainase yang Berada di Dusun Lodadi

Di beberapa saluran drainase yang terletak di jalan utama Lodadi juga tidak terawat. Banyaknya sampah membuat saluran tersumbat dan mengakibatkan kinerja saluran drainase dalam mengalirkan air hujan menurun. Terdapat salah satu contoh saluran darurat yang terbentuk diantara 2 bangunan lantai dua yang kondisinya sangat memprihatinkan. Saluran tersebut penuh dengan sampah anorganik maupun sampah organik yang menimbulkan bau tak sedap. Saluran tersebut dibuat untuk mengalirkan air limpasan hujan dan *grey water* dari kedua bangunan tersebut.

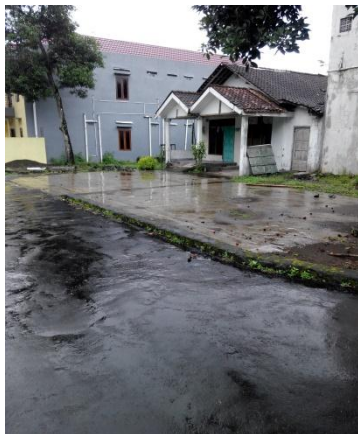
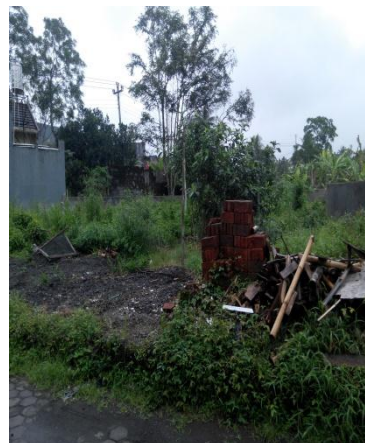
Gambar 5.7 Kondisi Eksisting di Dusun Kimpulan

Pada lokasi penelitian yang dievaluasi ketiga terletak di Dusun Kimpulan Desa Umbulmartani. Kimpulan memiliki luas lahan sekitar 10 Ha yang dipadati dengan pemukiman warga serta sarana perdagangan. Dusun Kimpulan mempunyai perbedaan dengan dusun Lodadi. Pemukiman yang berada di kimpulan jumlahnya belum sebanyak di Lodadi. Di dusun Kimpulan masih banyak beberapa lahan kosong yang juga berfungsi sebagai penyerapan air hujan apabila saluran drainase tidak dapat menampung limpasan air hujan yang turun. Namun di dusun Kimpulan tetap ada beberapa titik yang menjadi langganan untuk terjadinya genangan dengan skala kecil.

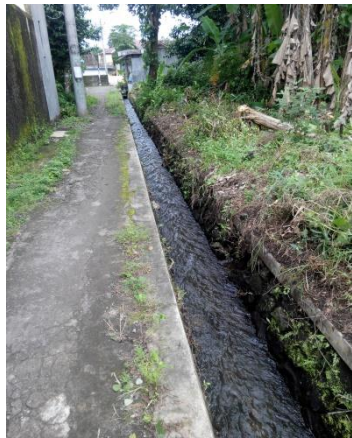
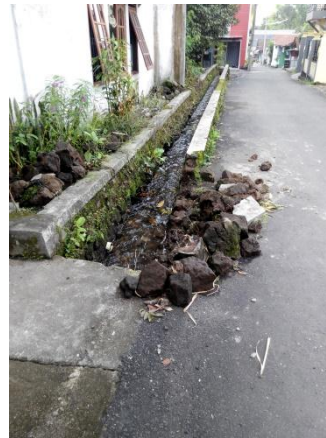
Gambar 5.9 Kondisi Saluran Drainase pada Dusun Kimpulan

Kondisi dari saluran drainase yang terdapat di dusun Kimpulan cukup baik. Dari segi kebersihan, pada saluran drainase tidak terdapat sampah-sampah yang ikut hanyut atau yang berada didalam saluran. Dengan kondisi seperti ini air pada saluran mengalir dengan sangat cepat sampai ke sungai. Drainase pada dusun kimpulan ini merupakan jenis drainase terbuka dan hanya memiliki satu saluran utama saja.

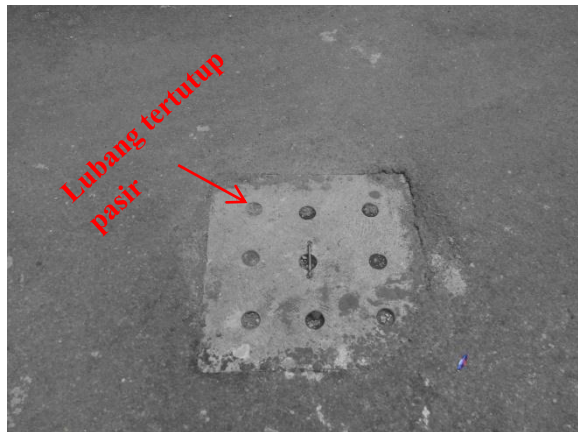
Gambar 5.11 Sumur Resapan yang Berada di Dusun Lodadi

Sumur resapan yang terdapat di dusun Lodadi berjumlah 20 buah dan memiliki plat penutup dengan ukuran 50x50 cm dan memiliki 9 lubang di atasnya untuk celah masuk air limpasan. Bak control dari tipe sumur resapan ini dapat dibuka dan ditutup kembali. Dinding dari sumur resapan terbuat dari buis beton bediameter standar yaitu 80 cm. Kedalaman dari sumur resapan di lokasi penelitian 3-4 meter.

Dilihat dari kondisi sumur resapan yang berada di Dusun Lodadi ada beberapa sumur resapan yang tidak berfungsi dengan baik. Lubang pada penutup sumur resapan yang seharusnya dapat menyerap *runoff* yang melewati jalan, namun tidak dapat diresapkan karena tersumbat oleh sampah ataupun pasir. Menurut keterangan dari warga dan Kepala Dukuh Lodadi, pasir yang menyumbat penutup sumur resapan tidak dapat dibersihkan, dikarenakan penutup sumur

resapan tersebut tidak dapat dibuka. Penutup sumur resapan tersebut terjepit dengan aspal yang baru di buat setelah pembuatan sumur resapan.

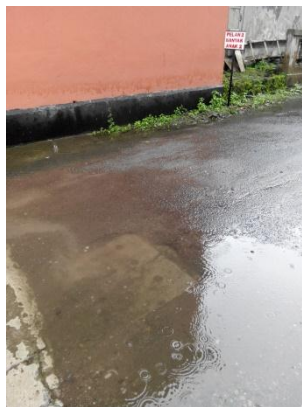
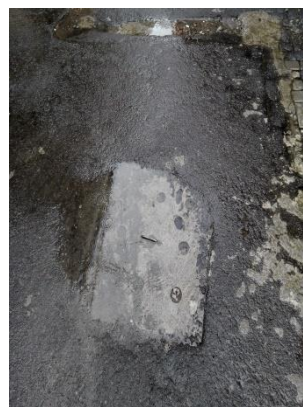
Gambar 5.12 Kondisi Sumur Resapan Pada Saat Hujan yang Berada di Dusun Lodadi

Dengan tersumbatnya sumur resapan, maka di beberapa titik mengalami genangan apabila hujan turun dengan cukup deras dengan waktu sekitaran 1 jam lebih. Dikarenakan sudah tidak ada lagi lahan kosong dan padatnya pemukiman serta perdagangan disana, sering kali mengalami genangan yang cukup tinggi, sekitar mata kaki.

| Lokasi | Qrunoff (m ³ /det) | Vresap (m ³ /det) | Efektivitas (m ³ /det) | Sisa Runoff (m ³ /det) | Kondisi Sumur Resapan |
|---|---|---|---|---|---|
| Lodadi | 182,794 | 8,36 | 167,10 | 15,69 | Beberapa sumur resapan di lodadi tidak dapat menyerap air limpasan secara maksimal dikarenakan lubang pada penutupnya tersumbat oleh pasir dan tidak dapat dibersihkan karena penutup tertindih aspal |

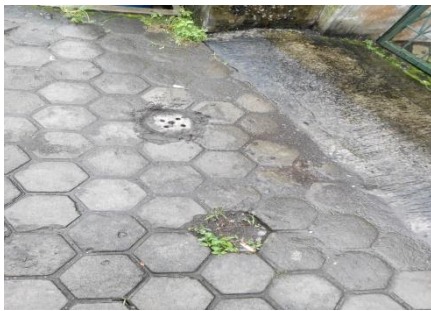
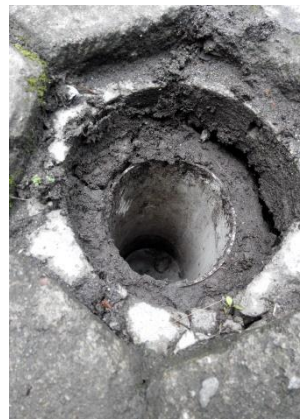
Gambar 5.13 Kondisi LRB yang Berada di Dusun Kimpulan

Kondisi LRB yang berada di pekarangan rumah warga maupun di jalan sekunder terlihat tidak terawat. Setelah pembuatan LRB, tidak ada tindak lanjut dari warga untuk memanfaatkan fungsi dari LRB ini. Jadi semenjak LRB ini dibuat kurang lebih setahun lalu, beberapa biopori di dusun Kimpulan tidak pernah di buka dan di beri sampah organik. Namun disatu titik, ada LRB yang dimanfaatkan dengan semestinya. Di dalam LRB terdapat sampah daun-daun kering dan ditemukan 1 cacing berukuran besar yang hidup dalam LRB. Dengan adanya cacing didalam LRB, dapat disimpulkan bahwa terdapat biopori alami pada dinding-dinding tanah.

| Lokasi | Qrunoff (m^3/det) | Efektivitas (m^3/det) | Sisa Runoff (m^3/det) | Kondisi Biopori |
|---|---|---|---|---|
| Kimpulan | 304,85 | 0,00625 | 304.843 | Kondisi biopori di dusun Kimpulan kurang terawat dan ada beberapa LRB yang tidak dimanfaatkan dengan sebaik mungkin |

seharusnya dapat mengurangi debit *runoff* di lokasi tersebut. Selain itu pada sistem *ecodrainage* LRB, kurangnya pemanfaatan dari LRB itu sendiri. Kurangnya pengetahuan dan kesadaran dari masyarakat untuk mengelola LRB yang ada. Pihak-pihak yang bertanggung jawab seharusnya memiliki kegiatan rutin untuk mengevaluasi kinerja sistem *ecodrainage* secara langsung. Berikut tabel rekapitulasi hasil evaluasi sistem *ecodrainage* pada tabel 5.11 sebagai berikut:
