Identifikasi kerentanan gerakan tanah berdasarkan kemiringan lereng dan curah hujan (Studi kasus: Dusun Ponces, Ggirimulyo, Kulon Progo)

Yando Muhammad Iqbal¹, Yuli Fajarwati^{1,*}, Izwa Nur Aditya¹, dan Grace Lucia Lambu¹

¹Departemen Pendidikan Teknik Sipil dan Perencanaan, Fakultas Teknik, Universitas Negeri Yogyakarta, Yogyakarta, Indonesia

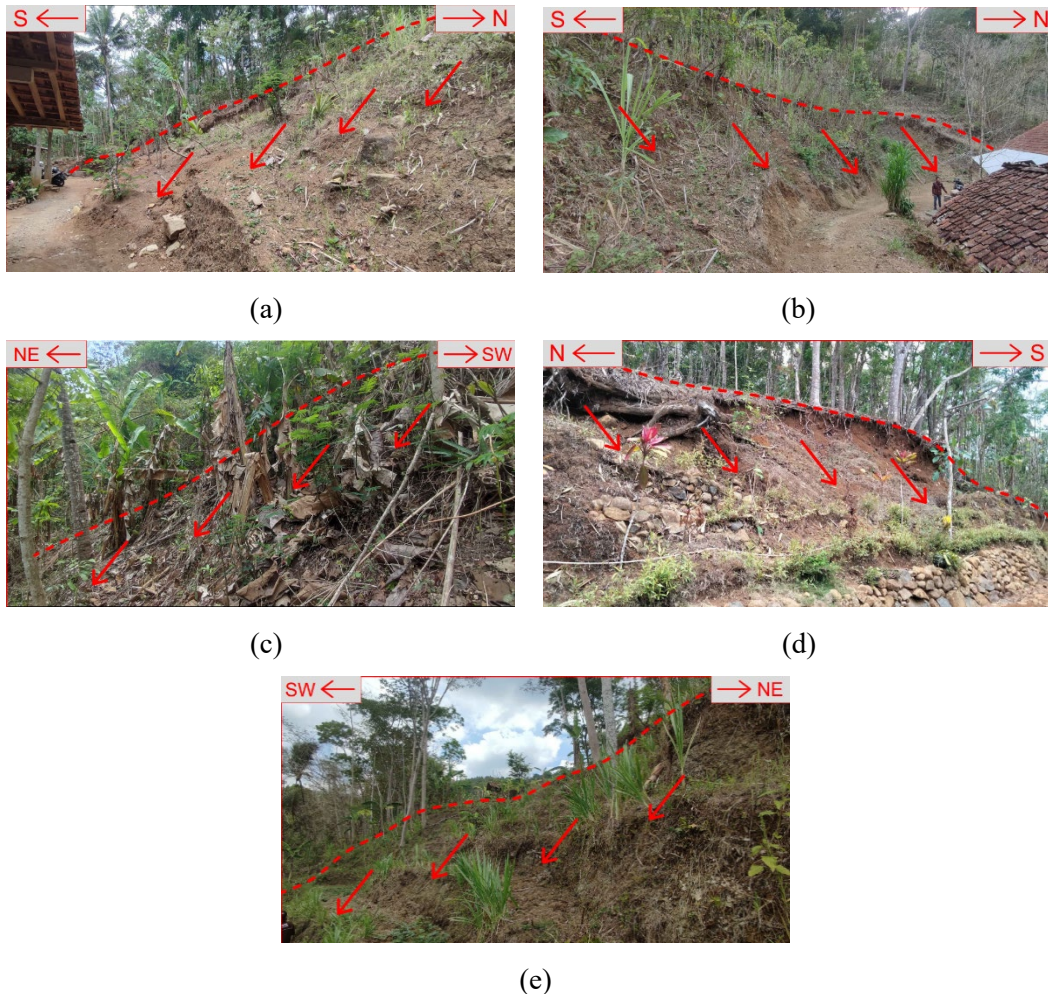
Gambar 4. Arah longsor pada titik longsor; (a) Lokasi ke-1; (b) Lokasi ke-2; (c) Lokasi ke-3; (d) Lokasi ke-4; (e) Lokasi ke-5

Pada lokasi pertama, longsor terjadi pada November tahun 2022, mengacu pada (Gambar 4a) dengan parameter longsor sebagai berikut.

Ketinggian lereng	: 8 m
Panjang lereng	: 15 m
Kemiringan lereng	: 48° atau 53%
(Gambar 5a)	
Arah lereng	: Selatan
Klasifikasi lereng	: Sangat curam

Tata guna lahan pada lokasi pertama longsor merupakan pemukiman penduduk. Longsor dipicu oleh curah hujan dengan intensitas tinggi yaitu 448,24 mm/bulan (Tabel 5).

Titik kedua longsor terjadi pada bulan Oktober tahun 2017, mengacu pada (Gambar 4b) dengan parameter longsor sebagai berikut.

Ketinggian lereng : 13 m
 Panjang lereng : 20 m
 Kemiringan lereng : 65° atau 72%
 (Gambar 5b)
 Arah lereng : Utara
 Klasifikasi lereng : Sangat curam
 Tata guna lahan pada lokasi kedua longsor merupakan pemukiman penduduk.

Longsor pada lokasi ini diakibatkan oleh curah hujan dengan intensitas tinggi yang berlangsung selama sehari-hari. Intensitas hujan mencapai 374,41 mm/bulan (Tabel 5) dimana melampaui batas curah hujan normal sehingga terjadinya longsor.

Titik ketiga longsor terjadi pada bulan Oktober tahun 2017, mengacu pada (Gambar 4c) dengan parameter longsor sebagai berikut:

Ketinggian lereng : 50 m
 Panjang lereng : 75 m
 Kemiringan lereng : 60° atau 66%
 (Gambar 5c)
 Arah lereng : Timur laut
 Klasifikasi lereng : Sangat curam

Tata guna lahan pada lokasi ketiga longsor merupakan area perkebunan. Intensitas curah hujan yang menyebabkan longsor pada lokasi ketiga ini yaitu 374,41 mm/bulan (Tabel 5).

Titik keempat longsor terjadi pada bulan Oktober tahun 2017, mengacu pada (Gambar 4d) dengan parameter longsor sebagai berikut:

Ketinggian lereng : 8 m
 Panjang lereng : 14 m
 Kemiringan lereng : 51° atau 57%
 (Gambar 5d)
 Arah lereng : Selatan
 Klasifikasi lereng : Sangat curam

Tata guna lahan pada lokasi keempat longsor merupakan area perkebunan. Curah hujan pada lokasi keempat ini yaitu 374,41 mm/bulan (Tabel 5).

Titik kelima longsor terjadi pada bulan September tahun 2016 mengacu pada

(Gambar 4e) dengan parameter longsor sebagai berikut:

Ketinggian lereng : 20 m
 Panjang lereng : 35 m
 Kemiringan lereng : 51° atau 57%
 (Gambar 5e)
 Arah lereng : Barat daya
 Klasifikasi lereng : Sangat curam

Tata guna lahan pada lokasi kelima longsor merupakan area persawahan. Longsor yang pada lokasi kelima diakibatkan oleh hujan yang terjadi secara terus menerus dengan intensitas tinggi yaitu 448,24 mm/bulan (Tabel 5).

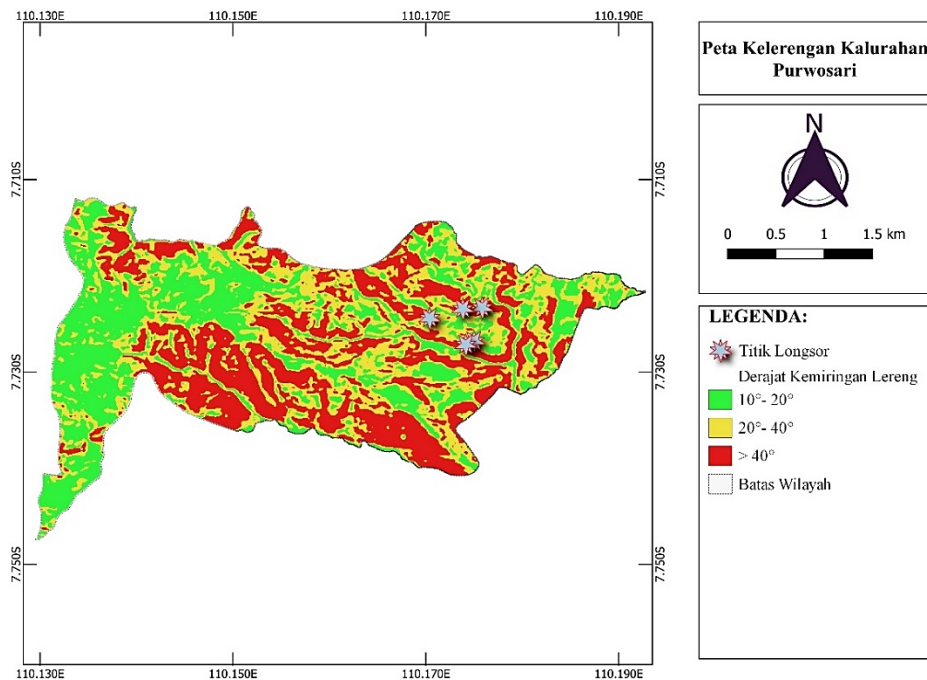
Gambar 7. Peta kelerengan pada kelima titik longsor

Dari kelima titik longsor tersebut, kemudian dijabarkan dalam peta kelerengan dan peta kerawanan (Gambar 7 dan Gambar 8).

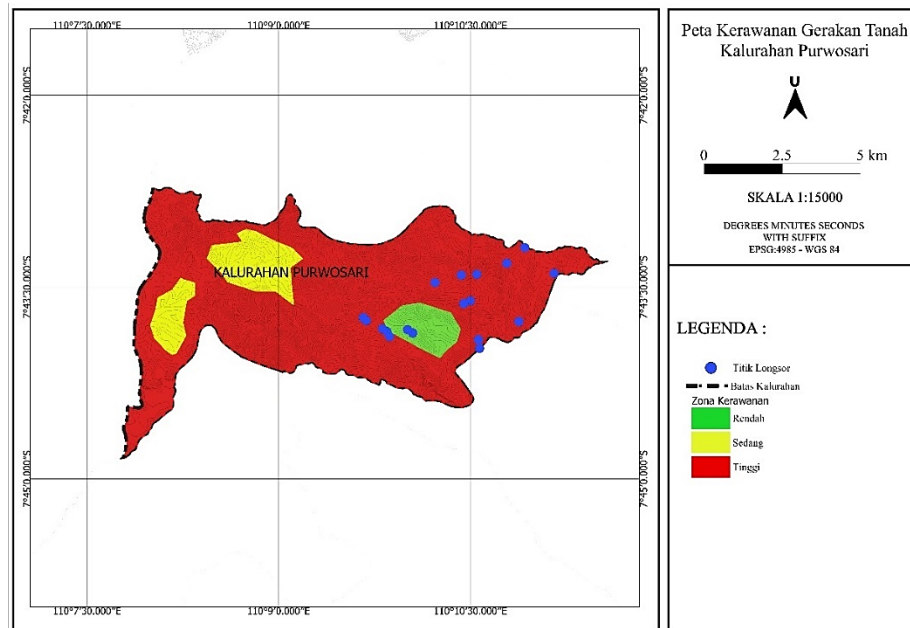
Gambar 8. Peta kerawanan bencana Kalurahan Purwosari

Berdasarkan hasil analisis pada lima lokasi tanah longsor, penyebab utama bencana longsor/gerakan tanah karena hujan dengan intensitas tinggi dan kemiringan lereng. Hal tersebut sesuai dengan data curah hujan yang ada, bahwa pada bulan September 2016, bulan Oktober 2017, dan bulan November 2022 curah hujan di Desa Purwosari tergolong tinggi. Selain itu, tingkat kecuraman lereng di kelima lokasi tanah longsor Dusun Ponces lebih dari 40% dikategorikan ke dalam kelas lereng sangat curam. Tingkat kerawanan bencana di Dusun Ponces tergolong zona kerawanan yang tinggi karena potensi dan kondisi lereng yang memungkinkan untuk terjadinya longsor.
