**ANALISA KERUSAKAN STRUKTURAL DAN  
ESTIMASI BIAYA PERAWATAN BANGUNAN  
GEDUNG RUMAH SUSUN**

***ANALYSIS OF STRUCTURAL DAMAGE AND  
ESTIMATION OF MAINTENANCE COST OF FLATS***

**Diajukan Kepada Universitas Islam Indonesia Yogyakarta Untuk Memenuhi  
Persyaratan Memperoleh Derajat Sarjana Teknik Sipil**

**PROGRAM STUDI TEKNIK SIPIL  
FAKULTAS TEKNIK SIPIL DAN PERENCANAAN  
UNIVERSITAS ISLAM INDONESIA  
2021**

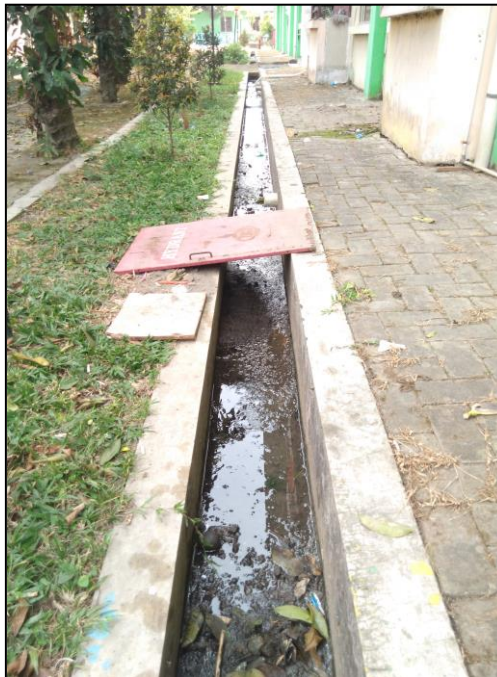
Gambar 5.1  
Endapan Lumpur dan Letak Pohon

Berdasarkan gambar 5.1, menunjukkan bahwa adanya endapan lumpur di saluran pembuangan rusun dan adanya beberapa pohon yang hanya berfungsi sebagai penghijauan atau taman. Endapan lumpur dan beberapa pohon tersebut tidak mengganggu pondasi bangunan rusun (Peraturan Menteri Pekerjaan Umum No 24/PRT/M/2008 Pasal 4 Ayat 3).

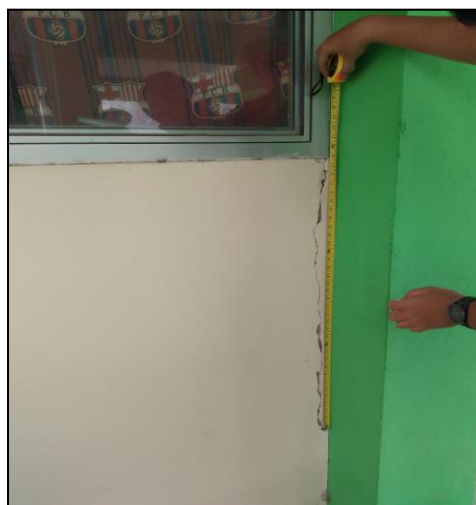
Gambar 5.2

Berdasarkan hasil pengamatan yang dilakukan dari lantai 1 sampai dengan lantai 5, hampir setiap lantai dijumpai dinding yang retak. Berdasarkan hasil pengamatan di lokasi bangunan di lantai 5, ditemukan beberapa retakan halus dengan celah dan panjang yang bervariasi. Sebagai contoh seperti yang terjadi pada dinding Blok A MG5 – 12 terdapat kerusakan pada plesteran aci yang mengalami retak halus sepanjang 35 cm. Letak retakan berdekatan terhubung dengan jendela salah satu kamar dari penghuni rusun dan kolom bangunan. Sehingga hal ini akan cukup beresiko apabila tidak segera dilakukan penanganan dan perawatan secara berkala.

### Kerusakan retak halus pada Blok A MG5 – 12

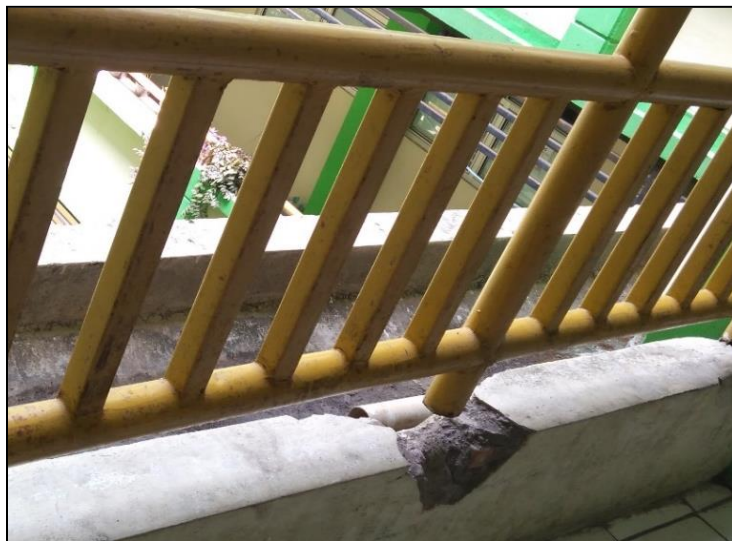
Pada observasi yang dilakukan, dijumpai dinding pagar pengaman yang mengelupas/runtuh dalam skala kecil. Terdapat juga pengelupasan beton pada ujung besi pagar pengaman yang seharusnya tertanam pada beton tersebut. Terdapat 3 titik pengelupasan beton yang terjadi, 1 yang tertanam di bawah dan 2 yang melekat pada tembok pengaman. Akibatnya ketika pagar tersebut dipakai pegangan atau bersandar maka pagar tersebut bergoyang-goyang. Menurut penghuni Rusunawa Mranggen, sebaiknya kerusakan tersebut segera ditangani mengingat banyak anak-anak kecil yang sering bermain di sekitarnya. Kerusakan ini terletak di lantai 3.

Gambar 5.3  
Kerusakan Beton pada Pagar Pengaman

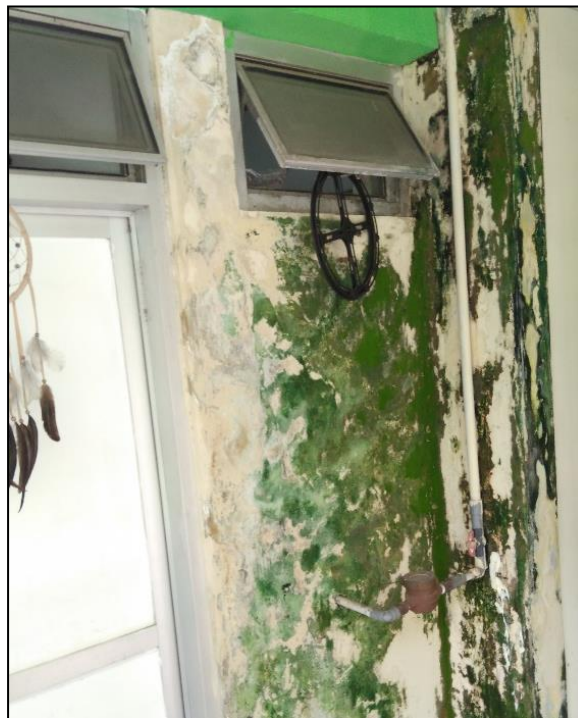
- 1) *Mortar* dinding yang diletakkan antara batu bata, tidak menggunakan *mortar* yang kedap air
- 2) Bahan perekat pada plesteran terlalu banyak mengandung gamping
- 3) Pada saat pembangunan, plesteran belum kering sepenuhnya sudah ditutup acian dan cat tembok

Gambar 5.4  
Dinding Rembes dan Berlumut

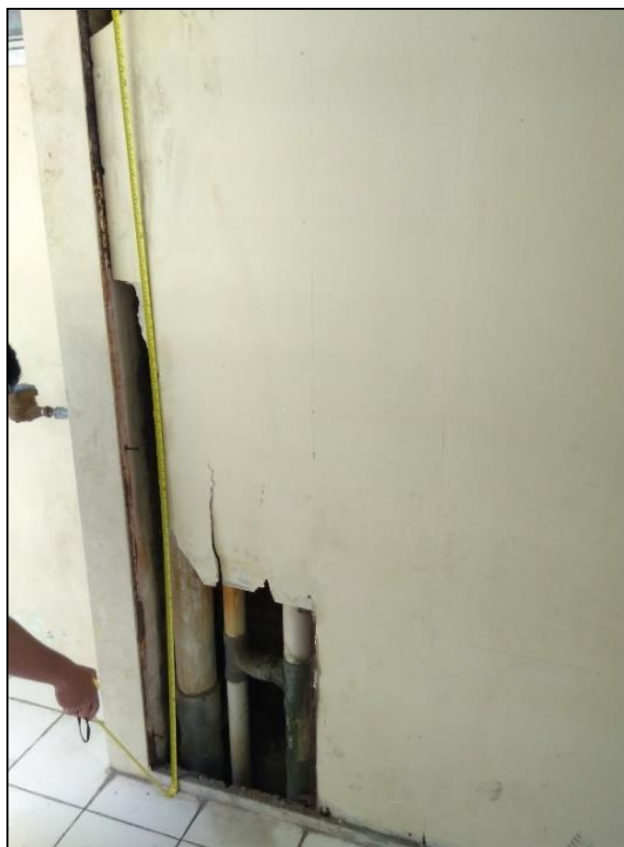
merembes pada bagian non structural dan structural dari bangunan tersebut. Pada bagian non structural akan timbul rembes dan dapat menyebabkan timbulnya lumut. Pada bagian structural, air yang terus menerus meresap ke dalam structural bangunan akan merusak besi pada beton bertulang, dan dapat menyebabkan kegagalan structural bangunan tersebut. Pembahasan pada poin diatas mengacu pada Peraturan Menteri Pekerjaan Umum No 24/PRT/M/2008 Pasal 4 Ayat 3.

Gambar 5.5  
Kerusakan pada dinding kayu lapis penutup saluran pipa

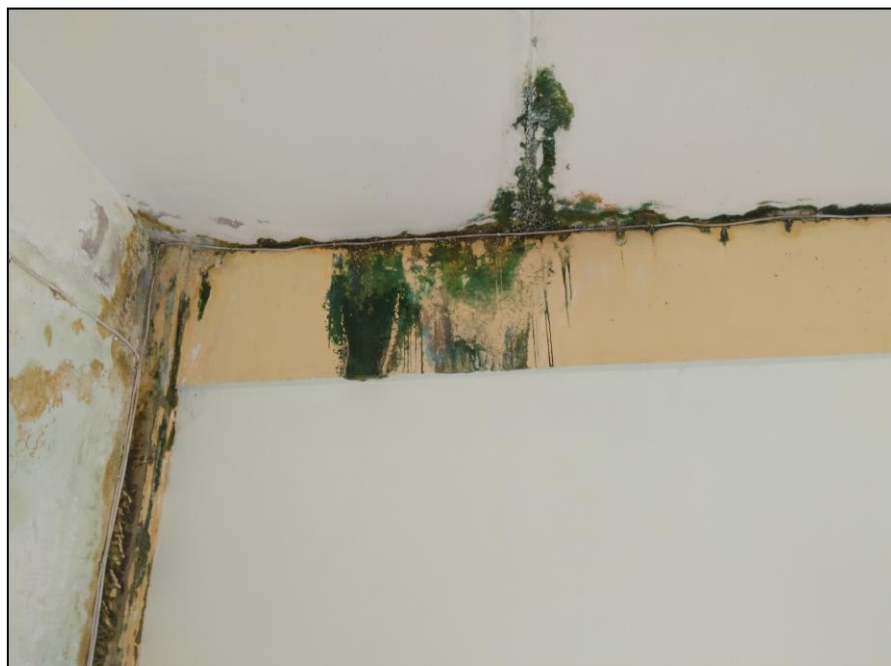
bocor atau meresap dari saluran pipa yang bocor, atau nat keramik kamar mandi yang kurang menutup, yang menyebabkan air merambat ke bagian konstruksi plat yang berongga, sehingga air dapat meresap ke dalamnya dan keluar ke bagian lain bangunan sebagai sebuah kebocoran. Karena sifat air adalah mengalir kebagian yang lebih rendah, dan mencari celah yang dapat dialiri air tersebut. Pembahasan pada poin diatas mengacu pada Peraturan Menteri Pekerjaan Umum No 24/PRT/M/2008 Pasal 4 Ayat 3.

Gambar 5.6  
Plat Lantai yang Mengalami Rembes

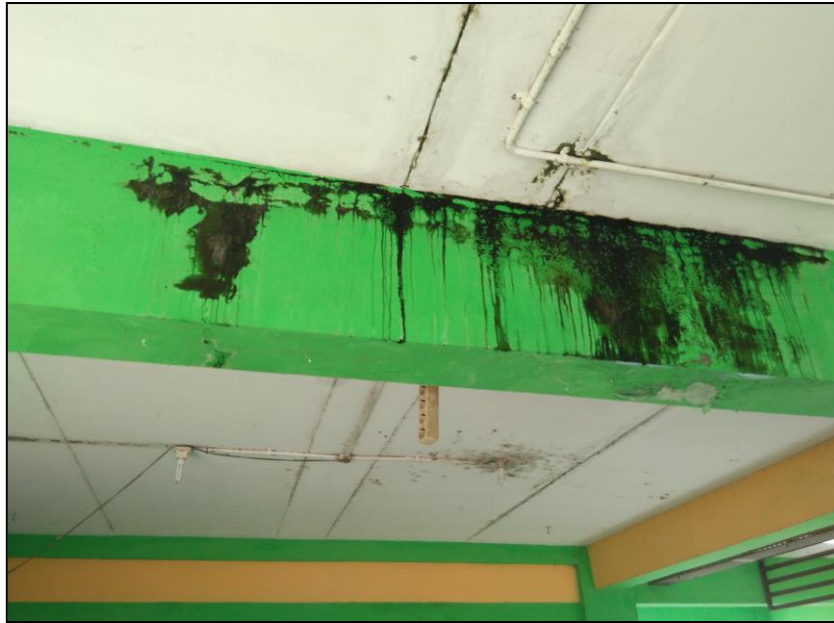
Hasil pengamatan yang dilakukan, letak balok yang ditumbuhi lumut berada di bawah kamar mandi salah satu penghuni rusun. Beberapa balok terkena imbas dari kebocoran pipa atau nat keramik kamar mandi yang kurang menutup, sehingga air yang bocor merambat ke bagian plat lantai yang berongga. Air yang meresap melalui plat lantai yang berongga tersebut mengalir ke balok. Karena jumlah air yang mengalir cukup banyak dan terus menerus, mengakibatkan lumut yang tumbuh pada balok tersebut. Pembahasan pada poin diatas mengacu pada Peraturan Menteri Pekerjaan Umum No 24/PRT/M/2008 Pasal 4 Ayat 3.

Gambar 5.7  
Balok yang Berlumut

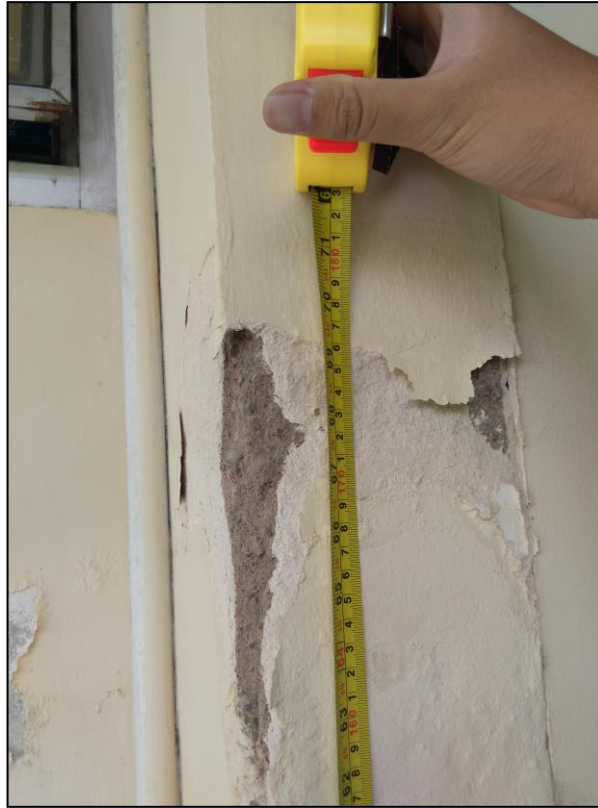
Kerusakan ini ditemukan di lantai 5 (MG05 Blok A). Kolom ini mengalami pengelupasan plesteran aci seluas 180 x 15 x 30 cm. Menurut salah satu penghuni rusun, awalnya pada permukaan kolom mengalami retak halus berukuran kecil. Karena tidak segera ditangani, plesteran aci lama kelamaan mengelupas dan membentuk rongga seperti yang ditunjukkan pada Gambar 5.8 berikut.

Gambar 5.8  
Kolom yang Terkelupas

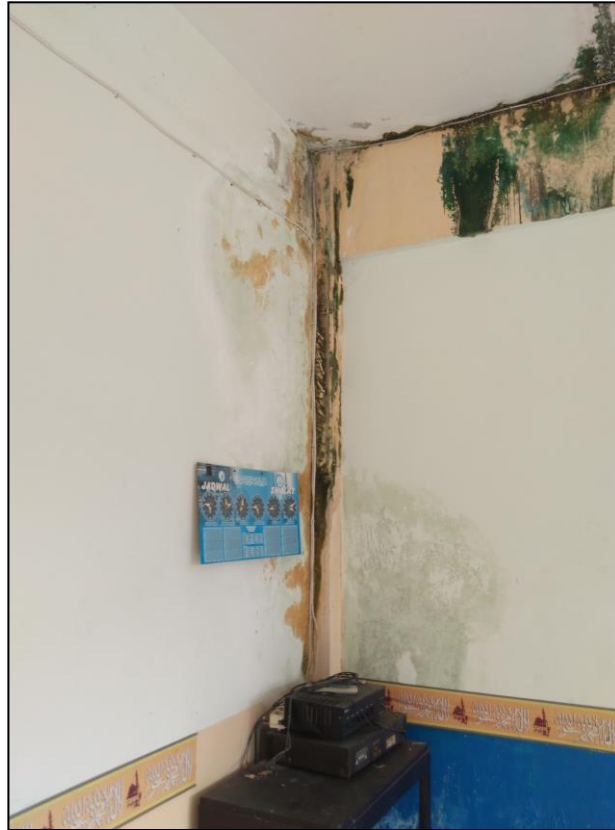
diuji untuk melihat perkiraan kuat tekan betonnya dengan menggunakan *hammer test*.

Gambar 5.9  
Kolom Rembes dan Berlumut

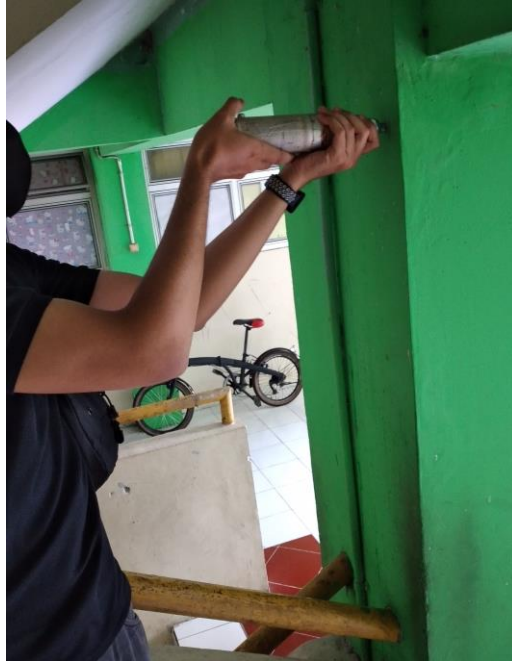
1. Ujung plunger yang terdapat pada ujung palu ditempelkan pada titik yang akan ditembak dengan posisi tegak lurus bidang uji.
2. Palu beton ditekan secara perlahan pada titik tembak dengan tetap menjaga kestabilan arah dari palu beton tersebut, sampai terjadi pukulan pada titik tembak.

Gambar 5.10  
Pengujian dengan Palu Beton

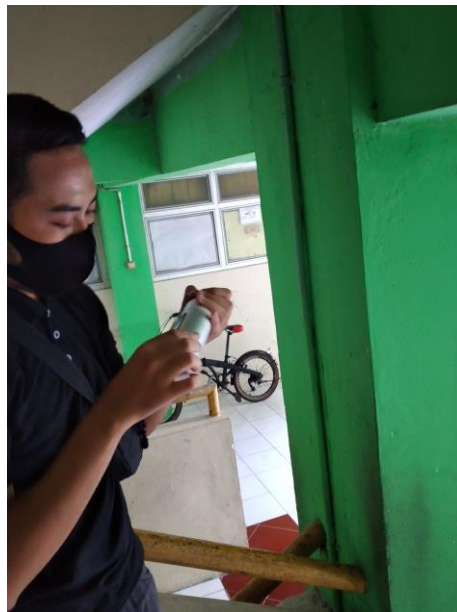
3. Pukulan dilakukan 10 kali pada satu kolom yang diuji. Berikan jarak minimal 25 mm antara titik pukulan yang satu dengan yang lainnya.
4. Setelah pukulan dilakukan, muncul nilai yang ditunjukkan oleh skala dari alat palu beton, catat semua nilai pembacaan yang muncul.

Gambar 5.11  
Pembacaan Nilai Lenting pada Alat Palu Beton

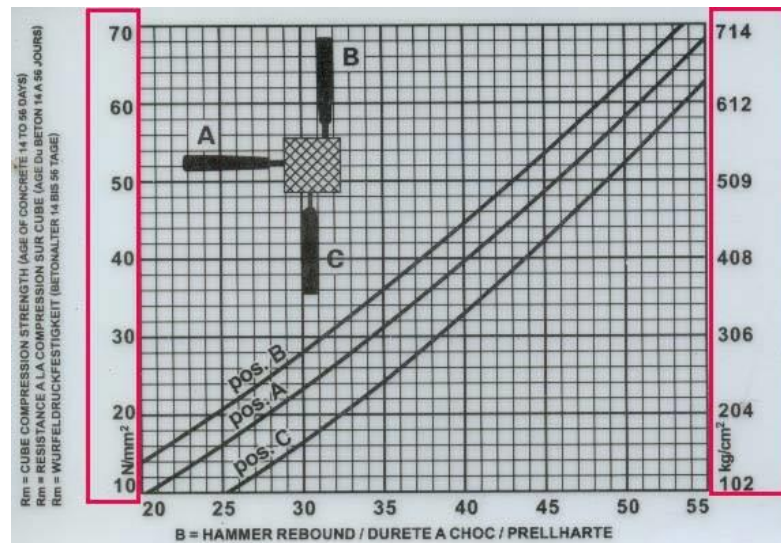
5. Jika terdapat selisih 5 satuan dari nilai pembacaan tiap titik yang ditembak, maka dilakukan pengujian lagi di titik yang berbeda hingga selisih dari nilai pembacaan tiap titik tidak lebih dari 5 satuan.
6. Menghitung nilai rata-rata pembacaan.
7. Menghitung perkiraan nilai kuat tekan beton dengan kurva korelasi.

Gambar 5.12  
Kurva Korelasi

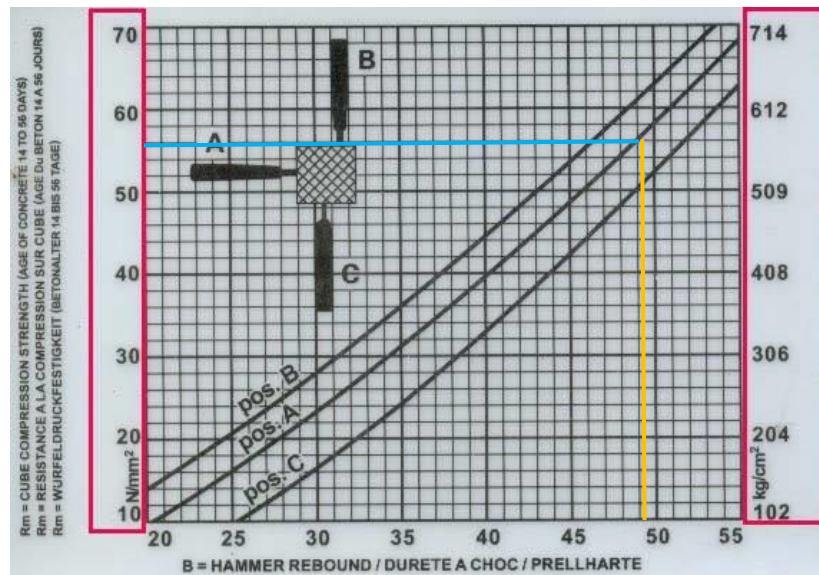
Gambar 5.13

Untuk menentukan nilai kuat tekan beton digunakan kurva seperti pada Gambar 5.10. Setelah nilai R rata-rata didapatkan, pada nilai tersebut buat garis sampai pada kurva pos A. Setelah menyentuh kurva pos A, buat garis horizontal maka didapatkanlah perkiraan nilai kuat tekan beton.

Perhitungan Nilai Kuat Tekan Beton Kolom Tangga Lantai 1 (Normal)

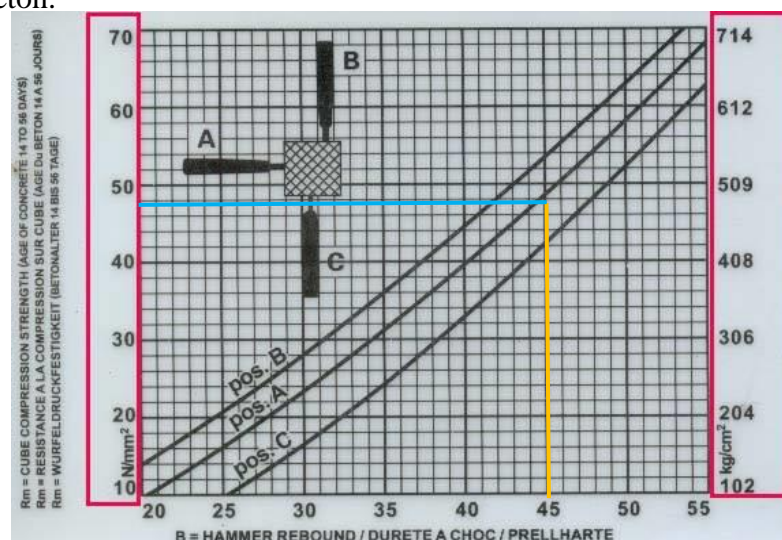
Gambar 5.14  
Perhitungan Nilai Kuat Tekan Beton Kolom Mushola Lantai 1 (Rembes)

$$\begin{aligned} R \text{ rata-rata} &= 45,2 \\ \text{Nilai kuat tekan beton} &= 48 \text{ Mpa} \end{aligned}$$

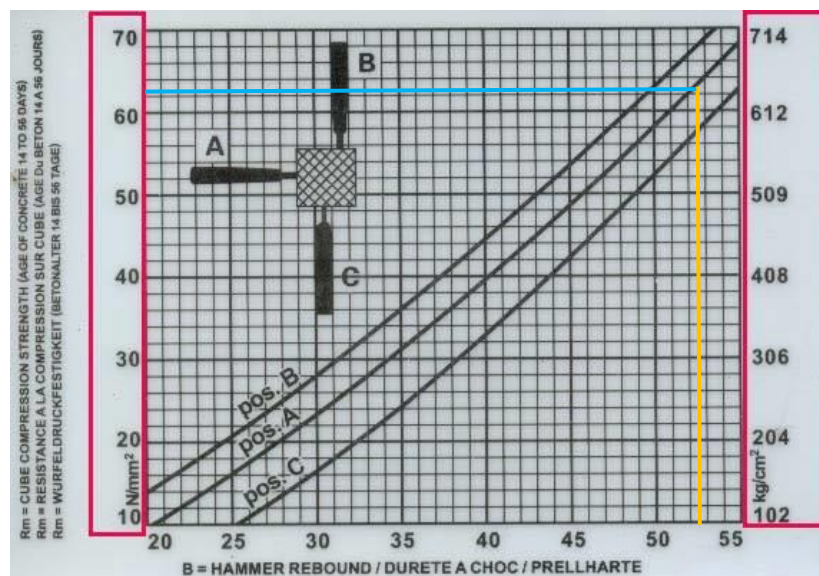
Gambar 5.15

Perhitungan Nilai Kuat Tekan Beton Kolom Tangga Lantai 2 (Normal)

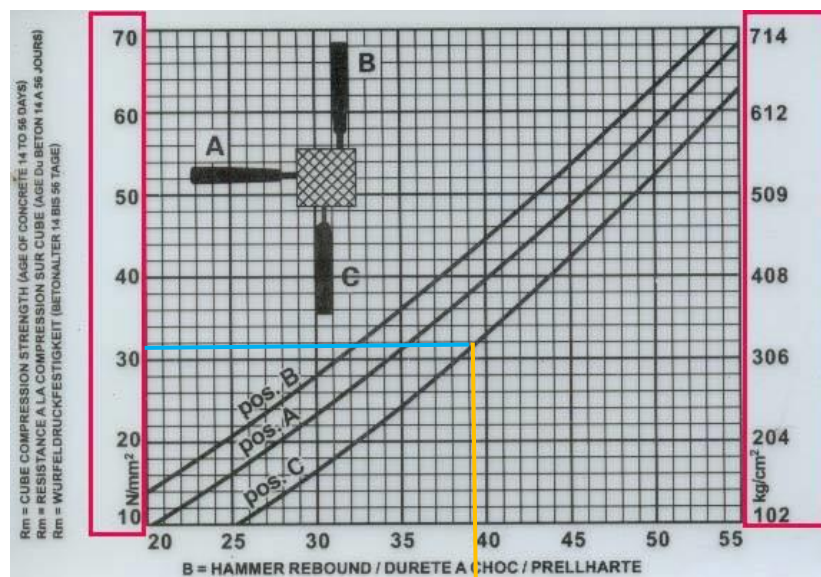
Gambar 5.16

Perhitungan Nilai Kuat Tekan Beton Kolom MG2-03 Lantai 2 (Rembes)

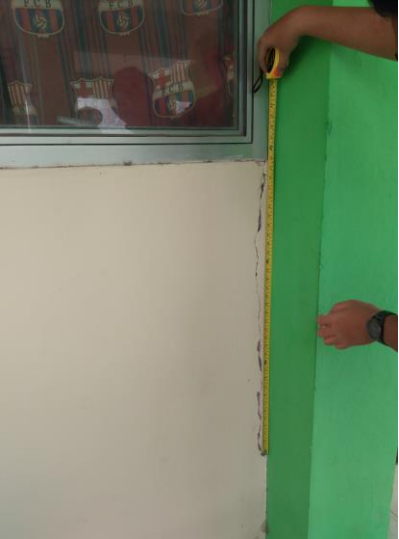
No	Komponen	Foto Kerusakan	Keterangan kerusakan (luas, panjang, dll)
1.	Dinding blok MG5-12

Dinding retak sepanjang 35 cm.  Terdapat pada denah lampiran 7; kode 6

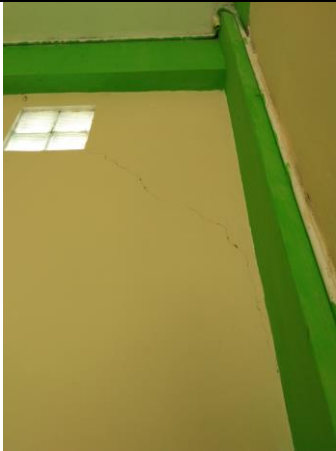
2.	Dinding tangga lantai 5

<p>Dinding retak sepanjang 2 meter.</p> <p>Terdapat pada denah lampiran 7; kode 7</p>
3.	Dinding blok MG05-02

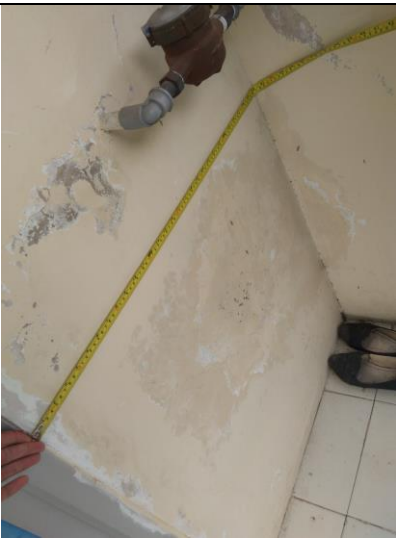
<p>Dinding rembes dengan ukuran panjang 77 cm dan lebar 150 cm.</p> <p>Terdapat pada denah lampiran 7; kode 1,2,4,5,8,9,10,dan 11</p>

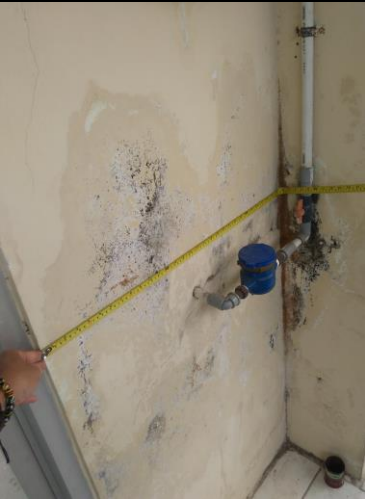
4.	Dinding blok MG05-05

<p>Dinding rembes dengan ukuran panjang 77 cm dan lebar 150 cm.</p> <p>Terdapat pada denah lampiran 6; kode 1,2,3,4,5,7,dan 8 dan Terdapat pada denah lampiran 5; kode 3 dan 4</p>
5.	Kolom blok MG05-05

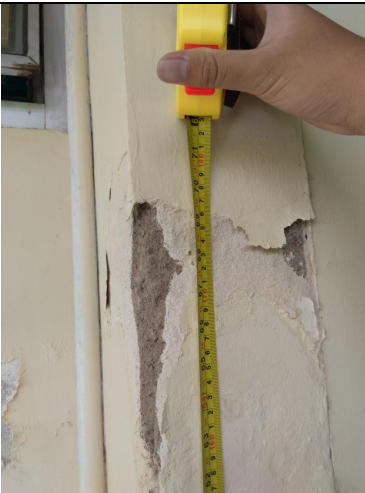
<p>Kolom terkelupas dengan ukuran 180 x 15 x 30 cm.</p> <p>Terdapat pada denah lampiran 7; kode 3</p>

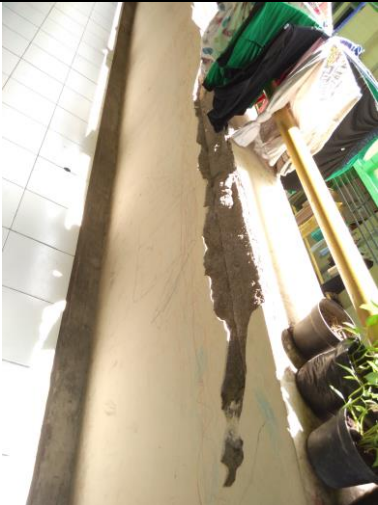
8.	Dinding pagar pengaman lantai 3

<p>Dinding pagar pengaman terkelupas pada plesterannya dengan ukuran 220 x 30 cm.</p> <p>Terdapat pada denah lampiran 5; kode 7</p>
9.	Dinding penutup pralon lantai 3

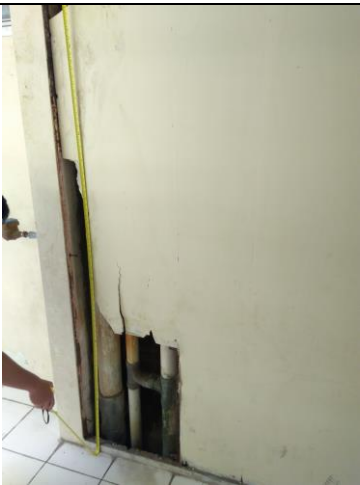
<p>Dinding penutup pralon pecah dengan ukuran 240 x 50 cm.</p> <p>Terdapat pada denah lampiran 5; kode 2</p>

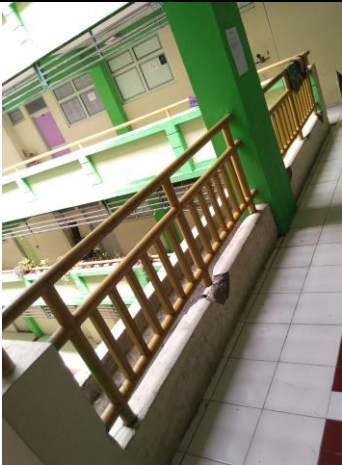
10.	Dinding pagar pengaman lantai 3

<p>Dinding pagar pengaman terkelupas dengan ukuran 30 x 20 (dikalikan 6 titik yang terkelupas).</p> <p>Terdapat pada denah lampiran 5; kode 6</p>
11.	Dinding penutup pralon lantai 3

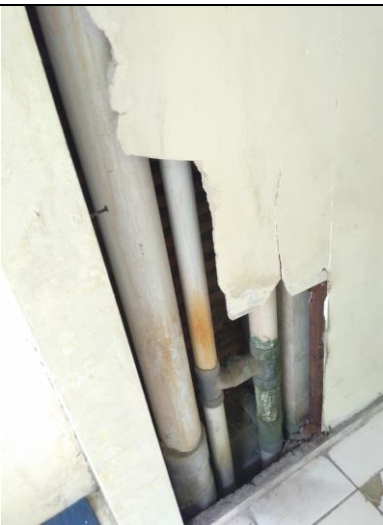
<p>Dinding penutup pralon pecah dengan ukuran 240 x 50 cm.</p> <p>Terdapat pada denah lampiran 5; kode 1</p>

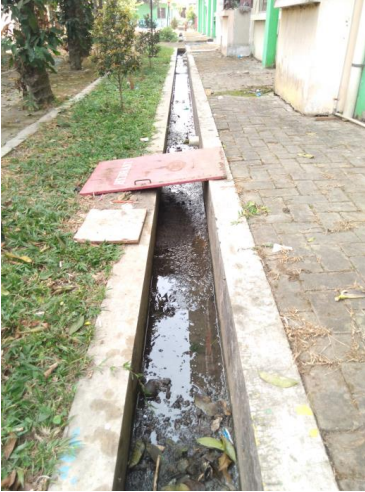
12.	Saluran pembuangan

Terdapat sedikit endapan lumpur pada saluran pembuangan yang sebaiknya dibersihkan dan dilakukan perawatan.
13.	Balok dan Kolom	 	Balok dan kolom yang ditumbuhi lumut, perlu dilakukan perawatan bangunan.  Terdapat pada denah lampiran 3; kode 2

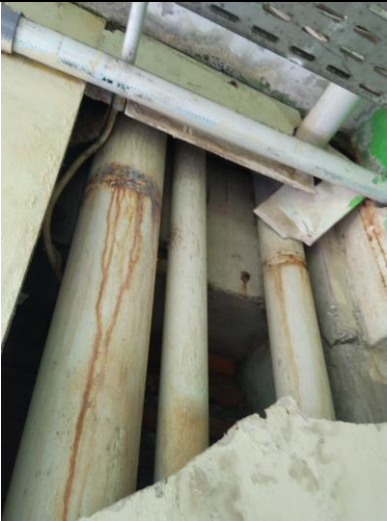
16.	Dinding penutup pralon

<p>Dinding penutup pralon pecah dengan ukuran 240 x 50 cm.</p> <p>Terdapat pada denah lampiran 5; kode 2</p>
17.	Sekitar gedung rusun Mranggen

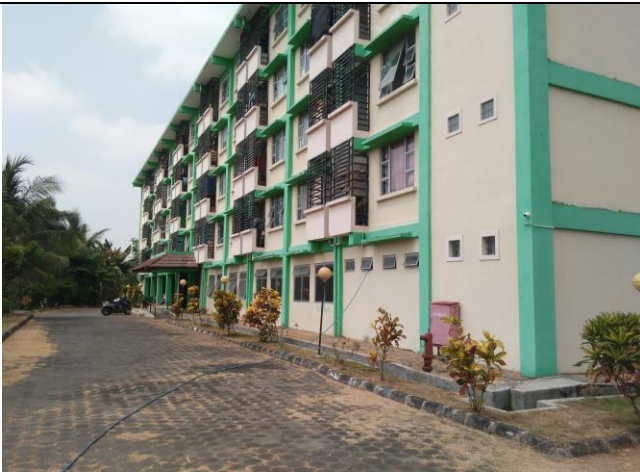
<p>Di sekitar bangunan rumah susun Mranggen tidak terdapat pohon besar yang akarnya dapat mengganggu pondasi dari bangunan ini.</p>

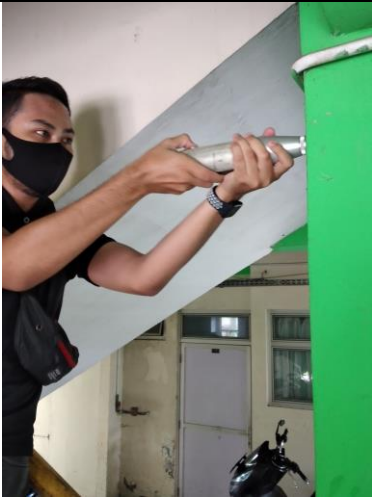
18.	Kolom tangga lantai 1

<p>Kolom pada tangga lantai 1 tidak mengalami kerusakan, hanya diambil kolom normal yang tidak mengalami kerusakan untuk <i>hammer test</i>.</p> <p>Terdapat pada denah lampiran 3; kode 3</p>
19.	Kolom tangga lantai 2

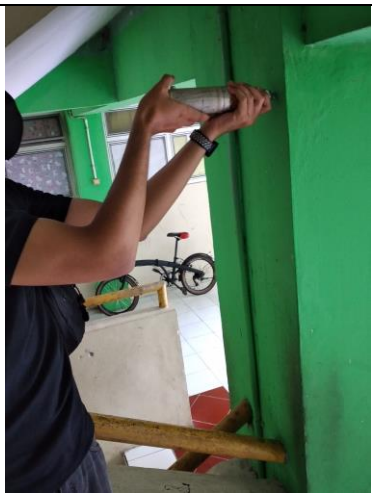
<p>Kolom pada tangga lantai 2 tidak mengalami kerusakan, hanya diambil kolom normal yang tidak mengalami kerusakan untuk <i>hammer test</i>.</p> <p>Terdapat pada denah lampiran 4; kode 2</p>

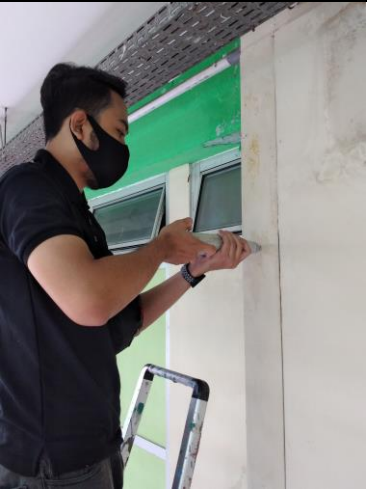
20.	Kolom MG02-03

A man wearing a black t-shirt and a black face mask is standing on a silver step ladder. He is using a hammer to test a vertical concrete column. The column is light-colored and shows some signs of wear. In the background, there is a window with a green frame and a brick wall.	<p>Kolom mengalami rembes, dilakukan uji <i>hammer test</i>.</p> <p>Terdapat pada denah lampiran 4; kode 1</p>
21.	Kolom Mushola

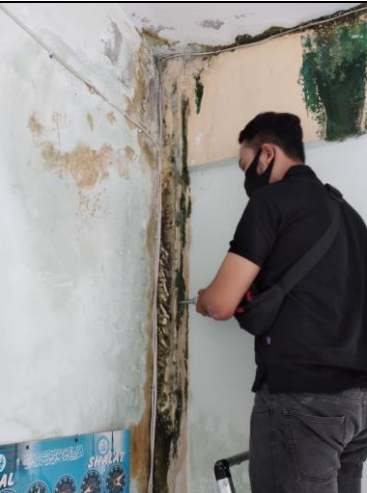
A man wearing a black t-shirt and a black face mask is standing on a silver step ladder. He is using a hammer to test a vertical concrete column. The column is light-colored and shows significant signs of water damage, including brown stains and peeling plaster. In the background, there is a wall with a blue and white poster.	<p>Kolom mengalami rembes, dilakukan uji <i>hammer test</i>.</p> <p>Terdapat pada denah lampiran 3; kode 2</p>
