## **BAB V**

### **ANALISIS DATA DAN PEMBAHASAN**

Penelitian tentang perbaikan perkerasan di simpang empat pada ruas jalan Yogyakarta – Barongan (Imogiri) ini bertujuan untuk menentukan alternatif desain perkerasan yang tepat dan besarnya biaya yang diperlukan. Berdasarkan tujuan tersebut, maka berikut ini pemaparan hasil analisis terhadap data yang didapatkan.

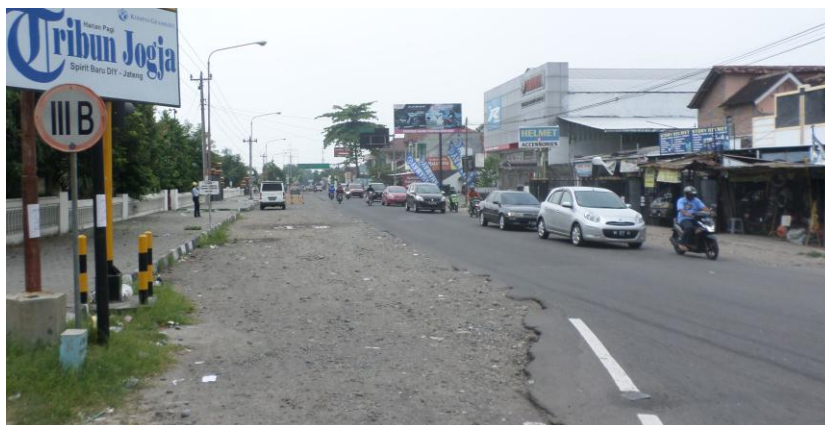
Ruas Jalan Yogyakarta – Barongan (Imogiri) mempunyai lebar eksisting 5 m yang terdiri dari 2 lajur 2 arah dan pada STA 0+000 terdapat persimpangan bersinyal yang kondisi perkerasannya rusak akibat gaya rem. Kondisi simpang ditampilkan pada Gambar 5.1.

**Gambar 5.1.** Kondisi Simpang di Ruas Jalan Yogyakarta – Barongan (Imogiri)  
(Sumber: Data Primer)

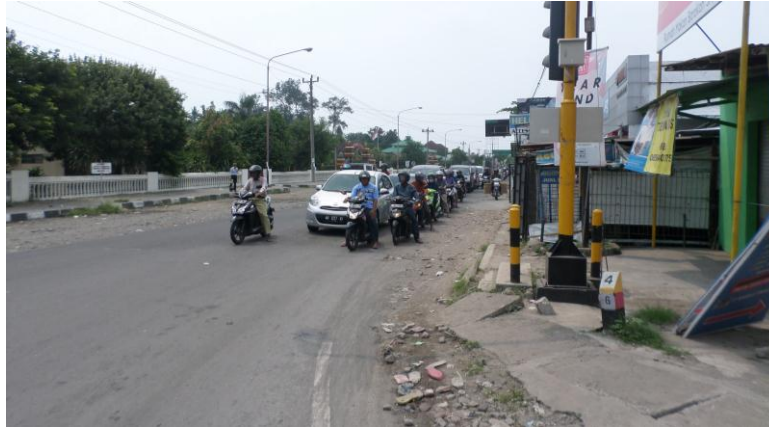
**Gambar 5.2.** Kondisi Permukaan Jalan STA 0+000  
(Sumber: Data Primer)

Foto-foto hasil survey kondisi permukaan jalan ditampilkan pada Gambar 5.2, Gambar 5.3, dan Gambar 5.4.

<b>Lokasi (STA)</b>	<b>Nilai RCI</b>	<b>RCI Rata-rata</b>
0 + 000		5,2
	5,9	
0 + 050		
	4,5	
0 + 100

Berdasarkan nilai RCI (*Road Condition Index*) rata-rata yang diperoleh yaitu sebesar 5,2 menunjukkan bahwa kondisi permukaan jalan adalah cukup, sedikit sekali atau tidak ada lubang, tetapi permukaan jalan tidak rata. Dengan kondisi tersebut maka dapat diambil langkah perbaikan yaitu dengan lapis tambah (*overlay*).

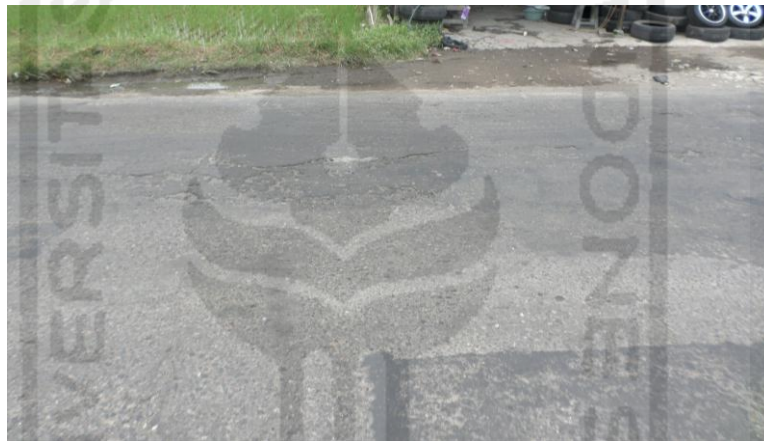
**Gambar 5.3.** Kondisi Permukaan Jalan STA 0+050  
(Sumber: Data Primer)

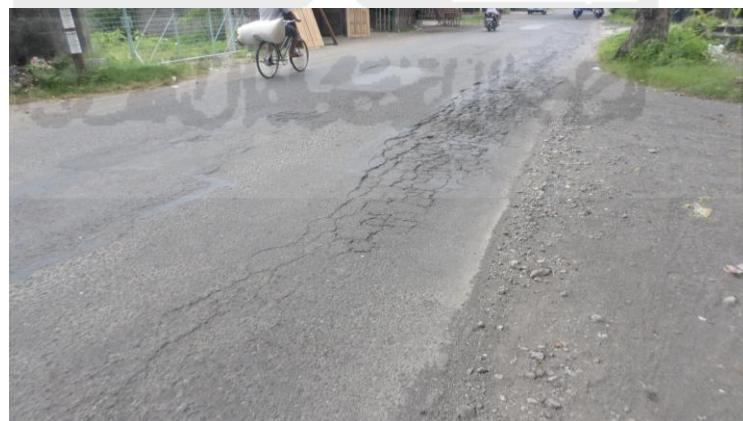
**Gambar 5.4.** Kondisi Permukaan Jalan STA 0+100  
(Sumber: Data Primer)

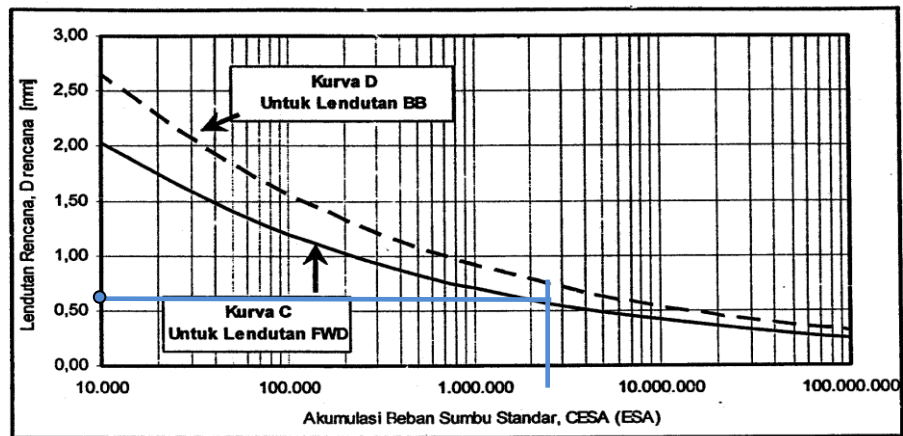
Perencanaan tebal lapis tambah (*overlay*) dapat juga ditentukan dengan menggunakan grafik pada Gambar 3.22 dan Gambar 3.23. Grafik pada Gambar 3.22 menyajikan hubungan antara lendutan dan lalu lintas yang menghasilkan lendutan rencana seperti ditampilkan pada Gambar 5.6. Setelah mendapatkan hasil lendutan rencana, maka hasil tersebut diplotkan pada Gambar 3.23 untuk menentukan tebal lapis tambah (*overlay*) seperti ditampilkan pada Gambar 5.7.

**Gambar 5.6.** Hubungan Antara Lendutan Rencana dan Lalu Lintas

Dari Gambar 5.6, dapat ditentukan bahwa lendutan rencana sebesar 0,70 mm. Kemudian lendutan rencana diplotkan pada grafik 3.23 seperti pada Gambar 5.7.

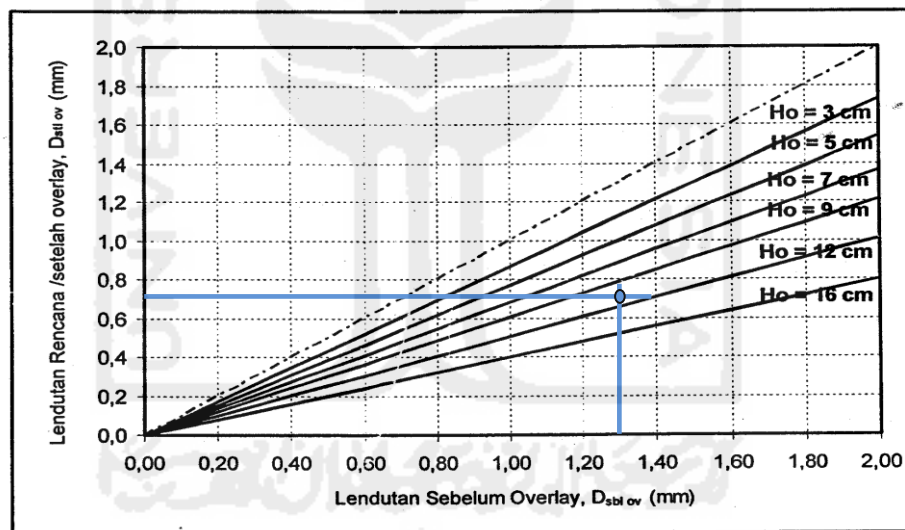
**Gambar 5.7.** Tebal Lapis Tambah (*overlay*)

Berdasarkan Gambar 5.7, tebal lapis tambah (*overlay*) adalah 10,8 cm. Dari hasil tersebut, tebal lapis tambah (*overlay*) yang digunakan adalah 11 cm yang terdiri dari AC-WC 4 cm dan AC-BC 7 cm sesuai dengan Tabel Desain Perkerasan Lentur – Aspal 02/M/BM/2013, untuk lapis aus AC-WC yang

dijinkan minimum 4 cm dan untuk lapis permukaan antara AC-BC diijinkan minimum 6 cm.

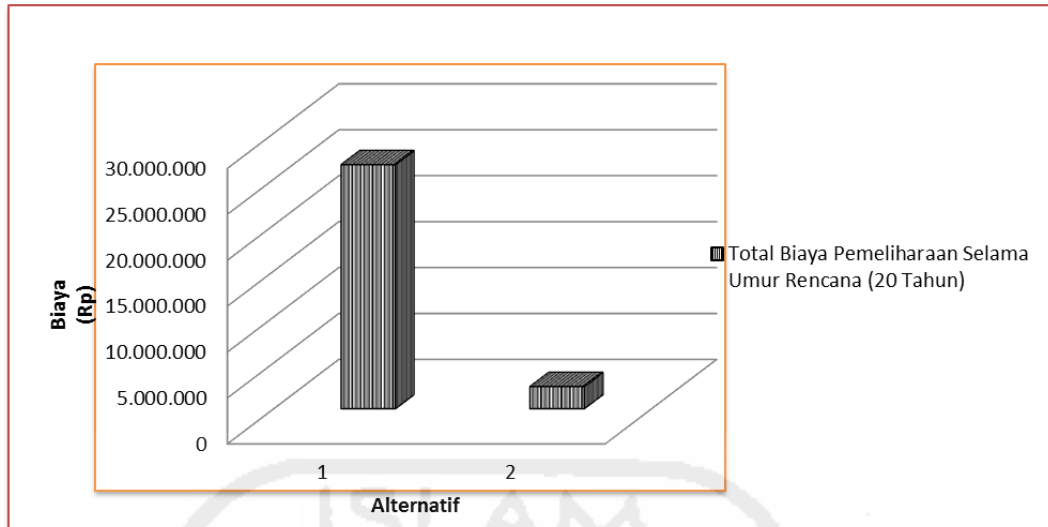
**Gambar 5.11.** Grafik Perbandingan Total Biaya Pemeliharaan Selama Umur Rencana (20 Tahun)

Pada Gambar 5.10 hingga Gambar 5.12 dapat dijelaskan bahwa uraian biaya pekerjaan pada alternatif 1 diperoleh biaya konstruksi sebesar Rp 433.688.000,- dan biaya pemeliharaan selama 20 tahun diperoleh sebesar Rp 26.570.000,-. Sedangkan biaya pekerjaan pada alternatif 2 diperoleh biaya konstruksi sebesar Rp 446.641.000,- dan biaya pemeliharaan selama 20 tahun

diperoleh sebesar Rp 2.412.000,-. Sehingga total biaya pekerjaan masing-masing alternatif yaitu alternatif 1 Rp 460.258.000,- dan alternatif 2 Rp 449.053.000,-. Jika dibandingkan perbedaan biaya struktur perkerasan alternatif 1 dengan struktur perkerasan pada alternatif 2 terdapat selisih biaya sebesar:

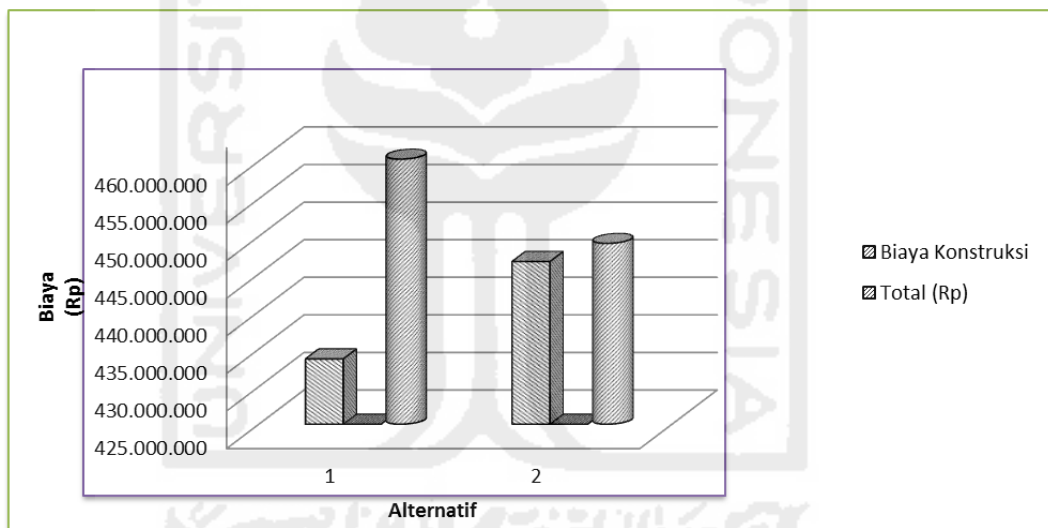
**Gambar 5.12.** Grafik Perbandingan Biaya Konstruksi dan Biaya Total Alternatif 1 dan Alternatif 2

Gambar 5.12 memperlihatkan bahwa biaya total meliputi biaya konstruksi dan biaya pemeliharaan dari hasil yang diperoleh menunjukkan bahwa biaya alternatif 2 (perkerasan beton semen (*rigid pavement*)) lebih murah jika dibandingkan dengan biaya alternatif 1 (pelebaran aspal (*flexible pavement*), pelapisan ulang (*overlay*), penggantian aspal lama dengan perkerasan beton semen (*rigid pavement*)) sebesar 2,43%.

$$\begin{aligned}\text{alternatif 1} - \text{alternatif 2} &= 460.258.000 - 449.053.000 \\ &= 11.205.000\end{aligned}$$

$$\begin{aligned}\text{selisih dalam persen} &= \frac{11.205.000}{460.258.000} \times 100\% \\ &= 2,43 \%\end{aligned}$$
