## UJI EKSPERIMENTAL PENGARUH *GLASS FIBRE REINFORCED POLYMER (GFRP)* TERHADAP PERKUATAN SENGGANG KOLOM BETON BERTULANG

Zia Betros Malikul A<sup>1</sup>, Atika Ulfah Jamal<sup>2</sup>

<sup>1</sup> Mahasiswa Program Studi Teknik Sipil, Fakultas Teknik Sipil dan Perencanaan, Universitas Islam Indonesia

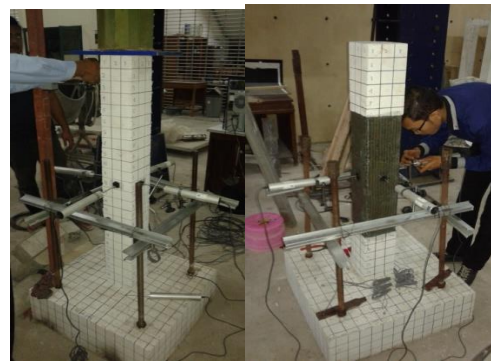
Pada pengujian ini data simpangan diambil dari 4 sisi dan diambil pada tengah bentang. Besarnya simpangan ini diukur dengan menempatkan LVDT pada tempat-tempat tersebut. Penempatan LVDT dapat dilihat pada Gambar 5 berikut.

Gambar 5 Posisi penempatan LVDT

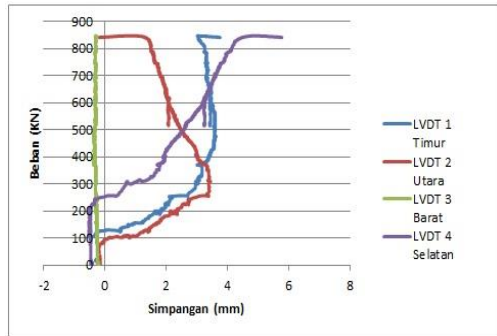
Gambar 7 grafik hubungan beban-simpangan LVDT benda uji KG1

Dari grafik pada Gambar 6 sampai dengan gambar 8 terdapat perbedaan simpangan yang terjadi pada kolom-kolom tersebut. Kolom-kolom yang diuji pada pengujian ini mempunyai dimensi yaitu tinggi dan luasan yang sama akan tetapi terdapat 1 buah kolom tanpa perkuatan sebagai kolom standar dan 2 buah kolom dengan perkuatan pada bagian lapangan dengan menggunakan *GFRP* sehingga kemampuan menahan beban dan nilai simpangan pun berbeda-beda. LVDT 1, LVDT 2, LVDT 3, dan LVDT 4 digunakan untuk mengetahui besarnya simpangan pada daerah tengah kolom dimana pada daerah ini kemungkinan mengalami daerah simpangan terbesar. Nilai pembacaan simpangan maksimum dari setiap benda uji dapat dilihat pada Tabel 2 berikut.

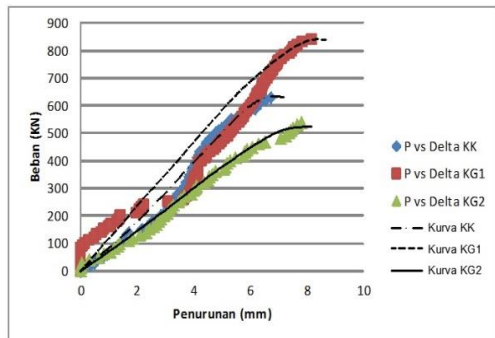
Gambar 9 Grafik hubungan beban-penurunan dial KS, KG1 dan KG2

Dari grafik pada Gambar 9 dapat dilihat pada saat peningkatan pembebanan nilai penurunan pun semakin meningkat, pembacaan dial dilakukan dengan nilai pembebanan kelipatan 10 KN. Beban maksimum dan nilai penurunan pada kolom dapat dilihat pada Tabel 3 sebagai berikut.

Dari Tabel 3 dapat dilihat bahwa benda uji kolom yang dilapisi *GFRP* mempunyai beban lebih besar dan mengalami penurunan yang lebih besar dibandingkan dengan benda uji yang tidak dilapisi *GFRP*. Hal ini membuktikan bahwa pengaruh *GFRP* sebagai pengekang dan perkuatan kolom mampu meningkatkan kapasitas beban aksial

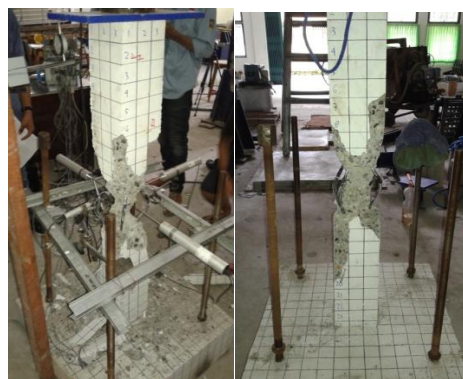
Kerusakan yang terjadi pada KS adalah kerusakan tekuk (*buckling*) pada daerah lapangan kolom dan saat beban maksimum terjadi kolom mengalami keruntuhan mendadak (*sudden failure*) disertai dengan suara ledakan keras akibat energi disipasi pada beton saat mengalami pembebanan, karena tidak memberikan tanda-tanda kerusakan seperti retakan atau terkelupasnya selimut beton, hal ini mungkin karena beton menjadi getas. Selain itu juga kerusakan yang terjadi pada benda uji KS adalah kerusakan tekuk (*buckling*) dan kegagalan kolom yang tidak terkekang (*unconfined concrete*) yang terjadi diakibatkan karena jarak tulangan sengkang yang berfungsi sebagai pengekang yang terlalu jauh, dimana jarak tulangan pengekang digunakan adalah 200 mm.

Gambar 16 Kerusakan KS

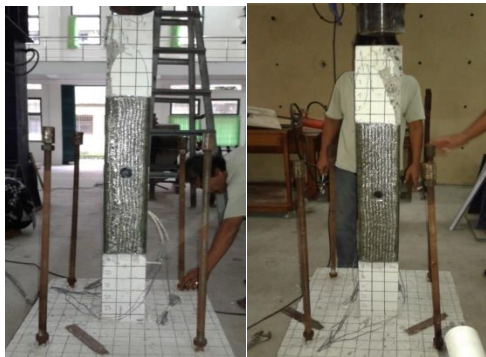
Kerusakan kolom mengalami kegagalan material dimana kolom mengalami keretakan dan *spalling* pada bagian ujung kolom. Awalnya permukaan kolom mengalami retak rambut, dengan meningkatnya beban, penjarangan dan lebar retak permukaan makin banyak dan membesar hingga selimut beton terkelupas (*spalling*), hal ini dikarenakan posisi *load cell* yang tidak sentris dengan permukaan kolom, sehingga kerusakan hanya terjadi pada bagian atas kolom, untuk daerah lapangan yang diselimuti oleh *GFRP* tidak menunjukkan kerusakan sama sekali seperti terkelupasnya lapisan *GFRP* dengan beton atau sobeknya lapisan *GFRP* itu sendiri.

Hal ini membuktikan bahwa pengaruh *GFRP* sebagai pengekang terhadap kolom mampu merubah pola dan posisi kerusakan yang awalnya diperkirakan kerusakan akan terjadi pada bagian tengah kolom seperti benda uji KS berpindah ke bagian atas kolom.

Gambar 17 Pola keretakan KG1

Gambar 18 Kerusakan KG1

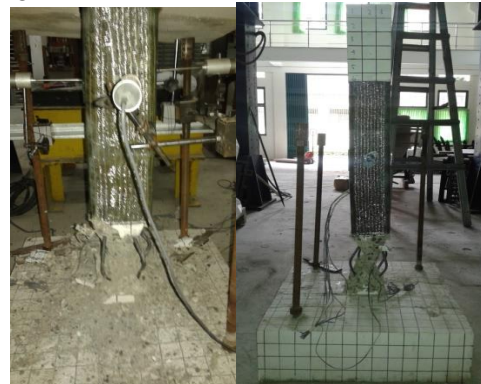
Kerusakan KG2 mengalami keruntuhan pada bagian bawah kolom. Awalnya pada bagian bawah mengalami retak rambut dengan arah horizontal (lentur), dengan meningkatnya beban, penjaralan dan lebar retak permukaan bagian bawah kolom makin banyak dan membesar, saat beban maksimum terjadi keruntuhan mendadak (*sudden failure*) disertai dengan suara ledakan keras akibat energi disipasi pada beton selama mengalami pembebanan. Untuk daerah lapangan yang diselimuti oleh *GFRP* tidak menunjukkan kerusakan sama sekali seperti terkelupasnya lapisan *GFRP* dengan beton atau sobeknya lapisan *GFRP* itu sendiri. Hal ini membuktikan bahwa pengaruh *GFRP* sebagai pengekang

terhadap kolom mampu merubah pola dan posisi kerusakan yang awalnya diperkirakan kerusakan akan terjadi pada bagian tengah kolom seperti benda uji KS berpindah ke bagian bawah kolom.

Gambar 19 Kerusakan KG2
