## **BAB III**

### **ANALISA DAN PEMECAHAN PERMASALAHAN**

#### **1.1 Analisis Revitalisasi Kawasan Pecinan Ketandan**

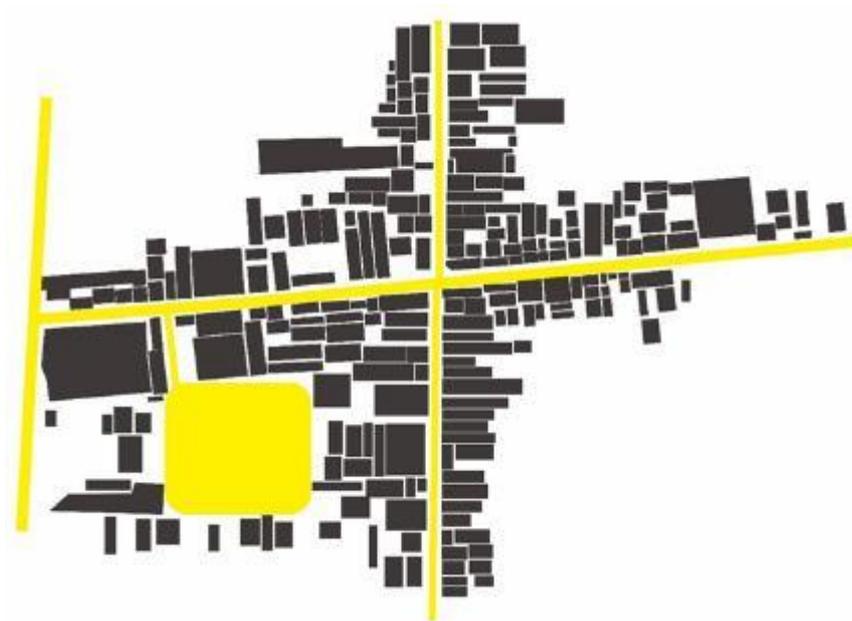
Gambar 1. Peta Kawasan Pecinan Ketandan.

Batas Wilayah :

- Batas wilayah sisi utara : Jl. Suryatmajan
- Batas wilayah sisi Selatan : Pasar Bringharjo
- Batas wilayah sisi Barat : Jl. Malioboro

- Batas Sisi Timur : Jl. Ketandan Wetan

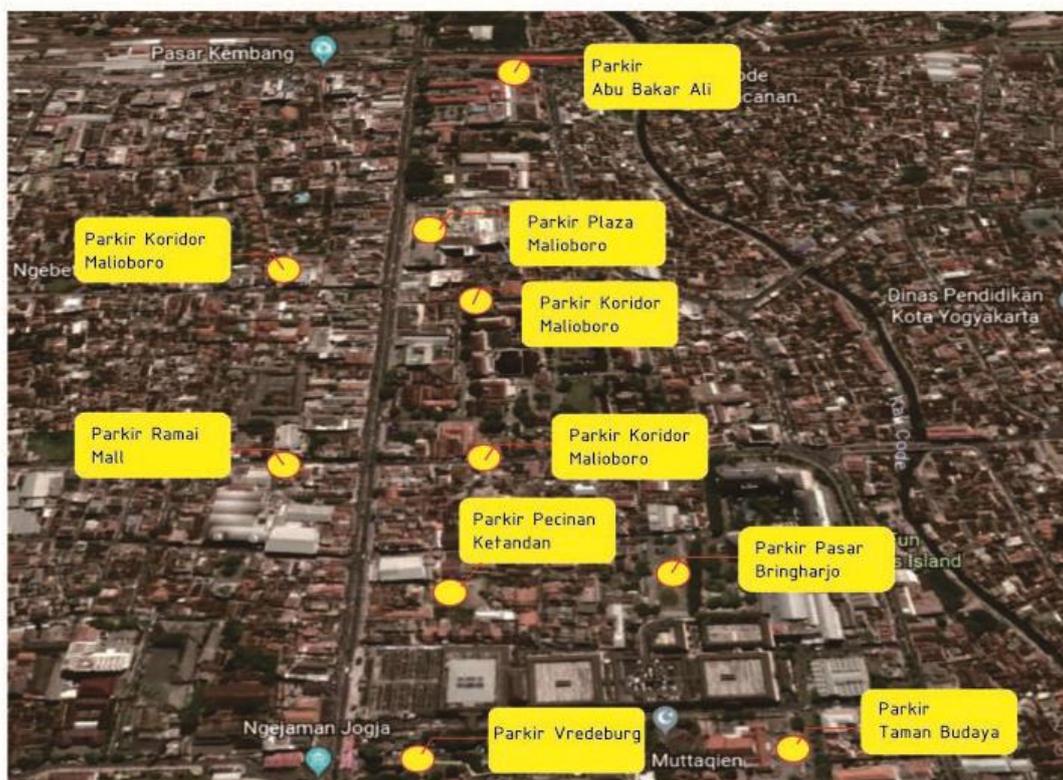
Gambar 5. Ketersediaan Kantong Parkir.

Karena pola kantong parkir yang ada dikawasan rata-rata berada di koridor-koridor jalan menuju Malioboro membuat kawasan menjadi tidak tertata karena banyaknya kendaraan yang parkir di sembarang tempat belum lagi banyak kendaraan yang masih belum mendapatkan parkir untuk meletakkan kendaraan mereka itu membuat pengunjung yang ada disana menjadi ingin meletakkan kendaraan mereka di sembarang tempat dan mengganggu aktivitas didalamnya.

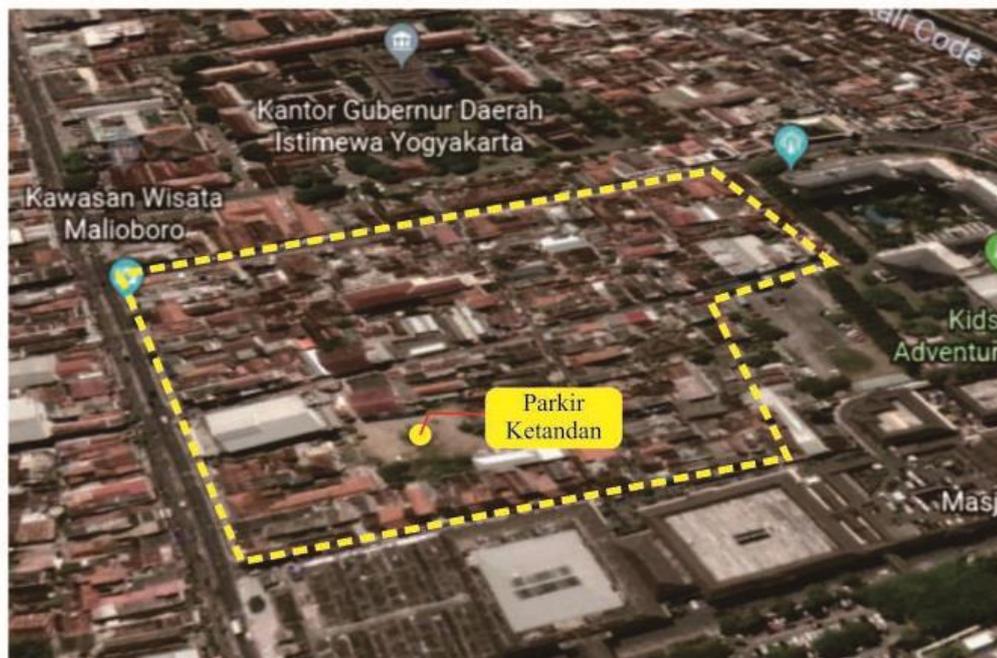
Gambar 6. Kantong Parkir Ketandan.

Di kawasan Kampung Pecinan Ketandan memiliki kantong parkir yang berada di atas lahan kosong Pecinan. Kendaraan yang ingin ke malioboro atau masyarakat itu sendiri biasa meletakkan kendaraan mereka di lokasi tersebut. Namun dilokasi ini akan di bangun bangunan baru sebagai fasilitas pendukung dari kawasan Heritage Center dengan begitu kantong parkir di kawasan ketandan ini akan menggunakan basement pada bangunan untuk menampung kendaraan yang ingin memasuki kawasan Pecinan Ketandan. Rencana sirkulasi keluar dan masuk kendaraan untuk parkir yaitu melalui pintu utama yang berada di jalan malioboro kemudian masuk ke dalam kawasan Pecinan yaitu jalan Ketandan dimana terdapat gapura yang dulunya adalah sebagai parkir lahan kosong dan kemudian menjadi basement. Parkir kendaraan bermobil ke dalam basement kemudian arah sirkulasi keluar bangunan ke arah Jl. Remujung kemudian masuk kembali ke kawasan Pecinan dan keluar meninggalkan kawasan Heritage Center menuju jl. Suryatmajan.

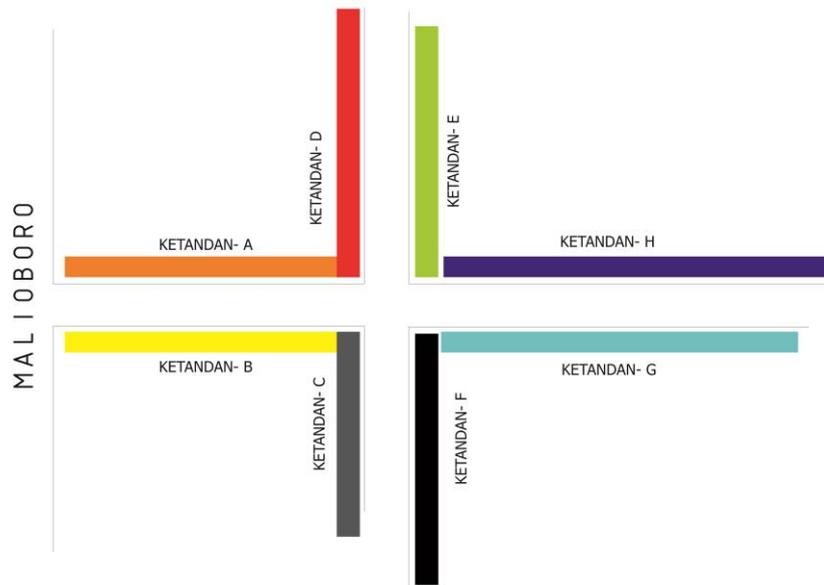
Gambar 8. Blok Massa Bangunan Pecinan Ketandan.

Bangunan eksisting adalah bangunan yang sudah ada di dalam suatu kawasan. Kawasan Pecinan Ketandan merupakan kawasan padat penduduk. Kawasan Pecinan itu sendiri merupakan salah satu kawasan budaya yang di lindungi karena memiliki banyak nilai sejarah. Namun seiring dengan berjalannya waktu kawasan tersebut sudah mulai berubah. Bangunan-bangunan mulai dilakukan renovasi sedemikian rupa sehingga menghilangkan ciri dan citra dari kawasan Pecinan tersebut. Banyak terdapat bangunan-bangunan lama yang telah di renovasi. Tipologi dari bangunan di kawasan Pecinan Ketandan adalah bangunan rumah toko yang memiliki dua hingga tiga lantai. Berikut adalah gambar bangunan-bangunan di kawasan Pecinan ketandan yang telah di renovasi sehingga memudahkan citra kawasan kampung Pecinan.

Dapat dilihat dari gambar-gambar massa bangunan di atas banyak terdapat bangunan-bangunan yang telah di renovasi sedemikian rupa sehingga merubah fasad bangunan menjadi moderen dan meninggalkan ciri arsitektur Tionghoa. Sehingga ini perlu dilakukan upaya untuk mempertahankan nilai-nilai sejarah pada bangunan sehingga tidak hilang seiring dengan berjalannya waktu. Upaya ini dilakukan dengan melakukan sebuah rancangan yang akan menjadi guide line. Guide line rancangan ini berfungsi untuk masa yang akan datang yaitu 20 tahun ke depan. Sehingga bangunan-bangunan baru yang telah rusak dan ingin melakukan renovasi bangunan harus menggunakan rancangan guide line yang telah di buat dengan unsur-unsur nilai sejarah dari arsitektur tionghoa sehingga tidak dapat dilakukan renovasi perubahan sedemikian rupa yang kemudian semakin menghilangkan nilai sejarah dari arsitektur Tionghoa di kawasan Pecinan Ketandan. Upaya pengembalian citra pada Kawasan Pecinan ini membutuhkan proses yang cukup lama dan bertahap. Berikut adalah perbedaan antara bangunan lama dan bangunan baru di kawasan Pecinan Ketandan.

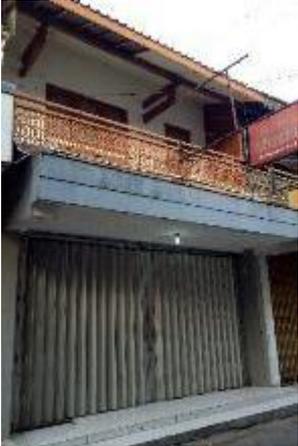
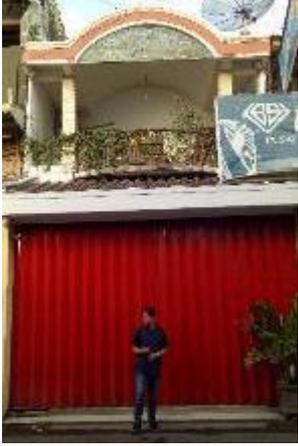
<p>Pada bangunan lama menggunakan atap pelana sedangkan bangunan baru tidak menggunakan atp pelana dan pada bagian teras bangunan terdapat kolom-kolom yang bukan merupakan ciri dari arsitektur Tionghoa.</p>

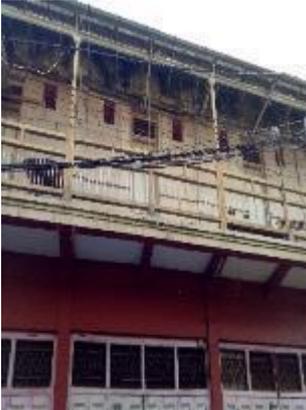
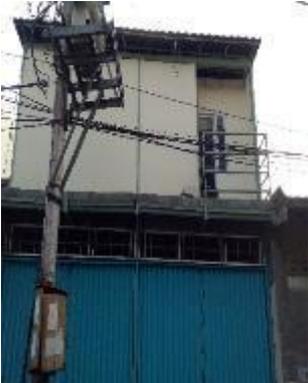
<p>Pada bangunan lama menggunakan atap pelana sedangkan pada bangunan baru menggunakan atap miring dengan material asbes. Dapat dilihat bangunan ini terkesan minimalis tanpa ornament. apapun yang menverminkan unsur arsitektur Tionghoa.</p>

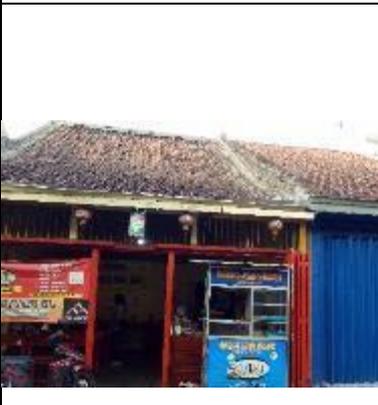
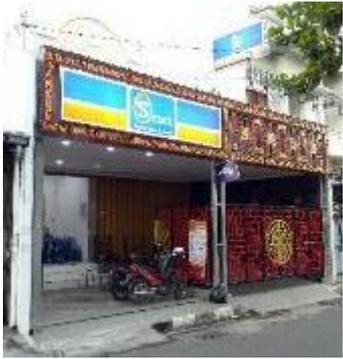
<p>Bangunan baru memiliki ornamen cina pada pagar dan warna ciri khas Tionghoa namun bangunan ini tidak menggunakan atap pelana seperti pada contoh gambah bangunan lama.</p>

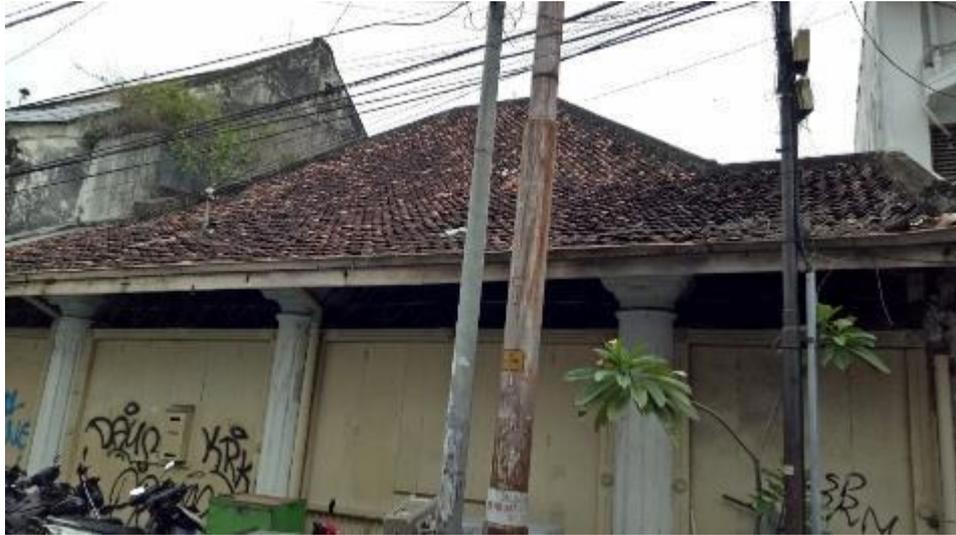
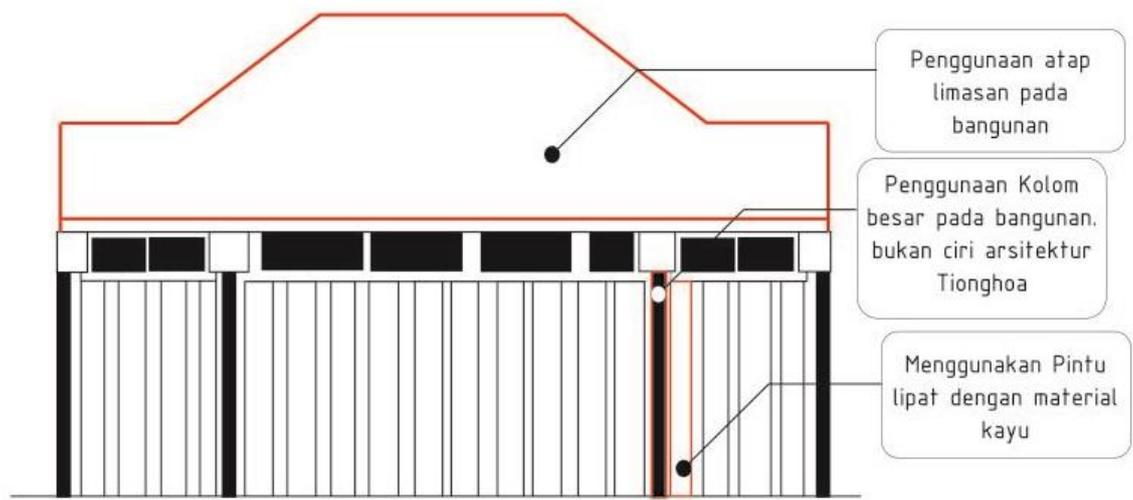
Gambar 18. Tampak Bangunan Kampung Pecinan.

Pada bangunan ini menggunakan bentukan atap limasan dan menggunakan pintu lipat dengan material kayu berwarna cream, warna pada bangunan ini tidak mencolok seperti ciri khas dari arsitektur Tionghoa. Pada bangunan ini juga terdapat kolom yang besar seperti pada gambar. Di atas pintu lipat terdapat bukaan ventilasi pada bangunan. Bangunan ini adalah bangunan satu lantai. Bangunan ini lebih mencerminkan arsitektur Eropa dibandingkan dengan arsitektur Tionghoa karena dari adanya kolom balok pada muka bangunan.

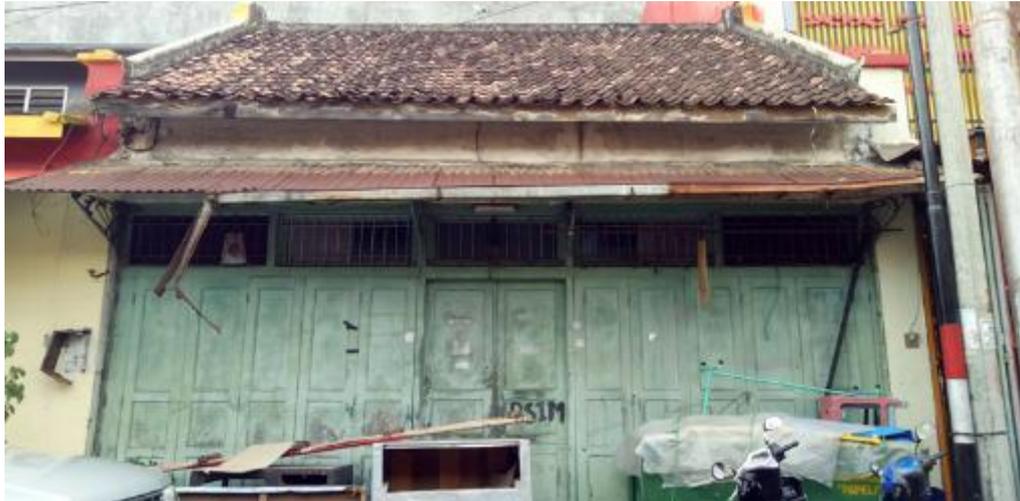
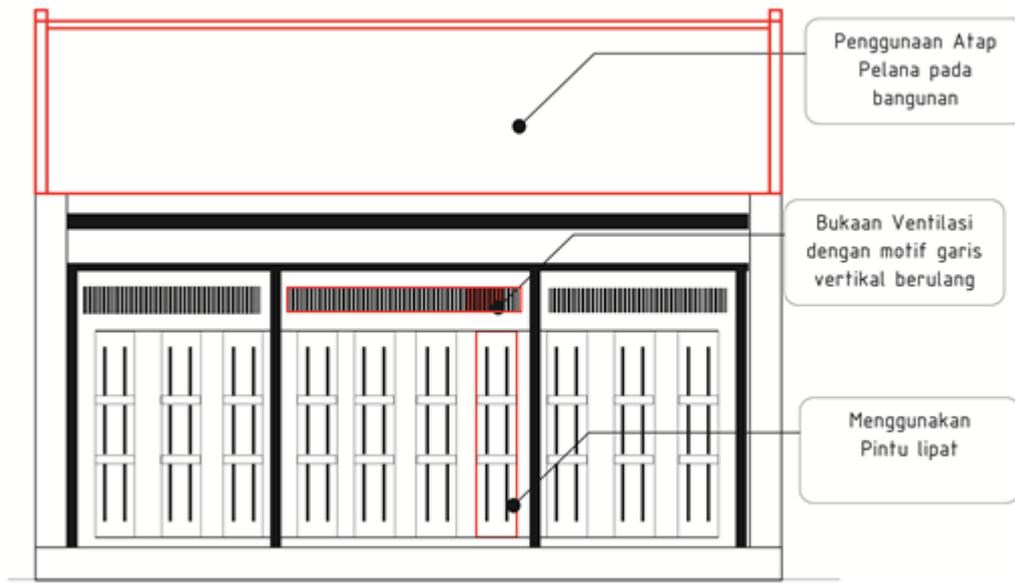
Gambar 19. Tampak Bangunan Kampung Pecinan.

Bangunan ini memiliki tipe satu lantai dengan menggunakan atap pelana dan pintu lipat pada bangunan sistem sirkulasi pada bangunan ini melalui ventilasi yang berada di atas pintu dengan pengulangan garis vertikal seperti jeruji besi pada ventilasi yang di gunakan. Warna pada bangunan ini tidak mencolok seperti ciri arsitektur Tionghoa yang seperti yang telah penulis kaji pada sub bab sebelumnya.

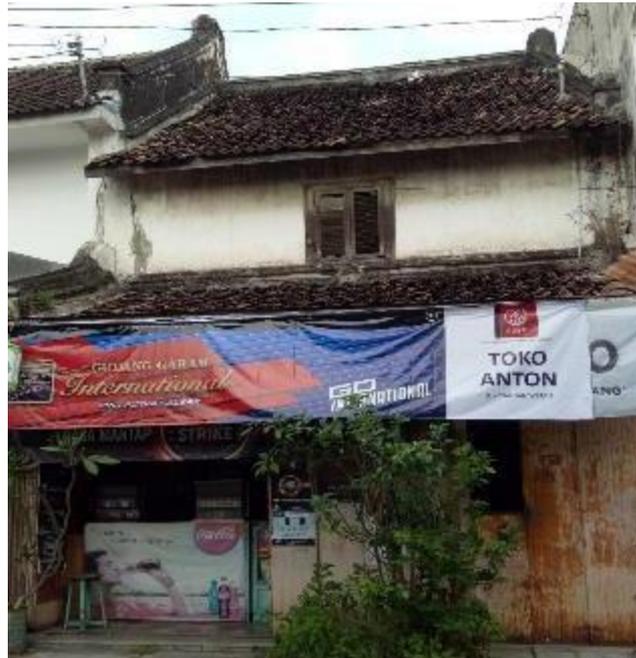
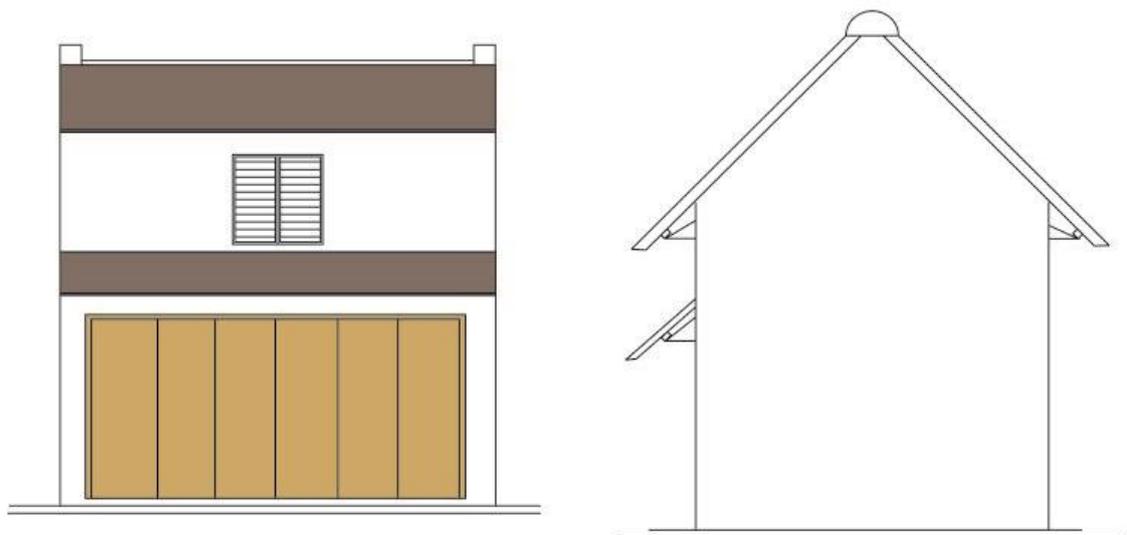
Gambar 20. Tampak Bangunan.

Bangunan ini berfungsi sebagai rumah dan toko memiliki 2 lantai pada bangunan. Pada lantai satu berfungsi sebagai area dagang dan pada lantai kedua sebagai fungsi hunian. Seperti gambar diatas bangunan ini menggunakan atap pelana dengan bubungan di atasnya. Bangunan ini menggunakan ventilasi dari material kayu dengan dua daun jendela dengan motif garis horizontal. Bangunan ini menggunakan pintu lipat dengan

material kayu. Corak warna pada bangunan ini terbilang natural karena menggunakan warnah yang tidak mencolok melainkan menggunakan warna cream pada bangunan.

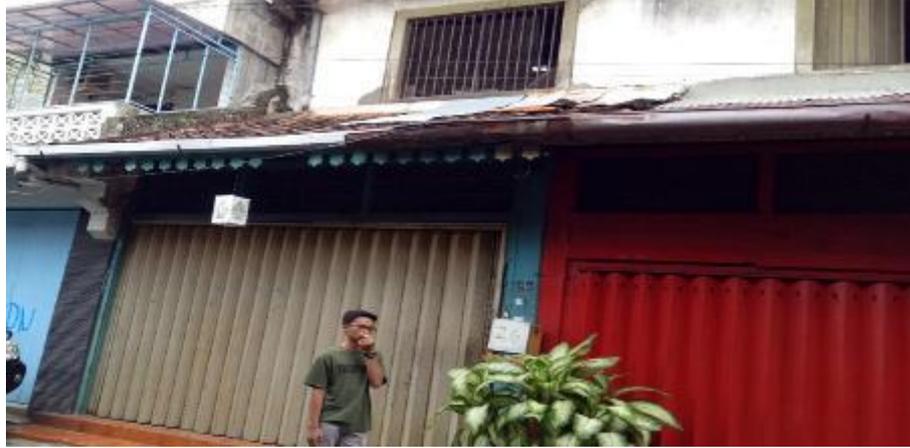
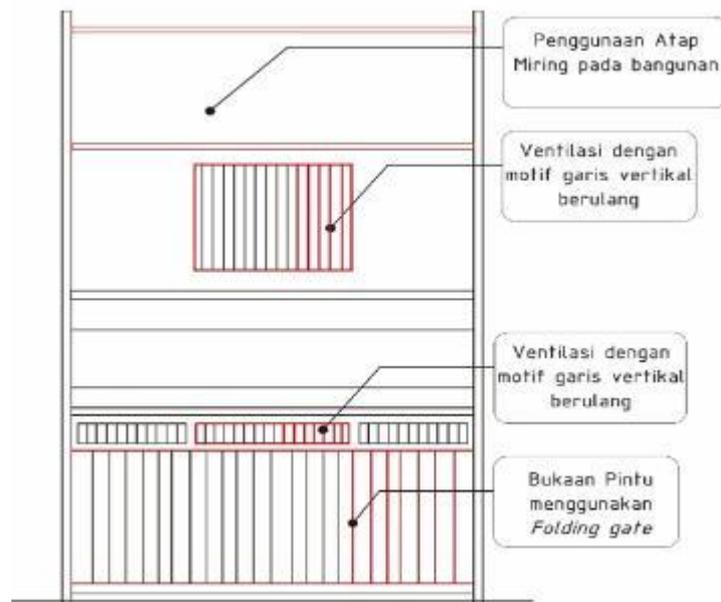
Gambar : Tampak bangunan Kampung Pecinan

Gambar di atas adalah salah satu contoh bangunan di kawasan Pecinan Ketandan yang berfungsi sebagai rumah toko atau biasa disebut dengan RUKO. Kawasan pecinan identik dengan tipe bangunan rumah toko karena mayoritasnya sebagai pedagang. Pada bangunan ini memiliki 2 lantai pada lantai pertama sebagai toko dan lantai ke dua sebagai hunian pemilik dari bangunan tersebut. Bangunan ini menggunakan atap pelana dengan pintu geser. Ventilasi pada bangunan terdapat di atas pintu dan pada lantai kedua

dengan motif seperti jeruji besi. Bangunan ini tidak menggunakan warna bangunan yang mencolok melainkan menggunakan warna cream.

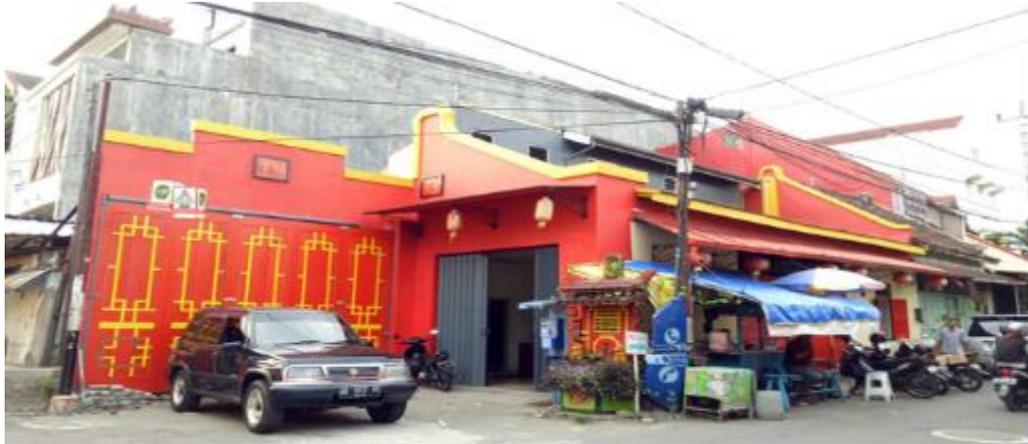
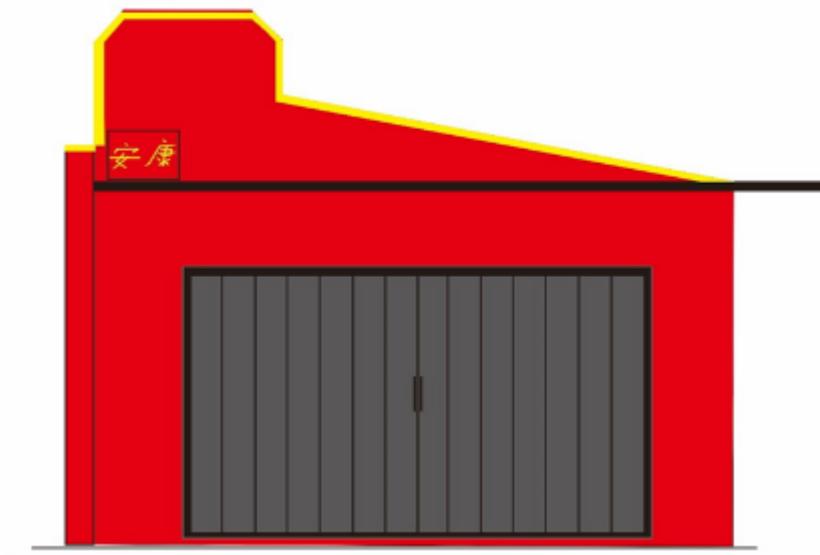
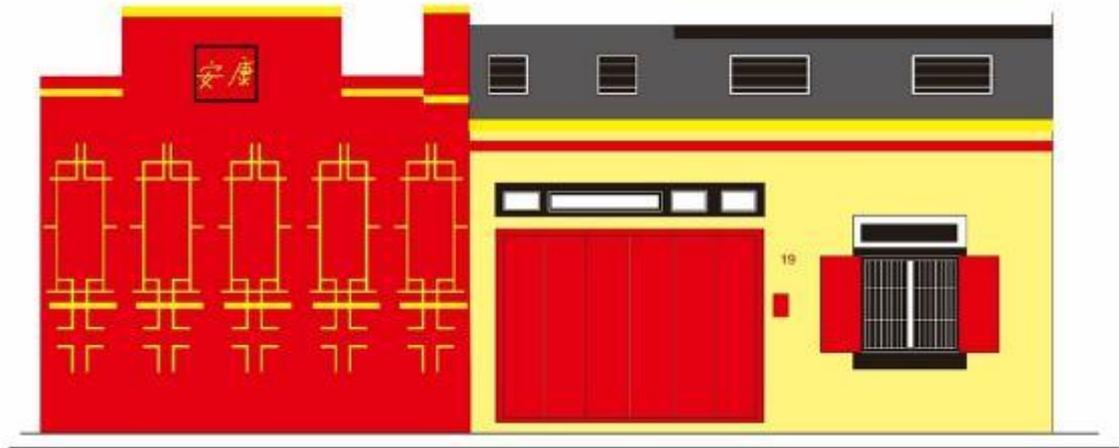
Gambar 21. Tampak Selatan (sisi depan) Bangunan.

Salah satu contoh bangunan milik warga etnis Tionghoa adalah seperti pada gambar diatas yaitu bangunan menggunakan warna cerah seperti merah dengan list garis berwarna kuning, menggunakan pintu lipat dengan ventilasi diatas pintunya, dan di dinding bagian atas bangunan. Jendela pada bangunan ini memiliki dua daun pintu yang didalamnya ditambahkan pengamanan dengan menggunakan tralis besi dengan motif garis vertikal berulang.

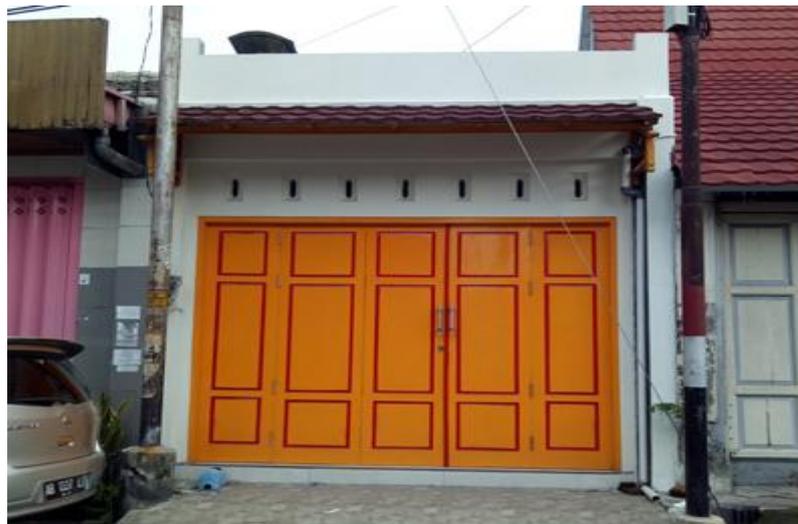
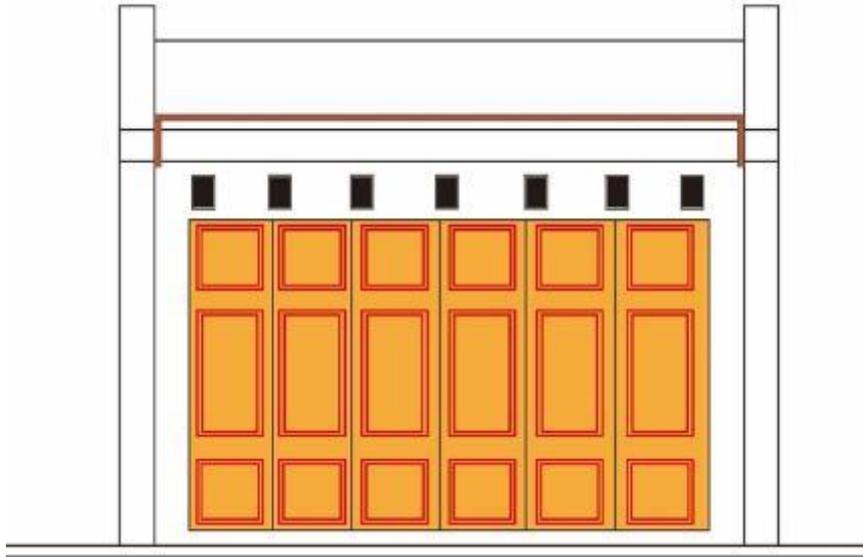
Gambar 23. Tampak pada Bangunan di Kawasan Pecinan.

Rumah milik warga di kawasan Pecinan Ketandan ini hanya memiliki satu lantai saja. Bangunan ini berwarna putih dengan pintu lipat berwarna kuning dengan list merah. Terdapat lubang ventilasi untuk pergantian udara di dalam ruang di atas bukaan pintu. Pada bangunan ini menggunakan atap dag.

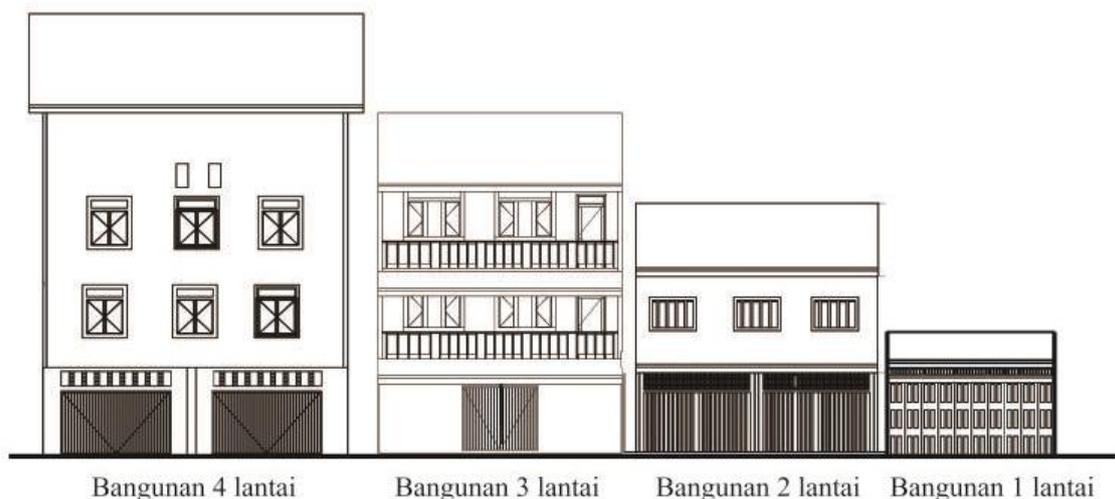
Kawasan Pecinan merupakan kawasan dengan mayoritas sebagai pedagang dengan morfologi bangunan adalah bangunan rumah toko atau biasa di sebut ruko. Bangunan di kawasan ini memiliki 4 tipe rumah hunian. Tipe ini dapat dilihat dari banyaknya lantai yang terdapat di dalam bangunan yang ada di kawasan Pecinan Ketandan. Berikut tipologi dan morfologi dari bangunan di kawasan Pecinan Ketandan.

*Gambar 24. Tipologi bangunan di kawasan Pecinan*

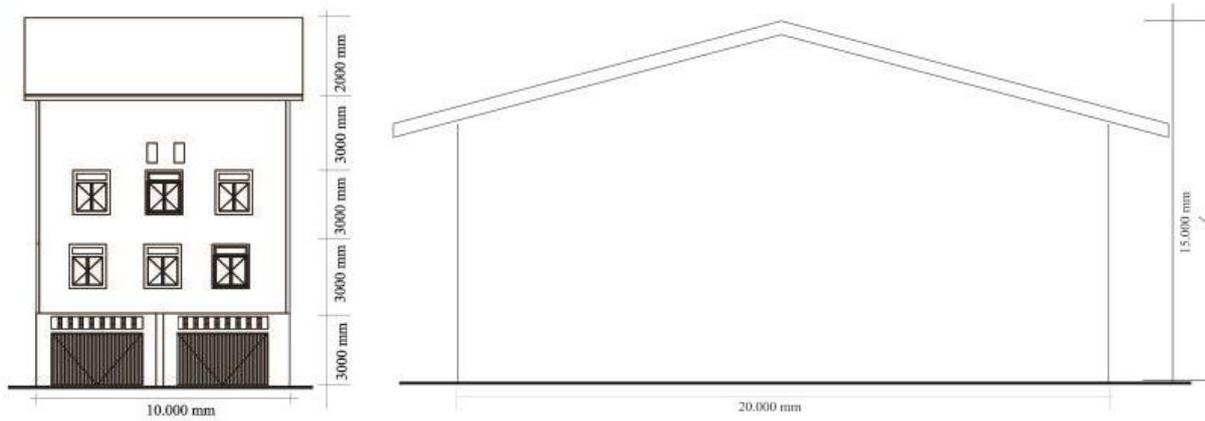
*Gambar 25. Proporsi bangunan 4 lantai di Pecinan*

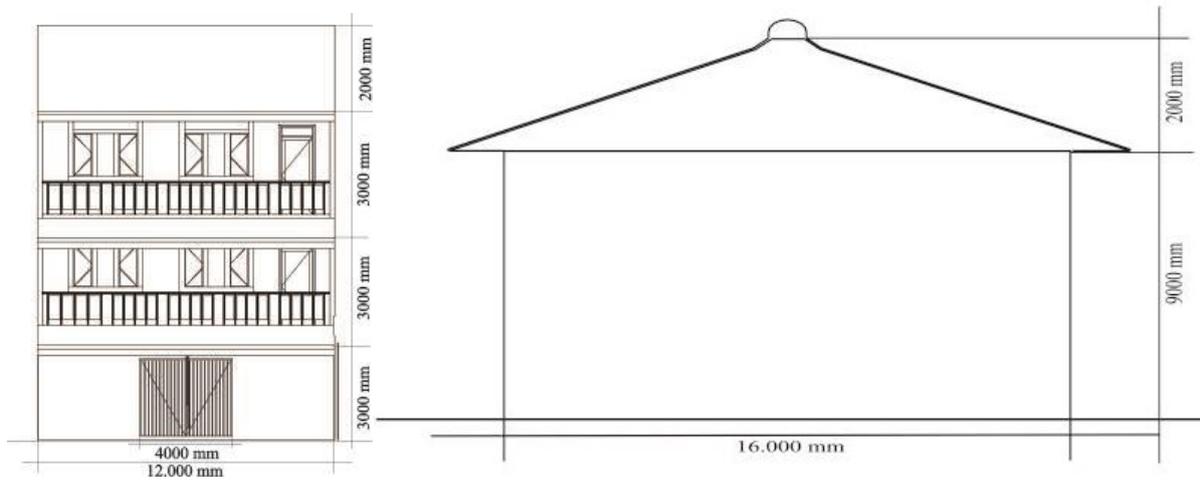
*Gambar 26. Proporsi bangunan 3 lantai di Pecinan*

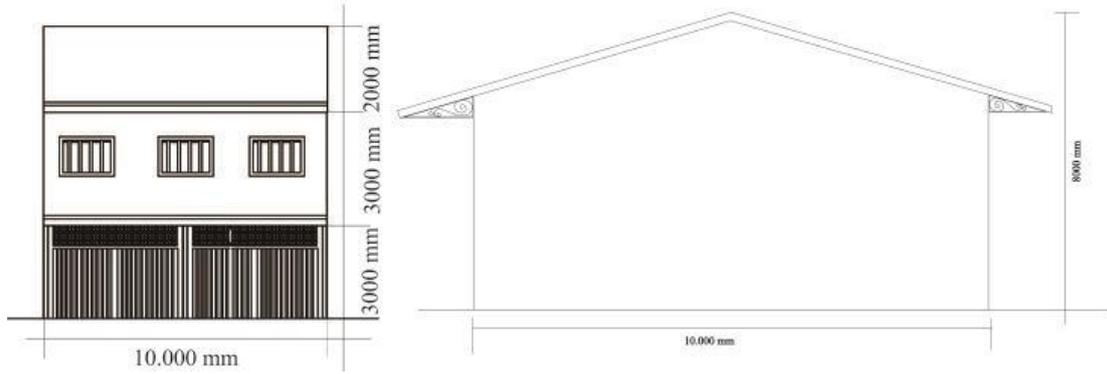
*Gambar 27. Proporsi bangunan 2 lantai di Pecinan*

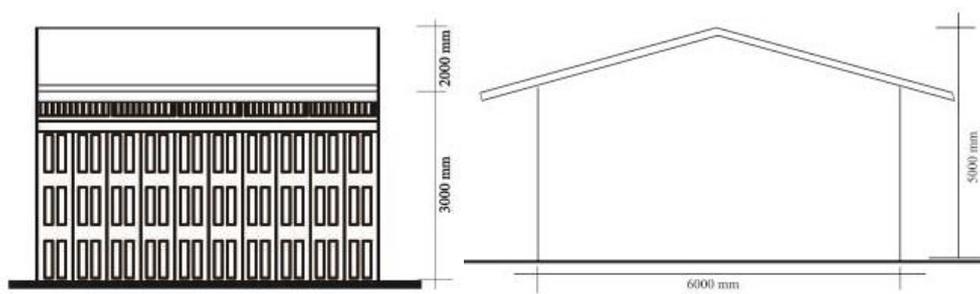
*Gambar 28. Proporsi bangunan 1 lantai di Pecinan*

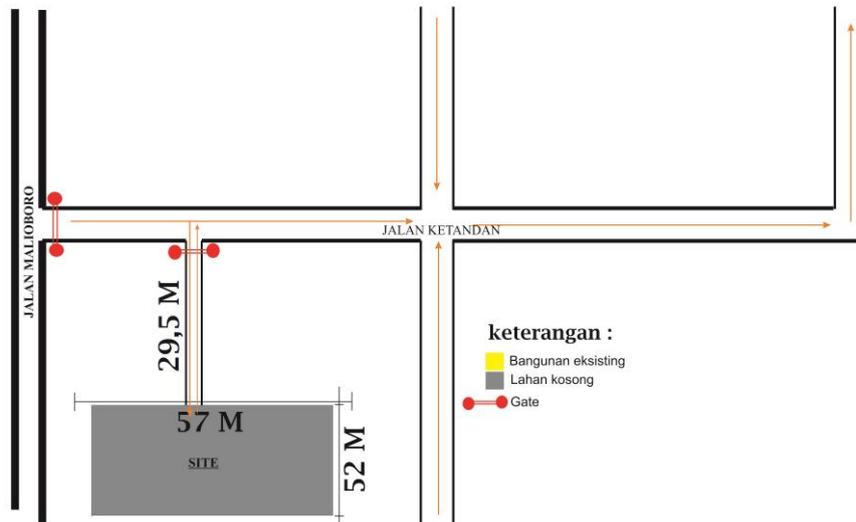
Gambar 29. Lokasi Site Bangunan Baru di Kawasan Pecinan.

Lokasi tapak ini berada di atas lahan kosong Kampung Pecinan Ketandan. Pada lokasi site ini biasa di gunakan sebagai kantong parkir untuk pengunjung meletakkan kendaraan mereka sambil berjalan mengelilingi Pusat Perbelanjaan Malioboro. Lokasi site ini memiliki kondisi kontur tapak yang terbelang datar dengan luas 57x 52 M<sup>2</sup>. Kondisi tapak ini terbelilang panas karena kurangnya pohon pohon penuduh dilokasi site. Membuat keaadann di lokasi menjadi panas. Akses keluar dan masuk site ini hanya melalui satu pintu gate Pecinan itu sendiri sehingga antara mobil masuk dan keluar harus bergantian. Site ini dikelilingi oleh bangunan eksisting. Lokasi site ini nantinya yang akan di jadikan sebagai site untuk bangunan baru yang ada di kawasan Pecinan Ketandan yang berfungsi sebagai wadah untuk aktivitas kebudayaan yang ada di kawasan.

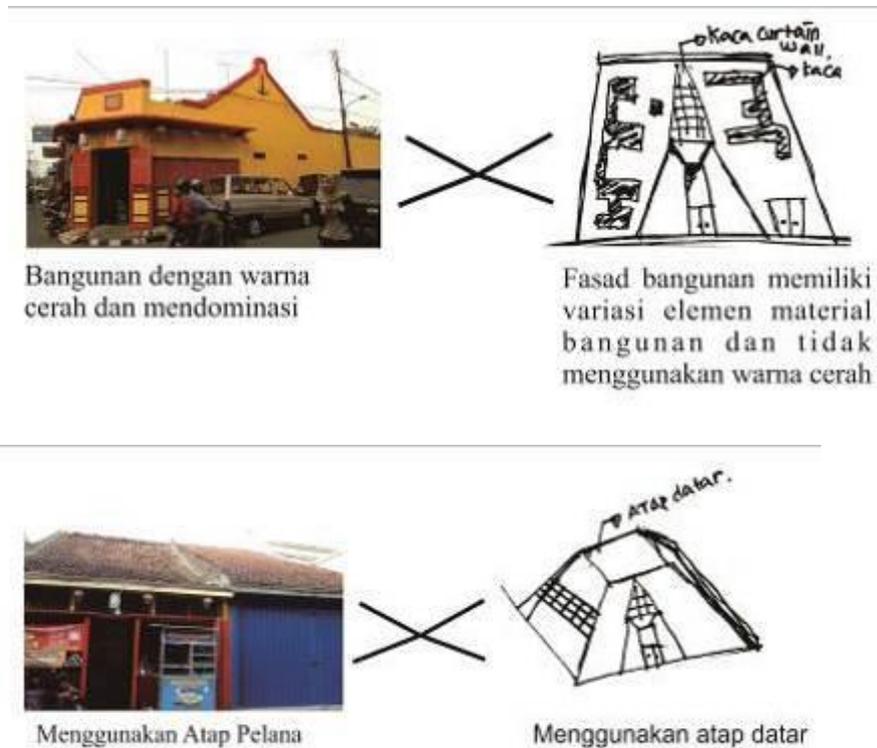
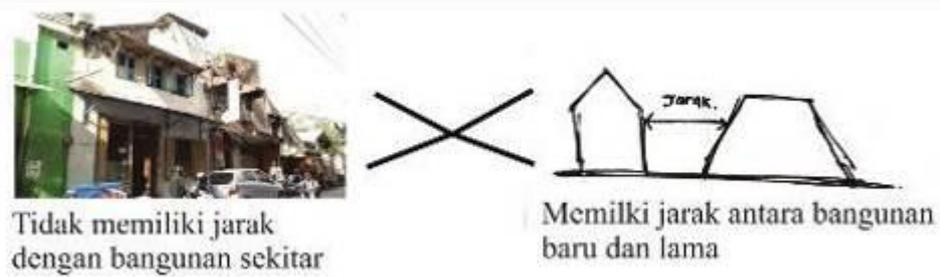
Gambar 32. Sketsa Konsep Penampilan Massa Bangunan Baru di Pecinan Ketandan.

Dapat dilihat dari perbedaan antara elemen arsitektur Tionghoa yang kemudian lawankan dengan arsitektur kontras sehingga menciptakan perbedaan tersendiri. Berikut perancangan terkait penampilan Exhibition Center berdasarkan pendekatan arsitektur kontras dengan arsitektur Tionghoa yang berada di Pecinan Ketandan.

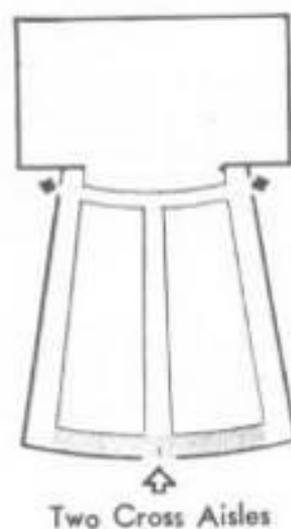
Gambar 34. Pola Panggung Seni Pertunjukan dan Audio Visual

Dari hasil kajian seni pertunjukan yang telah di jabarkan dalam sub bab sebelumnya, dapat disimpulkan bahwa pola dan arah visual penonton dapat menggunakan panggung satu arah yang didalamnya ruang seni pertunjukan terdapat seni tari dewi seribu dan tari kipas. Sedangkan untuk ruang audio visual didalamnya terdapat tayangan sejarah singat mengenaow kawasan Pecinan Ketandan.

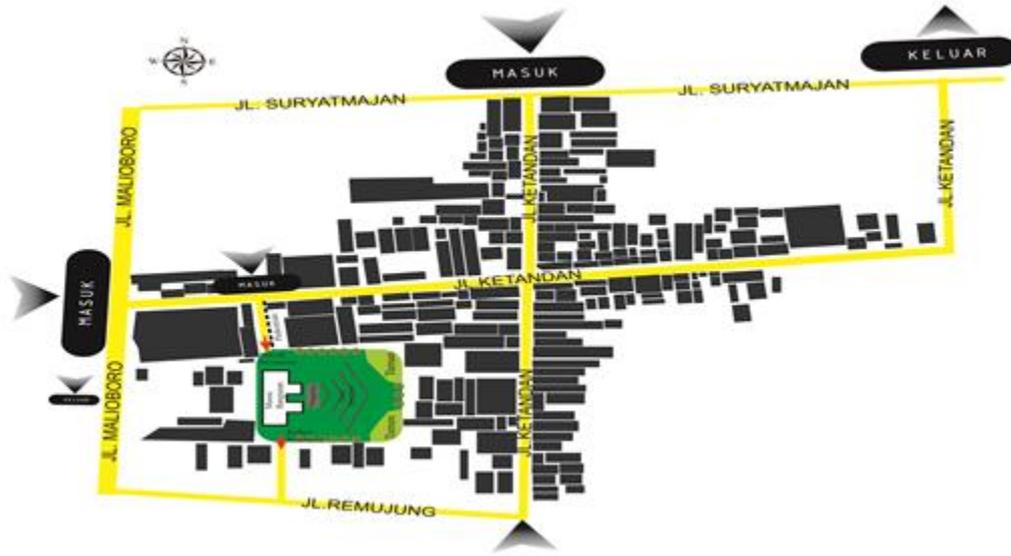
Gambar 35. Rencana Skematik Site Plan.

Kawasan Pecinan Ketandan terletak di lokasi yang dekat dengan pusat perbelanjaan Malioboro. Akses jalur utama menuju Kampung Pecinan ini dapat di akses melalui jalan Malioboro di sebelah timur malioboro terdapat gapura besar berwarna yang bertuliskan Kapoeng Ketandan itulah akses masuk untuk menuju Kampung Pecinan dan kemdian keluar ke arah Jalan Suryatmajan.

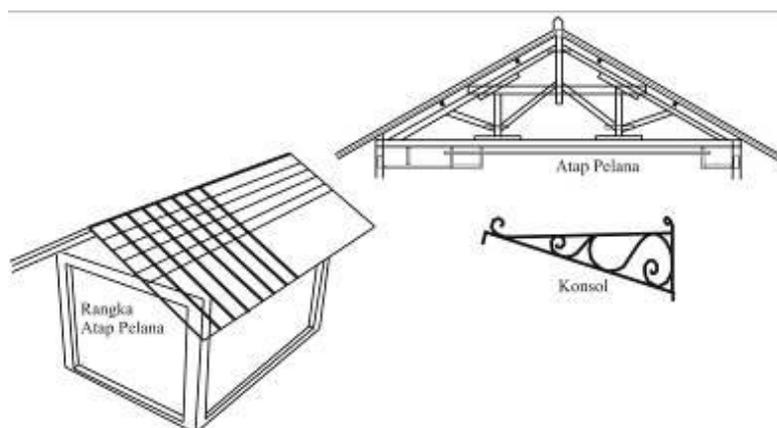
Gambar 40. Elemen Atap Pelana dan Konsol besi

Berdasarkan kajian pada sub bab di atas dapat di tarik kesimpulan penggunaan naungan pada bangunan menggunakan atap pelana dengan tambahan elemen estetika sekaligus kuda-kuda pada tritisan aap yaitu menggunakan konsol besi karena arsitektur Tionghoa di Indonesia umumnya menggunakan atap pelana dengan menggunakan material kayu dan genteng.

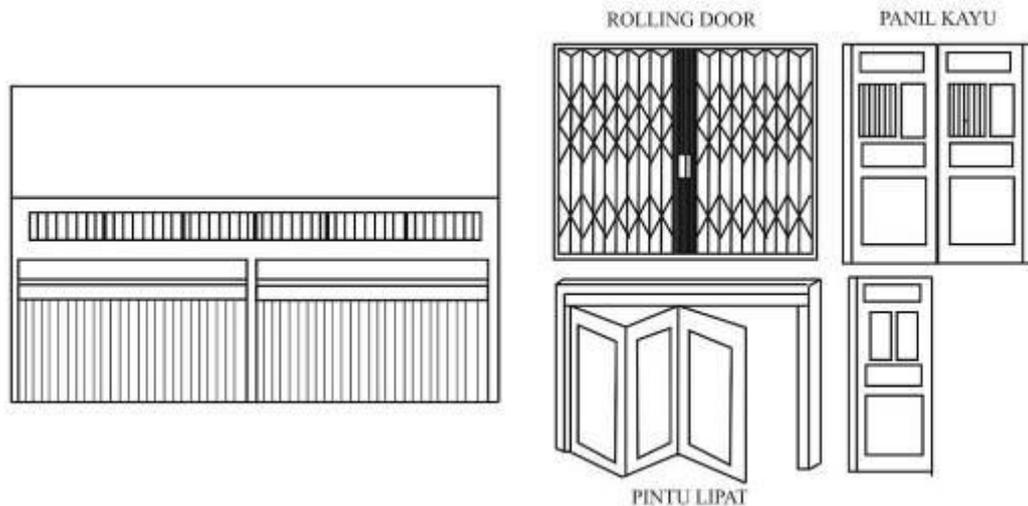
Gambar 41. Elemen khas Pintu Tionghoa

Dari hasil kajian pada sub sebelumnya, dapat di tarik kesimpulan penggunaan elemen pintu umumnya menggunakan pintu rolling door yang biasa di gunakan pada bangunan ruko dan pintu lipat dengan material kayu. Sedangkan untuk bukaan jendela menggunakan bukaan dengan menggunakan frame kayu dengan berulang seperti jeruji besi atau menggunakan motif tumbuhan. Berikut bentuk pintu dan jendela.

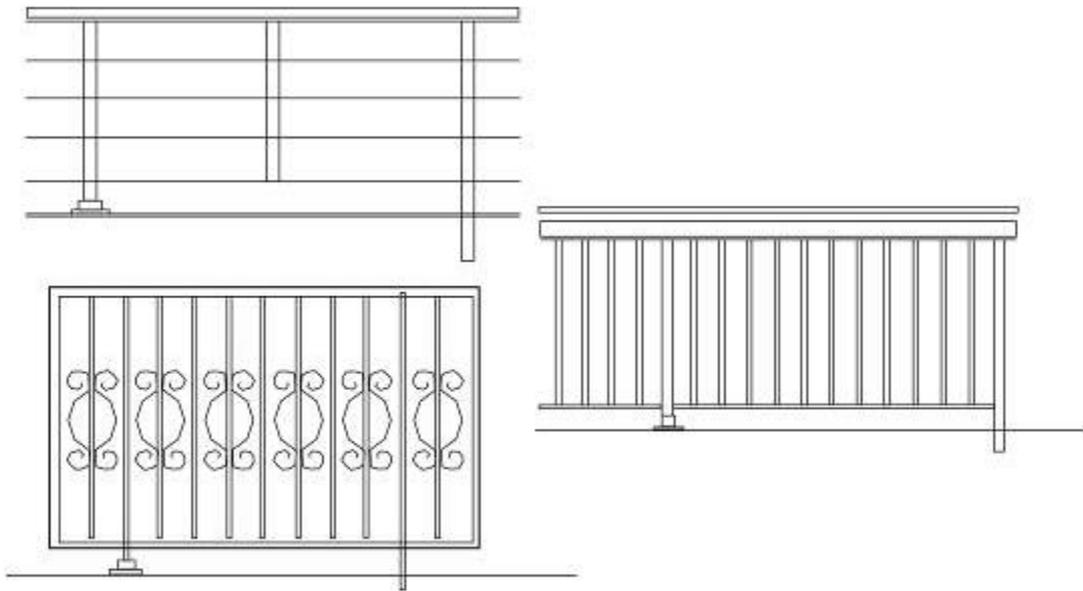
Gambar 43. Ciri Railling Pecinan

railing pagar pecinan adalah menggunakan motif tumbuhan atau pola berulang. Berikut ciri khas railing pecinan.

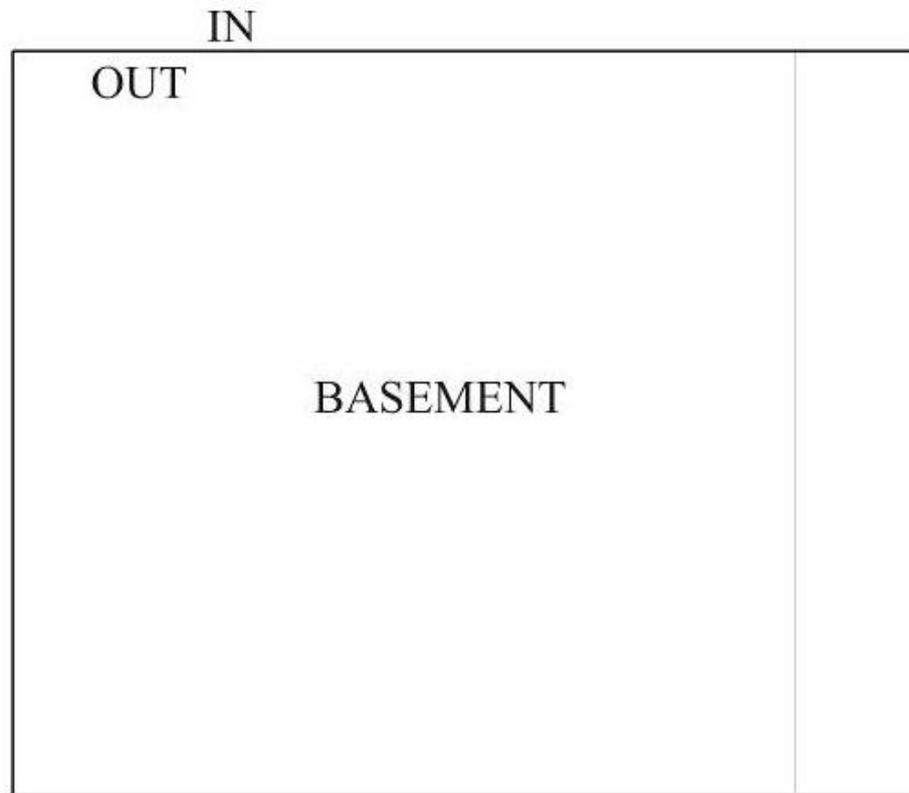
Gambar 44. Skematik Denah Basement.

Basement ini menggunakan grid struktur 5,5 x5,5 m dengan panjang 49,5 m x lebar 38,5. Basement ini dapat menampung parkir kendaraan bermobil sebanyak dan kendaraan mobil sebanyak. Di parkir terdapat mushola untuk beribadah dan terdapat ruang MEE dan ruang pompa yang juga di letakkan di basement. Untuk mengakses bagian lobby gedung dapat menggunakan tangga yang ada di basement untuk naik keatas bangunan.

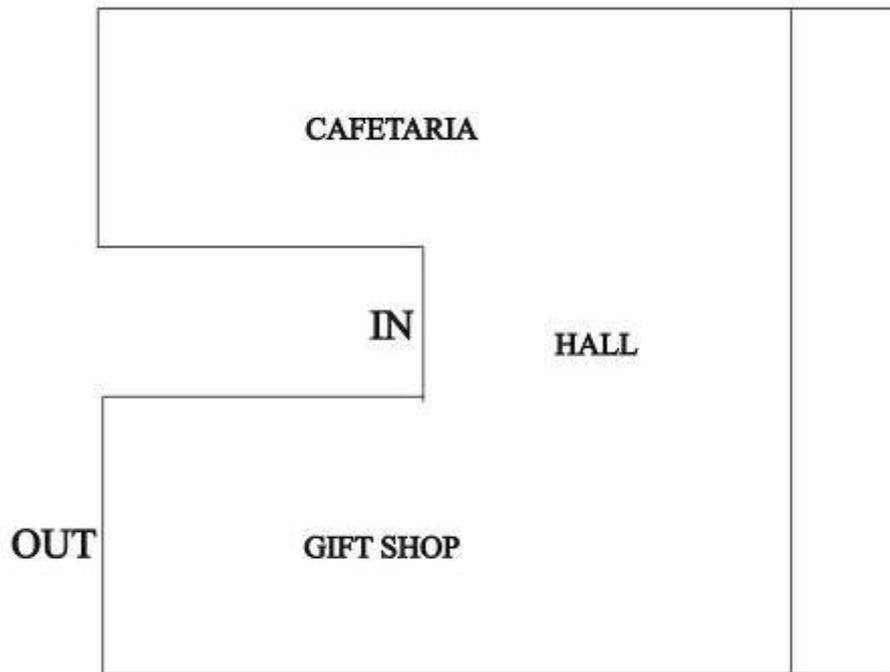
Gambar 45. Skematik Denah Ground Floor.

Lantai Ground Floor adalah lantai paling dasar didalamnya terdapat Hall untuk menampung pengunjung didalamnya yang ingin melihat gallery pameran dan pertunjukan seni. Pada lantai ground floor ini terdapat tempat untuk membeli tiket agar pengunjung bisa mengakses bagian atas bangunan. Lantai ini juga memiliki cafeteria yang menjual makanan-makanan khas etnis Tionghoa dan pada bagian ujung-ujung bangunan terdapat tangga darurat

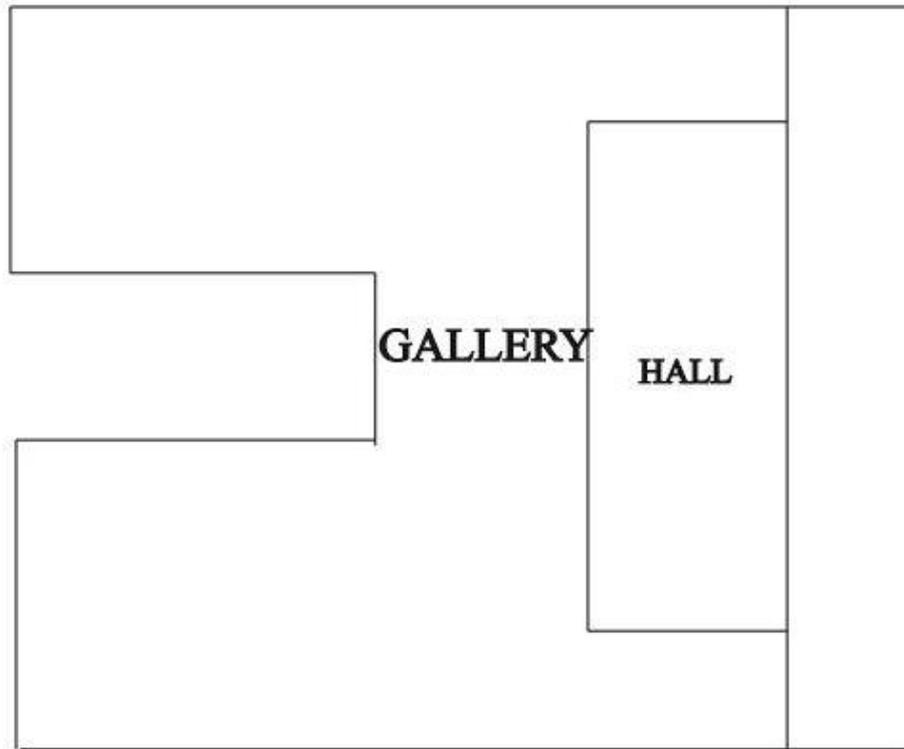
Gambar 46. Skematik Denah 2nd Floor..

Setelah membeli tiket yang berada di lantai ground floor pengunjung dapat naik ke lantai atas untuk melihat gallery pameran. Pada lantai 2nd Floor akan di lakukan pengecekan tiket di bagian lobby. Pada lantai ini terdapat tangga darurat yang dapat di akses apabila terjadi kebakaran pada bangunan yang langsung mengakses ke luar bangunan.

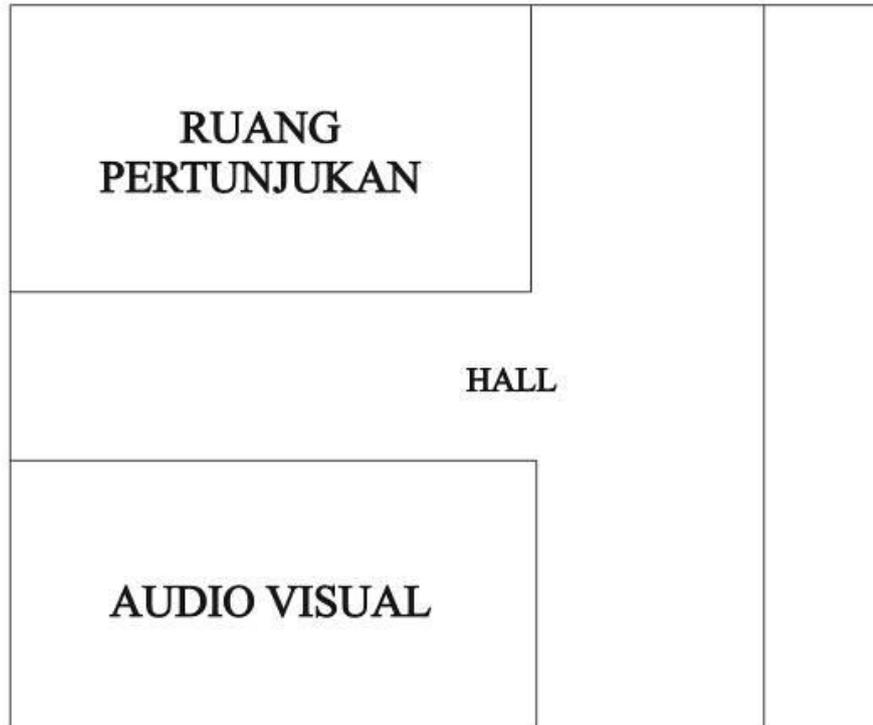
Gambar 47. Denah Skematik 3rd Floor.

Setelah selesai melihat gallery pameran pengunjung dapat naik ke lantai atas yaitu 3rd Floor. Pada lantai ini terdapa ruang pertunjukan dan audio visual. Ruang pentas seni pertunjukan ini nantinya akan menampilkan tarian seperti tarian Dewi Seribu Tangan dan tari Kipas khas etnis Tionghoa. Sama seperti lantai sebelumnya akses keselamatan seeperti tangga darurat terdapat di ujung-ujung bangunan.

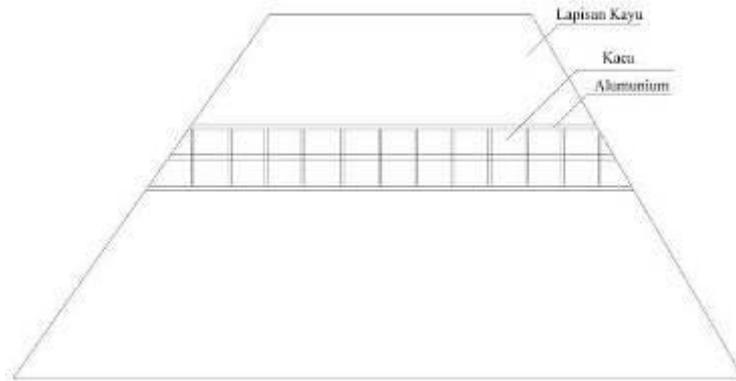
Gambar 49. Material selubung bangunan.

Selubung bangunan exhibition center di rancang berdasarkan analisis dari arsitektur kontras serta fungsi dalam bangunan. Material yang di gunakan pada bangunan ini adalah menggunakan material kaca dan dinding menggunakan lapisan kayu. Berikut rancangan skematik dari selubung bangunan *exhibition center*.
